INFORME TÉCNICO DE FISCALIZACIÓN AMBIENTAL

PLANTA AGUAS SERVIDAS LOS LOROS MUNICIPALIDAD TIERRA AMARILLA

DFZ-2021-391-III-RCA

JULIO 2021

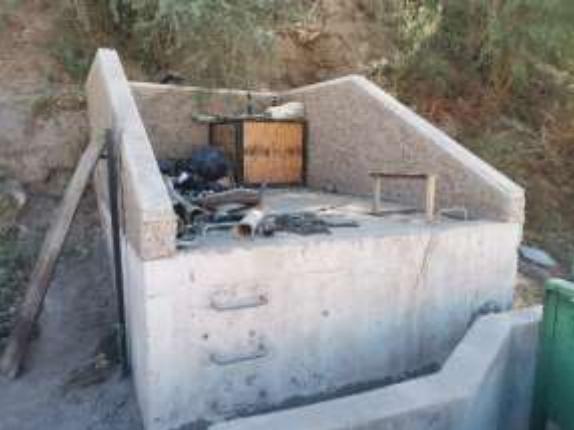
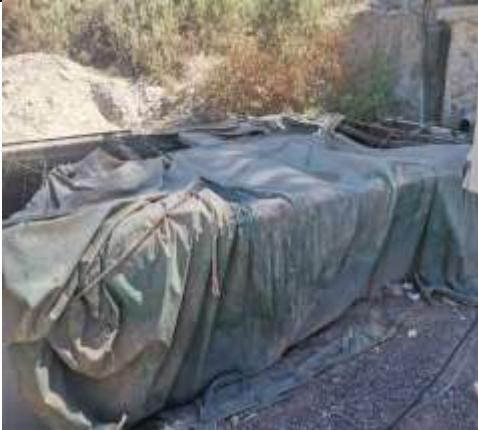
Se acudió a este punto y se evidenció que actualmente las labores de construcción de una nueva planta de tratamiento de aguas servidas se encuentran paralizadas y no se encuentran ejecutando. De acuerdo a lo observado en terreno y a lo indicado por Sr. Fredy González, existe una cámara de recepción (ya existente) de aguas servidas provenientes de la Localidad de Los Loros (Fotografía 1), la cual está conectada a un contenedor donde son acumuladas (Fotografía 2) y posteriormente son retiradas por la empresa Resiter, para ser transportadas mediante camiones, a la planta de tratamiento de Amffal, ubicada en la Ruta C-375, al costado de la Ruta c-371 camino a Diego de Almagro. En relación a esto, se observa a un costado del contenedor, un sistema de carga de camiones, tipo "cachimba". Además, Sr. González manifestó, que no se realiza actualmente el tratamiento de las aguas servidas en dicha instalación.

Fotografía 1.	Fecha: 09.04.2021	Fotografía 2.	Fecha: 09.04.2021
Coordenadas UTM DATUM WGS84 19J Norte: 6.920.862 m Este: 390.671 m		Coordenadas UTM DATUM WGS84 19J Norte: 6.920.859 m Este: 390.668 m	
Descripción del medio de prueba: Cámara de pretratamiento de la antigua Planta de Tratamiento de Aguas Servidas de Los Loros.		Descripción del medio de prueba: Cámara de recepción provisoria de las aguas servidas crudas provenientes de la localidad de Los Loros.

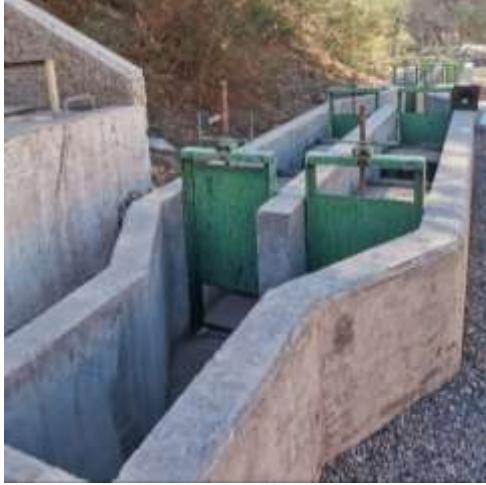
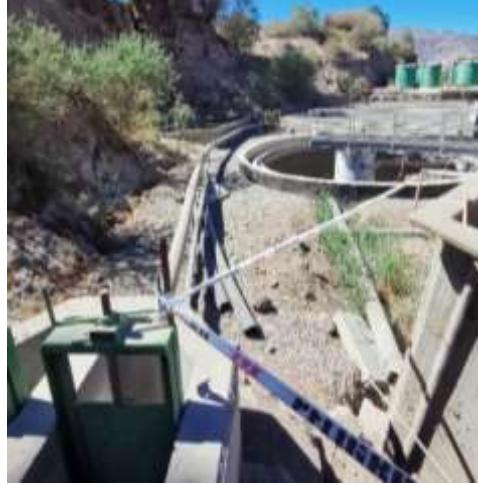
Se acudió a este punto y se observó una cámara de desbaste y desarenador (Fotografía 3), que posee dos líneas de operación, que de acuerdo a lo indicado por Sr. Puelles, se mantendrá una línea en funcionamiento mientras que la otra se encuentra en Stand By.

El desbaste se realizará en una cámara de hormigón que posee 2 rejillas por línea (4 en total); la primera línea de rejillas, posee un diámetro de separación entre barras de 1,5 a 2 cm; mientras que la segunda línea posee una separación de 1 cm.

Se observa que entre la cámara de desbaste y la cámara del Desarenador, existe una conexión a una tubería que (Fotografía 4) según lo indicado por la Sra. Opazo, será utilizada para casos de emergencia, donde el afluente proveniente del desbaste, será conducido a una cámara de receptora final (señalada en la estación 2) y desde aquí enviado al punto de descarga en el río Copiapó.

Posterior al desbaste, el afluente pasará al Desarenador (2 líneas de operación), proceso que posee 2 compuertas por línea (4 en total) (Fotografía 3). La Sra. Opazo indicó que dependiendo del caudal de ingreso, se regulan las compuertas del Desarenador, luego, el afluente es enviado por medio de una tubería de PVC al estanque ecualizador. No se observa una cámara desgrasadora en esta estación.

Fotografía 3.	Fecha: 09.04.2021	Fotografía 4.	Fecha: 09.04.2021
Coordenadas UTM DATUM WGS84 19J Norte: 6.920.864 m Este: 390.680 m		Coordenadas UTM DATUM WGS84 19J Norte: 6.920.864 m Este: 390.680 m	
Descripción del medio de prueba: Cámara de regularización del afluente y set rejas asociadas.		Descripción del medio de prueba: Tubería de PVC que se dirige hacia la cámara de pretratamiento y amortiguación del afluente.

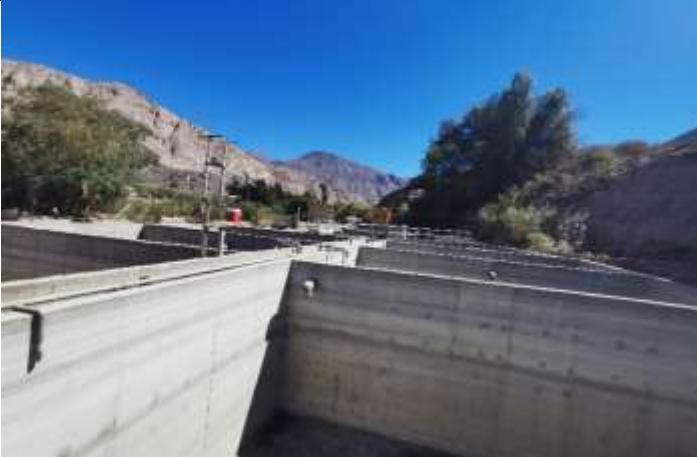
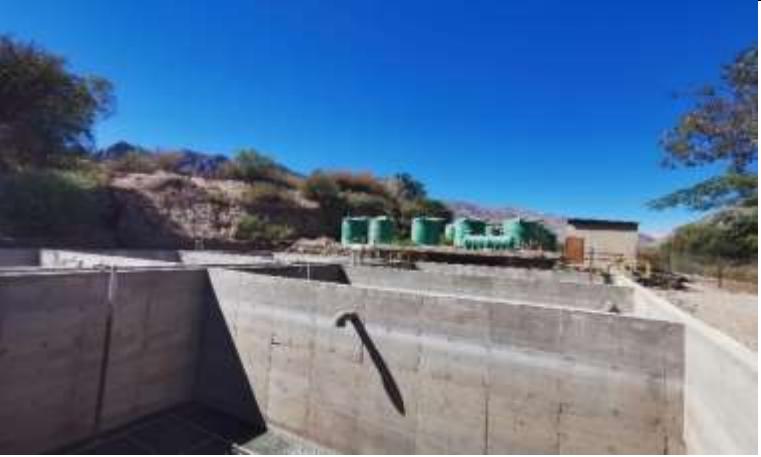
Se acudió a este punto, en este punto y siendo las 12:37 hora personal del Municipio de Tierra Amarilla se retiró de las instalaciones de la Planta de Tratamiento de Aguas Servidas, aludiendo que debían atender asuntos urgentes en las oficinas, asimismo se les indicó que su retiro sería plasmado en el acta de fiscalización. Por tanto, se continuó con la actividad solo con personal de la empresa Amffal, punto en cual se corroboró con el Sr. Estay que el sistema de tratamiento posee dos estanques reguladores y cuatro reactores (todos soterrados) (Fotografía 5). Además, se le consultó sobre las dimensiones de los estanques ecualizadores, señalando que posee un ancho de 7 m, un largo de 10 m y 4,3 m de profundidad. Se observó un sector por donde ingresarán los lodos a esta cámara y luego por rebalse, el afluente pasará al primer reactor y luego por rebalse nuevamente, al segundo reactor.

En cuanto a los reactores de tratamiento en base a lodos activados, se observan 4 de ellos (2 por líneas), los cuales son soterrados, en base a hormigón armado y con dimensiones igual a 7 m de ancho, 10 m de largo y 4,3 m de profundidad. Se observa que cada reactor posee una parrilla con 50 puntos donde se conectarán los aireadores (aún no han sido instalados).

Respecto de las obras, medidas y acciones relacionadas con el oportuno y adecuado control de infiltraciones que pudiesen eventualmente generarse con motivo de la operación de las obras asociadas a la piscina de aireación, se corroboró a través del Sr. Puelles que no existen sensores eléctricos de humedad.

Fotografía 5.	Fecha: 09.04.2021		
Coordinadas UTM DATUM WGS84 19J	Norte: 6.929.846 m	Este: 390.708 m	
Descripción del medio de prueba: Vista de los estanques reguladores y reactores biológicos que forman parte del sistema de tratamiento.

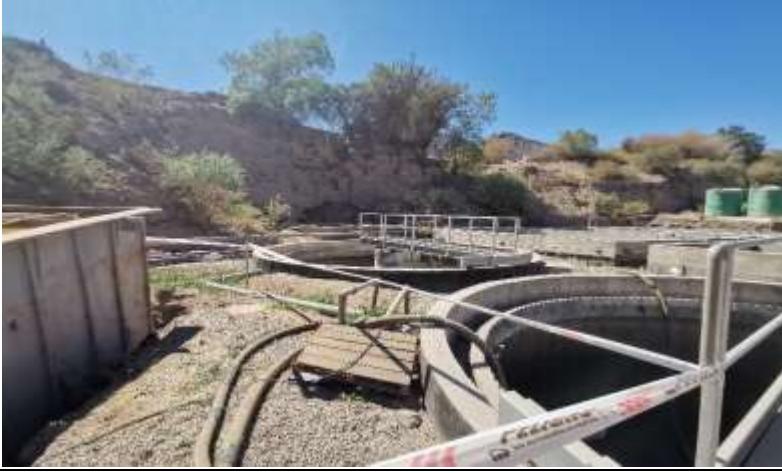
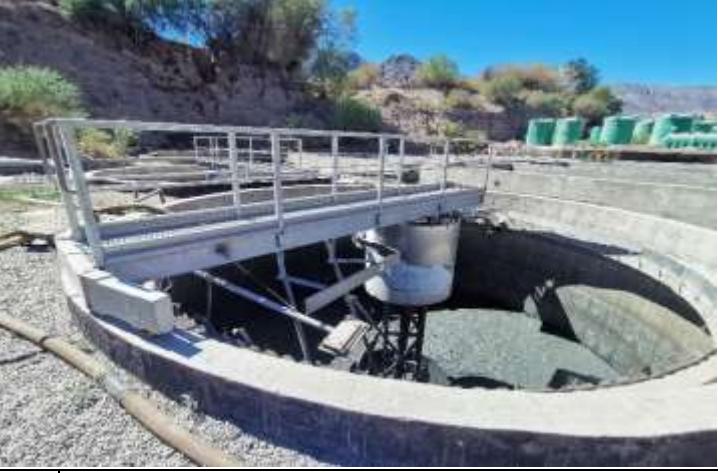
Se acudió a esta estación y en compañía con personal de la empresa Amffal, se constató la construcción de dos sedimentadores circulares soterrados en base a hormigón armado (Fotografía 6). En línea con esto, se observa a un costado de uno de los sedimentadores un tubo de PVC que alimenta a las cámaras de pretratamiento, donde posteriormente se alimenta a los reactores biológicos.

Fotografía 6.	Fecha: 09.04.2021
Coordinadas UTM DATUM WGS84 19J	Norte: 6.920.854 m
Descripción del medio de prueba: Set de sedimentadores de la planta de tratamiento de aguas servidas actualizada, los cuales no se encuentra operativos.	Este: 390.698 m

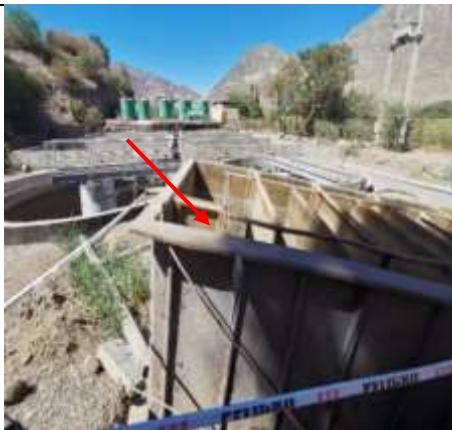
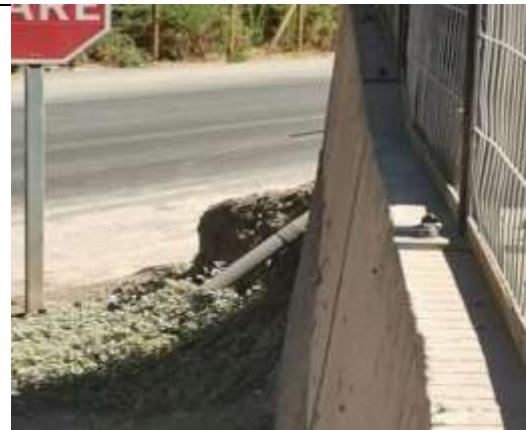
Fotografía 7.	Fecha: 09.04.2021	Fotografía 8.	Fecha: 09.04.2021
Coordenadas UTM DATUM WGS84 19J	Norte: 6.920.859 m Este: 390.687 m	Coordenadas UTM DATUM WGS84 19J	Norte: 6.920.833 m Este: 390.733 m
Descripción del medio de prueba: Cámara de contacto (flecha) e instalaciones de la nueva planta de tratamiento.		Descripción del medio de prueba: Sistema del nuevo emisario del efluente, proveniente desde la cámara de contacto.

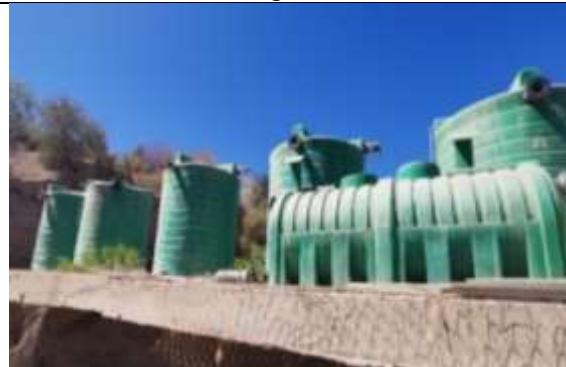
Fotografía 9.	Fecha: 09.04.2021
Coordinadas UTM DATUM WGS84 19J	Norte: 6.920.833 m Este: 390.733 m
Descripción del medio de prueba: Contenedores del anterior sistema de tratamiento de aguas servidas, que no son representativo en las RCA involucrado.
