**INFORME TECNICO DE FISCALIZACION AMBIENTAL**

**EDIFICIO URMENETA**

**DFZ-2021-1954-V-SRCA**

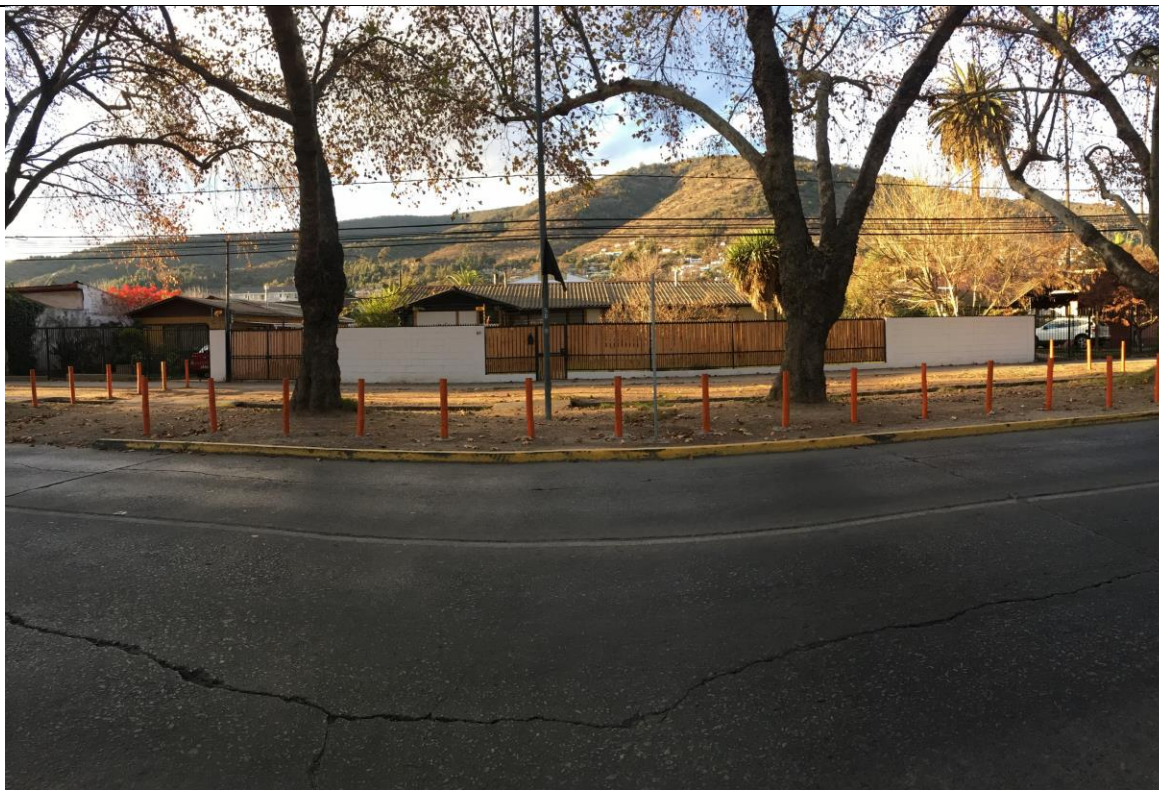
| <b>Fotografía N°1</b> | <b>Fecha: 16 de junio de 2021</b> | |

| <b>Descripción del medio de prueba:</b><br>En la imagen se visualiza el predio en donde se proyecta el Edificio Urmeneta, en donde actualmente se emplaza una casa habitación con un patio amplio. | | |

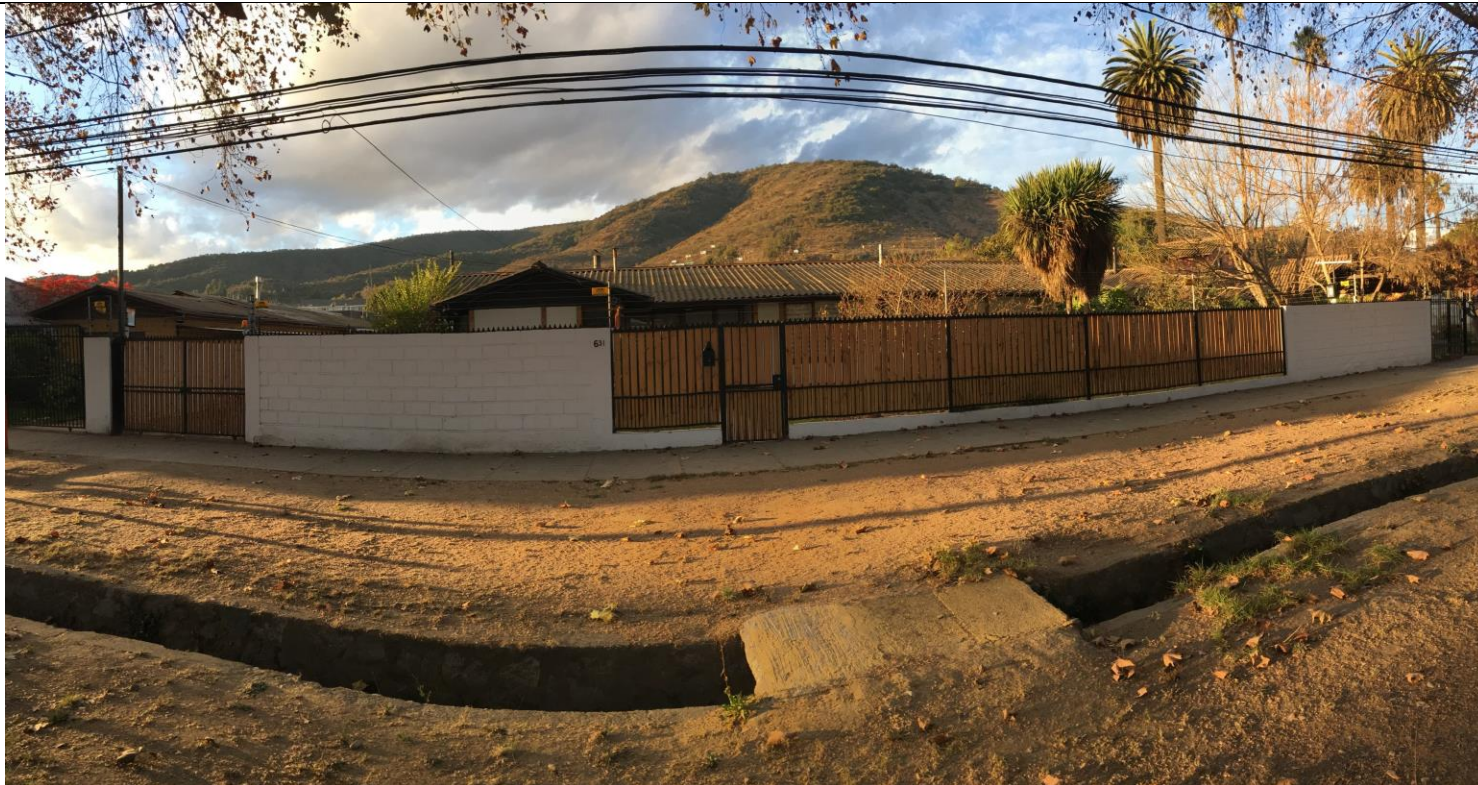
| <b>Fotografía N°2</b> | <b>Fecha: 16 de junio de 2021</b> | |

| <b>Descripción del medio de prueba:</b><br>Segunda imagen del predio en donde se proyecta el Edificio Urmeneta, en donde actualmente se emplaza una casa habitación con un patio amplio. | | |
