INFORME DE FISCALIZACIÓN AMBIENTAL Informe técnico de Fiscalización

EDIFICIO JARDINES DE ALVARADO - INDEPENDENCIA

JULIO 2021

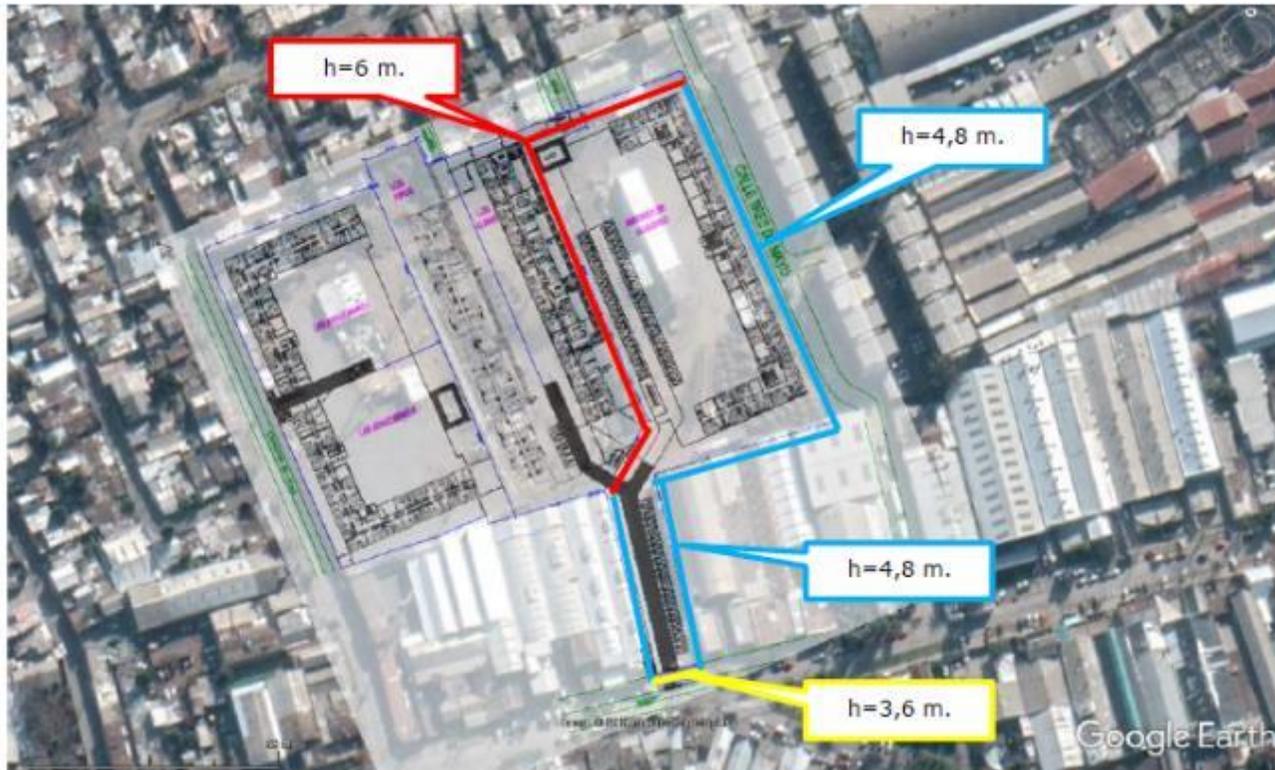
Hecho Constatado: N°1	Estación N°:--
Documentación revisada: <ul style="list-style-type: none">- Carta de respuestas por parte del titular (Anexo 3)- Copia de presupuesto empalme eléctrico.- Listado de herramientas y maquinarias generadoras de ruido.	
Exigencias: RCA N°255/2020 Considerando 4.3.4 Emisiones de ruido <p><i>La fase de construcción durará 39 meses, en tres fases constructivas, en donde habrá un traslapé con la fase de operación de las primeras viviendas, según o señalado en el capítulo 4.4 del presente documento.</i></p> <p><i>Se efectuaron modelaciones de ruido y estimación de vibraciones para la fase de construcción. En la fase de construcción de la ampliación se consideraron diversos frentes de trabajo con la totalidad de las maquinarias y equipos operando simultáneamente.</i></p> <p><i>Las principales actividades generadoras de ruido corresponden:</i></p> <ul style="list-style-type: none">- Obras exteriores.- Excavación.- Obra gruesa.- Obras viales contempladas por el proyecto. <p><i>Los niveles de ruido obtenidos de las modelaciones, cumplen con el D.S.N°38/2011, estableciendo medidas de control:</i></p> <ul style="list-style-type: none">-Barrera acústica de al menos 10 kg/m² de espesor o muros perimetrales de hormigón y albañilería.-Barrera acústica modulares móviles de madera OSB de 15 mm.-Cierre de vanos en altura.-Para el caso de las medidas del EISTU, se contempla la implementación de barreras acústicas de 2,4 m de altura. <p><i>En Anexo 2.2 de Adenda Complementaria se encuentra el detalle del Estudio Acústico</i></p> Estudio de Evaluación Componentes Ruido y Vibraciones 7. Medidas de control 7.1. Medidas de Control de Ruido 7.1.1. Fase de Construcción <p><i>Debido a que algunos de los niveles de ruido estimados exceden los límites establecidos por el D.S. N°38/11 del MMA, una vez que se inicien los trabajos de la fase de construcción, se implementarán barreras acústicas perimetrales cuyo material deberá cumplir con condiciones de densidad superficial de, al menos, 10 kg/m² (por ejemplo: paneles de madera OSB de 15 mm. de espesor o material equivalente o muros perimetrales de hormigón o albañilería). Las juntas de los paneles que conformen la barrera serán herméticas tanto entre ellas como la unión con el piso, de modo que no se generen fugas y se pierda efectividad.</i></p>

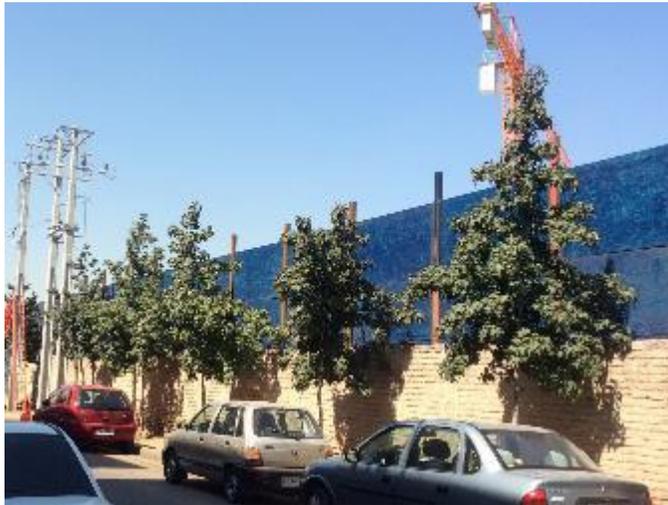
- Se observó el cierre perimetral del deslinde oriente y sur el cual se encuentra constituido por un cierre de tipo pandereta y albañilería, y sobre este, en pilares metálicos, se encuentran placas de OSB, según lo informado por el encargado presente, de un espesor de 18mm. La altura total se estima superior a 4 metros aproximadamente. Como se puede observar en las Figura 6, el cierre no es hermético entre las placas de OSB y el muro de albañilería.

Figura 5.	Fecha: 04-03-2021	Figura 6.	Fecha: 04-03-2021
Coordenadas UTM Datum WGS84 Huso 19s	Norte: -- Este: --	Coordenadas UTM Datum WGS84 Huso 19s	Norte: -- Este: --
Descripción del medio de prueba: Cierre perimetral costado oriente		Descripción del medio de prueba: Cierre perimetral costado oriente. Se observa en la parte posterior los edificios construidos Los Álamos y Los Pinos

De acuerdo a lo anterior, es posible concluir que el titular no ha adoptado las medidas de control acústico en faenas móviles que mitiguen la emisión de ruido hacia receptores cercanos, principalmente constatado en faenas de corte de fierros, así como tampoco ha realizado el correcto aislamiento de la fuente de generación eléctrica en uso. Asimismo, y de acuerdo a la información proporcionada por el titular, no ha ejecutado medidas de control acústico en aquellas faenas de uso de equipos y herramientas que al momento de la inspección no se constató su uso, pero que el titular sí describe en el listado de herramientas. Esta condición permite que los ruidos generados en la faena se perciban en receptores cercanos.

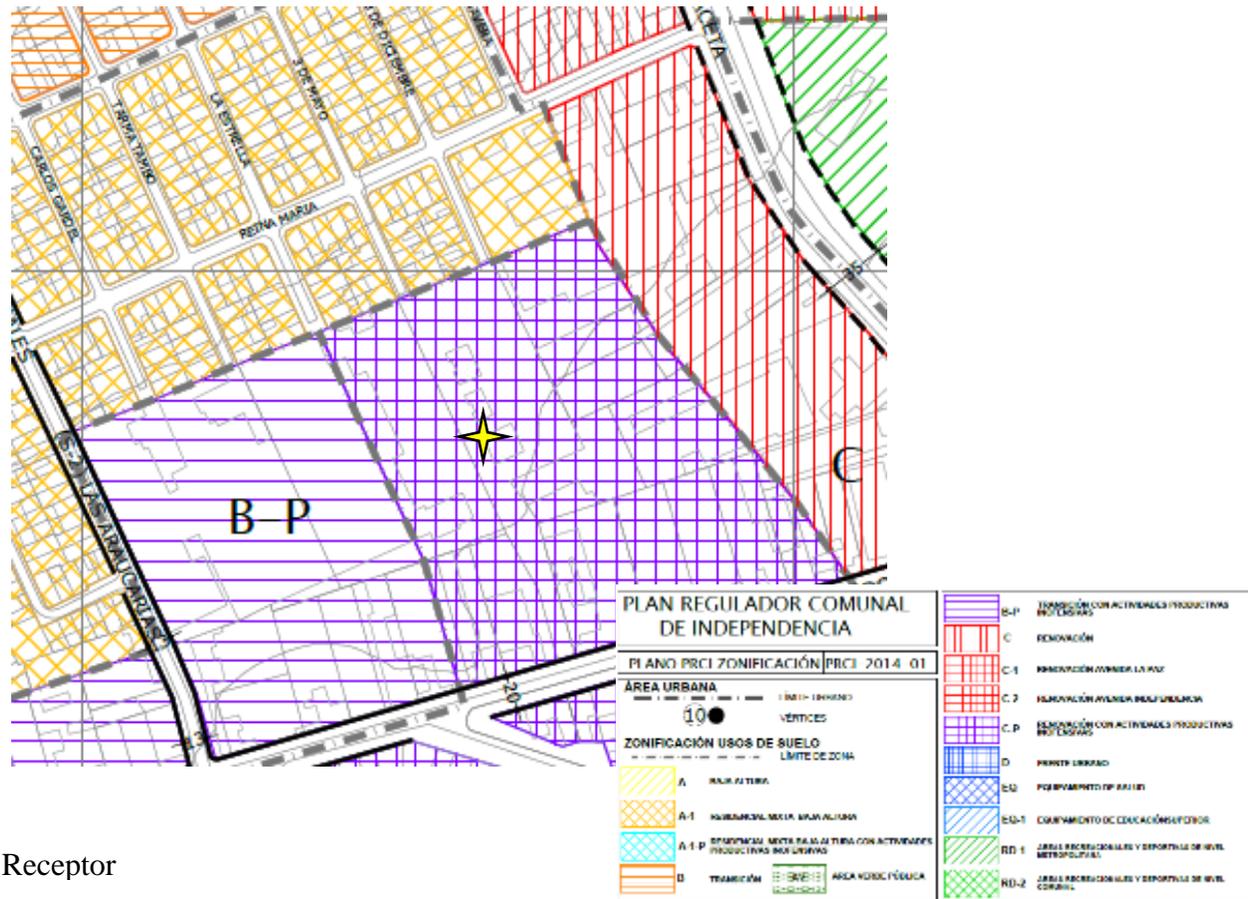
Figura 7. Detalle Plano de Zonificación Independencia

Hecho Constatado: N°2	Estación N°:--														
Documentación revisada: - Fichas de reporte técnico SMA (Anexo 2). - Listado de herramientas, equipos y maquinaria.															
Exigencias: D.S 38/2011 MMA “Establece Norma de Emisión de Ruidos generados por Fuentes que Indica.”															
Resultado del examen de información: a. De acuerdo a visita de inspección: - En el marco de la denuncia 140-XIII-2021 con fecha 4 de marzo de 2021, profesionales de la SMA realizaron tres (3) mediciones de nivel de presión sonora en periodo diurno, de acuerdo con el procedimiento indicado en la Norma de Emisión (D.S. N°38/2011 MMA) (Anexos 1 y 2) - El ruido medido correspondió al proveniente de la obra en construcción del Edificio Jardines de Alvarado, identificándose ruido asociado a corte de fierros, movimiento y carga de material de retroexcavadora, funcionamiento de grupo electrógeno. - La zona donde se ubica el receptor es la zona C-P del Plan Regulador de la comuna de Independencia, homologable a la Zona II del D.S N°38/2011 MMA, según lo indican las Fichas de Reporte Técnico (Anexo 2 y Figuras 7 y 8) - El resultado de las mediciones se presenta en la siguiente tabla:															
<p>Tabla 1. Resultados de medición SMA</p> <table border="1"> <thead> <tr> <th>Fecha</th> <th>Receptor</th> <th>NPC (dBA)</th> <th>Zona D.S N°38/2011</th> <th>Periodo</th> <th>Límite (dBA)</th> <th>Estado</th> </tr> </thead> <tbody> <tr> <td>4 de marzo de 2021</td> <td>1</td> <td>65</td> <td>II</td> <td>Diurno</td> <td>60</td> <td>Supera en 5 dB(A)</td> </tr> </tbody> </table>		Fecha	Receptor	NPC (dBA)	Zona D.S N°38/2011	Periodo	Límite (dBA)	Estado	4 de marzo de 2021	1	65	II	Diurno	60	Supera en 5 dB(A)
Fecha	Receptor	NPC (dBA)	Zona D.S N°38/2011	Periodo	Límite (dBA)	Estado									
4 de marzo de 2021	1	65	II	Diurno	60	Supera en 5 dB(A)									
- Según la tabla anterior se puede concluir que titular no da cumplimiento del D.S N°38/2011 MMA, existiendo superación del límite establecido, en 5 dB(A) de acuerdo a las mediciones realizadas por el equipo fiscalizador, en un receptor.															
b. De acuerdo a examen de información: - Según lo informado por el titular, se mantiene en obra el uso de herramientas y equipos móviles ruidosos, además de los percibidos durante la medición, como camión bomba de hormigón, esmeril angular, taladro percutor, demoledor, pistola de disparo, motor bencinero, soplador, mini cargador, entre otros, los cuales no cuentan con pantallas acústicas que minimicen la emisión de ruidos hacia receptores cercanos.															
Según lo anterior, la ausencia de medidas de control acústico para actividades que implican el uso de herramientas y equipos móviles ruidosos, pueden incidir en los valores de superación detectados.															
La superación detectada afecta a un receptor cercano a la obra en construcción, que ha observado las molestias a causa de los ruidos emitidos por la obra a través de la denuncia ingresada a esta Superintendencia.															
Asimismo, dada la excedencia detectada de 5 dB(A) de nivel de presión sonora, se hace necesaria la implementación de las medidas comprometidas en la RCA para faenas móviles, el mejoramiento y adopción de medidas adicionales en aquellas faenas ruidosas que no contemplan medidas, como el caso del camión mixer (si bien no se observó su presencia al momento de la inspección) y la realización de monitoreo de ruido en la obra.
