## INFORME TÉCNICO DE FISCALIZACIÓN AMBIENTAL

### PTAS PUTÚ

DFZ-2021-685-VII-RCA

JUNIO 2021

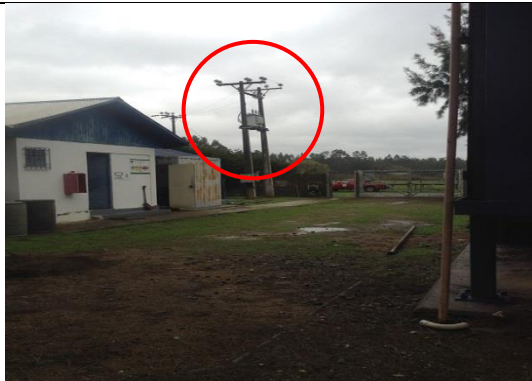
- e. Durante la actividad de inspección realizada, se constató que la PTAS posee energía eléctrica y agua potable. Fotografía 1.
- f. En la PTAS se realiza el tratamiento de aguas servidas de Putú, las cuales llegan a ella mediante una red de alcantarillado.

| Registros | | | | | |
|---|--|---|---|---|--|
| Descripción del medio de prueba: PTAS de Putú (posee energía eléctrica). | | | Descripción del medio de prueba: estructura elevadora (vertedero de tormenta). | | |

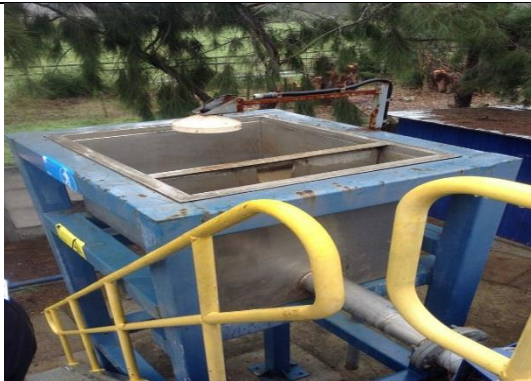
- i. Luego existe una estructura elevadora (según el Sr. Valenzuela, corresponde al vertedero de tormenta), desde el cual se elevan las aguas servidas hacia el sistema de tratamiento (piscinas o naves) a través de dos bombas. Fotografía 2.

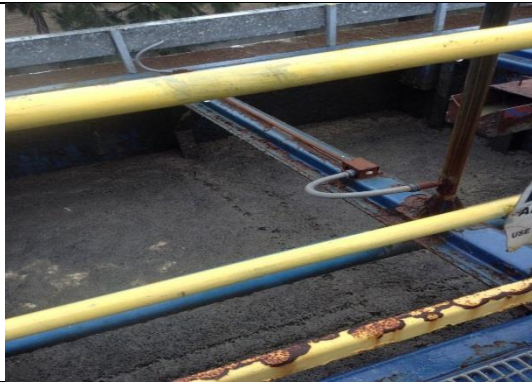
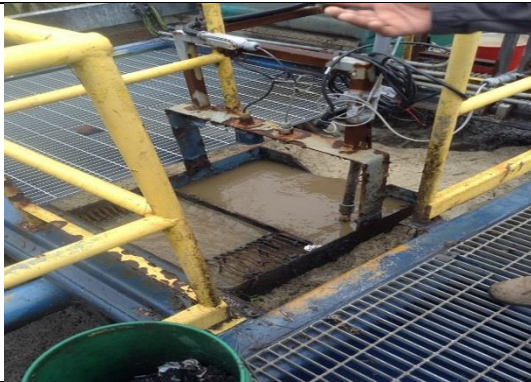
- j. El tratamiento a que son sometidas las aguas servidas comprende las siguientes etapas: tratamiento preliminar (remoción de sólidos arenas y grasas), tratamiento secundario aeróbico, desinfección (cloración), tratamiento, espesamiento, deshidratación y disposición de lodos. Fotografías 3, 4, 5, 6 y 7.

| Registros | | | | | |
|---|--|---|---|---|--|
| Descripción del medio de prueba: PTAS (tratamiento secundario aeróbico y espesamiento). | | | Descripción del medio de prueba: PTAS (tratamiento secundario aeróbico y espesamiento). | | |

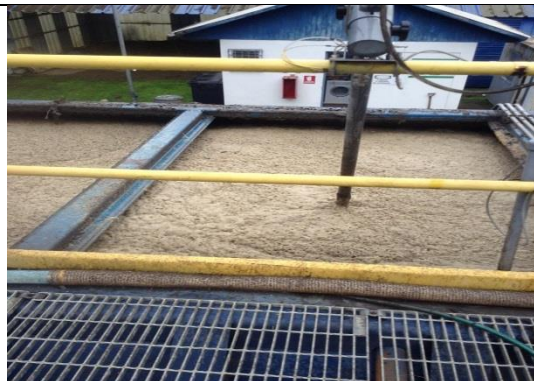
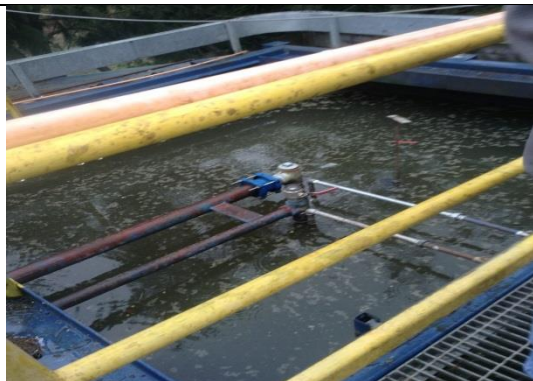
| Registros | | | | | |
|---|--|---|---|---|--|
| Fotografía 5. | | Fecha: 19 de mayo de 2021. | | Fotografía 6. | |

| Registros | | | | | |
|---|--|---|---|---|--|
| Descripción del medio de prueba: PTAS (tratamiento secundario aeróbico y espesamiento). | | | | Coordenadas UTM DATUM WGS84 HUSO 18 | |
| | | | | Descripción del medio de prueba: PTAS (tratamiento secundario aeróbico y espesamiento). | |

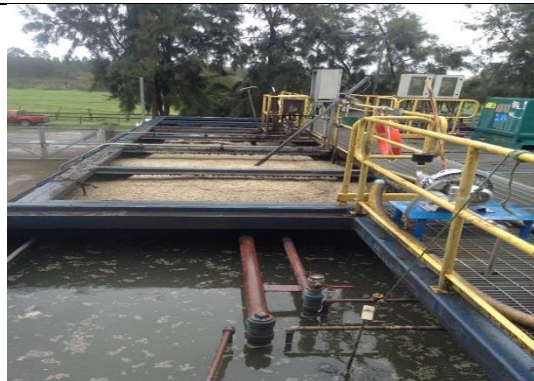
| Registros | | | | | |
|---|--|---|---|---|--|
| Fotografía 7. | | Fecha: 19 de mayo de 2021. | | Fotografía 8. | |

| Registros | | | | | |
|---|--|---|---|---|--|
| Descripción del medio de prueba: PTAS (tratamiento secundario aeróbico y espesamiento). | | | | Coordenadas UTM DATUM WGS84 HUSO 18 | |

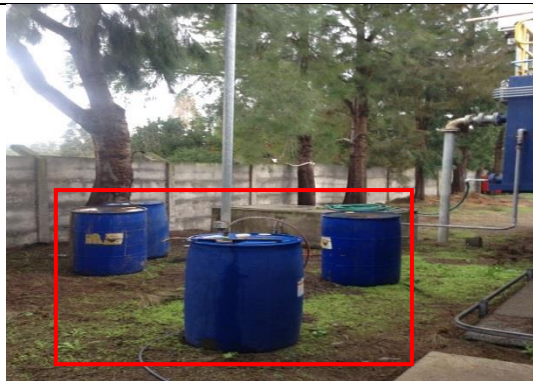
- k. Se informó por parte del Sr. Valenzuela que se realiza aplicación de cloruro férrico para decantar lodos. Fotografía 8.
- l. Luego el efluente tratado es desinfectado por medio de cloración automática (hipoclorito). En este sector existe un medidor de caudal digital, el cual al momento de la inspección indicaba 11,2 L/s. Aledaño al medidor se localiza el sector de obtención de muestras para determinar la calidad del efluente. Fotografías 9 y 10. Posteriormente, según el informe técnico de fiscalización N°27/2021 (Anexo 6), la DGA indicó: “*mediante Resolución de Calificación Ambiental N°146, de 16 de Julio de 2002, se aprobó favorablemente el proyecto “Construcción Sistema de Tratamiento de Aguas Servidas de Putú”. En dicha resolución se indica que: [...] Los caudales medio y máximo de diseño son de 3,9 y 11 L/s respectivamente, y corresponden al último año del período de previsión (2012)”. Visto lo anterior y de acuerdo a lo constatado, la planta estaría en su límite máximo de previsión de descarga de efluente tratado para la RCA vigente*”.

| Registros | | | | | |
|---|--|---|---|---|--|
| | | | | Descripción del medio de prueba: cloruro férrico para decantar lodos. | |

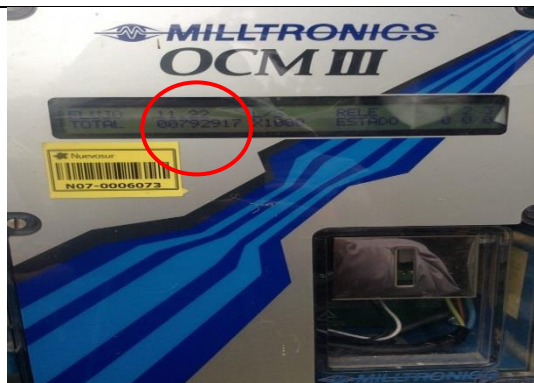
| Registros | | | | | |
|---|--|---|---|---|--|
| Fotografía 9. | | Fecha: 19 de mayo de 2021. | | Fotografía 10. | |

Cabe mencionar que, el Considerando 3 de la RCA N°146/2002, menciona que los caudales medio y máximo de diseño son de 3,9 y 11 L/s respectivamente, por lo que basado en los datos anteriores, la PTAS presentó caudales dentro del rango antes mencionado.

| Registros | | | | | |
|---|--|---|---|---|--|
| Descripción del medio de prueba: medidor de caudal digital, el cual al momento de la inspección indicaba 11,2 L/s. | | | | Descripción del medio de prueba: cloración automática. | |

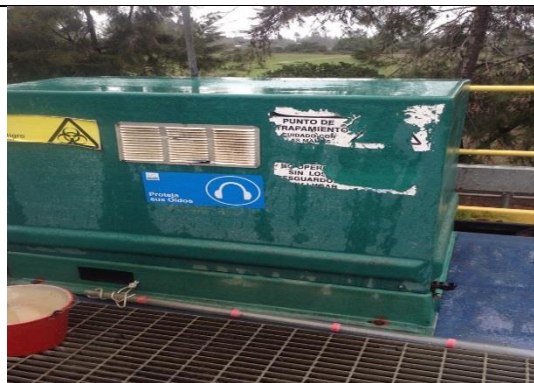
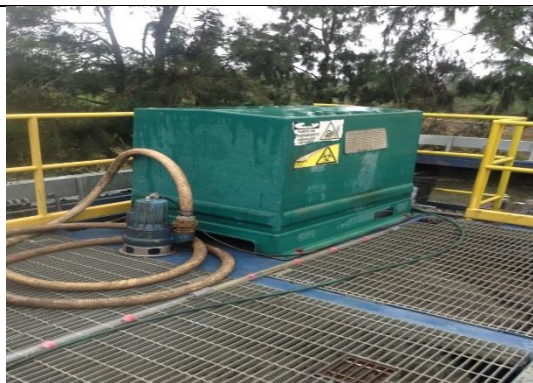
| Registros | | | | | |
|---|--|---|---|---|--|
| Fotografía 11. | | Fecha: 19 de mayo de 2021. | | Fotografía 12. | |

- m. Además, se constató la existencia y operación de dos motores que realizan la oxigenación a las piscinas de tratamiento, los cuales funcionan de manera alternada. Fotografías 11 y 12.

| Registros | | | | | |
|---|--|---|---|---|--|
| Descripción del medio de prueba: motor N°1 que realiza la oxigenación a las piscinas de tratamiento. | | | | Descripción del medio de prueba: motor N°2 que realiza la oxigenación a las piscinas de tratamiento. | |

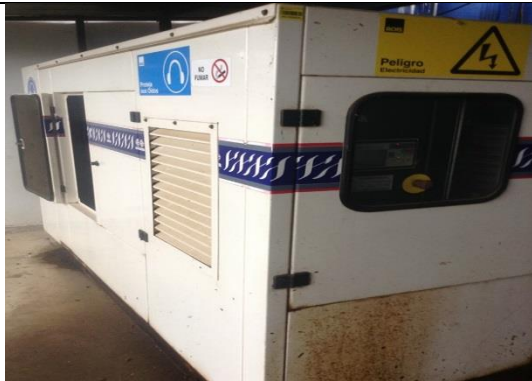
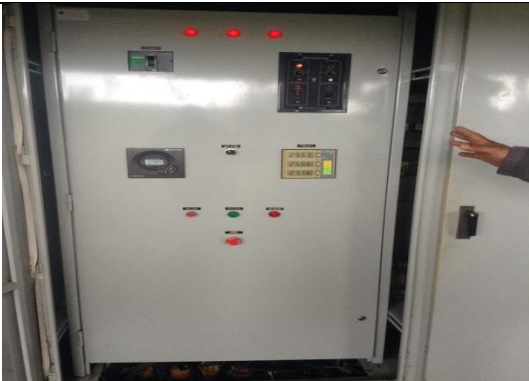
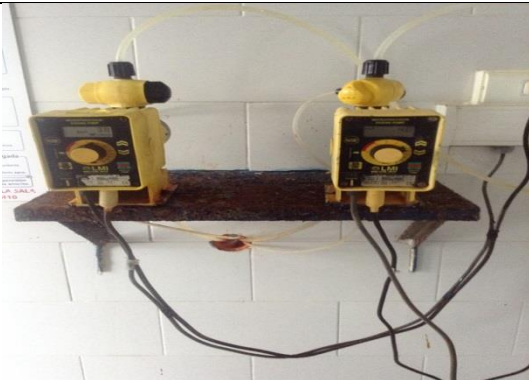
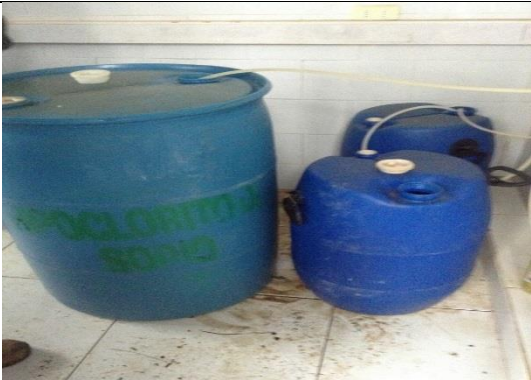
- n. Se constató que la PTAS cuenta con un grupo electrógeno de respaldo en caso de cortes de energía eléctrica. Aledaño al grupo electrógeno se localiza la sala de tableros, desde la cual se opera y monitorea a la PTAS. También existe la sala de cloración, la cual cuenta con 2 bombas. Fotografías 13, 14, 15, 16 y 17.

| Descripción del medio de prueba: grupo electrógeno de respaldo en caso de cortes de energía eléctrica. | | | | | | Descripción del medio de prueba: sala de tableros. | | | | | |
| Descripción del medio de prueba: sala de tableros. | | | | | | Descripción del medio de prueba: sala de cloración. | | | | | |

| Registros | | | | | |
|---|--|---|---|---|---|
| <b>Descripción del medio de prueba:</b> sala de cloración. | | | <b>Descripción del medio de prueba:</b> cierre perimetral de la PTAS. | | |

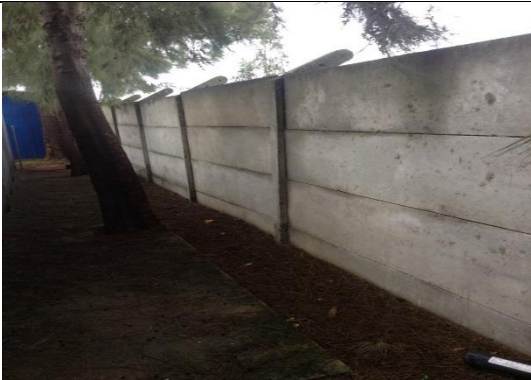
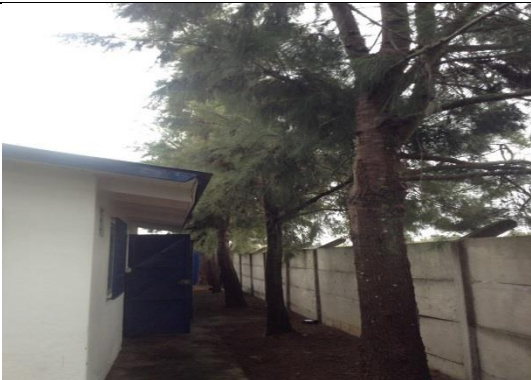
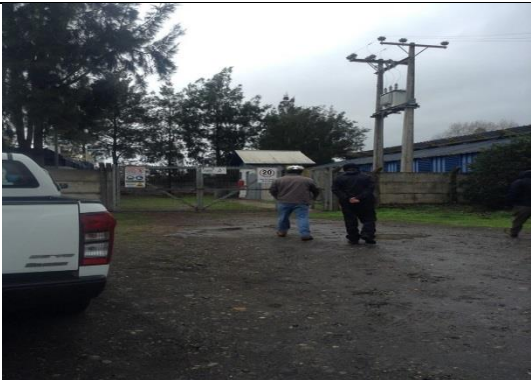
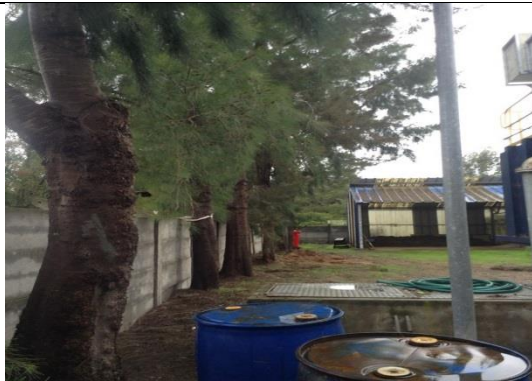
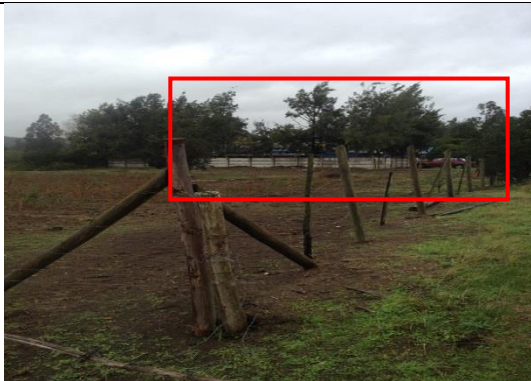
- o. Al momento de la inspección no se presentaron eventos de olor.
- p. Se constató que la PTAS posee cierre perimetral completo, compuesto de panderetas de cemento y portón de acceso o entrada. Además, en el perímetro de la PTAS y por dentro de ella, existen variados individuos de árboles de distintas especies (franja arbórea), lo cual es considerado como un cerco vivo. Fotografías 18, 19, 20, 21 y 22.

| Registros | | | | | |
|---|--|---|---|---|---|
| <b>Descripción del medio de prueba:</b> cierre perimetral de la PTAS. | | | <b>Descripción del medio de prueba:</b> portón de acceso o entrada a la PTAS. | | |

| Registros | | | | | |
|---|--|---|---|---|--|
| Descripción del medio de prueba: en el perímetro de la PTAS y por dentro de ella, existen variados individuos de árboles de distintas especies (franja arbórea). | | | Descripción del medio de prueba: en el perímetro de la PTAS y por dentro de ella, existen variados individuos de árboles de distintas especies (franja arbórea). | | |

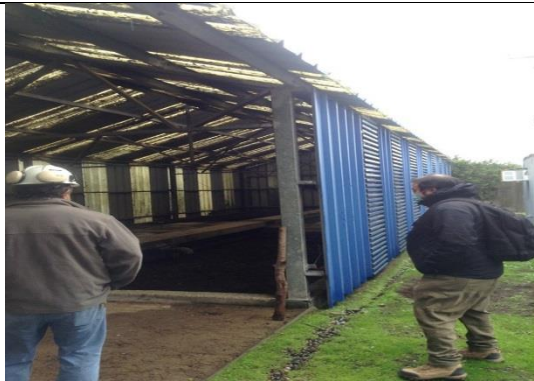
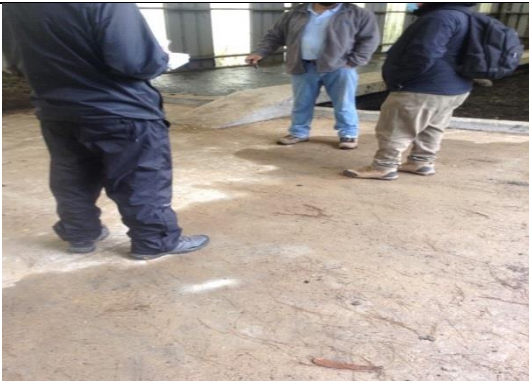
| Registros | | | | | |
|---|--|---|---|---|--|
| Descripción del medio de prueba: cancha de lodos techada (galpón de deshidratación de lodos). | | | | Descripción del medio de prueba: cancha de lodos (posee pavimento de hormigón). | |

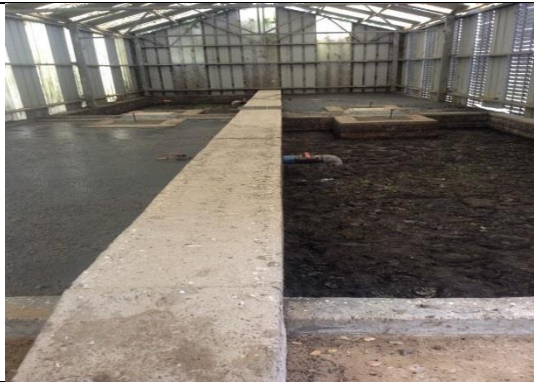
- c. Se constató que la cancha de lodos posee pavimento de hormigón y tiene cuatro lechos de secado o piscinas de hormigón. Fotografías 24 y 25.
- d. En los lechos se observó la presencia de lodos en proceso de secado. Fotografía 26.

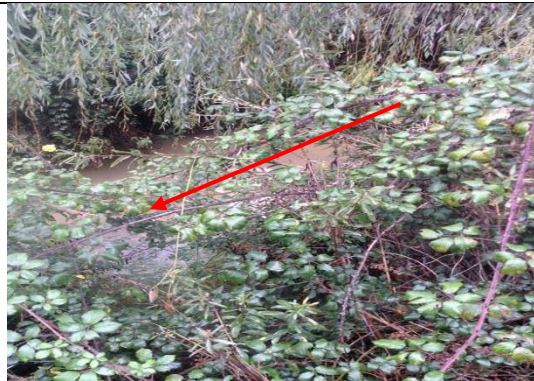
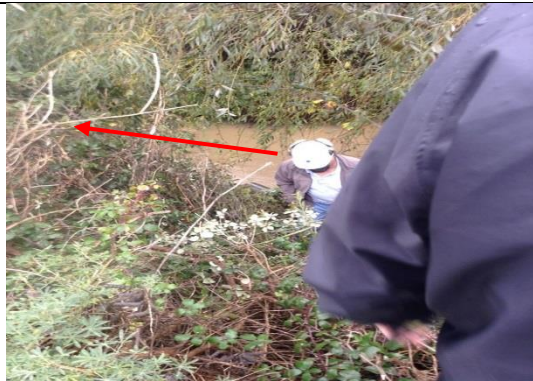
| Registros | | | | | |
|---|--|---|---|---|--|
| Descripción del medio de prueba: punto de descarga de las aguas servidas tratadas de la PTAS en el Estero Vaquería (también denominado Putú y/o Infiernillo). | | | | Descripción del medio de prueba: punto de descarga de las aguas servidas tratadas de la PTAS en el Estero Vaquería (también denominado Putú y/o Infiernillo). | |

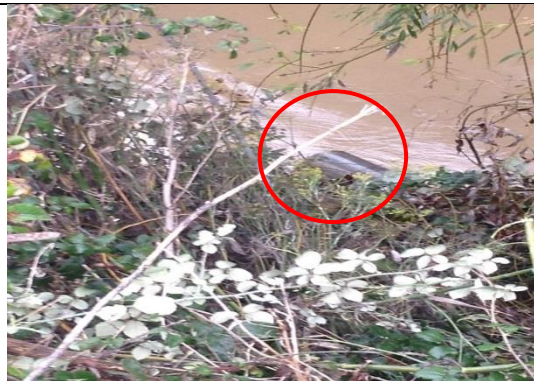
- b. Se constató que el punto de descarga está localizado en un campo por fuera de la PTAS.
- c. La descarga se realiza mediante una tubería de aproximadamente 200 mm de diámetro. Fotografías 29, 30 y 31.
