INFORME TÉCNICO DE FISCALIZACIÓN AMBIENTAL

PLANTEL DE AVES LOS LILENES

DFZ-2021-387-V-RCA

JUNIO 2021

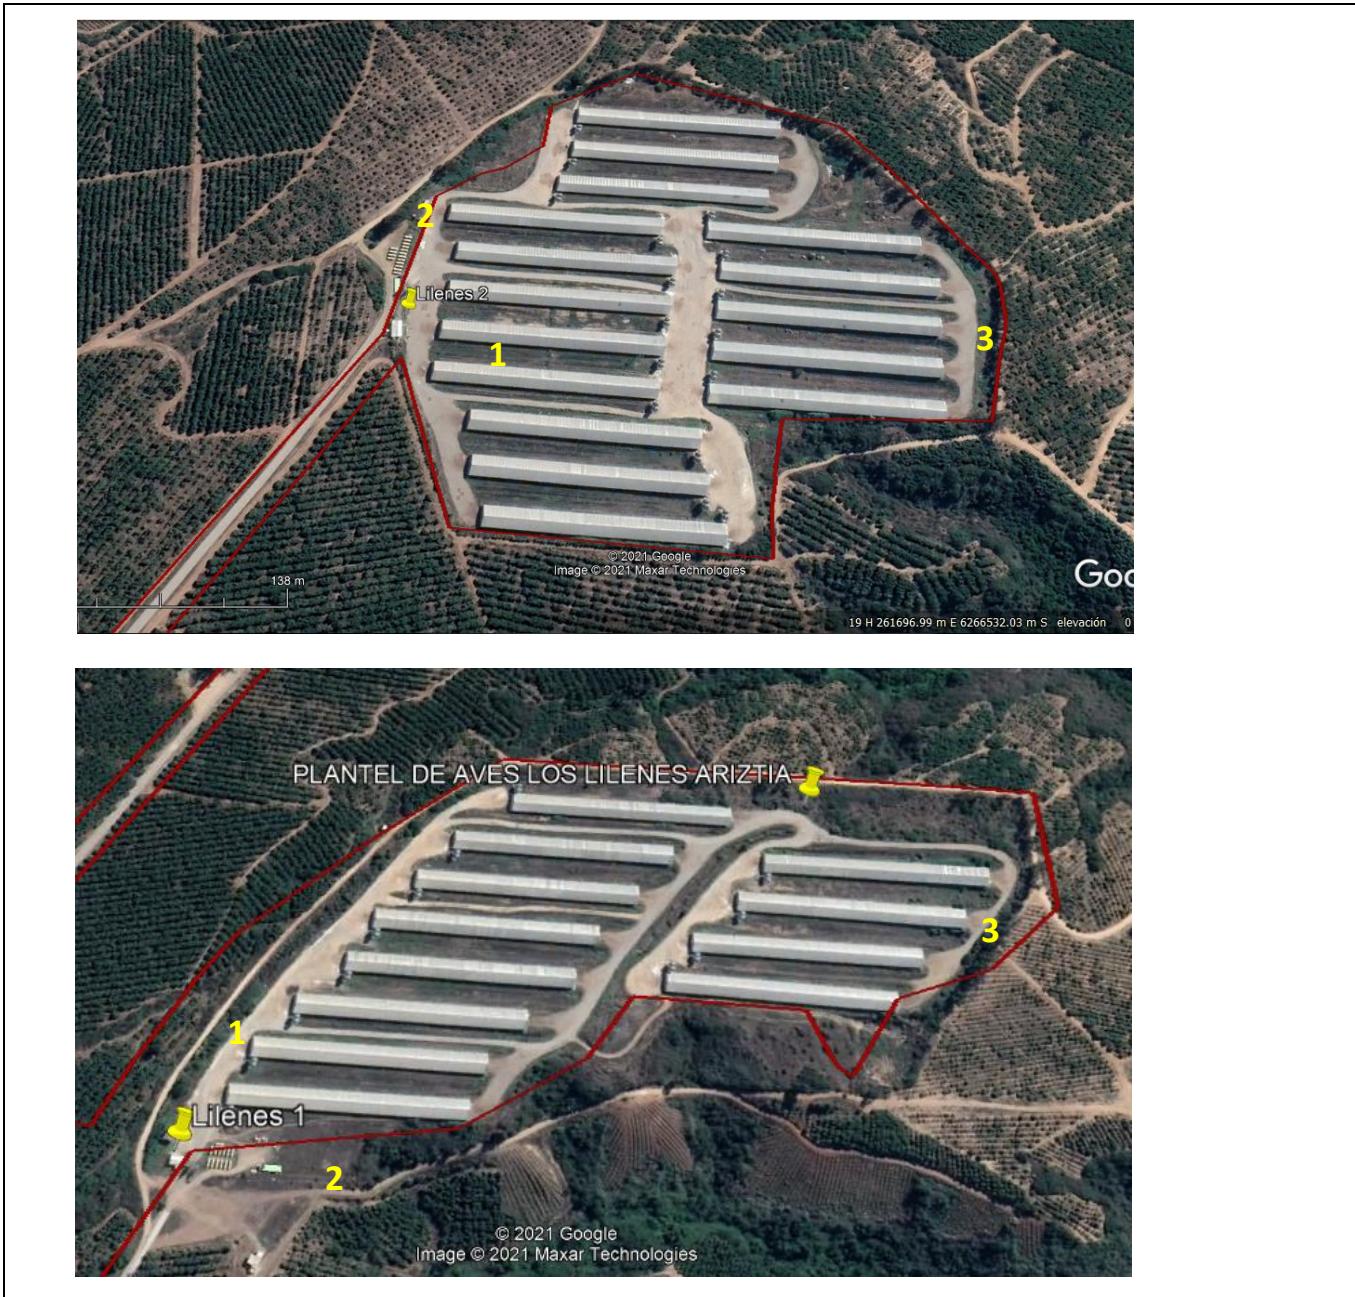
4.3.2 Esquema de recorrido

Nº de estación	Nombre del sector	Descripción estación
1	Pabellones	Lugar de crianza de aves y manejo de guano.
2	Manejo de mortalidades	Lugar de almacenamiento de mortalidades
3	Cortina vegetal	Lugar de emplazamiento de la cortina vegetal para el manejo de olores.

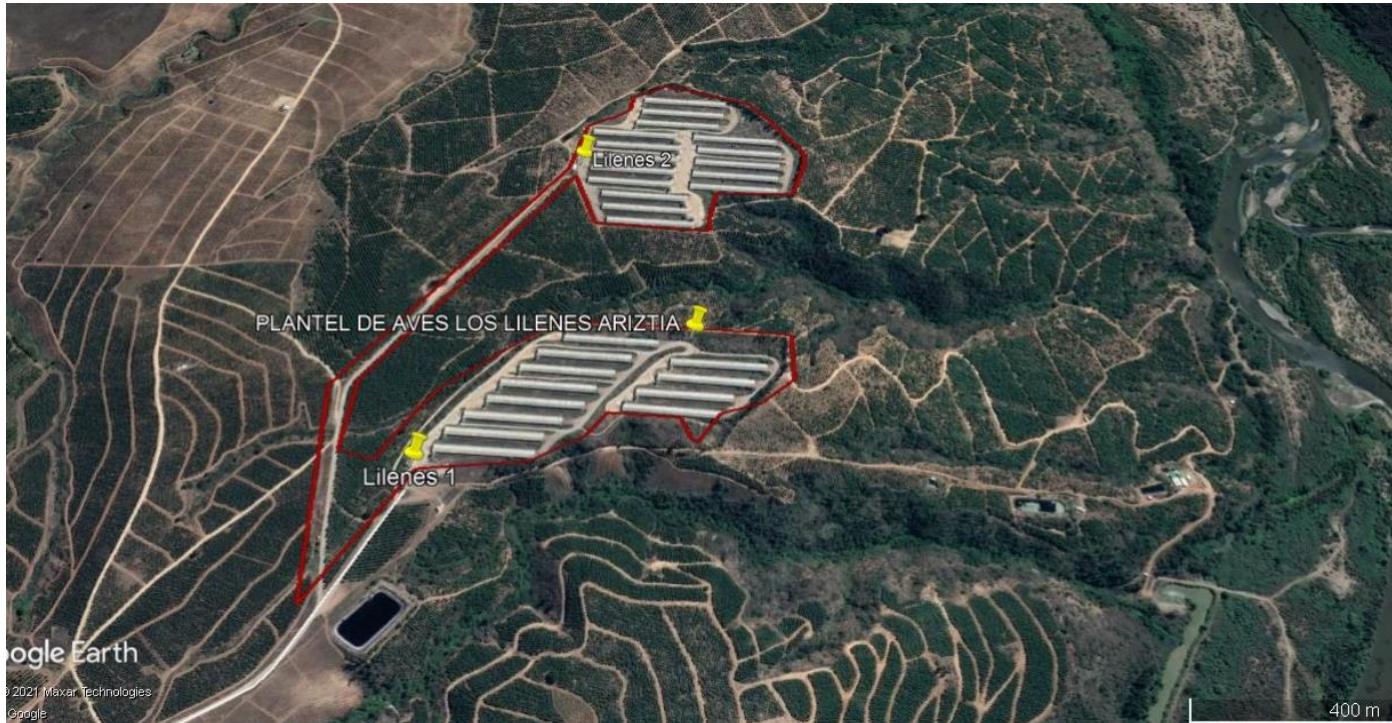
Imagen N° 2

Descripción del medio de prueba: Imagen Satelital del Predio Los Lilenes, con los pabellones de Los Lilenes 1 y Lilenes 2.
(Fuente: Información presentada por el Titular)

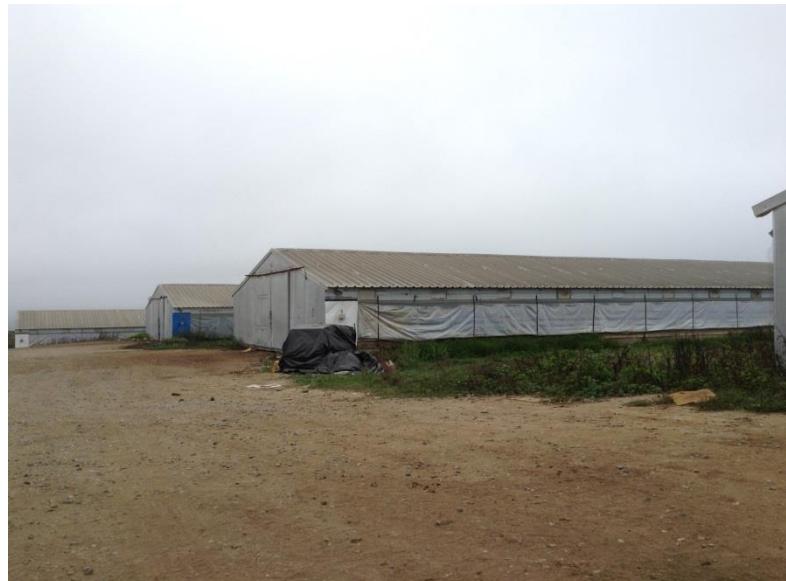
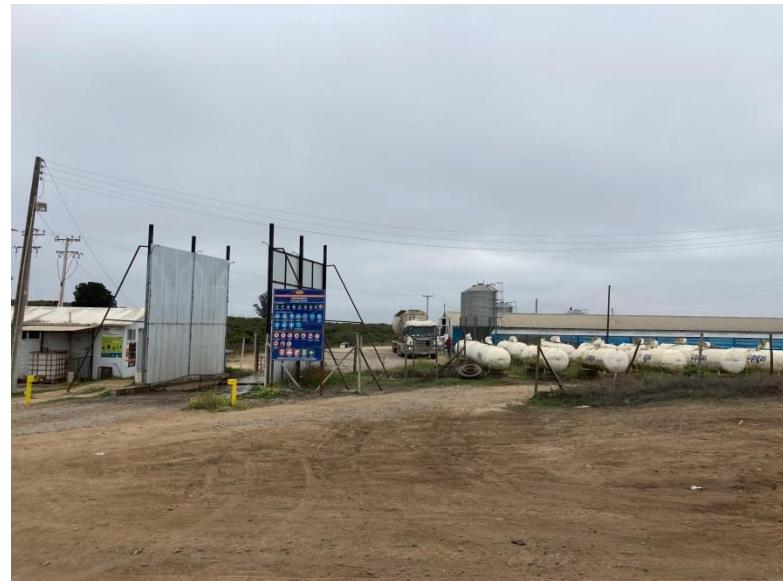
Fotografía N° 1	Fecha: 03 de marzo de 2021.	Fotografía N° 2	Fecha: 03 de marzo de 2021.		
Coordenadas UTM DATUM WGS84 HUSO 19	Norte: 6.266.291	Este: 262.011	Coordenadas UTM DATUM WGS84 HUSO 19	Norte: 6.265.693	Este: 261.819
Descripción del medio de prueba: Imagen de pabellones en Los Lilenes 2.		Descripción del medio de prueba: Imagen de acceso hacia plantel Los Lilenes 1. Al fondo se aprecian parte de los pabellones.

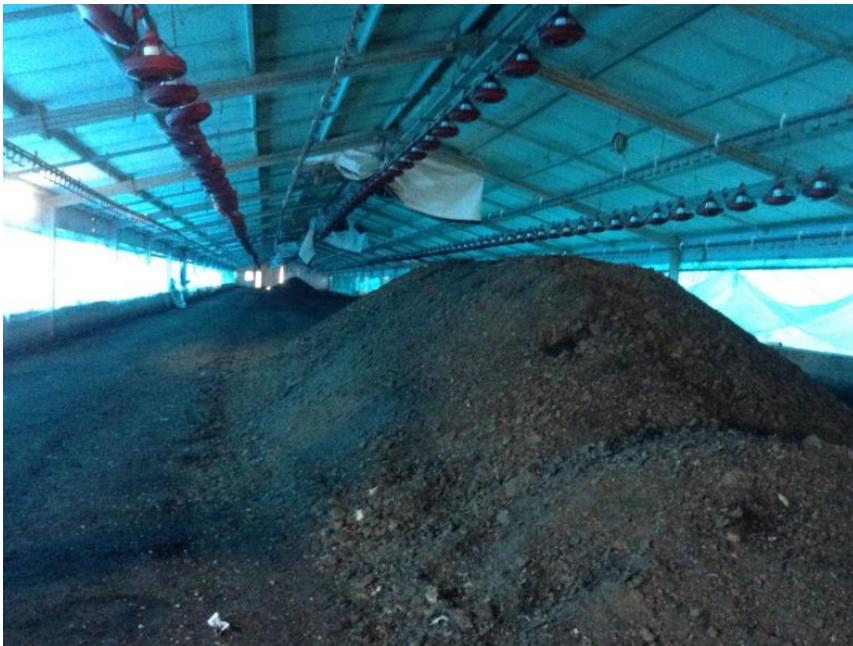
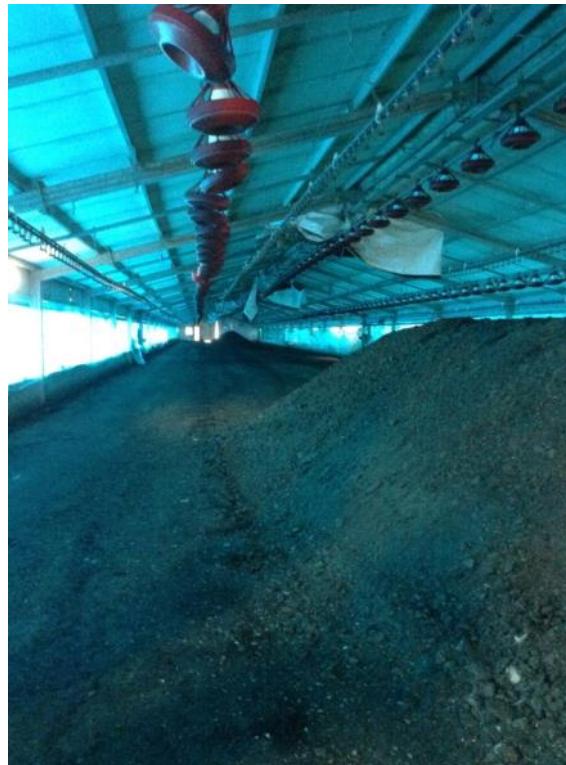
- Al momento de la inspección, el plantel se encontraba en proceso de vacío sanitario, con retiro parcial de guano ya que los galpones estaban en fase de preparación para el pronto ingreso de nuevas aves.
- Sr. Espinoza indicó que el guano se puede reutilizar por un plazo máximo de 3 años y que luego de cumplido ese tiempo, es destinado a la venta o utilizado en planteles agrícolas.
- Se hizo ingreso al galpón N° 5 del plantel Los Lilenes 2, donde se constató dos pilas con acumulación de guano. Sr. Ávila indicó que el guano se acumula en pilas por alrededor de 14 días, y dentro de ese tiempo se realiza el volteo del mismo para lograr su estabilización. Una vez transcurridos los 14 días, el guano se esparce por el piso del galpón antes de que lleguen los nuevos pollos, los que habitan allí un periodo de 45 días, para luego ser retirados y destinados a matadero. (Fotografías N° 3 y N° 4)

- Sr. Espinoza indicó que el proceso de estabilización del guano corresponde al peak de generación de olores y moscas, dentro del proceso productivo del plantel.
- El guano del galpón N° 5 ya cuenta con 10 ciclos. La fecha de inicio de la cama corresponde al 10 de abril de 2019 y la fecha de cambio programado de la cama será para el 24 de enero de 2022.
- Además indicó que hay ocasiones que por indicación veterinaria han tenido que sustraer guano, el que es destinado al área agrícola.
- Se constató que el olor característico a guano es acotado al interior del galpón y por fuera de éste no se perciben olores molestos y tampoco presencia de moscas.

Fotografía N° 3	Fecha: 03 de marzo de 2021	Fotografía N° 4	Fecha: 03 de marzo de 2021
Coordenadas UTM DATUM WGS84 HUSO 19	Norte: 6.266.291	Este: 262.011	Coordenadas DATUM WGS84 HUSO 19 Norte: 6.266.291 Este: 262.011
Descripción del medio de prueba: Interior del pabellón N° 5 del plantel Los Lilenes 2, donde se encuentra dos pilas con acumulación de guano en proceso de estabilización.		Descripción del medio de prueba: Interior del pabellón N° 5 del plantel Los Lilenes 2, donde se encuentra dos pilas con acumulación de guano en proceso de estabilización.

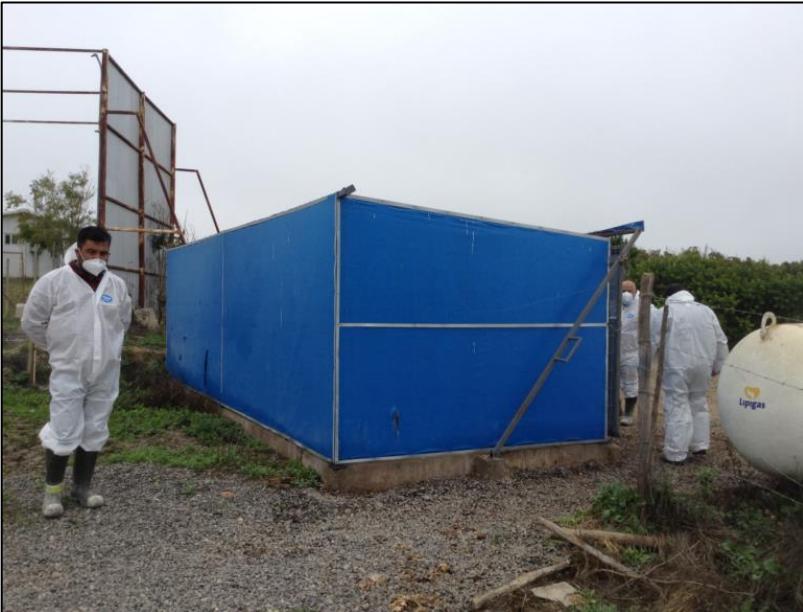
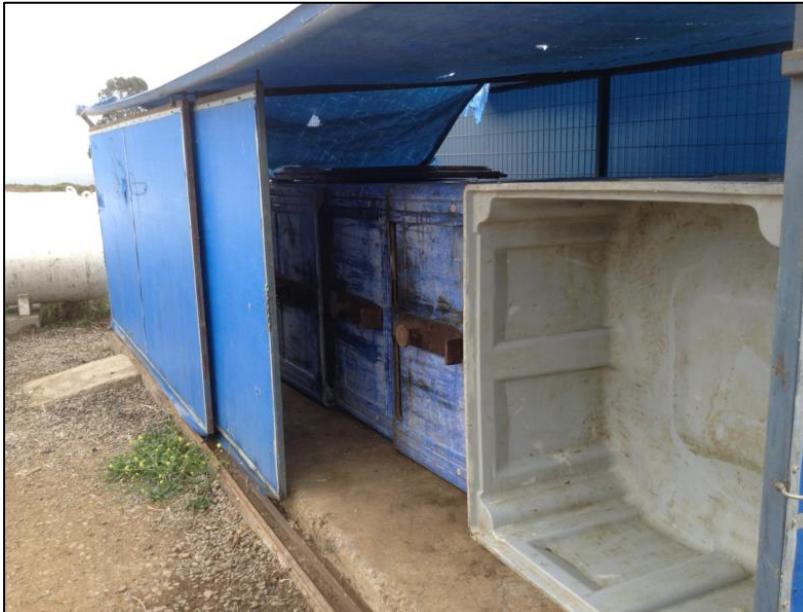
- En los Lilenes 2, consta de un galpón cerrado, con puerta corredera y en su interior, se encuentran los bins para el almacenamiento temporal de las mortalidades. En esta ocasión, los bins estaban vacíos y limpios.

Fotografía N° 5 Coordenadas UTM DATUM WGS84 HUSO 19 Norte: 6.266.291 Este: 262.011 Descripción del medio de prueba: Lugar de emplazamiento del galpón donde se encuentran los bins para el almacenamiento temporal de las mortalidades, en el plantel Los Lilenes 2.		Fotografía N° 6 Coordenadas UTM DATUM WGS84 HUSO 19 Norte: 6.369.443 Este: 328.320 Descripción del medio de prueba: Bins para el almacenamiento temporal de las mortalidades, en el plantel Los Lilenes 2.	
Fecha: 03 de marzo de 2021		Fecha: 03 de marzo de 2021

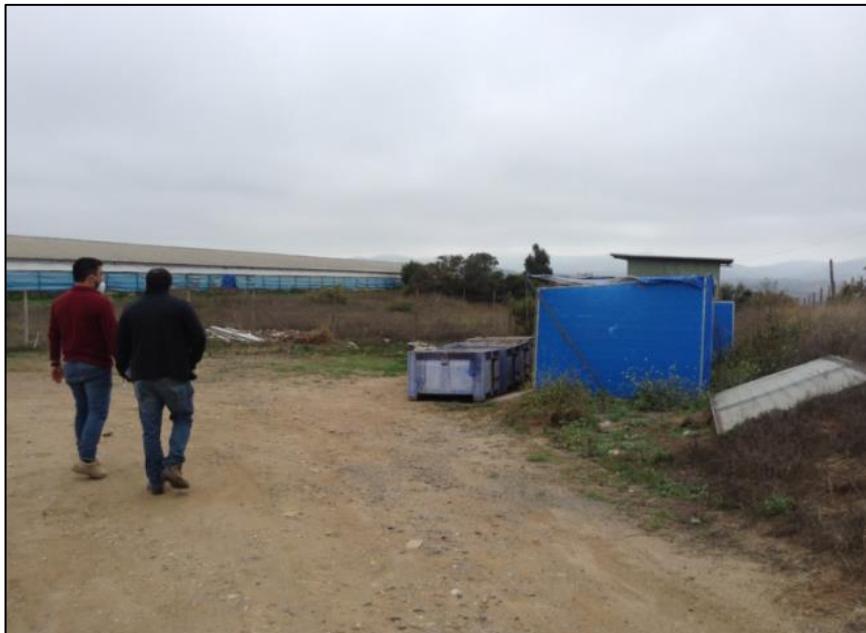
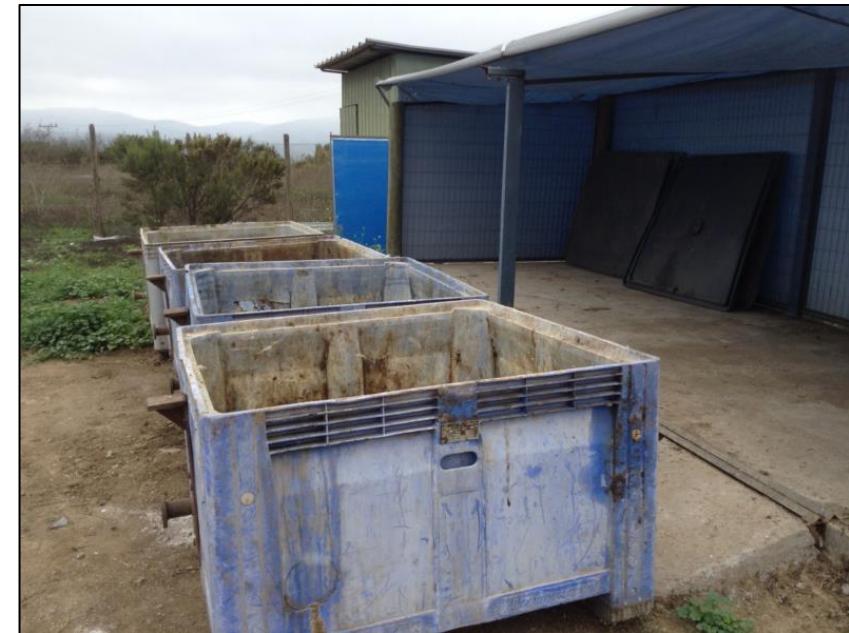
- En sector se constató ausencia de olores molestos y moscas.
- En Los Lilenes 1, se constató el lugar de emplazamiento del sector destinado al acopio de mortalidades, el que consta de un galpón y fuera de éste se encontraban 4 bins, vacíos y sin lavar.

Fotografía N° 7.	Fecha: 03 de marzo de 2021	Fotografía N° 8.	Fecha: 03 de marzo de 2021
Coordenadas UTM DATUM WGS84 HUSO 19	Norte: 6.265.693	Este: 261.819	Coordenadas UTM DATUM WGS84 HUSO 19
Descripción del medio de prueba: Lugar de emplazamiento del galpón donde se encuentran los bins para el almacenamiento temporal de las mortalidades, en el plantel Los Lilenes 1.		Descripción del medio de prueba: Bins para el almacenamiento temporal de las mortalidades, en el plantel Los Lilenes 1.

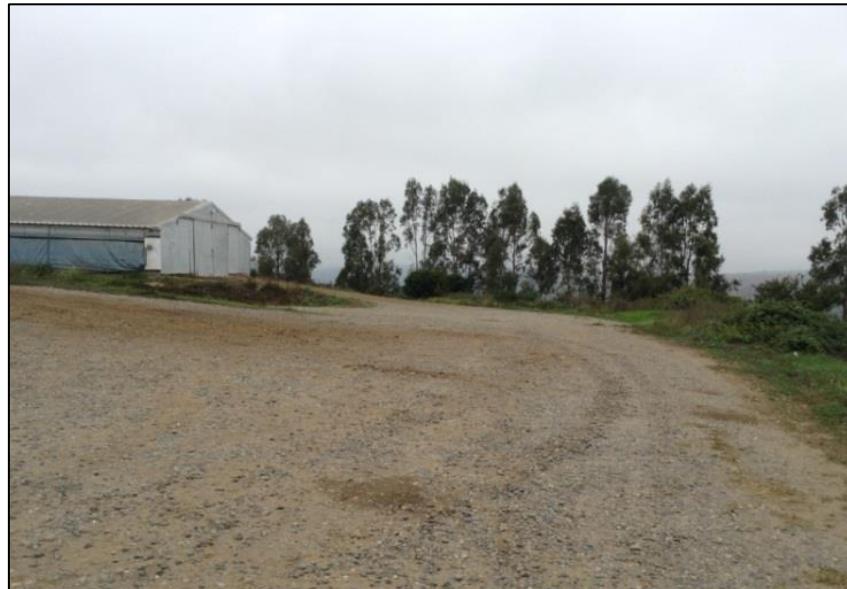
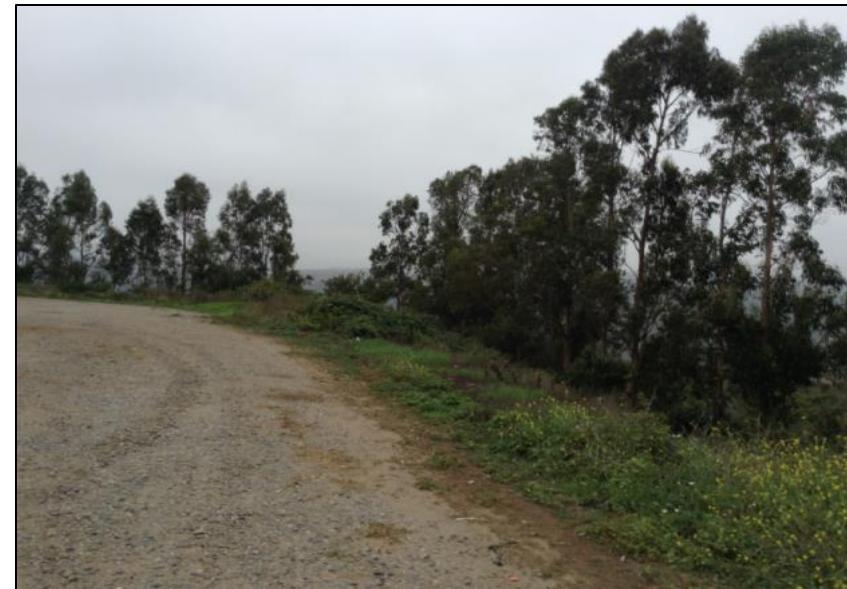
Fotografía N° 9.	Fecha: 03 de marzo de 2021	Fotografía N° 10.	Fecha: 03 de marzo de 2021		
Coordenadas UTM DATUM WGS84 HUSO 19	Norte: 6.266.295	Este: 262.344	Coordenadas UTM DATUM WGS84 HUSO 19	Norte: 6.266.295	Este: 262.344
Descripción del medio de prueba: Lugar de emplazamiento de la cortina vegetal, en el plantel Los Lilenes 2.		Descripción del medio de prueba: Lugar de emplazamiento de la cortina vegetal, en el plantel Los Lilenes 2.

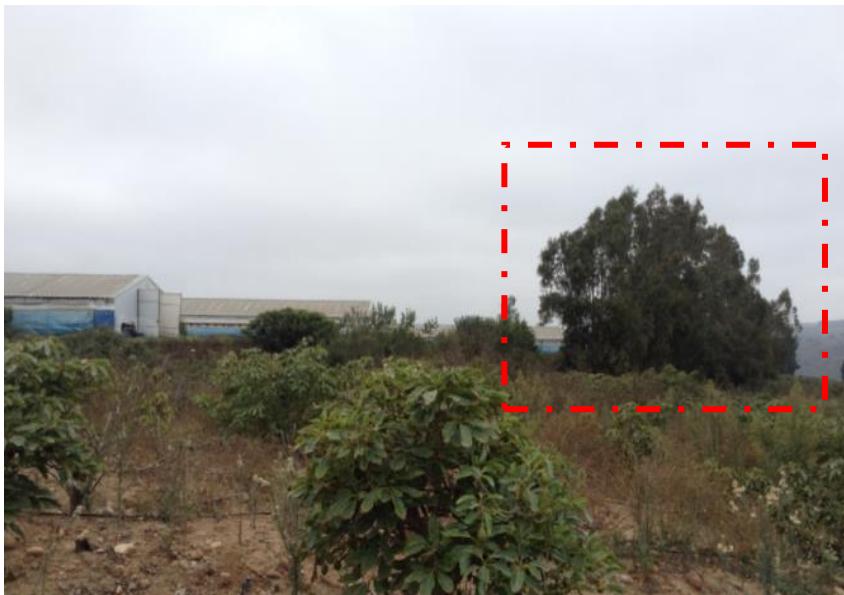
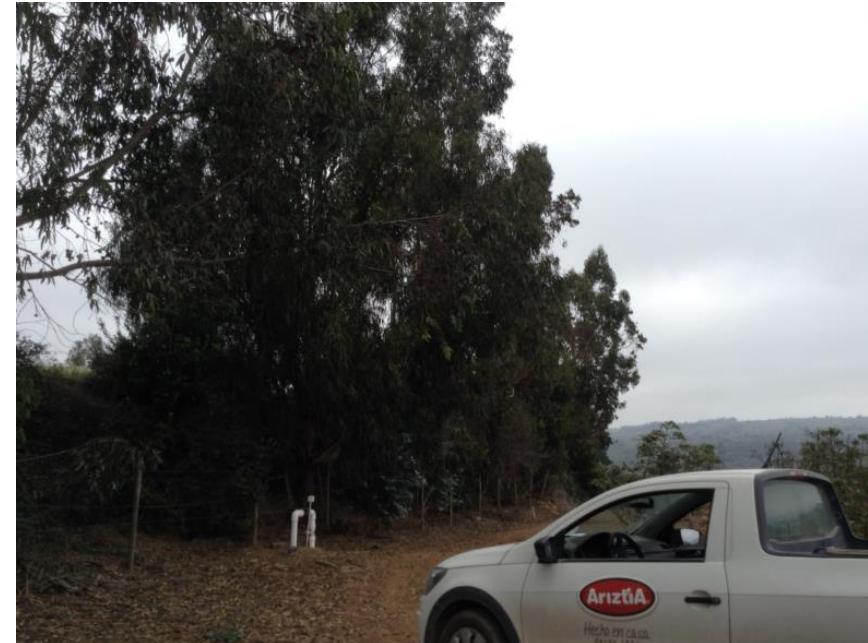
Número de hecho constatado: 3	Estación N°: 3
Documentación Revisada: N/A	
Exigencia (s): RCA N° 350/2001 Considerando 6.	
<i>Que, el titular ha señalado los siguientes compromisos ambientales voluntarios, los cuales por este acto el titular está obligado a cumplir:</i>	
<ul style="list-style-type: none">- <i>Realizar la plantación de una cortina vegetal de eucaliptus en el borde Noreste del proyecto.</i>(...)	
Hecho (s): Durante la actividad de inspección ambiental realizada con fecha 03 de marzo de 2021, acompañó al equipo fiscalizador Sr. Arturo Lara, Jefe Gestión Medio Ambiente; Sr. César Olmos, Prevencionista de Riesgos y Medio Ambiente; Sr. Francisco Ávila, Supervisor Granja Los Lilenes; Sr. Félix Espinoza, Jefe Zonal Costa y Sr. Mauricio Rojas, Ingeniero en Medio Ambiente. En aquella oportunidad, se informó y constató lo siguiente: <ul style="list-style-type: none">- Se constató el lugar de implementación de la cortina vegetal, ubicada en el sector oriente del sector Los Lilenes 2. Se compone de árboles de la especie “eucalipto” y abarca una distancia entre los galpones 12 al 16. Sr. Lara y Ávila indicaron que existen desde que se construyeron los galpones. (Fotografías N° 9 y 10)- En el sector Los Lilenes 1, se constató la cortina vegetal, ubicada al oriente de este sector, también compuesta por la especie “eucalipto”. (Fotografías N° 11 y 12)

Fotografía N° 11.	Fecha: 03 de marzo de 2021	Fotografía N° 12.	Fecha: 03 de marzo de 2021
Coordinadas UTM DATUM WGS84 HUSO 19	Norte: 6.265.815	Este: 262.277	Coordinadas UTM DATUM WGS84 HUSO 19
Descripción del medio de prueba: Lugar de emplazamiento de la cortina vegetal, en el plantel Los Lilenes 1.			Descripción del medio de prueba: Lugar de emplazamiento de la cortina vegetal, en el plantel Los Lilenes 1.
