INFORME TÉCNICO DE FISCALIZACIÓN AMBIENTAL

PLANTA DE TRATAMIENTO DE AGUAS SERVIDAS DE PERQUENCO

DFZ-2017-35-IX-SRCA-IA

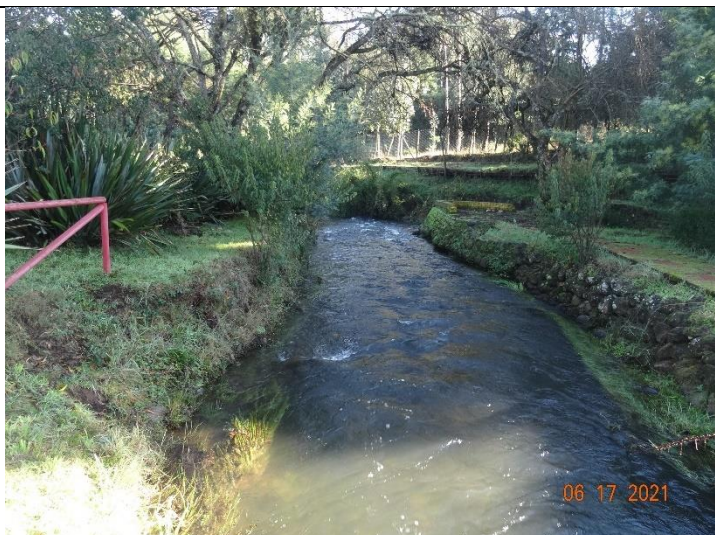
Fotografía 1.

Descripción del medio de prueba: Fotografías de las aguas del Estero Perquenco en el interior del Balneario Municipal Perquenco, que se ubica colindante a la PTAS Perquenco y a aguas arriba de la descarga del efluente de la PTAS.

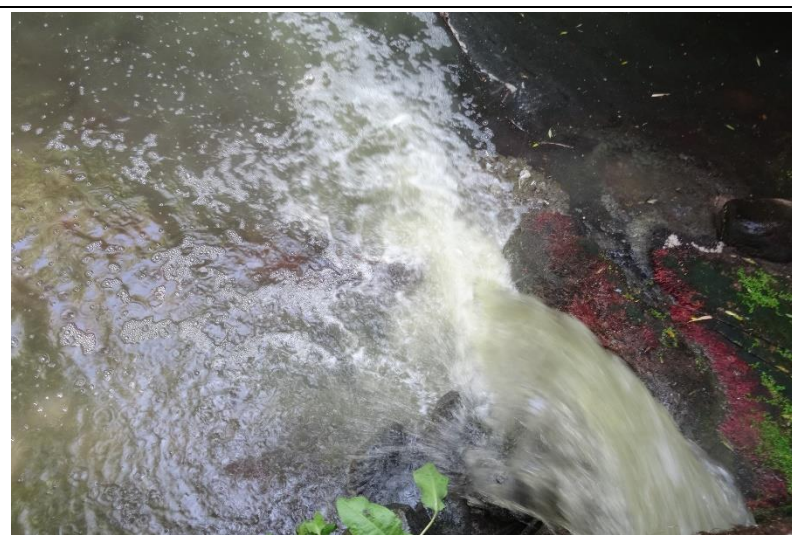
Fotografía 2.

- e. Se observan abundantes espumas sobre el agua, además se observa un cambio en la coloración producto de la descarga (mayor turbidez de las aguas del estero aguas abajo de esta descarga en comparación con las aguas claras observadas aguas arriba de la descarga). Se pueden observar algunos sedimentos en el lecho del estero, principalmente en las piedras del borde del estero (similar a lodo o fango), además de hongos blancos y tubifex. Esta situación no se observa en el estero aguas arriba de la descarga, ahí solo se observan algas verdes en algunos tramos (Ver fotografías 1 y 2). Por último, en este sector del estero se observa abundante vegetación arbustiva y arbórea en ambas riberas, lo que dificulta su acceso al punto de descarga y el recorrido por sus riberas.

Descripción del medio de prueba: Sector de descarga (obra de hormigón) del efluente de la PTAS Perquenco, en el estero del mismo nombre.

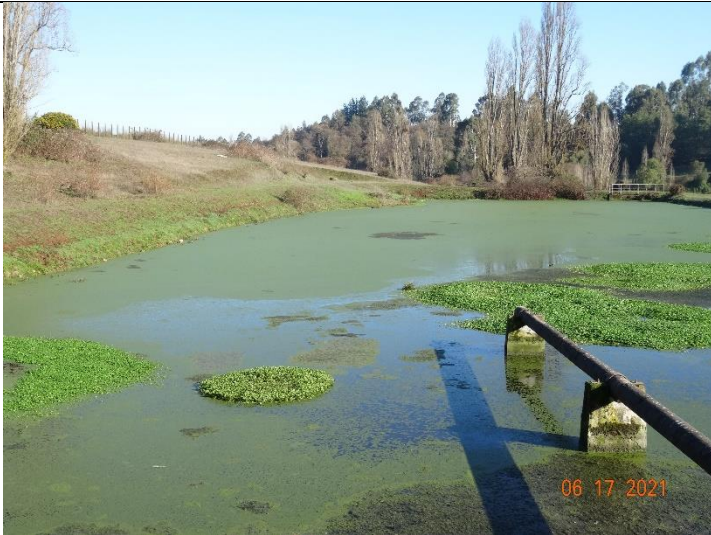
Fotografía 3.

- t. Se puede observar que, en la cabecera de la PTAS, en el sistema de rejas gruesas y finas para la separación de sólidos y posterior distribución del afluente, se encuentra tapado con sólidos provocando un rebalse en este sector y una descarga directa de las aguas servidas hacia la laguna facultativa, lo cual provoca la descarga directa de sólidos hacia la laguna y la acumulación evidente de lodo en el fondo. No es posible acceder hasta el mismo sector de las rejas gruesas debido a la alta densidad de arbustos y maleza.

- u. En la otra laguna facultativa, la cual no está recibiendo aguas servidas, solo se observan plantas verdes en toda su superficie y el líquido con una coloración oscura.

Descripción del medio de prueba: Laguna facultativa (lado Oeste), que al momento de la inspección ambiental no recibe aguas servidas debido a obstrucción en la línea.

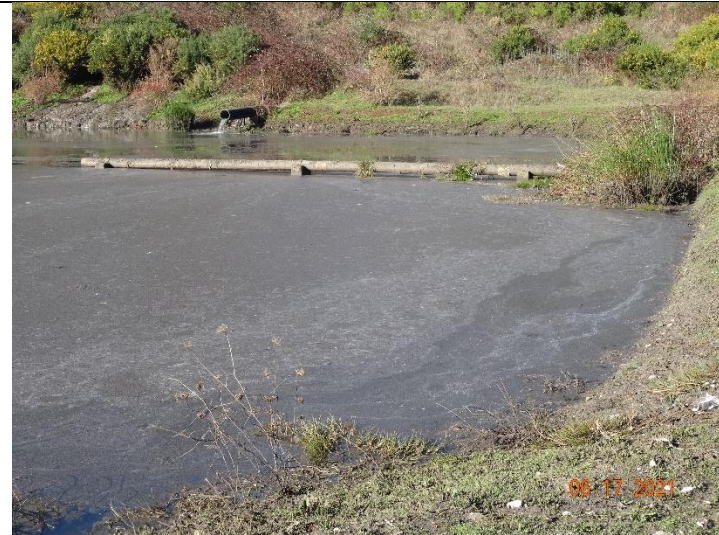
Fotografía 4.

- r. En el recorrido por el perímetro de la primera laguna inspeccionada (laguna lado Este), se puede observar que se encuentra con una gran cantidad de sólidos suspendidos y lodo en el fondo. Se observa gran cantidad de materia orgánica flotante (lodo crudo) y se perciben olores fuertes característicos de aguas servidas crudas.

- s. Se puede observar que toda el agua servida de ingreso a la planta de tratamiento (afluente) está siendo entregada solamente a una sola laguna facultativa, motivo por el cual esta laguna se encuentra saturada con lodo. También se puede observar que recientemente hubo rebalse en esta laguna hacia el exterior, observándose marcas de lodo en el pasto y derrame de aguas servidas cruda a un costado de la laguna facultativa (se observa una pequeña acumulación de agua cruda).

Descripción del medio de prueba: Laguna facultativa (lado Este) que en inspección ambiental se encuentra recibiendo todas las aguas servidas de la localidad de Perquenco.
