INFORME TÉCNICO DE FISCALIZACIÓN AMBIENTAL

CONDOMINIO QUILACANTA - RENCA

DFZ-2021-606-XIII-NE

JULIO 2021

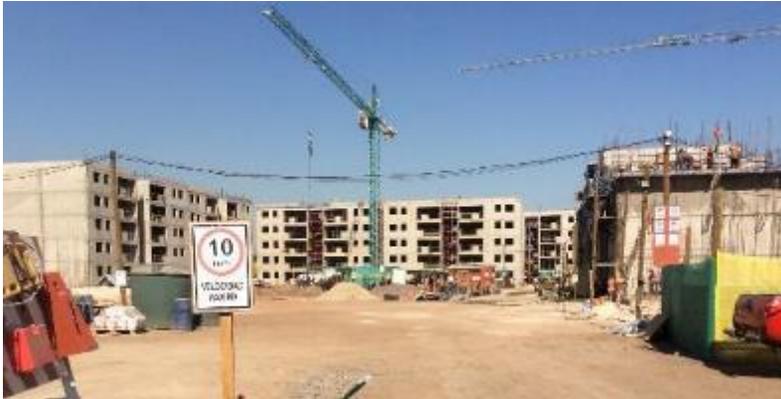
Figura 3.	Fecha: 04-03-2021	
Coordenadas UTM DATUM WGS84 HUSO 19	Norte: 6.302.496 m	Este: 341.014m
Descripción del medio de prueba: Vista general de los edificios en construcción.

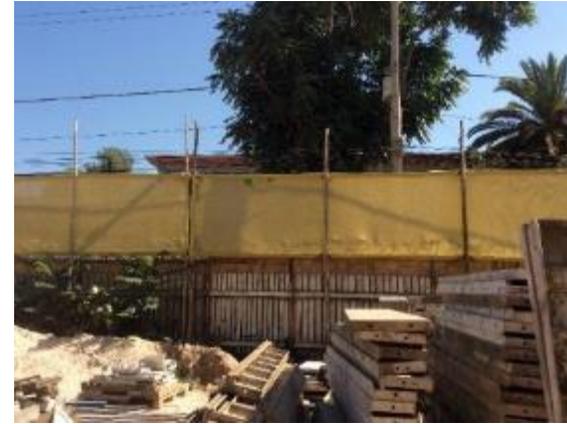
Figura 4.	Fecha: 04-03-2021	
Coordenadas DATUM WGS84 HUSO 19	Norte: 6.302.503m	Este: 340.928m
Descripción del medio de prueba: Cierre perimetral sector norte.

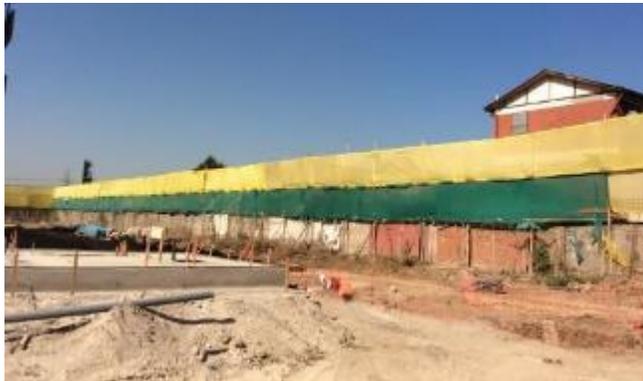
<p>Artículo 9º. Para zonas rurales se aplicará como nivel máximo permisible de presión sonora corregido (NPC), el menor valor entre:</p> <p>a) Nivel de ruido de fondo + 10 dB(A)</p> <p>b) NPC para Zona III de la Tabla 1</p>																		
<p>Hechos constatados</p>	<p>En el marco de la atención de denuncia 321-XIII-2021, con fecha 4 de marzo de 2021, siendo las 10:00h personal de fiscalización de esta Superintendencia realizó una (01) medición exitosa de nivel de presión sonora en periodo diurno (Anexo 1), de acuerdo con el procedimiento indicado en la Norma de Emisión (D.S. N°38/11 MMA)</p> <p>El ruido medido correspondió al generado por herramientas de corte, golpes y funcionamiento de maquinaria (alza hombres). La información acerca de la metodología de medición se encuentra en las Fichas del Reporte Técnico (Anexo 2). El resultado de la medición de nivel de presión sonora corregido (NPC) corresponde al indicado en la tabla 1.</p> <p style="text-align: center;">Tabla 1. Resultados de la medición</p> <table border="1" data-bbox="459 545 1881 686"> <thead> <tr> <th>Fecha</th> <th>Receptor N°</th> <th>NPC [dBA]</th> <th>Ruido de Fondo</th> <th>Zona DS N°38</th> <th>Periodo</th> <th>Condición</th> <th>Límite [dBA]</th> <th>Estado</th> </tr> </thead> <tbody> <tr> <td>4-03-2021</td> <td>1</td> <td>72</td> <td>No se percibe</td> <td>II</td> <td>Diurno</td> <td>Interna</td> <td>60</td> <td>Excede en 12 dB(A)</td> </tr> </tbody> </table> <p>Con base a los límites que se deben cumplir para la Zona RM del Plan Regulador vigente de la comuna de Renca, homologable a Zona II del D.S. N°38/11 MMA (Figuras 1 y 2), donde se ubica el receptor N°1, se indica que existe superación, presentándose una excedencia de 12 dB(A).</p>	Fecha	Receptor N°	NPC [dBA]	Ruido de Fondo	Zona DS N°38	Periodo	Condición	Límite [dBA]	Estado	4-03-2021	1	72	No se percibe	II	Diurno	Interna	60	Excede en 12 dB(A)
Fecha	Receptor N°	NPC [dBA]	Ruido de Fondo	Zona DS N°38	Periodo	Condición	Límite [dBA]	Estado											
4-03-2021	1	72	No se percibe	II	Diurno	Interna	60	Excede en 12 dB(A)											
<p>Hechos constatados</p>	<p>Posterior a la actividad de medición, se realizó una visita de inspección a la obra en construcción y se solicitaron antecedentes respecto a la implementación de medidas de control acústico, de lo cual se puede determinar que:</p> <p>a. Antecedentes del proyecto:</p> <p>Según la información proporcionada por el titular, el proyecto se encuentra con un 45% de avance, estimando su fecha de inicio en agosto de 2019 y su fecha de término en febrero de 2022. El horario de funcionamiento es de lunes a viernes de 8.00h a 18.00h y sábado no se realizan trabajos.</p> <p>Al momento de la inspección se pudo observar que el avance de la obra se encuentra en etapa de obra gruesa en el sector oriente del terreno (Figura 3) y en etapa de terminaciones en los edificios ubicados al poniente del terreno.</p> <p>El acceso a la obra se encuentra en calle Nicanor Fajardo con Domingo Santa María.</p> <p>b. Medidas de control acústico implementadas:</p> <ul style="list-style-type: none"> - En el costado norte de la obra, que linda con calle Domingo Santa María, se encuentra instalado un cierre perimetral en placa OSB de aproximadamente 2 metros de altura y sobre esta, instalada una malla de aproximadamente 2 metros (Figura 4) - En el costado poniente y sur se observó el cierre comprendido en muro tipo pandereta y albañilería que corresponde al deslinde pre existente de las propiedades vecinas, y sobre ésta se encuentra instalada una malla raschel de aproximadamente 2 a 3 metros de altura (Figura 5)

Figura 5.	Fecha: 04-03-2021	
Coordenadas UTM DATUM WGS84 HUSO 19	Norte: 6.302.478m	Este: 340.856m
Descripción del medio de prueba: Cierre perimetral lado poniente y sur.

Hallazgo	Dada la superación en 12 dB(A) de la fuente emisora, y considerando que la construcción se encuentra en etapa obra gruesa y terminaciones, adyacente a viviendas, se hace necesaria la adopción de medidas de control de emisiones acústicas en otras áreas de la obra, como zonas de corte y uso de herramientas manuales y el seguimiento de la efectividad de las medidas adoptadas por el titular mediante la medición de sus emisiones acústicas. Si bien se considera que las propuestas de medidas de control acústico son adecuadas, titular no realiza propuesta de medición de ruido para verificar la efectividad de la medida una vez ejecutada (cierre perimetral).
-----------------	--

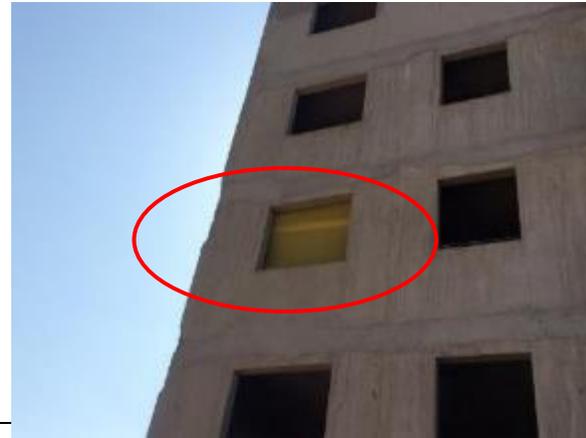
- En un edificio ubicado al norponiente de la obra, se constató la implementación de una pantalla acústica (bastidor) en un vano abierto de un departamento. La medida de control acústico implementada consiste, en una lámina de madera con espuma a ambos lados, y forrada con malla raschel (Figura 6 y 7). En dicho sector se observó el trabajo de instalación de redes en el sector de tránsito de la construcción. (Figura 8)

Figura 6.	Fecha: 04-03-2021	
Coordenadas DATUM WGS84 HUSO 19	Norte: 6.302.472m	Este: 340.862m
Descripción del medio de prueba: Medida acústica implementada en cierre de vanos.

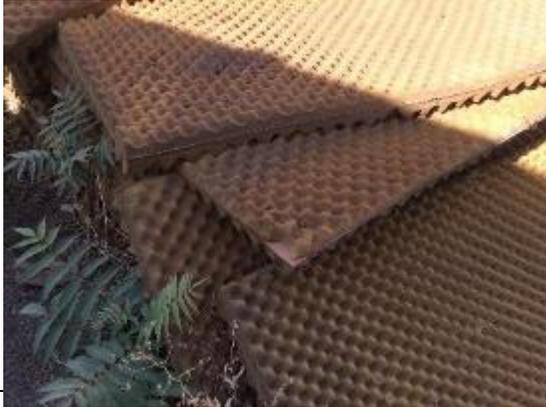
- De acuerdo a las características de los cierres de vanos informado, el titular indica que este consiste en una pantalla acústica la que se instala en los vanos de los departamentos cuando se realizan trabajos, y consiste en un bastidor de madera sobre el cual se encuentra instalada una espuma de absorción acústica tipo caja de huevos. Esta esponja tiene un alma de madera tipo durolac y está revestida por ambas caras con la esponja acústica de 25 mm de espesor de densidad 25 kg/m³, en base a esto titular informa que la pantalla posee una densidad aparente de 50 kg/m³ (Figura 7)

Figura 7.	Fecha: 04-03-2021	Figura 8.	Fecha: 04-03-2021
------------------	--------------------------	------------------	--------------------------

Descripción del medio de prueba: Placas utilizadas para el cierre de vanos.	Descripción del medio de prueba: Trabajos en sector adyacente a receptor.
--	--

Las características de las medidas acústicas propuestas por el titular se consideran adecuadas para disminuir las emisiones generadas desde la faena hacia el receptor, cuya efectividad debe ser verificada por el titular mediante mediciones de ruido en receptores cercanos. Sin perjuicio de ello, existen otras faenas ruidosas de tipo móvil y fijo que pueden incidir en la generación de ruido hacia los vecinos cercanos.

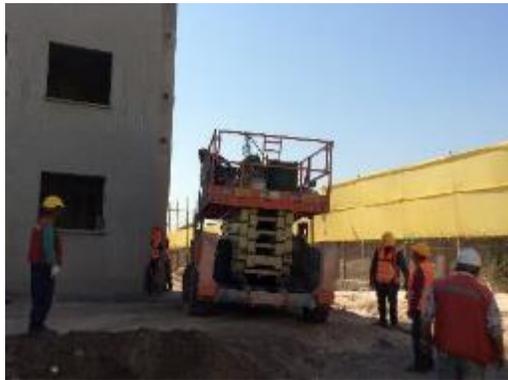
- En el vértice sur poniente de la obra se encontró en funcionamiento un equipo alzhombres (Figura 9)
- En el recorrido se constató el uso de un equipo generador de energía, el cual se encuentra en el centro de la obra, cubierto en sus costados, sin techo, percibiéndose el ruido levemente. Según lo indicado por encargado, es de 70 kVA de potencia.

Figura 9.	Fecha: 04-03-2021	Figura 10.	Fecha: 04-03-2021
------------------	--------------------------	-------------------	--------------------------

Descripción del medio de prueba: Alzahombres en funcionamiento a momento de la medición.	Descripción del medio de prueba: Taller de corte al aire libre.
---	--

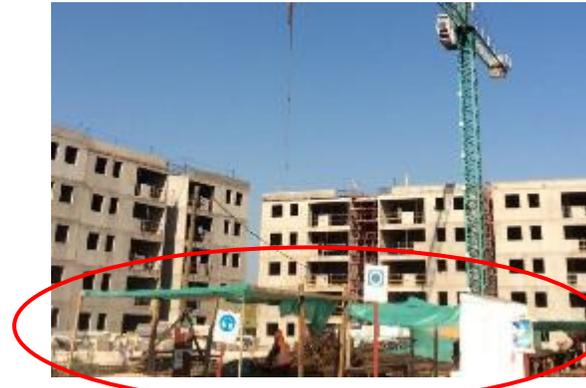
- En el mismo sector, se constató un banco de corte, el que se encuentra abierto. Al momento de la inspección no se encontraban actividades desarrollándose en este sector (Figura 10).
