INFORME TÉCNICO DE FISCALIZACIÓN AMBIENTAL

“PANADERÍA ESTRELLA - CENTENARIO”

DFZ-2021-1981-VI-PC

JULIO 2021

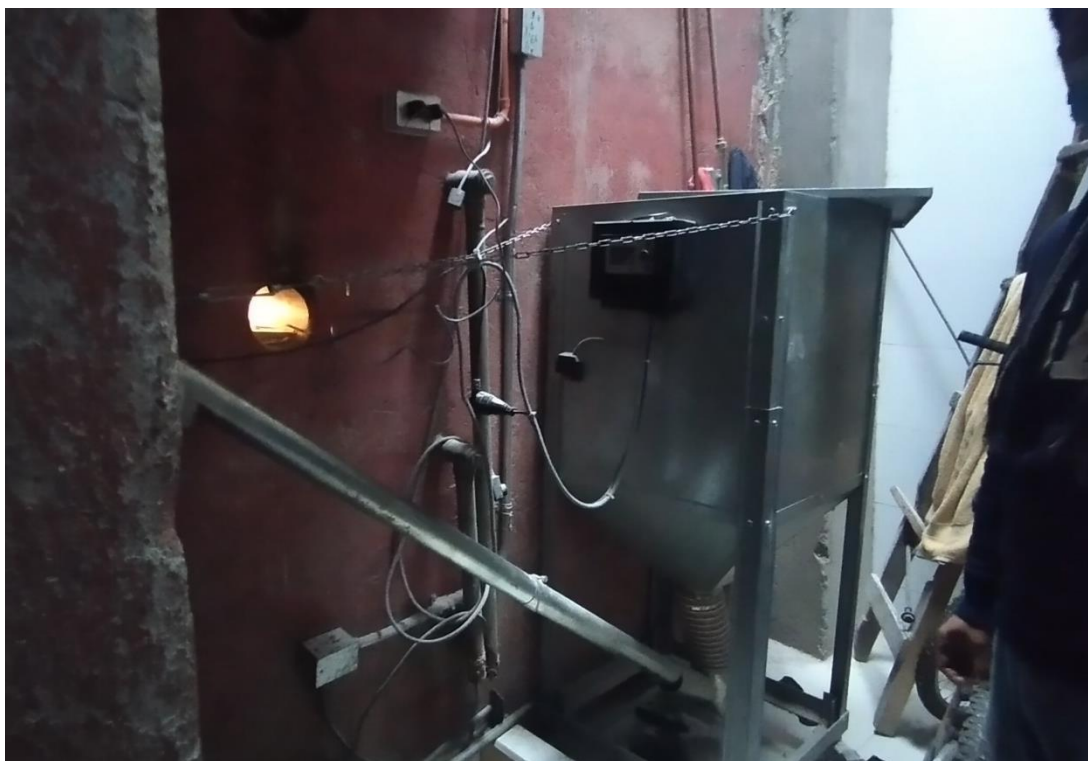
Fotografía 1.

Descripción del medio de verificación: En la fotografía se observa el horno chileno tipo Zien a pellet encendido al momento de la inspección.

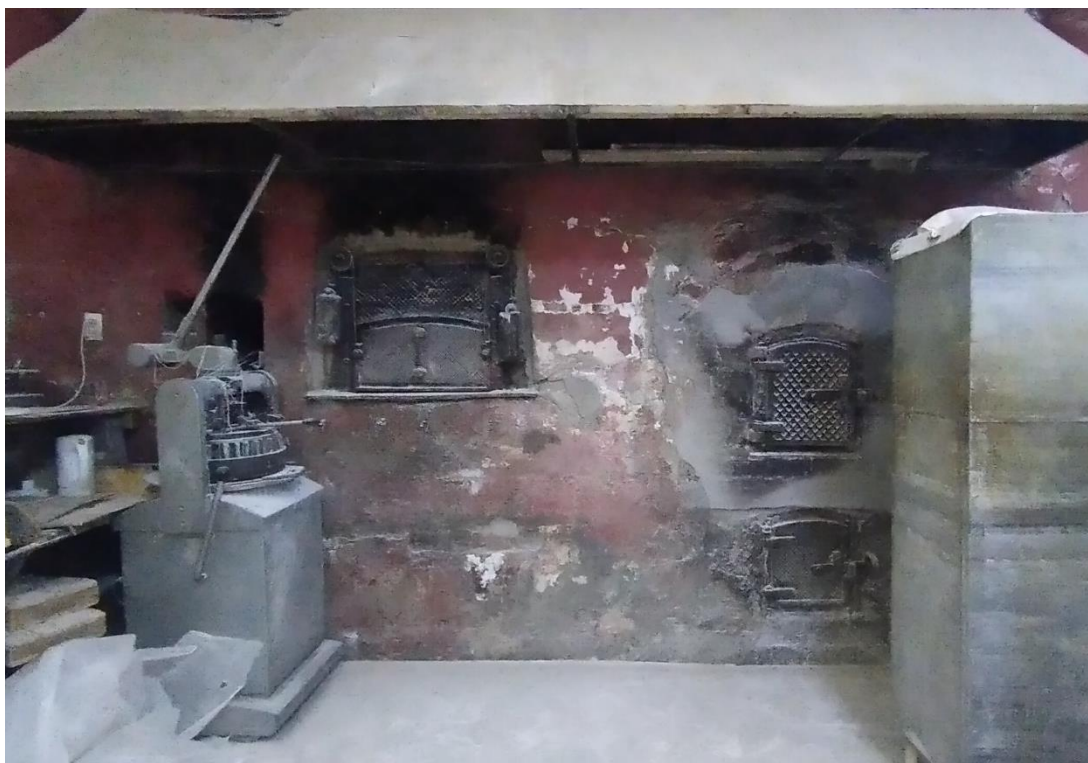
Fotografía 2.

Descripción del medio de verificación: En la fotografía se observa el segundo horno chileno, que no se encontraría operativo actualmente.

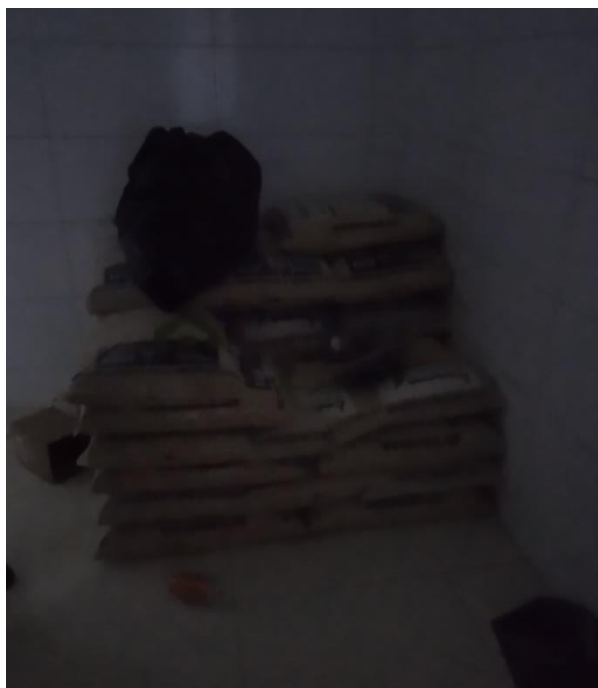
Fotografía 3.

Descripción del medio de prueba: En la fotografía se observan las bolsas de pellet almacenadas al interior de la panadería.
