## INFORME TÉCNICO DE FISCALIZACIÓN AMBIENTAL

#### CANTERA CERRO LO ÁGUILA

DFZ-2021-1826-XIII-NE

**JULIO 2021**

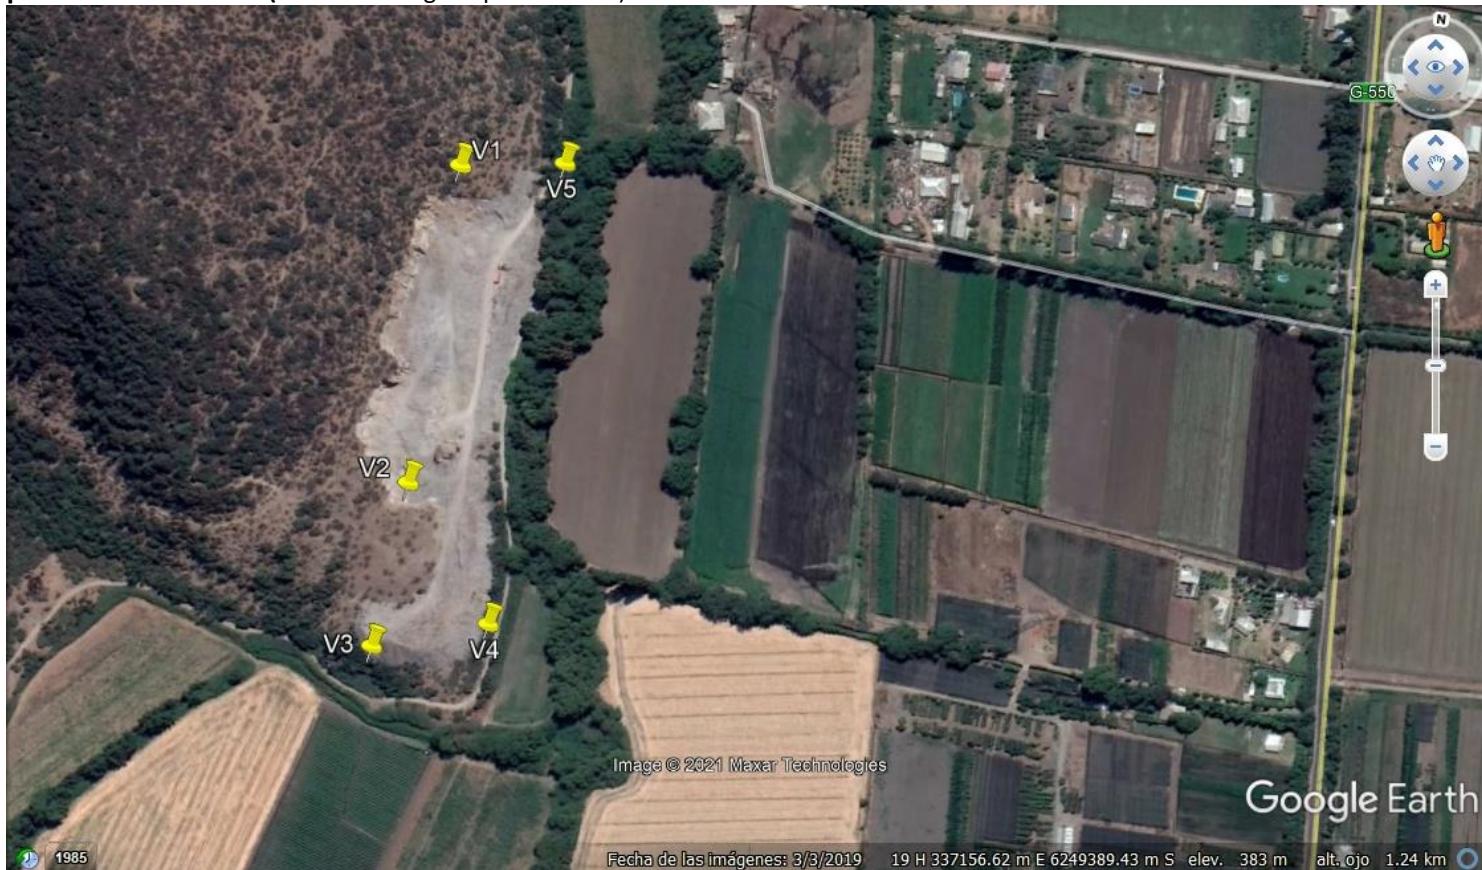
Figura 1. Mapa de ubicación local (Fuente: entregado por el titular)

- *Revisado la superficie del proyecto en efecto es menor a 5ha (Aproximadamente 2 Ha ) se puede observar en la figura 1 el área del proyecto.*
- *En cuanto a las cantidades extraídas, estas son inferiores a 10.000m<sup>3</sup> mensuales e inferiores a 100.000m<sup>3</sup> anuales, según los contratos de trabajo establecidos para la obra (9500 m<sup>3</sup> en total del proyecto).*
- *Titular realiza entrega de facturas así como contrato de lo cual se tiene que:*

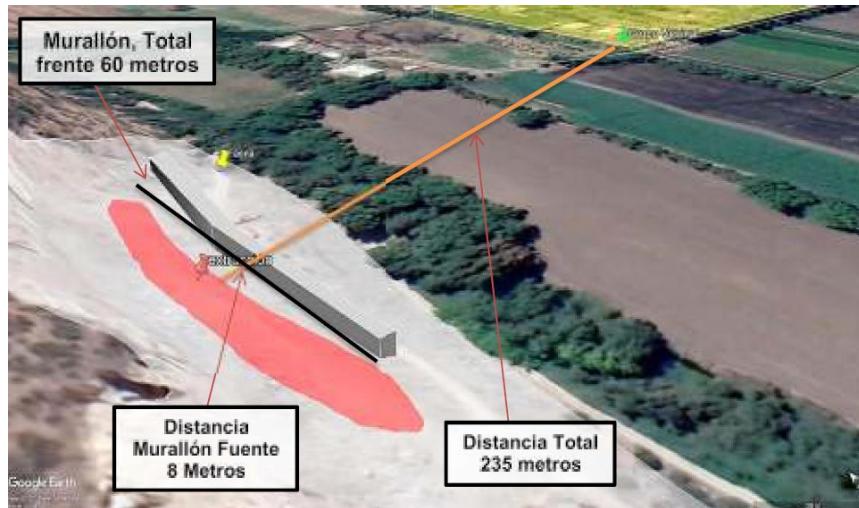
Fotografía 1: Medida de Mitigación a implementar

Se propone para la mitigación de ruido de la faena la colocación de material proveniente del desmonte de la cantera posicionándolo por delante de las operaciones de las dos excavadoras para formar un murallón que permita generar una atenuación del ruido de impacto proveniente de las operaciones en la faena hacia el grupo vecinal o receptores. Este murallón deberá tener como mínimo una altura de 7 metros de alto y un ancho mínimo de 6 metros, prolongados una longitud de 60 metros.

Para la implementación y levantamiento del murallón, se estima completar una distancia de 60 metros el primer mes, para el cual se utilizará una única excavadora de las mismas características de las descritas en el Punto N°3, operada en períodos entre 9:00 y 18:00 horas.

En la acción de carga y colocación de material según BSI 5228-1, Tabla D.3 – 58, se genera un nivel de potencia de 110 dB(A). De lo que se desprende mediante el cálculo ISO 9613 sin presencia de barrera **un resultado de 45 dB(A) en el Grupo Vecinal, valor que estaría por debajo del límite máximo permisible de 49 dB(A) y no generaría molestias durante el periodo de implementación.**

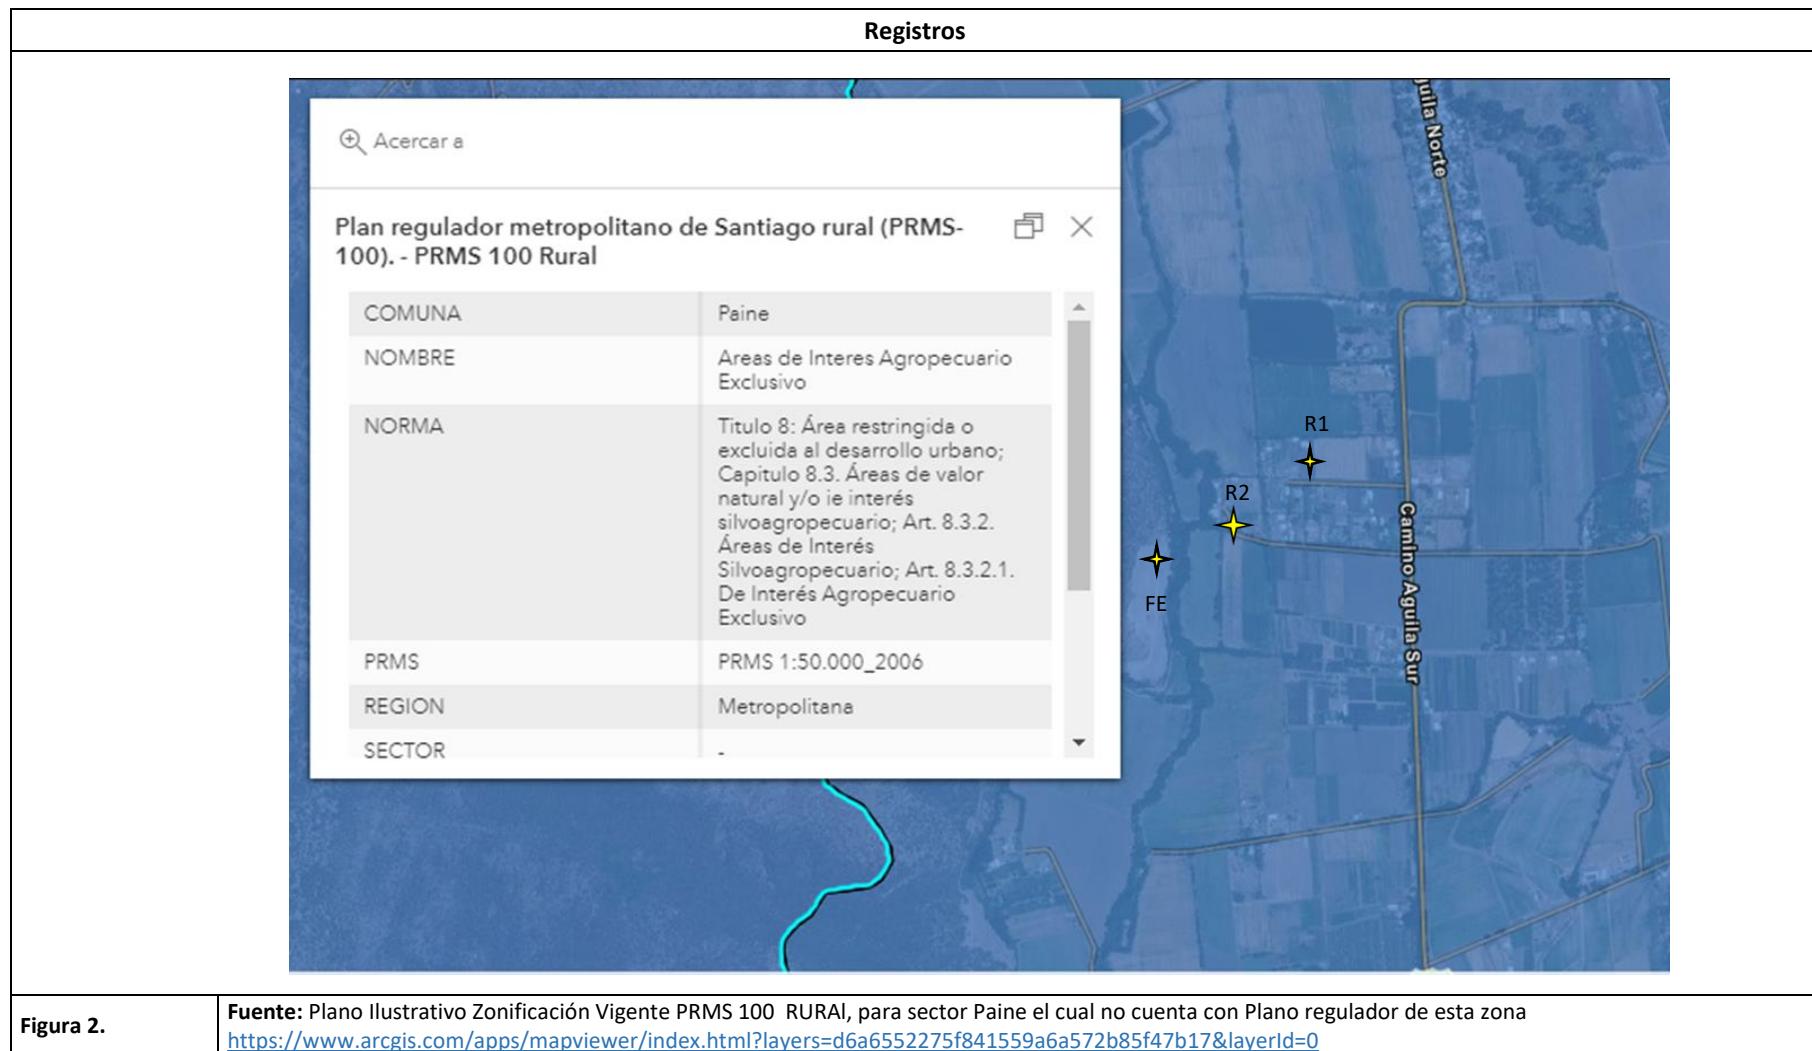
Por lo tanto, con base a los límites que se deben cumplir para la Zona “Santiago rural” Áreas de Interés Agropecuario Exclusivo del PRMS 100, en figura 2 (esto debido a que el Plan regulador de Paine no contempla la zonificación en las ubicaciones tanto del receptor N° 1 como la fuente emisora) homologable a Zona rural del D.S. N°38/11 MMA, donde se ubica el receptor N°1, se indica que existe superación, presentándose una excedencia de 2 dBA y 5 dBA para el Receptor 2 en periodo diurno.
