INFORME DE FISCALIZACIÓN AMBIENTAL

INSPECCIÓN AMBIENTAL A INTERVENCIÓN DE CAUCE EN RESERVA NACIONAL MOCHO CHOSHUENCO

**CENTRAL DE PASADA TRUFUL
UF CH HUILO HUILO**

DFZ-2021-1984-XIV-RCA

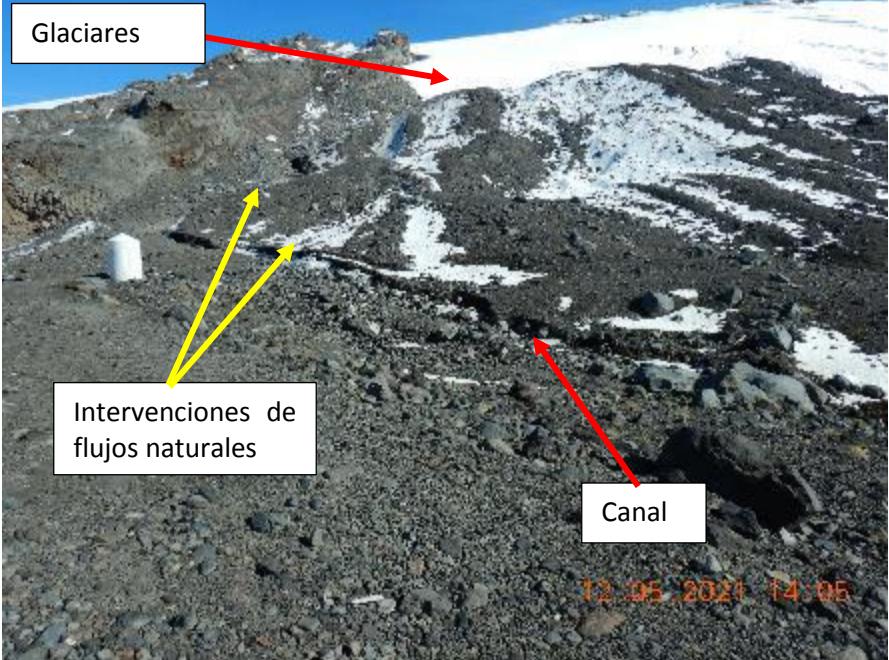
| Fotografía 1. | Fecha: 12 mayo 2021 |

| <p>Descripción Medio de Prueba: Intervención de cauce. En la fotografía se observa canal de una longitud de 83 metros (canal N°1). Este canal interviene el flujo natural de las aguas proveniente de los glaciares</p> | |

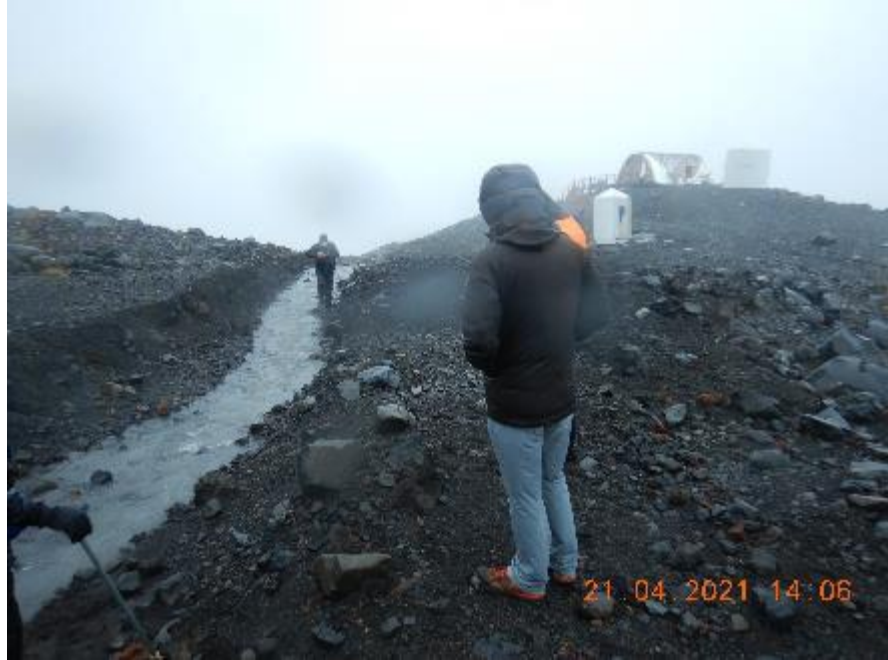
| Fotografía 2. | Fecha: 21 de abril 2021 |

| <p>Descripción Medio de Prueba: El canal N°1 tiene una longitud de 83 metros, un ancho variable de 1.5 a 2.3 metros y una profundidad variable de 0.5 a 1.5 metros.</p> | |

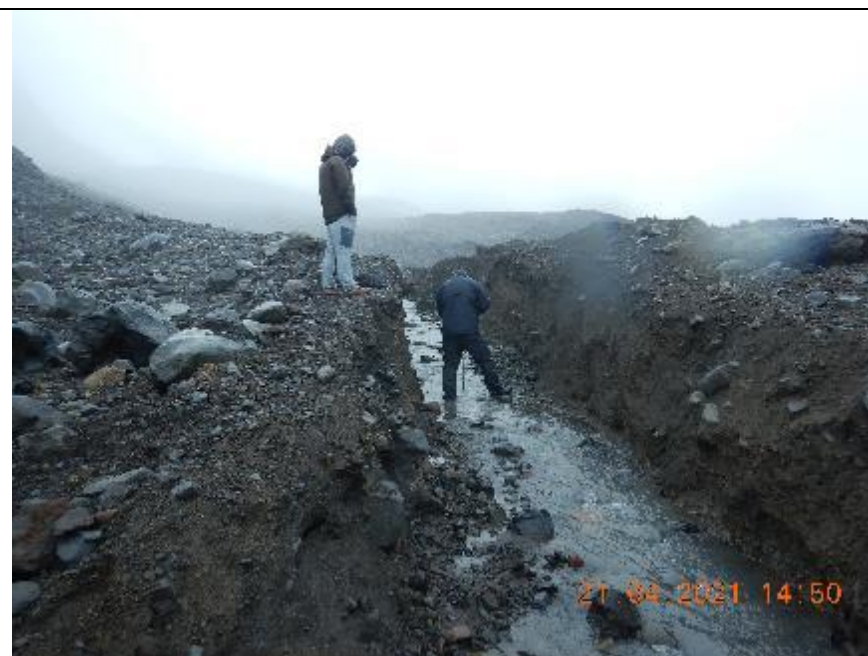
Fotografía 4.

Descripción Medio de Prueba: El canal N°2 posee una longitud aproximada de 76 metros, con un ancho variable de 1.5 a 2.3 metros y una profundidad variable de 0.5 a 1.5 metros.

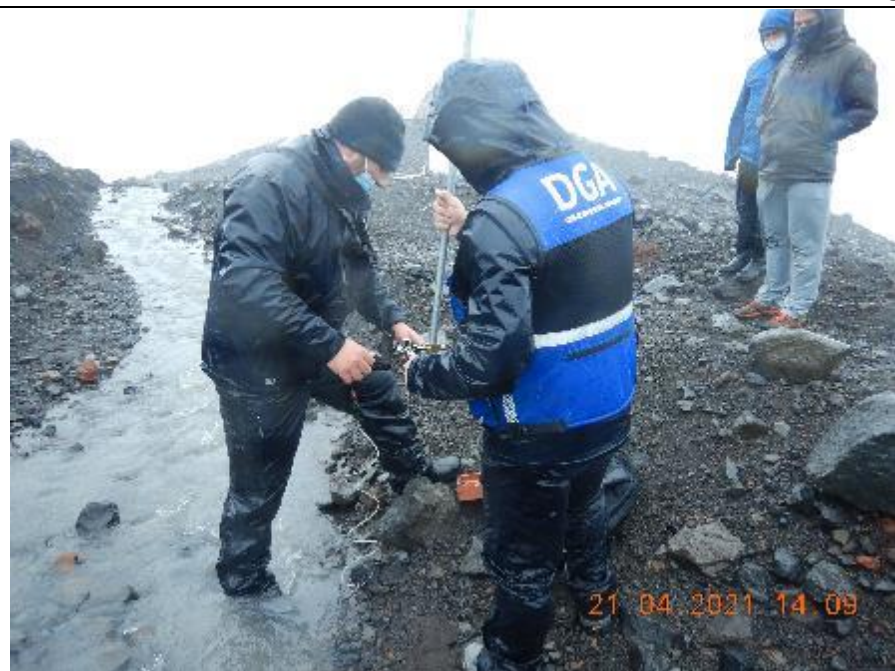
Fotografía 5.

Descripción Medio de Prueba: Canal N°1. Aforo de aguas por parte de profesionales de DGA, en compañía de la Superintendencia del Medio Ambiente.

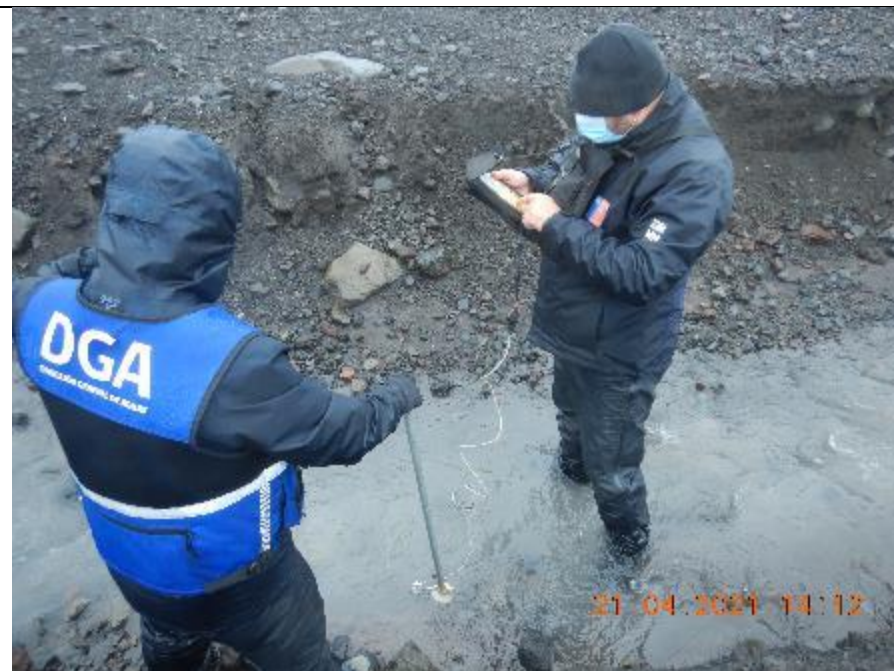
Fotografía 6.

Descripción Medio de Prueba: El canal N°2 Aforo de aguas por parte de profesionales de DGA, en compañía de la Superintendencia del Medio Ambiente.

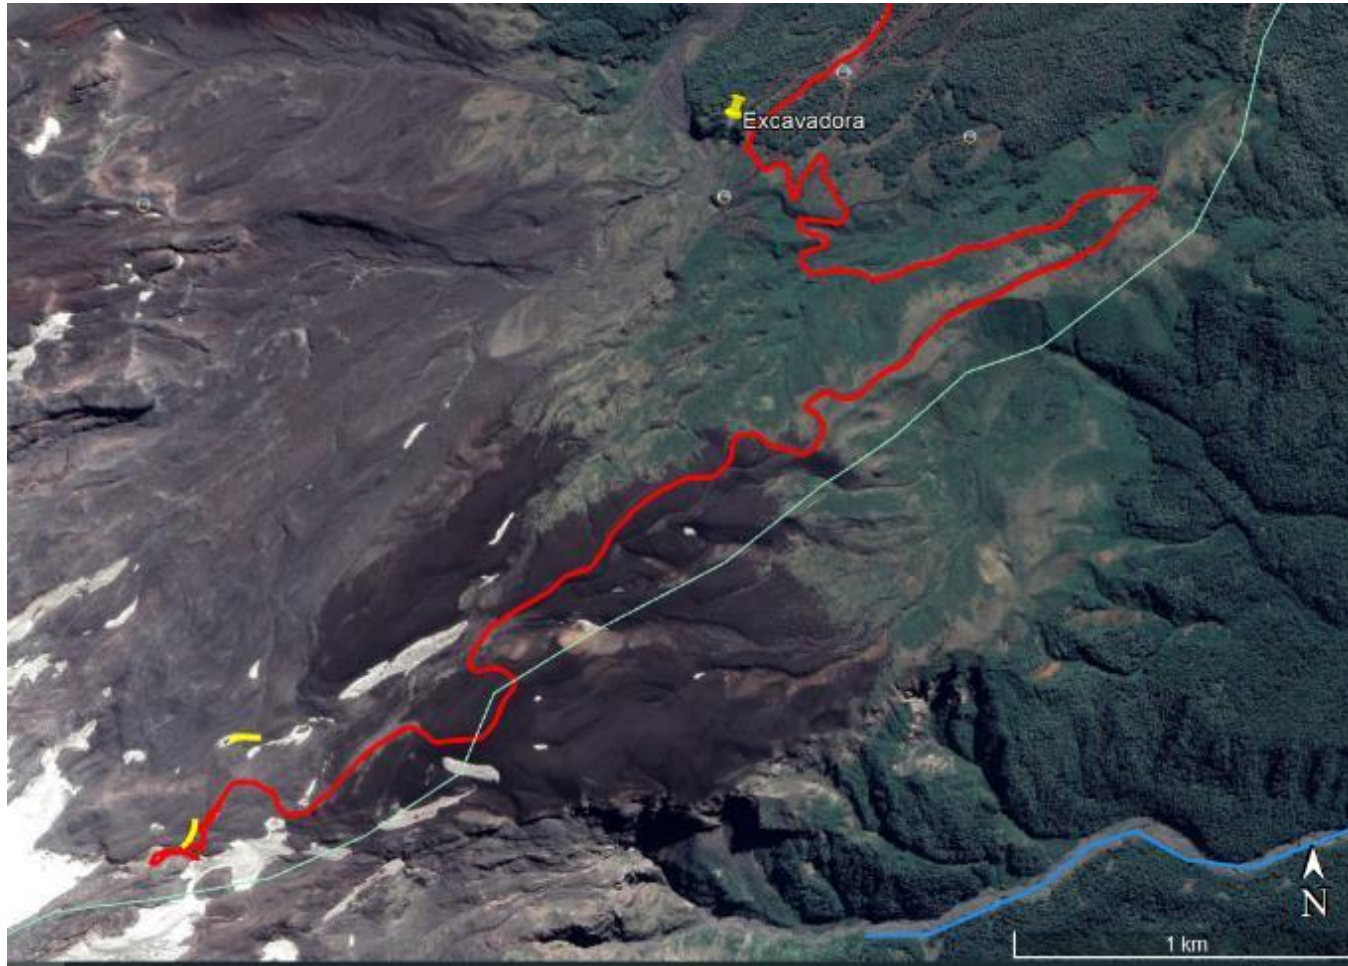
Imagen.

Descripción Medio de Prueba: Durante el recorrido hacia la zona de intervención, se constató la presencia de excavadora aproximadamente a 5.7 km de distancia de las intervenciones, al borde del mismo camino, camino que une la Reserva Nacional con la propiedad de la empresa Forestal Neltume Carranco.

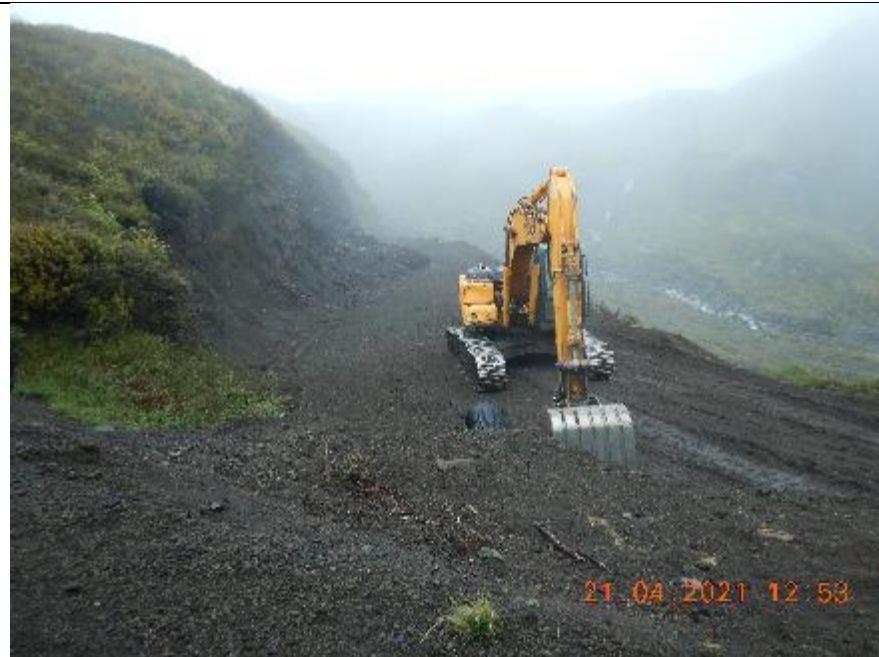
Fotografía 7.

Descripción Medio de Prueba: Excavadora situada a 5.7 km de las intervenciones en terrenos de la empresa Forestal Neltume Carranco.

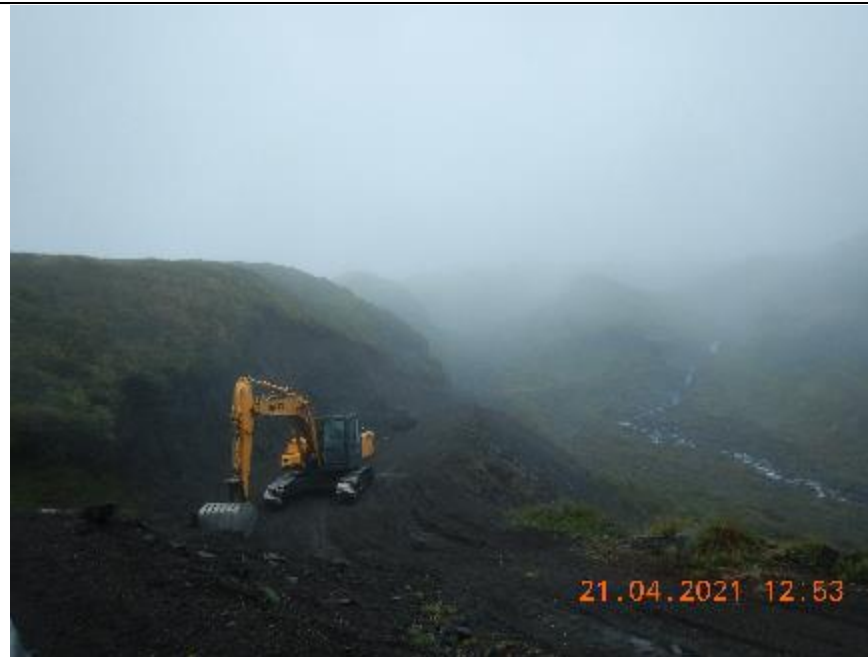
Fotografía 8.

Descripción Medio de Prueba: Vista general de excavadora situada a 5.7 km de las intervenciones en terrenos de la empresa Forestal Neltume Carranco.

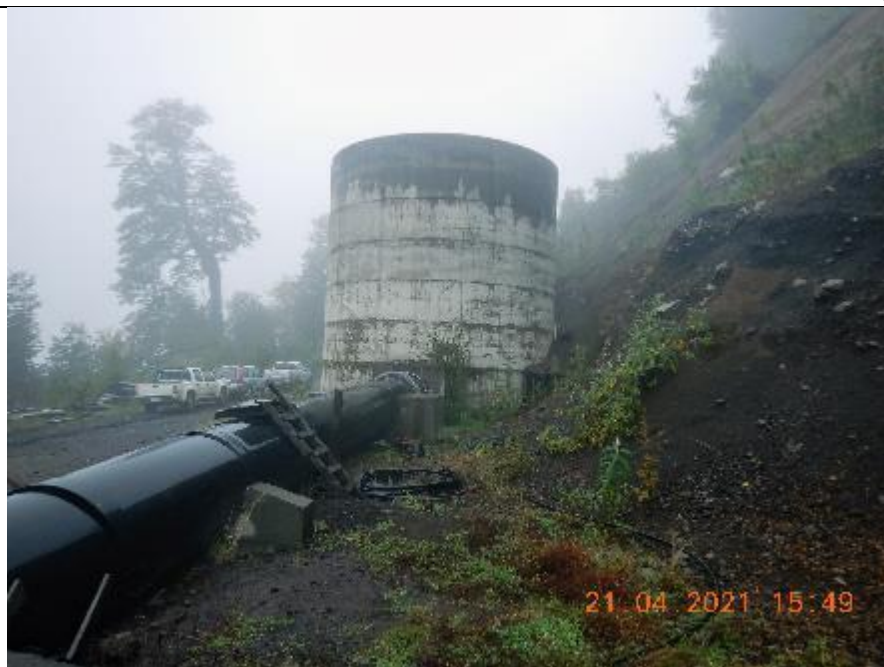
Fotografía 9.

Descripción Medio de Prueba: Chimenea de equilibrio. No se observan obras anexas de conexión con nuevos ingresos de agua. Chimenea no está operando.

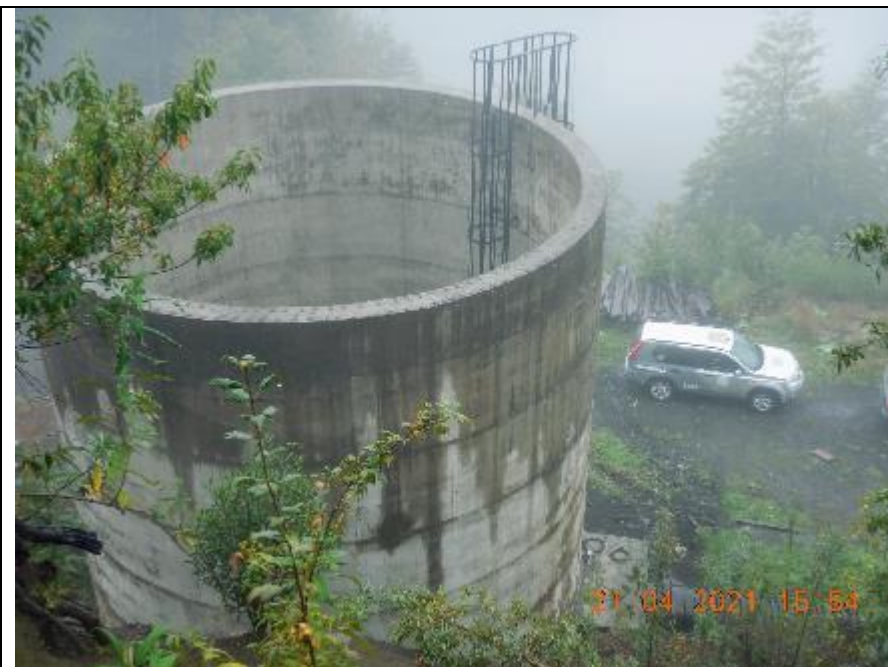
Fotografía 10.

Descripción Medio de Prueba: Vista superior de chimenea de equilibrio. No se observan obras anexas de conexión con nuevos ingresos de agua. Chimenea no está operando.

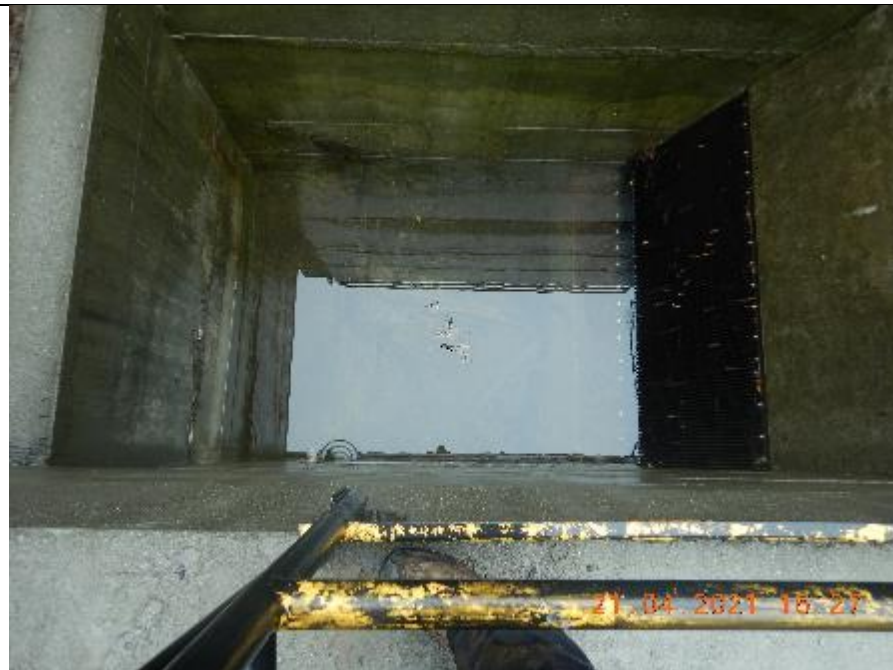
Fotografía 11.

Descripción Medio de Prueba: Pozo de captación de bocatoma, durante la inspección se apreció compuerta cerrada. Agua depositada corresponde a aguas lluvias sin flujo.

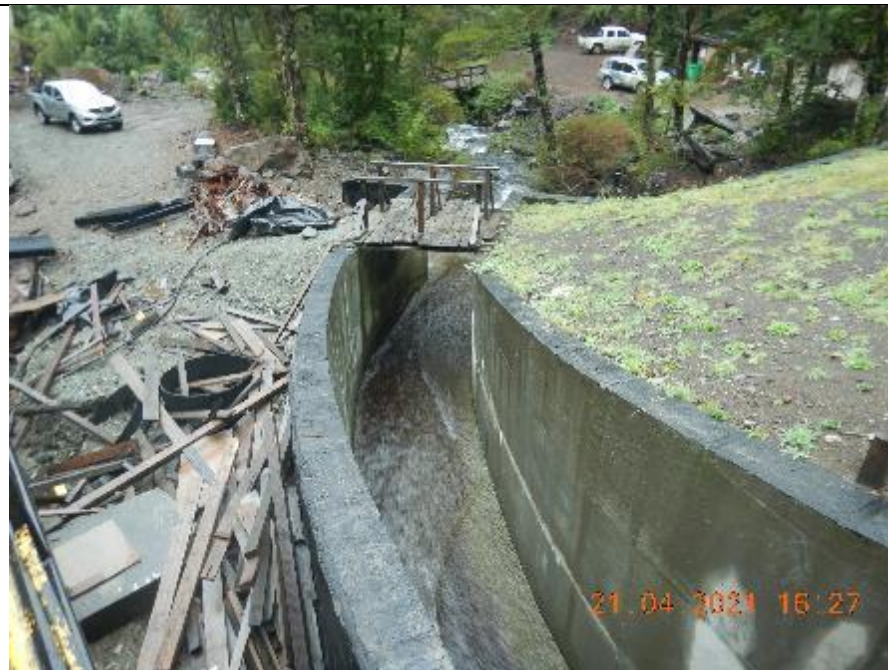
Fotografía 12.

Descripción Medio de Prueba: Durante la inspección la totalidad de las aguas del estero el toro estaba siendo conducidas por canal de restitución al mismo estero.

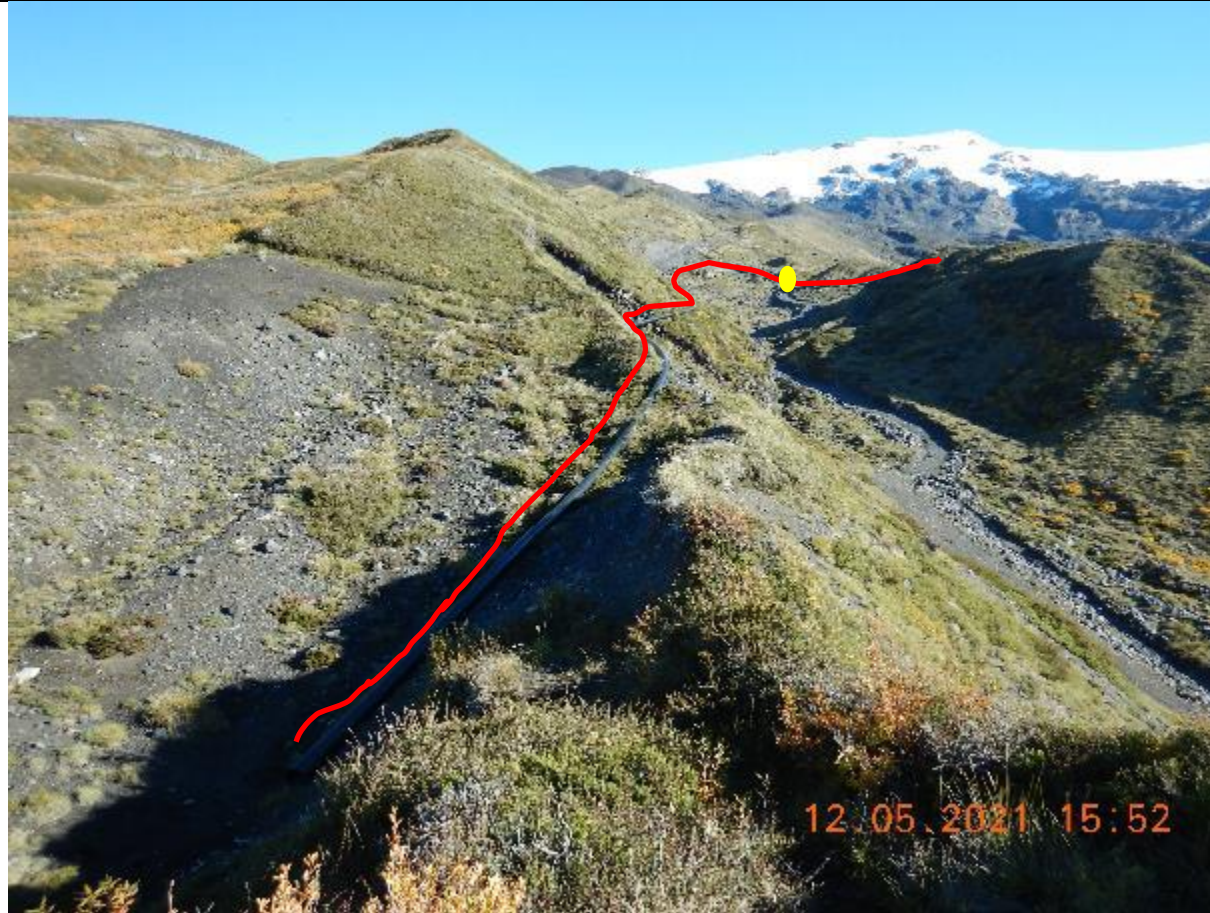
Fotografía 13.

Descripción Medio de Prueba: En la fotografía se observa tubería instalada que capta las aguas desde una cuenca hacia otra. Se remarca con línea roja la trayectoria. Punto amarillo indica zona en donde dicha tubería se encuentra sin conexión. Esta tubería es factible observarla en Google earth desde el 2007

- Sobre este último punto, señalar que la tubería tiene una sección cortada, al momento de la inspección no existe flujo de agua. Revisada imágenes en Google Earth, se puede apreciar que dicha tubería figura en el sector desde hace varios años (Al menos 2007).

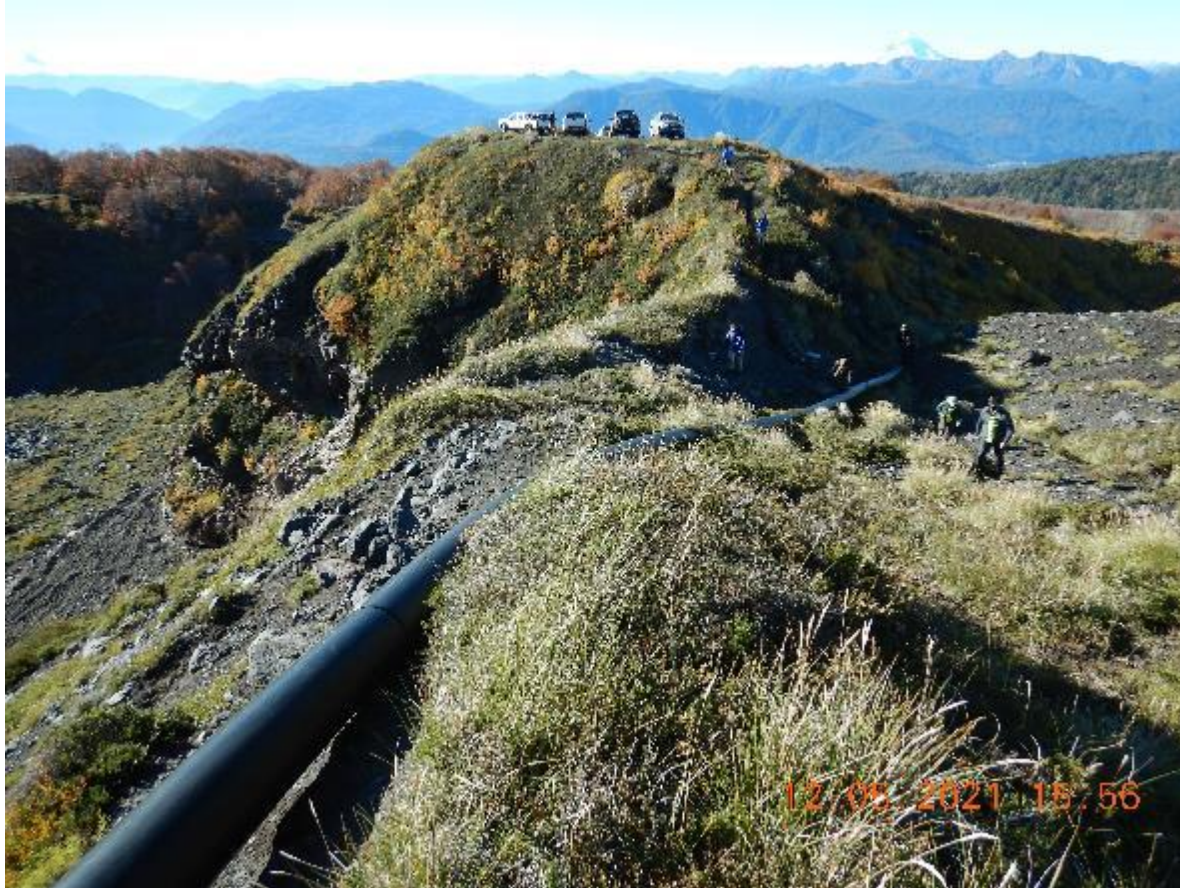
Fotografía 14.

Descripción Medio de Prueba: En la fotografía se observa sección final de la tubería, en donde se aprecia que dicha tubería sube desde la izquierda, bajando nuevamente a la cuenca de la derecha, esta última cuenca es parte de la cuenca superior del estero el toro.

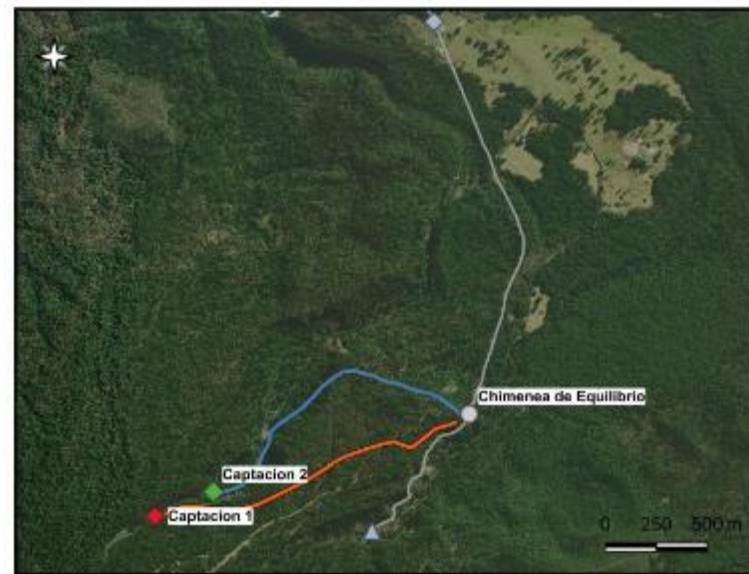
Figura N° 3.2. Obras Asociadas al Proyecto

Nota: Imagen que presenta la misma empresa en que se observan las obras de captación en el río Triful, las que no implican movimientos de tierras u otros, sino captaciones de tipo superficial, las que se conectarán a la chimenea de equilibrio, y de ahí el agua captada pasará a la tubería forzada que alimenta la casa de máquinas.
