INFORME TÉCNICO DE FISCALIZACIÓN AMBIENTAL

PISCICULTURA CHERQUENCO

DFZ-2021-580-IX-RCA

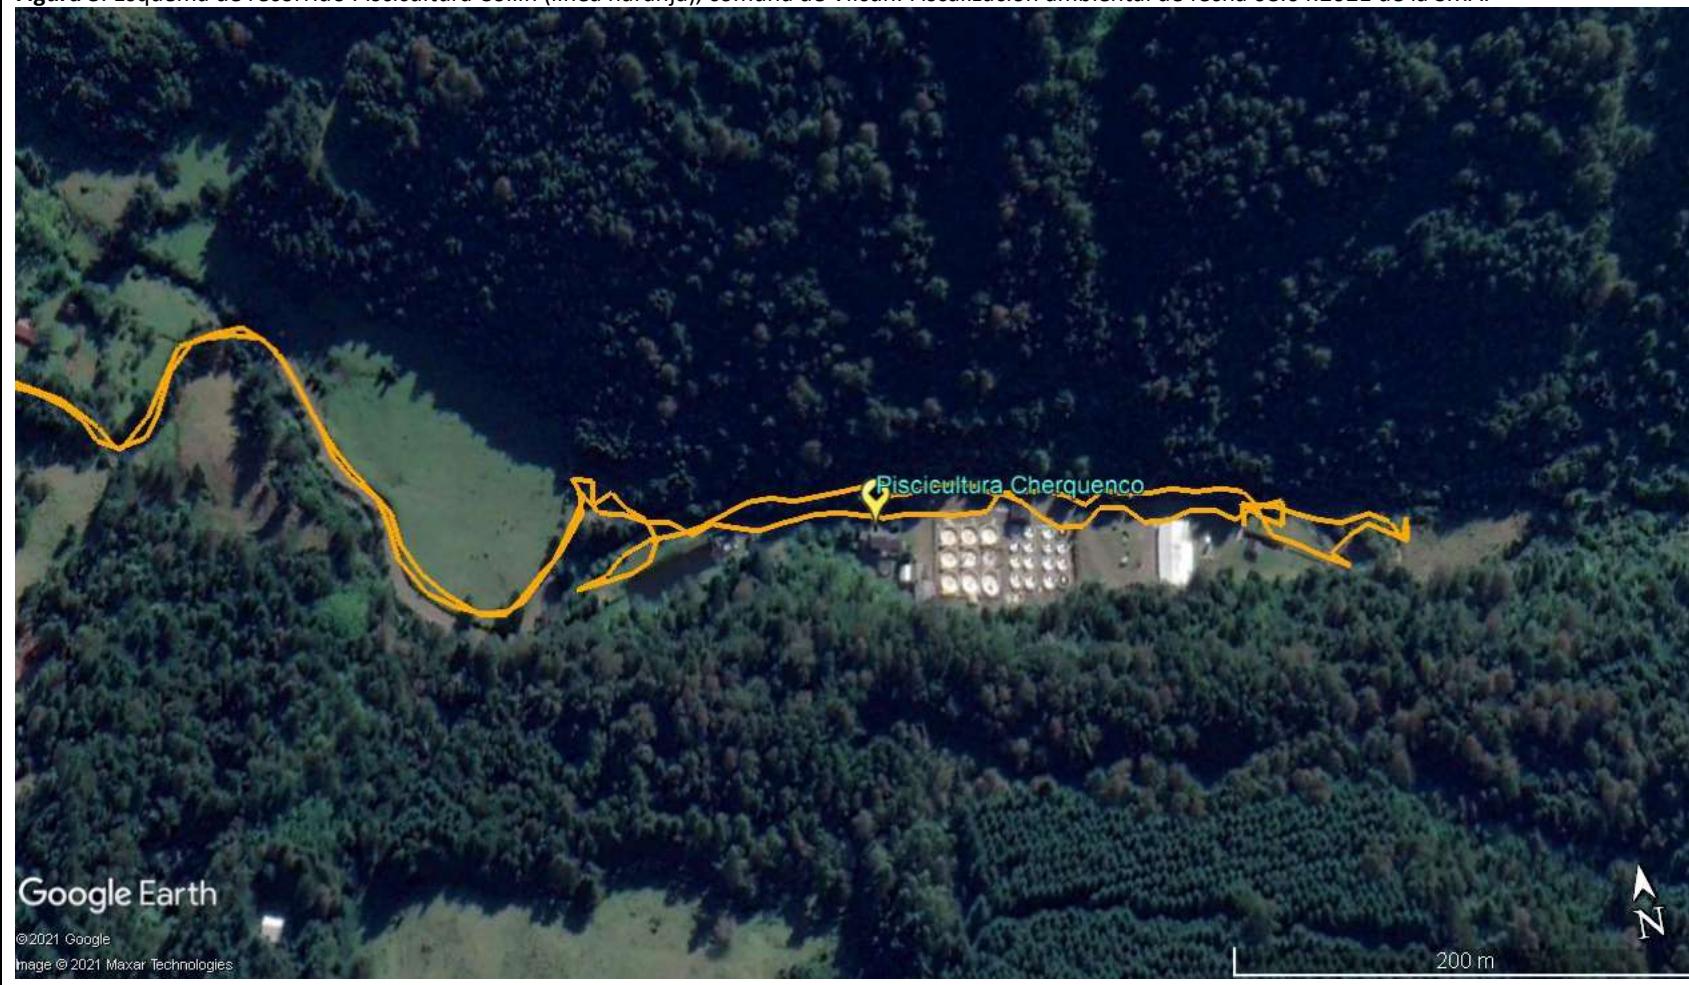
Figura 3. Esquema de recorrido Piscicultura Collin (línea naranja), comuna de Vilcún. Fiscalización ambiental de fecha 08.04.2021 de la SMA.

Nº de estación	Nombre/ Descripción de estación
1	Oficina Administrativa.
2	Obra de bocatoma.
3	Planta de tratamiento de Riles.
4	Restitución y cuerpo receptor.

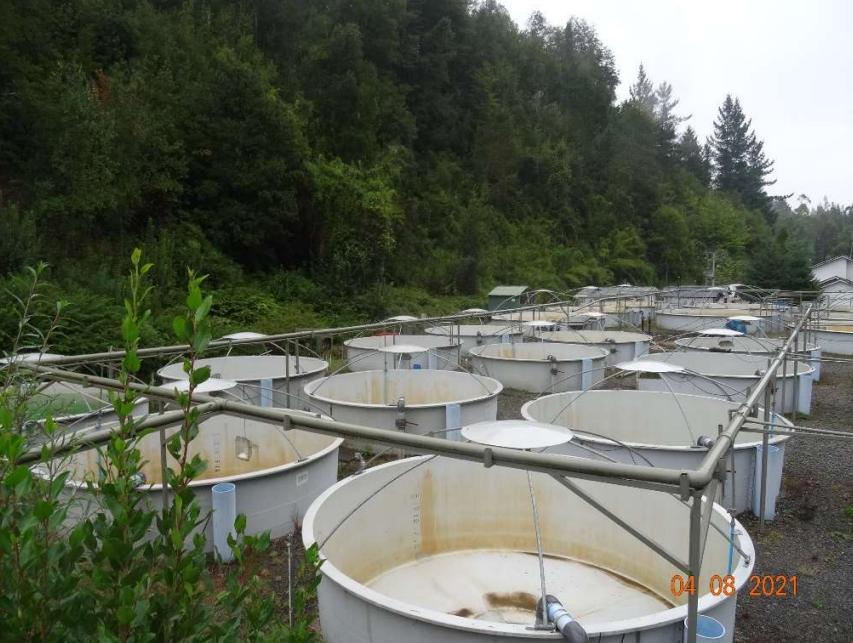
- f. Se observa un terraplén con 16 estanques de 5 m³ seguido de otro terraplén de 9 estanques de 8 m³ de capacidad. Todos los estanques de cultivo se observan vacíos y sin recubrimiento (ver fotografías 1).

Fotografía 1.	Fecha: 08-04-2021.	Fotografía 2.	Fecha: 08-04-2021.
<p>Descripción del medio de prueba: En la fotografía se observan los estanques de cultivo vacíos de la Piscicultura Cherquenco. El centro acuícola no esta operando hace ya algunos años.</p>		<p>Descripción del medio de prueba: En la fotografía se observa el sistema de Riles que consta de 2 filtros rotatorios seguido de una laguna de decantación. Se constata que no hay ingreso de agua al sistema de Riles, sin embargo, se mantiene un nivel mínimo de líquido en laguna de decantación (agua lluvia) como medida preventiva en la estructura, debido a que la napa subterránea se encuentra muy arriba.</p>

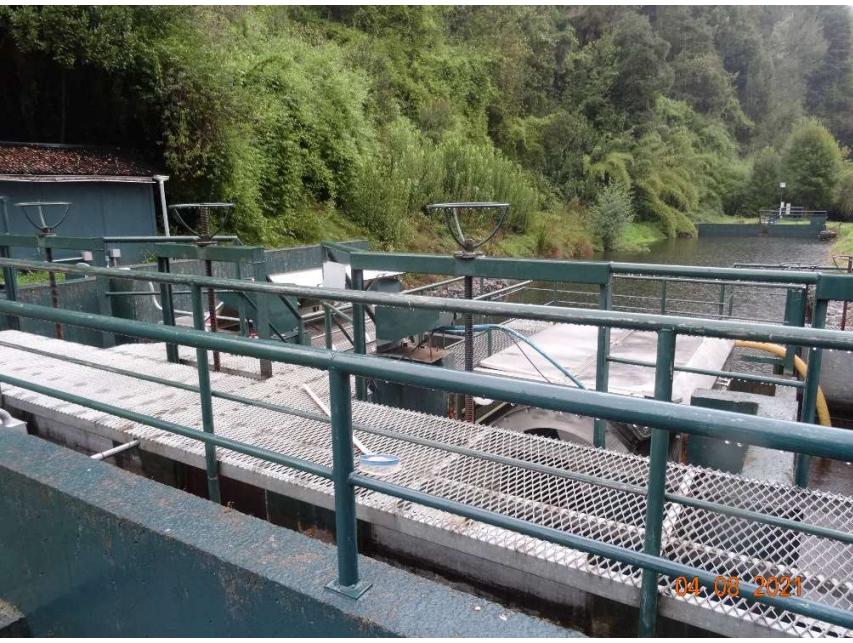
- h. Posteriormente a los estanques de cultivo (vacíos), se observa el sistema de tratamiento de Riles que posee el centro acuícola. Acá se constatan 2 filtros rotatorios (sin operación) seguido de una laguna de decantación, de dimensiones aproximadas 40 x 10 m (rectangular). En el extremo final de la laguna de decantación se observan conectados unos difusores en el fondo, probablemente para la inyección de ozono (sistema de desinfección) que tiene declaro el titular en el sistema de tratamiento.

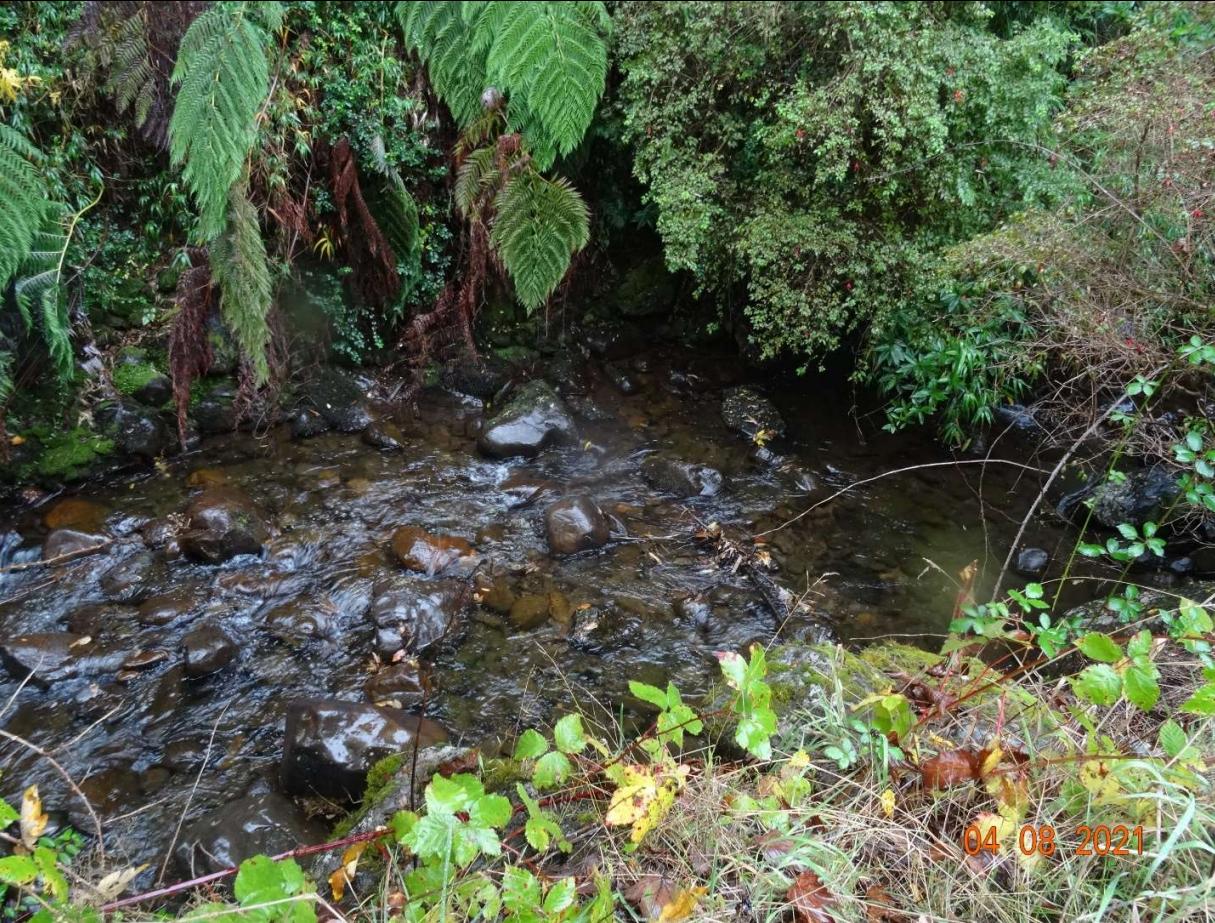
Fotografía 3.

- a. Se procede a realizar una inspección visual en el punto de restitución de la piscicultura (descarga), ubicado aproximadamente en las coordenadas N: 5710781 y E: 757103 m (Datum WGS84, H18). En este sector a unos 5 metros aguas abajo se observa el agua transparente sin proliferación de hongos o algas de ningún tipo (ver fotografía 3).

Descripción del medio de prueba: En la fotografía se observa el estero Pichiquepe aguas abajo de la descarga, ubicado aproximadamente en las coordenadas N: 5710781 y E: 757103 m (Datum WGS84, H18). Por seguridad y accesibilidad no es posible recorrer una gran distancia aguas abajo de la descarga, no obstante, en el sector inmediato a la descarga se observa el agua transparente sin proliferación de hongos o algas de ningún tipo.

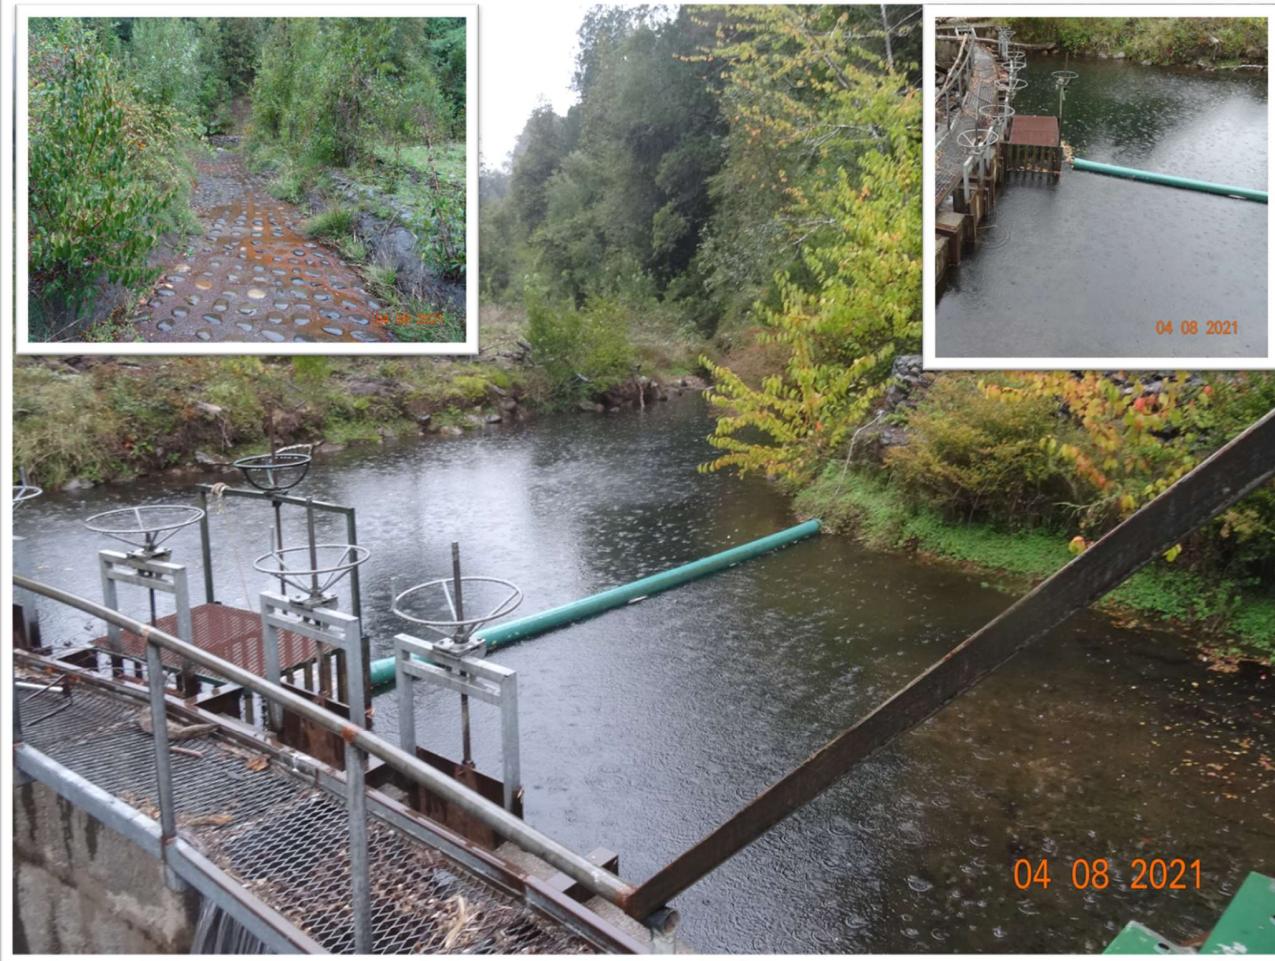
Fotografía 4.

a. Se procede a verificar la obra de bocatoma de la Piscicultura Cherquenco, la cual se ubica aproximadamente en las coordenadas N: 5710729 y E: 757437 m (Datum WGS84, H18). Se observa un canal de aducción en el lado izquierdo del estero Pichiquepe, regulada por 2 compuertas de paso las cuales se encuentran cerradas a la hora de la fiscalización (ver fotografía 4). Se observa una barrera transversal con 6 compuertas de aproximadamente 60 cm de ancho, por donde pasa el caudal ecológico. Estas compuertas se encuentran abiertas. También se observa una séptima compuerta "de fondo" para la limpieza de los sedimentos que se acumulan en la obra transversal.

b. Por último, de acuerdo a lo informado por el fiscalizador de la DGA, coinciden los puntos autorizados por la DGA tanto en la bocatoma como en la restitución. Además, se informa a la SMA que la regularización de la obra de bocatoma ante la DGA se encuentra ingresada y aún en proceso de regularización.

Descripción del medio de prueba: En la fotografía se observa la obra de bocatoma de la Piscicultura Cherquenco, la cual se ubica aproximadamente en las coordenadas N: 5.710.729 y E: 757.437 m (Datum WGS84, H18). En inspección ambiental junto a la DGA se constata el paso de caudal ecológico, además se verifican las coordenadas de la obra de bocatoma.
