## INFORME TÉCNICO DE FISCALIZACIÓN AMBIENTAL

**PISCICULTURA CHARLEO**

**DFZ-2021-576-IX-RCA**

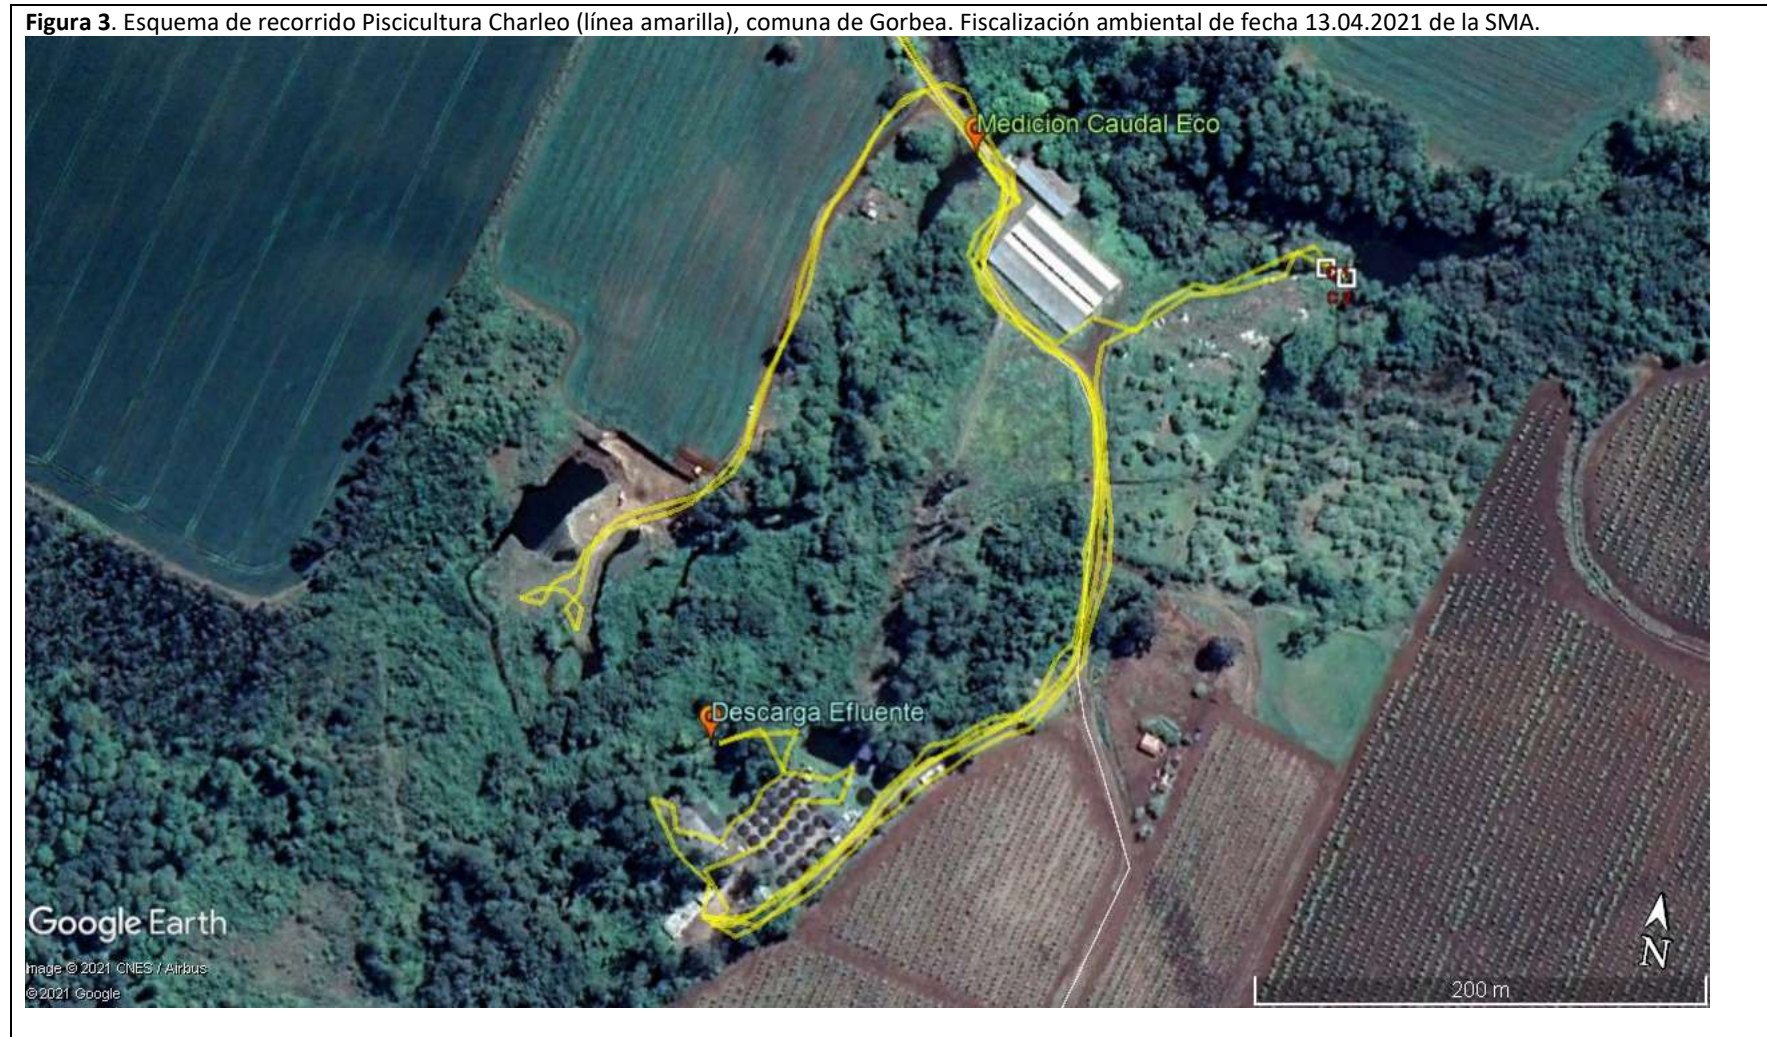
**Figura 3.** Esquema de recorrido Piscicultura Charleo (línea amarilla), comuna de Gorbea. Fiscalización ambiental de fecha 13.04.2021 de la SMA.

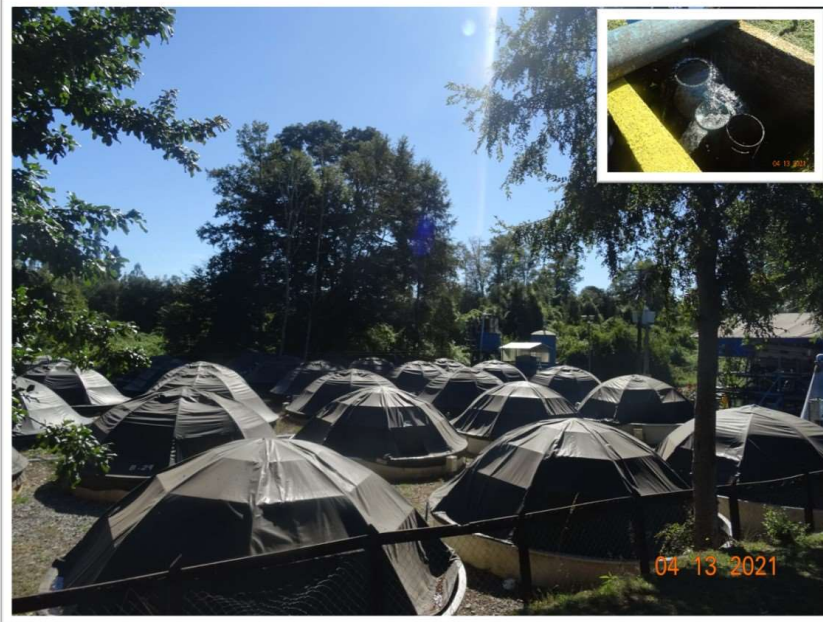
**Fotografía 1.**

- e. Junto al Sr. Ricardo Juncos, se procede a realizar un recorrido a pie en el centro acuícola, donde se observan estanques de cultivo (35 unidades) en los cuales no se constatan peces en su interior, sin embargo, se observa agua en el interior de la mayoría de los estanques (ver fotografías 1). Según se informa esto se debe a que la napa subterránea de agua pasa muy arriba provocando flotabilidad en los estanques de la piscicultura, por lo cual se deben mantener con agua en su interior. Se observa una pequeña cantidad de agua que circula en los estanques del centro acuícola.

**Descripción del medio de prueba:** En la fotografía se observan los estanques de cultivo de la Piscicultura Charleo, los cuales se constatan sin biomasa (peces) en su interior. Se observa el ingreso de agua para evitar la flotabilidad en los estanques de la piscicultura.

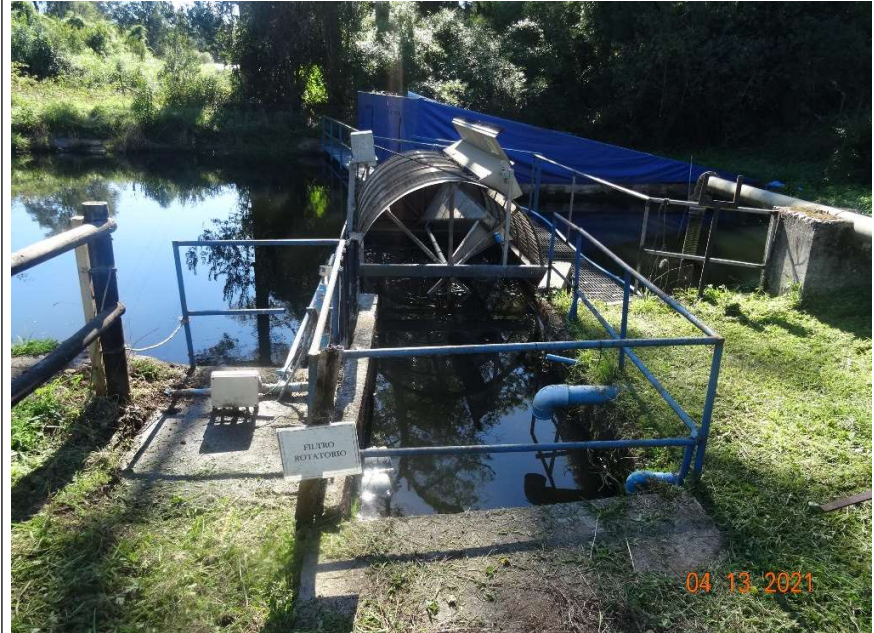
**Fotografía 2.**

- f. Por el lado norte del centro acuícola se observa el sistema de tratamiento de Riles que posee la piscicultura, ubicado aproximadamente en las coordenadas N: 5668136 m y E: 705697 m (WGS84, H18), el cual consta de 1 rotofiltro el cual que se observa fuera de servicio, y una piscina de decantación de concreto de aproximadamente 25 x 12 m con forma rectangular. La laguna de decantación se encuentra con agua y también se observa lodo acumulado en el fondo (ver fotografías 2 y 3).

**Descripción del medio de prueba:** En la fotografía se observa el sistema de Riles que consta de 1 filtro rotatorio seguido de una laguna de decantación (hacia la izquierda). Se constata que el filtro rotatorio y todo el sistema de RILes se encuentra fuera de servicio a la hora de la fiscalización ambiental.

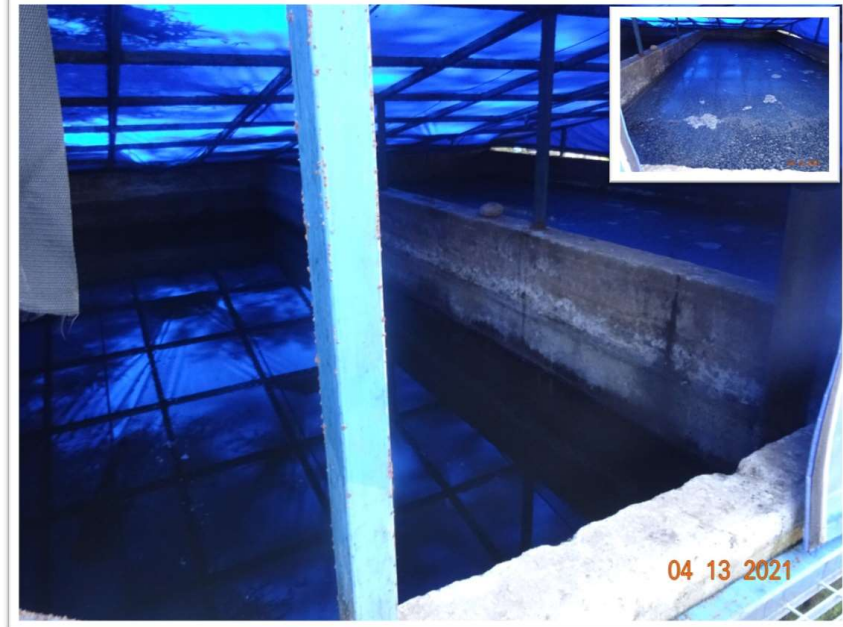
**Fotografía 4.**

- g. A un costado de la laguna de decantación y frente al filtro rotatorio, se observan 2 estanques de acumulación de lodo proveniente de los rotofiltros. Estos estanques de concreto se encuentran cubiertos con una lona plástica de color azul. Se solicita al Sr. Juncos abrir esta lona donde se percibe inmediatamente un fuerte olor a descomposición. Se observa en el interior de uno de los estanques de lodo una mezcla líquida con sólidos pequeños flotando y un fuerte olor a descomposición (ver fotografía 4).

**Descripción del medio de prueba:** En la fotografía se observan las cámaras de sedimentación donde se percibe malos olores. Estas se encuentran cubiertas con carpas de color azul. Cabe informar que la SMA solicita el retiro inmediato de los sólidos acumulados en estas unidades, lo cual fue ejecutado por el titular de acuerdo a lo verificado en respuesta del 23.04.2021.

- Se adjunta documentación formal que acredita la titularidad del proyecto acuícola, correspondiente a la empresa Compañía Salmonífera Dalcahue Ltda.
- Se adjuntan verificadores de las acciones inmediatas para el retiro de la totalidad del lodo almacenado en el fondo del decantador y cámaras de sedimentación. Cabe señalar que las cámaras de sedimentación se encuentran cubiertas con carpas para mitigar la emisión de malos olores (comprobante de retiro del lodo almacenado emitido por la empresa transportista RILESUR; guía de despacho del residuo al sitio de disposición RILESUR y fotografías de la faena de retiro).

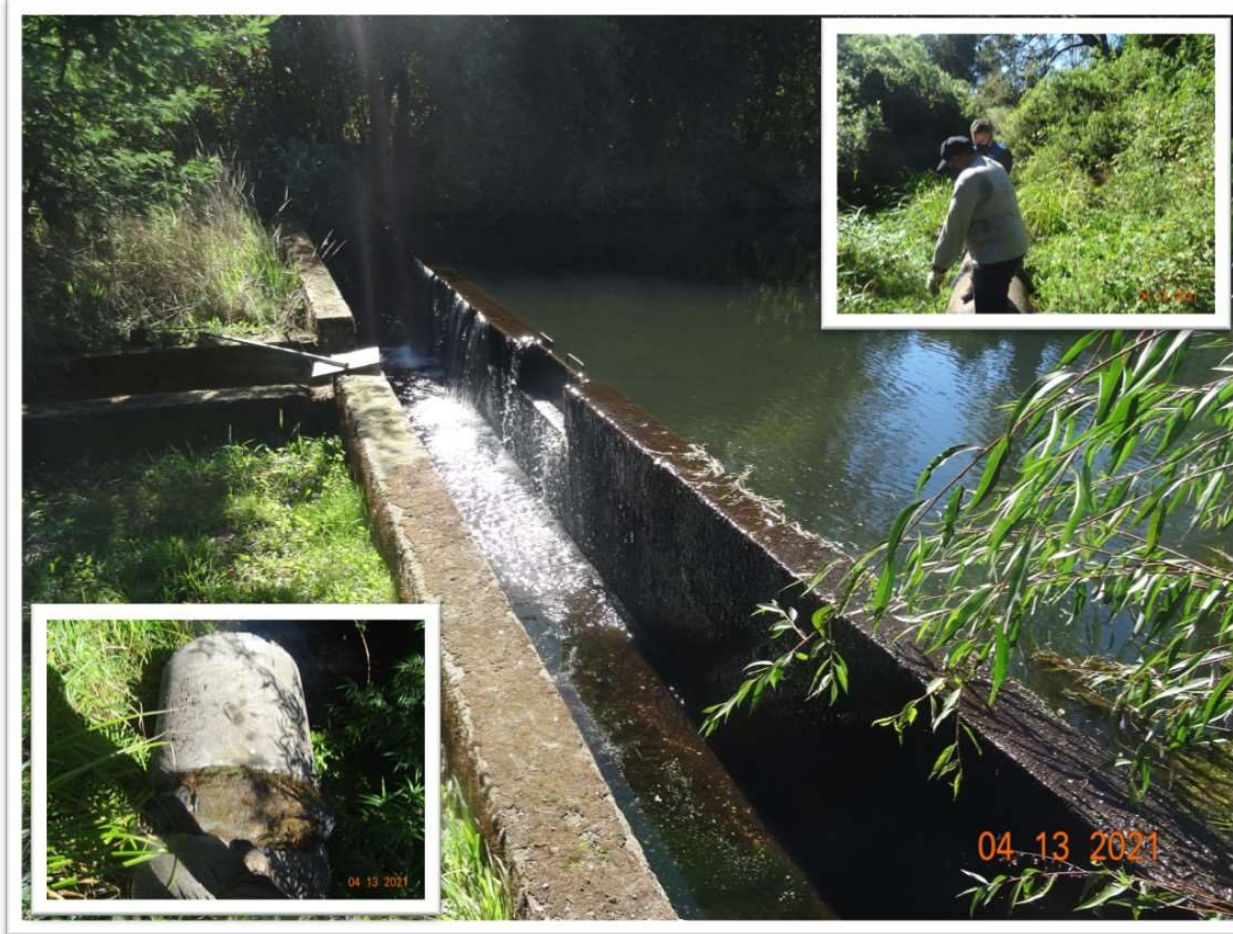
**Fotografía 5.**

- i. Al final de la piscina de decantación se observa una tubería de concreto de 1 m de diámetro aproximadamente y una longitud de 30 m aprox., donde se realiza la descarga final, que corresponde al agua que se está ingresando al centro para mantener un nivel de agua en los estanques de cultivo para evitar el efecto de “flotabilidad” según se informa. El agua descargada es de color transparente (limpia) y se ubica aproximadamente en las coordenadas N: 5668140 m y E: 705638 m (WGS84, H18). Ver fotografía 5.

**Descripción del medio de prueba:** En la fotografía se observa la salida del efluente desde la planta de Riles y una tubería de concreto de 1 m de diámetro aproximadamente y una longitud de 30 m aprox., desde la salida del sedimentador. En este punto se realiza la descarga final, que corresponde al agua que se está ingresando al centro para mantener un nivel de agua en los estanques de cultivo para evitar el efecto de "flotabilidad".

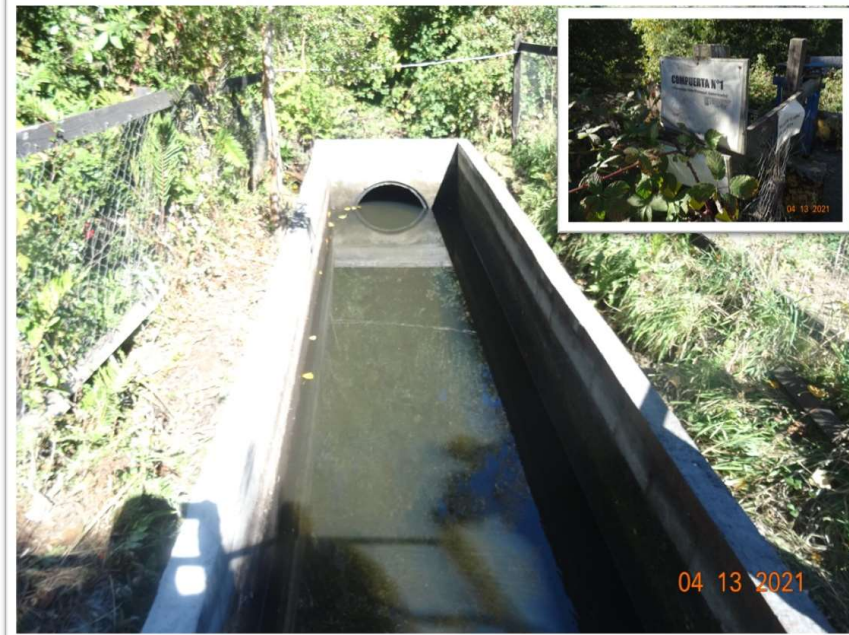
**Fotografía 7.**

<b>Hecho(s) constatado(s):</b> a. Se procede a realizar un recorrido hasta el sector de la obra de bocatoma de la piscicultura, que se ubica a unos 370 metros al norte de la piscicultura, donde se constata una obra perpendicular al estero Charleo construida para la captación del agua de proceso del centro acuícola (ubicación Datum WGS84, E: 705870 m y N: 5668393 m). En este sector se observa que pasa una pequeña cantidad de agua sobre la obra de concreto perpendicular, y además se observan dos compuertas laterales (rotuladas como compuerta 1 y compuerta 2), para el paso del caudal ecológico (compuerta 2) y otra para el ingreso del agua al centro acuícola (compuerta 1). b. Se constata que la compuerta de ingreso al centro acuícola se encuentra cerrada y la compuerta 2 correspondiente a la de paso lateral del caudal ecológico se encuentra abierta unos 5 cm aproximadamente, dando todo el paso de agua del estero Charleo. Ver fotografías 6 y 7.

**Descripción del medio de prueba:** En la fotografía se observa la compuerta N° 1 la cual se constata cerrada a la hora de la fiscalización. Cabe informar que esta compuerta es la que da el paso de agua desde el estero Charleo hacia el centro acuícola y todas sus unidades de producción.

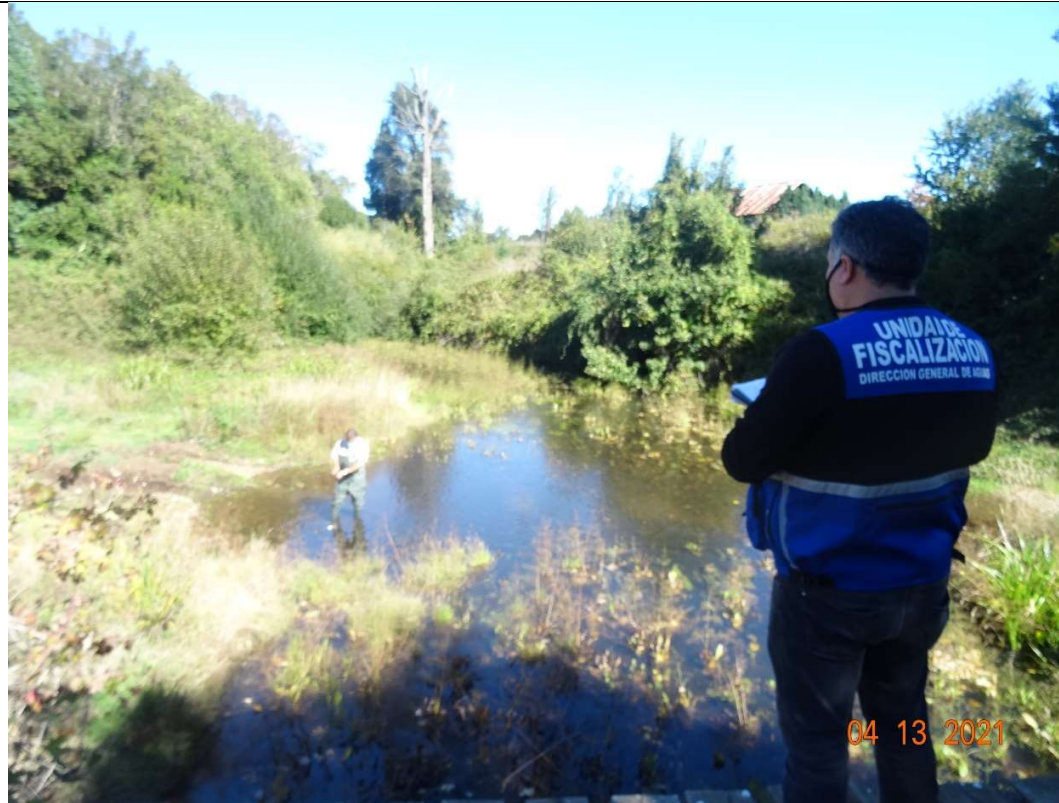
**Fotografía 8.**

- a. Junto al funcionario fiscalizador de la DGA se procede a realizar una medición de caudal ecológico en el estero Charleo, entre la bocatoma y la restitución del centro acuícola, específicamente en las coordenadas N: 5668413 m y E: 705716 m (WGS84, H18), aproximadamente. EL caudal medido por personal de la DGA es igual a 260 l/s (ver fotografía 8).

**Descripción del medio de prueba:** En la fotografía se observa al personal fiscalizador de la DGA realizando una medición "in situ" del caudal en el estero Charleo, entre la bocatoma y la restitución (caudal ecológico), en las coordenadas N: 5668413 m y E: 705716 m (WGS84, H18).
