INFORME TÉCNICO DE FISCALIZACIÓN AMBIENTAL

PTAS DE PELLUHUE

DFZ-2021-687-VII-RCA

JULIO 2021

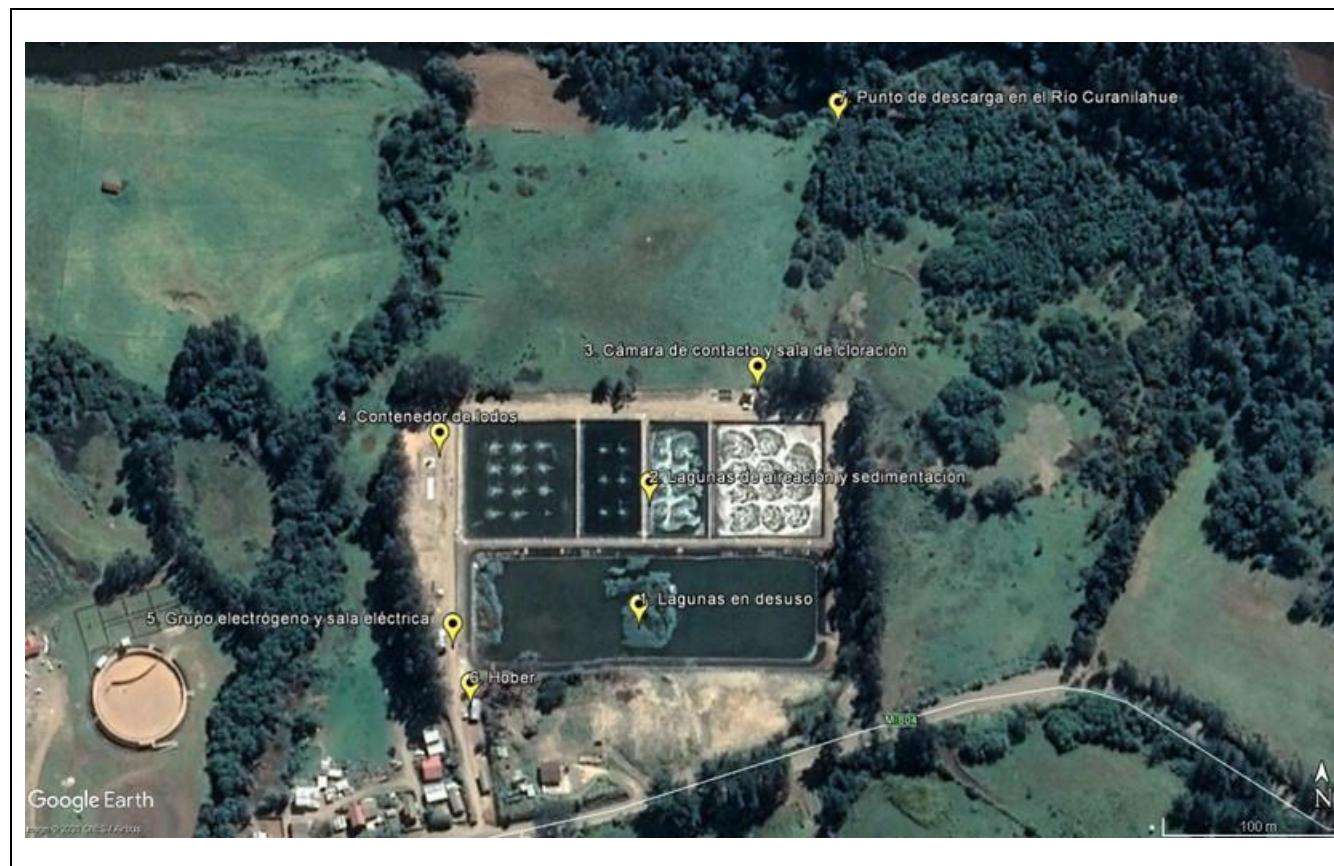
4.3.2 Esquema de recorrido

Nº de estación	Nombre/Descripción de estación
1	Lagunas en desuso (antiguas lagunas de estabilización y laguna facultativa).
2	Lagunas de aireación y lagunas de sedimentación.
3	Cámara de contacto y sala de cloración.
4	Contenedor de lodos.
5	Grupo electrógeno y sala eléctrica.
6	Hober.
7	Punto de descarga del efluente en el Río Curanilahue.

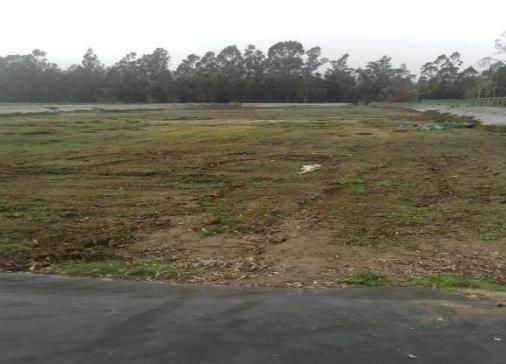
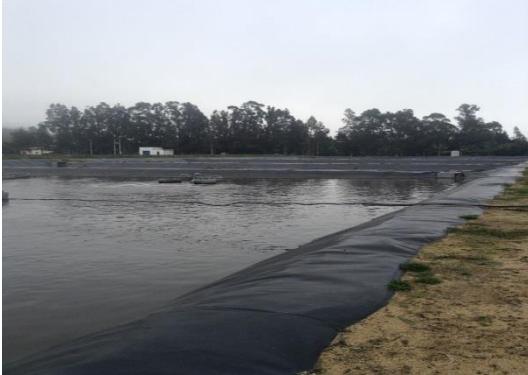
- El Sr. Altamirano informó que se cuenta con diversos puntos de muestreo del programa de control.
- Posteriormente, en la inspección ambiental se constató que las antiguas lagunas de tratamiento estaban inoperativas y vacías (antiguas lagunas de estabilización y laguna facultativa) (coordenadas UTM de referencia: 6.034.265 N – 720.193 E), es decir, estaban secas y sin operación o en desuso. Fotografía 1.

- Al momento de la inspección no se presentaron eventos de olor por los alrededores de las lagunas en desuso.
- Por otra parte, se constató que el sistema de tratamiento de las aguas servidas posee 2 lagunas de aireación y 2 lagunas de sedimentación (coordenadas UTM: 6.034.382 N – 720.354 E). Fotografías 2 y 3.

Fotografía 1.	Fecha: 18-06-2021		Fotografía 2.	Fecha: 18-06-2021			
Coordenadas UTM DATUM WGS84 HUSO 18		Norte: 6.034.265	Este: 720.193	Coordenadas UTM DATUM WGS84 HUSO 18			
Descripción del medio de prueba: antiguas lagunas de tratamiento inoperativas y vacías (antiguas lagunas de estabilización y laguna facultativa).			Descripción del medio de prueba: sistema de tratamiento de aguas servidas (2 lagunas de aireación y 2 lagunas de sedimentación).

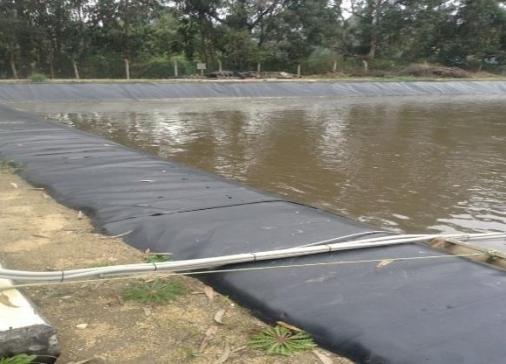
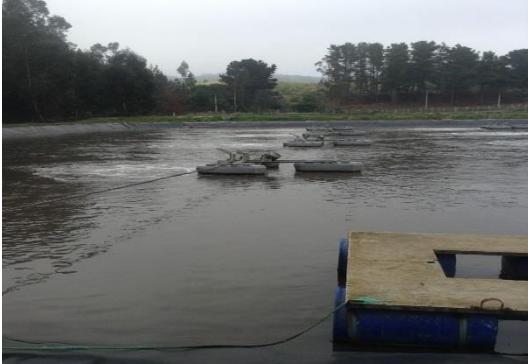
- Se constató que todas las lagunas poseen carpeta de HDPE y pretilles de contención.
- Al momento de la inspección el sistema de tratamiento estaba operando y se constató el funcionamiento de oxigenadores. Fotografía 4.

- Cada laguna de aireación posee 12 oxigenadores y las lagunas de sedimentación poseen 6 oxigenadores.
- Según lo indicado por el Sr. Altamirano, se regulan los ciclos o tiempos de funcionamiento de las lagunas, lo cual puede ser de manera alternada.

Fotografía 3.	Fecha: 18-06-2021		Fotografía 4.	Fecha: 18-06-2021			
Coordenadas UTM DATUM WGS84 HUSO 18		Norte: 6.034.382	Este: 720.354	Coordenadas UTM DATUM WGS84 HUSO 18			
Descripción del medio de prueba: sistema de tratamiento de aguas servidas.			Descripción del medio de prueba: oxigenadores del sistema de tratamiento.

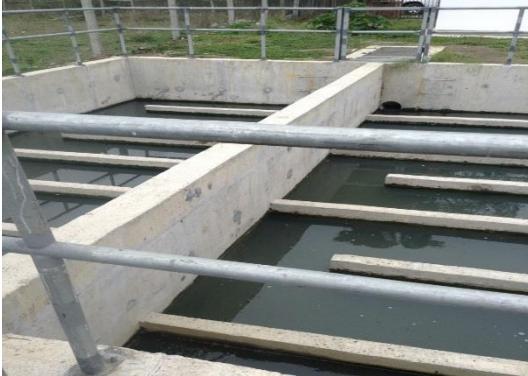
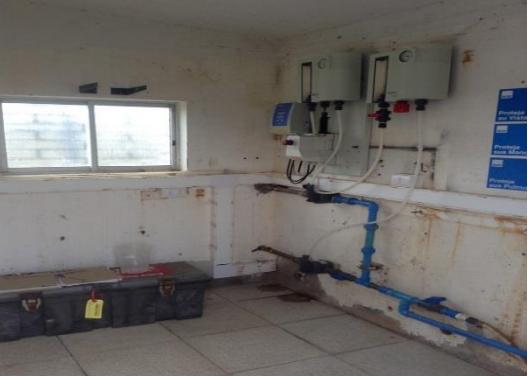
- Al momento de la inspección no se presentaron eventos de olor por los alrededores de las lagunas.
- Por otra parte, se constató la existencia y operación de una cámara de contacto y sala de cloración (coordenadas UTM de referencia: 6.034.397 N – 720.358 E), lo que corresponde al sector donde se realiza la cloración de las aguas tratadas. Se posee un clorador automático y otro manual. Fotografías 5 y 6.

Fotografía 5.		Fecha: 18-06-2021		Fotografía 6.		
Coordenadas UTM DATUM WGS84 HUSO 18		Norte: 6.034.397	Este: 720.358	Coordenadas UTM DATUM WGS84 HUSO 18	Norte: 6.034.397	
Descripción del medio de prueba: cámara de contacto.			Descripción del medio de prueba: sala de cloración.

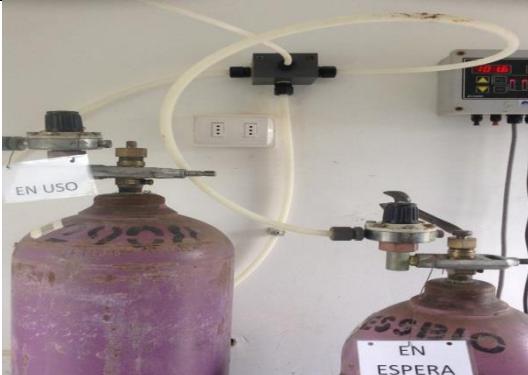
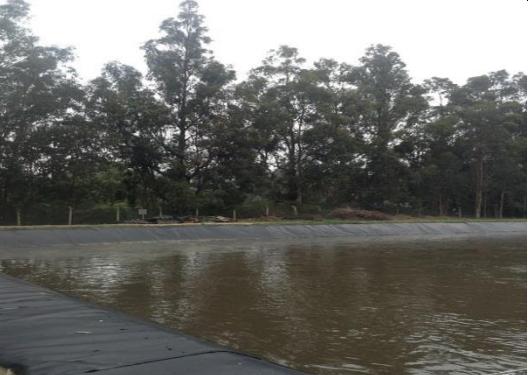
- Al momento de la inspección se constató la cloración de las aguas. El cloro aplicado proviene de cilindros de 60 kg, aproximadamente. Fotografía 7.
- Al momento de la inspección no se presentaron eventos de olor en la cámara de contacto y sala de cloración.

- Posteriormente, se constató que la PTAS posee cierre perimetral completo y portón de acceso.
- Además, en el perímetro de la PTAS, existen variados individuos de árboles, principalmente Eucaliptus (franja arbórea). Fotografía 8.

Fotografía 7.		Fecha: 18-06-2021		Fotografía 8.		
Coordenadas UTM DATUM WGS84 HUSO 18		Norte: 6.034.397	Este: 720.358	Coordenadas UTM DATUM WGS84 HUSO 18	Norte: 6.034.382	
Descripción del medio de prueba: cloro aplicado en la sala de cloración (cilindros de 60 kg, aproximadamente).			Descripción del medio de prueba: Eucaliptus (franja arbórea) en perímetro de la PTAS.

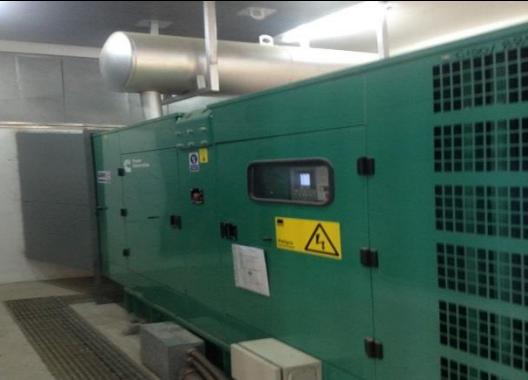
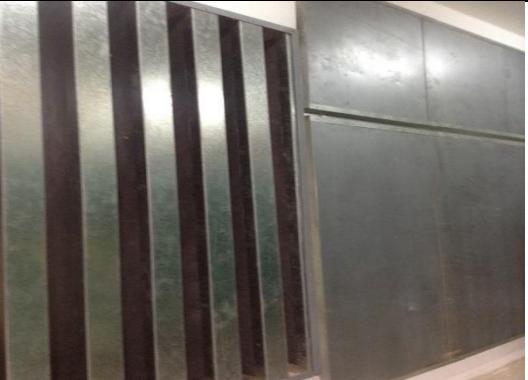
- s. Por otra parte, se constató la existencia de un grupo electrógeno (coordenadas UTM de referencia: 6.034.265 N – 720.193 E); marca Cummins de 150 KVOLTamp, el cual es utilizado ante eventos de cortes de energía eléctrica. Fotografía 9.

- t. El grupo electrógeno está dentro de una caseta que cuenta con disipador de ruidos y silenciador. Fotografías 10 y 11.
- u. Al costado de la caseta del grupo electrógeno se ubica la sala eléctrica, desde la cual se controla y monitorea a la PTAS. Fotografía 12.

Fotografía 9.	Fecha: 18-06-2021		Fotografía 10.	Fecha: 18-06-2021					
Coordenadas UTM DATUM WGS84 HUSO 18	Norte: 6.034.265	Este: 720.193	Coordenadas UTM DATUM WGS84 HUSO 18 Norte: 6.034.265 Este: 720.193						
Descripción del medio de prueba: grupo electrógeno marca Cummins de 150 KVOLTamp, el cual es utilizado ante eventos de cortes de energía eléctrica.			Descripción del medio de prueba: disipador de ruidos del grupo electrógeno.

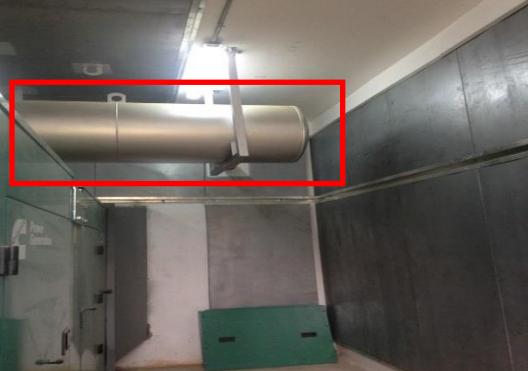
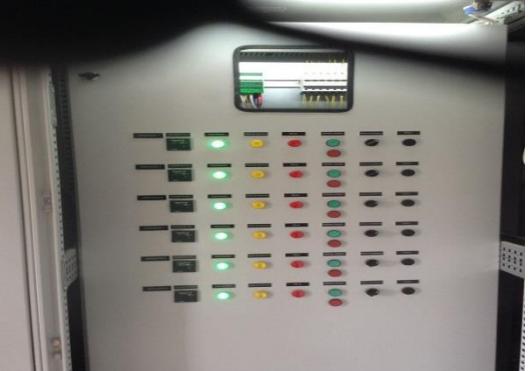
Fotografía 11.	Fecha: 18-06-2021		Fotografía 12.	Fecha: 18-06-2021					
Coordenadas UTM DATUM WGS84 HUSO 18	Norte: 6.034.265	Este: 720.193	Coordenadas UTM DATUM WGS84 HUSO 18	Norte: 6.034.265	Este: 720.193				
Descripción del medio de prueba: silenciador del grupo electrógeno.			Descripción del medio de prueba: sala eléctrica, desde la cual se controla y monitorea a la PTAS.

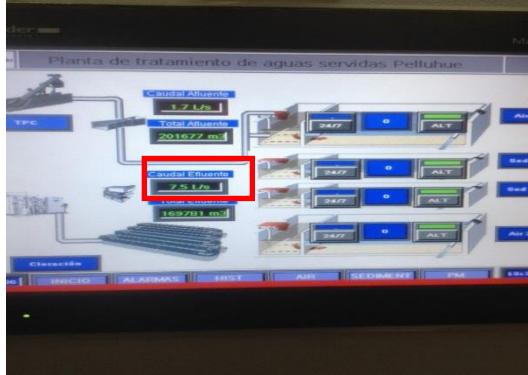
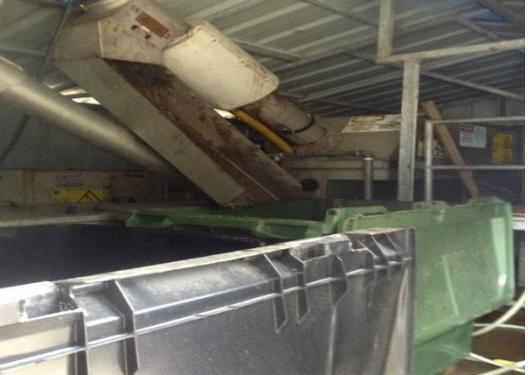
- v. Al momento de la inspección se evacuaban 7,5 L/s de aguas servidas tratadas (Fotografía 13). Además, desde dicha sala eléctrica se puede monitorear el funcionamiento del sistema de tratamiento de aguas servidas, motores de oxigenación, ciclos de funcionamiento, entre otros.

- w. Finalmente, se constató la existencia de equipo denominado Hober (coordenadas UTM de referencia: 6.034.234 N – 720.202 E), el que se encuentra dentro de una caseta. Fotografía 14.

- x. El Hober realiza la extracción de sólidos (tipo arenas) que provienen de las aguas servidas, previo al tratamiento.
- y. Los sólidos caen a 2 contenedores plásticos de 1000 L cada uno, los cuales según lo indicado por el Sr. Altamirano, son retirados aproximadamente una vez al mes o cuando sea necesario.

Fotografía 13.	Fecha: 18-06-2021	Fotografía 14.	Fecha: 18-06-2021
Coordenadas UTM DATUM WGS84 HUSO 18	Norte: 6.034.265 Este: 720.193	Coordenadas UTM DATUM WGS84 HUSO 18	Norte: 6.034.234 Este: 720.202
Descripción del medio de prueba: sala eléctrica (al momento de la inspección se evacuaban 7,5 L/s de aguas servidas tratadas).		Descripción del medio de prueba: equipo denominado Hober, el que realiza la extracción de sólidos (tipo arenas) que provienen de las aguas servidas, previo al tratamiento.

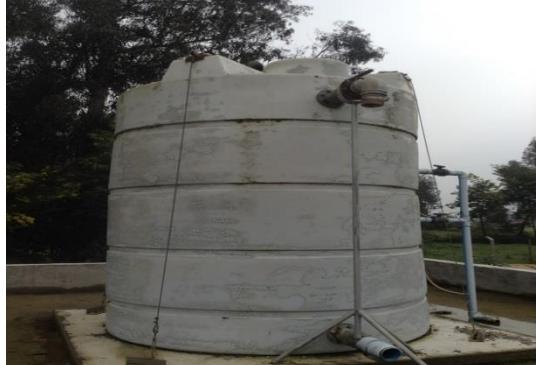
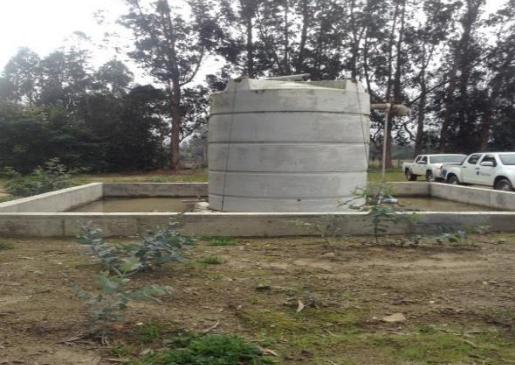
- a. Se constató la existencia de un contenedor de lodos de 10 m³ (coordenadas UTM de referencia: 6.034.366 N – 720.188 E), al cual se evacuan los lodos extraídos desde las lagunas de tratamiento. Fotografía 15.
- b. El contenedor de lodos está localizado sobre una estructura de concreto que cuenta con pretil. Fotografía 16.
- c. La extracción de lodos se realiza sólo cuando es necesario, lo que según lo indicado por el Sr. Altamirano (Operador de la PTAS), puede ocurrir aproximadamente cada 2 años.
- d. Según lo indicado por el Sr. Altamirano, posterior al llenado del contenedor de lodos, estos se extraen mediante un equipo móvil o sistema de deshidratado móvil (el que cuenta con filtro de bandas), para luego ser trasladados a Ecomaule, con una humedad de lodo aproximada de 75%.
- e. Al momento de la inspección no se presentaron eventos de olor.

Fotografía 15.		Fecha: 18-06-2021		Fotografía 16.	
Coordenadas UTM DATUM WGS84 HUSO 18		Norte: 6.034.366	Este: 720.188	Coordenadas UTM DATUM WGS84 HUSO 18	
Descripción del medio de prueba: contenedor al cual se evacuan los lodos extraídos desde las lagunas de tratamiento.			Descripción del medio de prueba: estructura de concreto con pretil donde se localiza el contenedor de lodos.

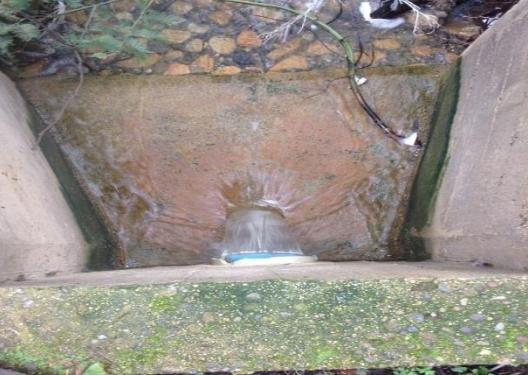
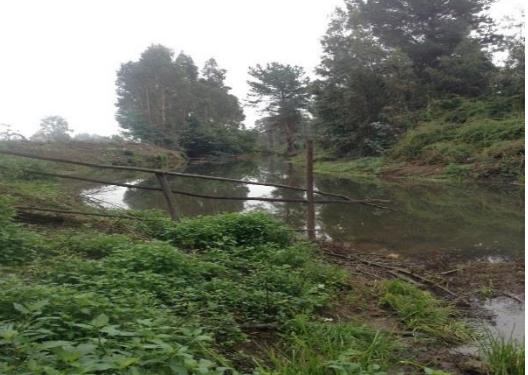
Fotografía 17.	Fecha: 18-06-2021		Fotografía 18.	Fecha: 18-06-2021	
Coordenadas UTM DATUM WGS84 HUSO 18	Norte: 6.034.535	Este: 720.404	Coordenadas UTM DATUM WGS84 HUSO 18	Norte: 6.034.535	Este: 720.404
Descripción del medio de prueba: punto de descarga de la PTAS de Pelluhue en el Río Curanilahue.			Descripción del medio de prueba: sector de descarga de la PTAS de Pelluhue en el Río Curanilahue.

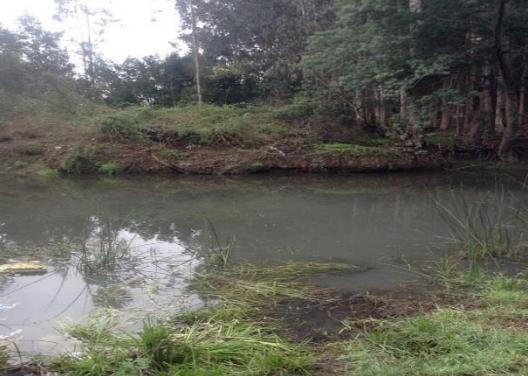
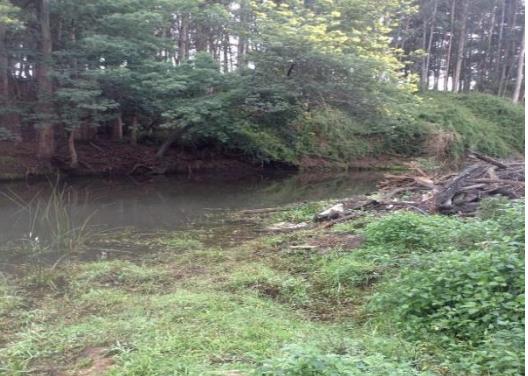
- e. No se constató la existencia de otro punto de descarga.
- f. Cabe señalar que, al ser una PTAS concesionada, la Superintendencia de Servicios Sanitarios (SISS) es la encargada de analizar los monitoreos de la calidad del efluente.

Fotografía 19.	Fecha: 18-06-2021		Fotografía 20.	Fecha: 18-06-2021	
Coordenadas UTM DATUM WGS84 HUSO 18	Norte: 6.034.535	Este: 720.404	Coordenadas UTM DATUM WGS84 HUSO 18	Norte: 6.034.535	Este: 720.404
Descripción del medio de prueba: sector de descarga de la PTAS de Pelluhue en el Río Curanilahue.			Descripción del medio de prueba: sector de descarga de la PTAS de Pelluhue en el Río Curanilahue.
