**INFORME TÉCNICO DE FISCALIZACIÓN AMBIENTAL**

**MINERA CENTINELA**

**DFZ-2021-2161-II-RCA**

**AGOSTO 2021**

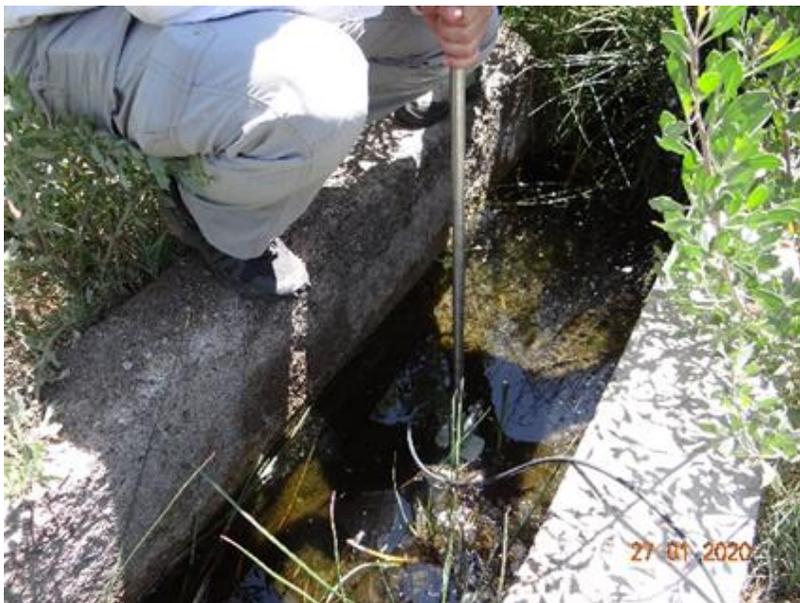
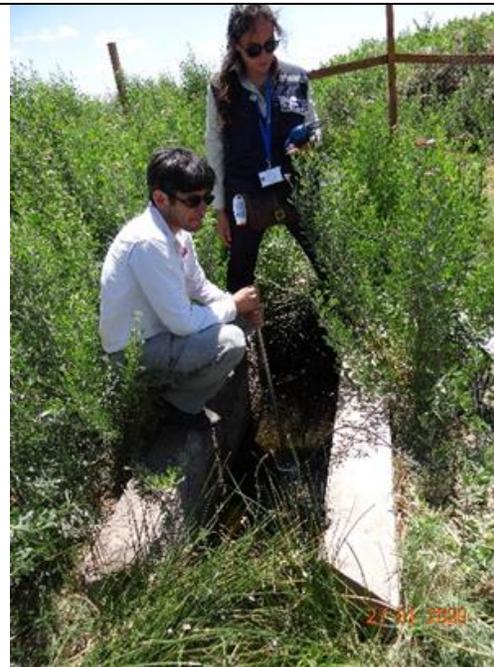
- a. Con fecha 27 de enero de 2020, se efectuó una actividad de inspección ambiental al sector de la vertiente, la cual quedó reflejada en el acta de inspección de la misma fecha (Anexo 05), en donde participó personal de la Ilustre Municipalidad de Calama, de la Seremi de Medio Ambiente de la Región de Antofagasta y el Sr. Gabriel Lobos, quien se encontraba con su equipo de científicos recopilando antecedentes asociados a la ranita del loa. Entre los hechos constatados, se verificó que el punto de aforo de DGA en la vertiente la Cascada se encontraba con un flujo de agua y con abundante vegetación, procediéndose a la medición de flujo, con un equipo de medición móvil de caudal "OTT MP Pro", para medir flujos en cauces descubiertos, además, de la medición de la altura de la columna de agua y el ancho del aforo, arrojando los siguientes resultados: Flujo (velocidad) : 0.027 m/s (2.7 cm/s), Ancho: 55 cm y Alto (borde de agua): 27 cm. (Fotografías 1 y 2). Conforme a la metodología de cálculo utilizada por Cesmec S.A. para los monitoreos de caudales y niveles del campo de pozos Calama de Minera Centinela, el caudal en la vertiente en el momento de la inspección ambiental fue de 4,0095 L/s.

<b>Fotografía 1</b>	<b>Fecha:</b> 27-01-2020		<b>Fotografía 2</b>	<b>Fecha:</b> 27-01-2020	
<b>Coordenadas UTM DATUM WGS84 HUSO 19</b>	<b>Norte:</b> 7.511.255	<b>Este:</b> 503.219	<b>Coordenadas UTM DATUM WGS84 HUSO 19</b>	<b>Norte:</b> 7.511.255	<b>Este:</b> 503.219
<b>Descripción del medio de prueba:</b> Inspección en la Vertiente La Cascada.			<b>Descripción del medio de prueba:</b> Medición de caudal en la Vertiente La Cascada.

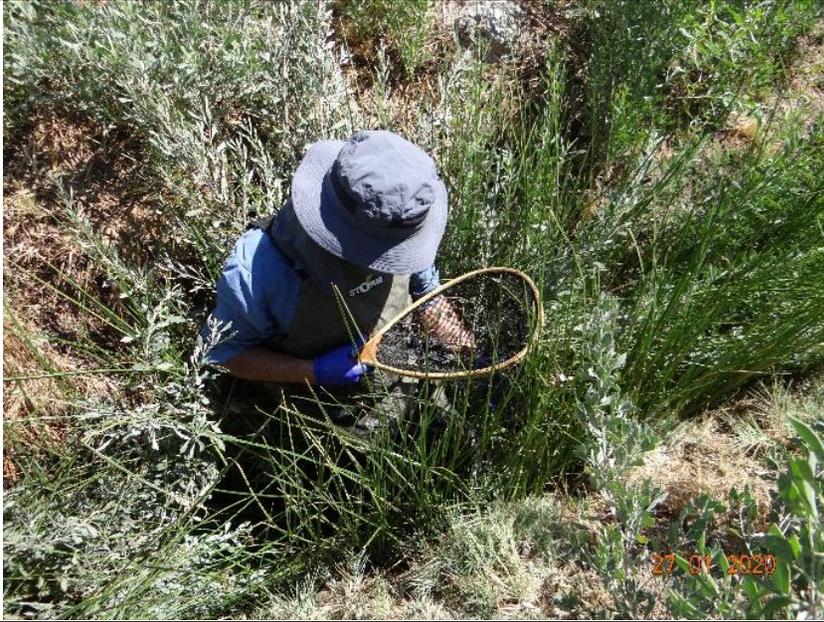
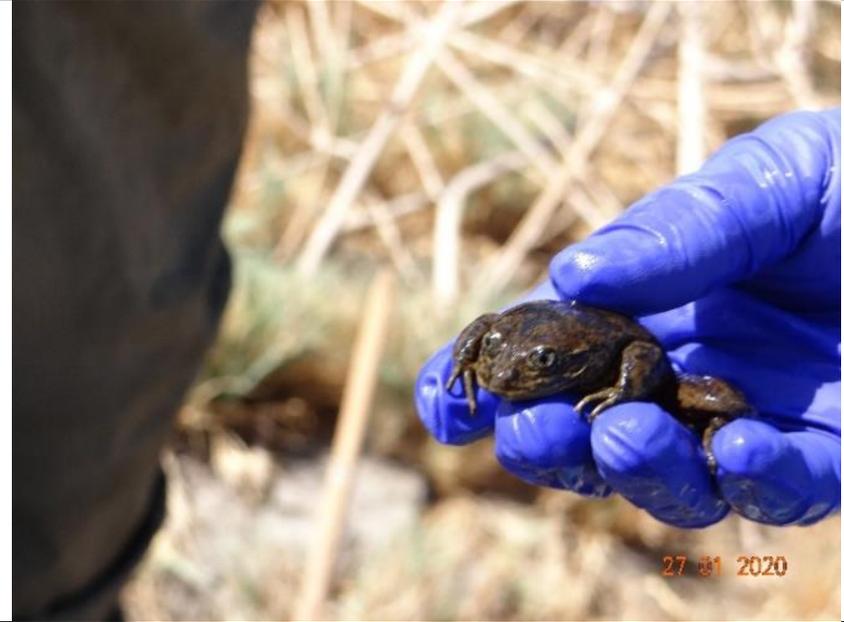
- b. En relación a la ranita del loa, durante la inspección los científicos recolectaron 3 ejemplares de *Telmatobius dankoi* y un renacuajo, lo cual da señales de la reproducción de los anfibios en su hábitat natural. Los profesionales procedieron a identificarlos, pesarlos y obtener muestras de material genético para su investigación.(Fotografías 3 y 4).

<b>Fotografía 3.</b>		<b>Fecha:</b> 27-01-2020		<b>Fotografía 4</b>		<b>Fecha:</b> 27-01-2020	
<b>Coordenadas UTM DATUM WGS84 HUSO 19</b>		<b>Norte:</b> 7.511.255	<b>Este:</b> 503.219	<b>Coordenadas UTM DATUM WGS84 HUSO 19</b>		<b>Norte:</b> 7.511.255	<b>Este:</b> 503.219
<b>Descripción del medio de prueba:</b> Recolección de ejemplares de <i>Telmatobius dankoi</i> en la Vertiente la Cascada por científicos de la Universidad de Chile.				<b>Descripción del medio de prueba:</b> <i>Telmatobius dankoi</i> capturado en la Vertiente la Cascada por científicos de la Universidad de Chile.

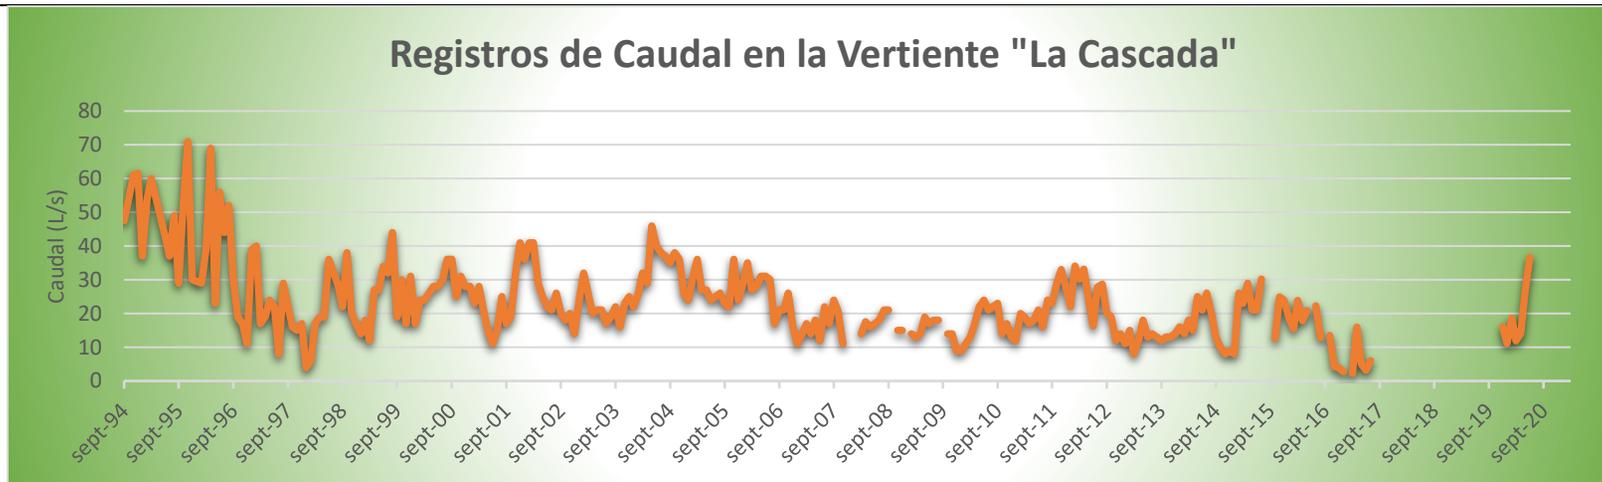
**Figura 1.** (Fuente: MONITOREO HIDROGEOLÓGICO (CAUDALES Y NIVELES), Minera Centinela)

**Descripción del medio de prueba:** Serie histórica de registros de caudales en la vertiente “La Cascada”, obtenidos de las mediciones de Minera Centinela en el marco del monitoreo ambiental y el Plan de Alerta Temprana en el campo de pozos Calama desde 1994 a 2021.

- b. Esta SMA efectuó la revisión de los seguimientos reportados por el titular, desde el 1° trimestre del 2019 al 1° trimestre del presente año, solamente el capítulo concerniente a las mediciones en la vertiente “La Cascada”. Del análisis de la evolución del comportamiento del caudal en la vertiente, se evidenció una reducción de al menos 25 l/s entre 1994 y 2016, luego de esta fecha hay falta de registros debido a que el titular dejó de reportar la medición en los PAT, tal y como se evidenció en el informe de fiscalización ambiental del año 2019. Sin embargo, posterior a dicha campaña, hubo periodos en que el titular sí pudo hacer ingreso al terreno y poder medir el caudal, que fue el periodo entre octubre de 2019 y abril del 2020 y posteriormente, el registro se vuelve a discontinuar. (Figuras 1 y 2)

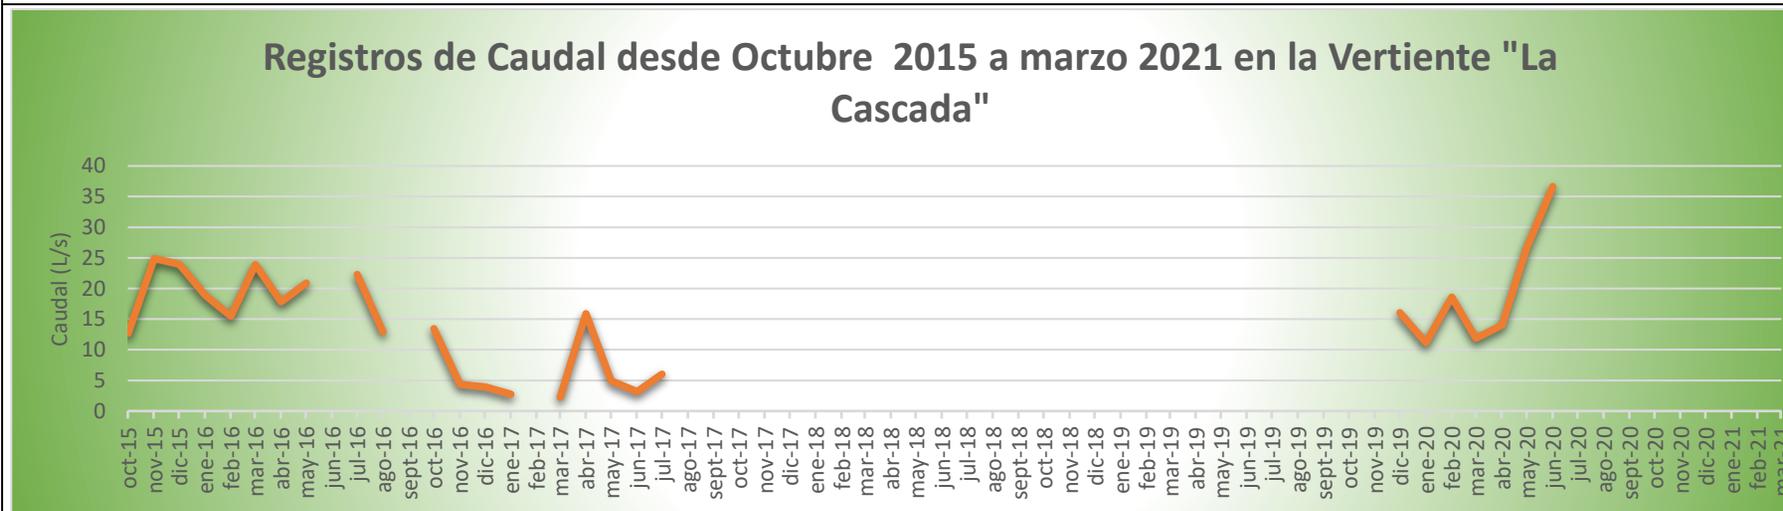
**Figura 2** (Fuente: MONITOREO HIDROGEOLÓGICO (CAUDALES Y NIVELES), Minera Centinela)

**Descripción del medio de prueba:** Registros de caudal desde octubre de 2015, fecha de inicio de la extracción del pozo P-10, a marzo de 2021.
