### INFORME TÉCNICO DE FISCALIZACIÓN AMBIENTAL

Examen de Información Plan De Descontaminación Para La Localidad De Andacollo Y Sectores  
Aledaños año 2020

COMPAÑÍA MINERA TECK CDA

DFZ-2021-1140-IV-PPDA

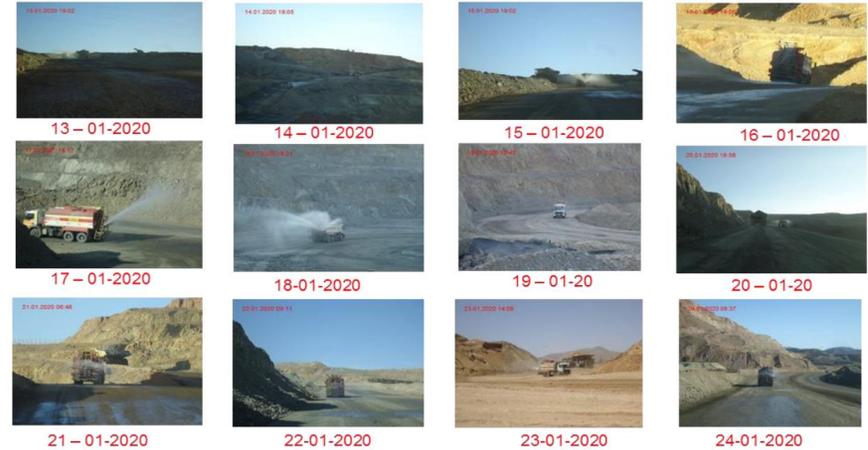
**Figura 3**

**Descripción del medio de prueba:** Registro de aplicación de agua, sector Mina mes de enero de 2020.

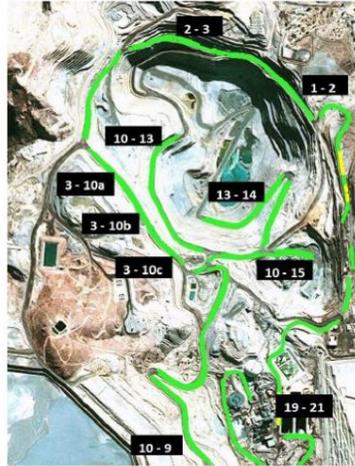
**Figura 4**

**Observación:** El tramo 19-21 corresponde a un camino del área planta que se reporta en el informe de registro de aplicación dustbloc planta y administración.  
El tramo 10-13 si bien esta considerado como un tramo en donde se le aplica agua, por temas operacionales durante el mes de enero se optimizó aplicando supresor en él.  
Respecto al tramo 10-9 inicialmente esta considerado aplicar supresor de polvo, pero debido al dinamismo de la operación se debió humectar durante el mes de Enero.

**Descripción del medio de prueba:** Registro de aplicación de Dustbloc y agua en caminos interiores mina. Reporte de enero 2020

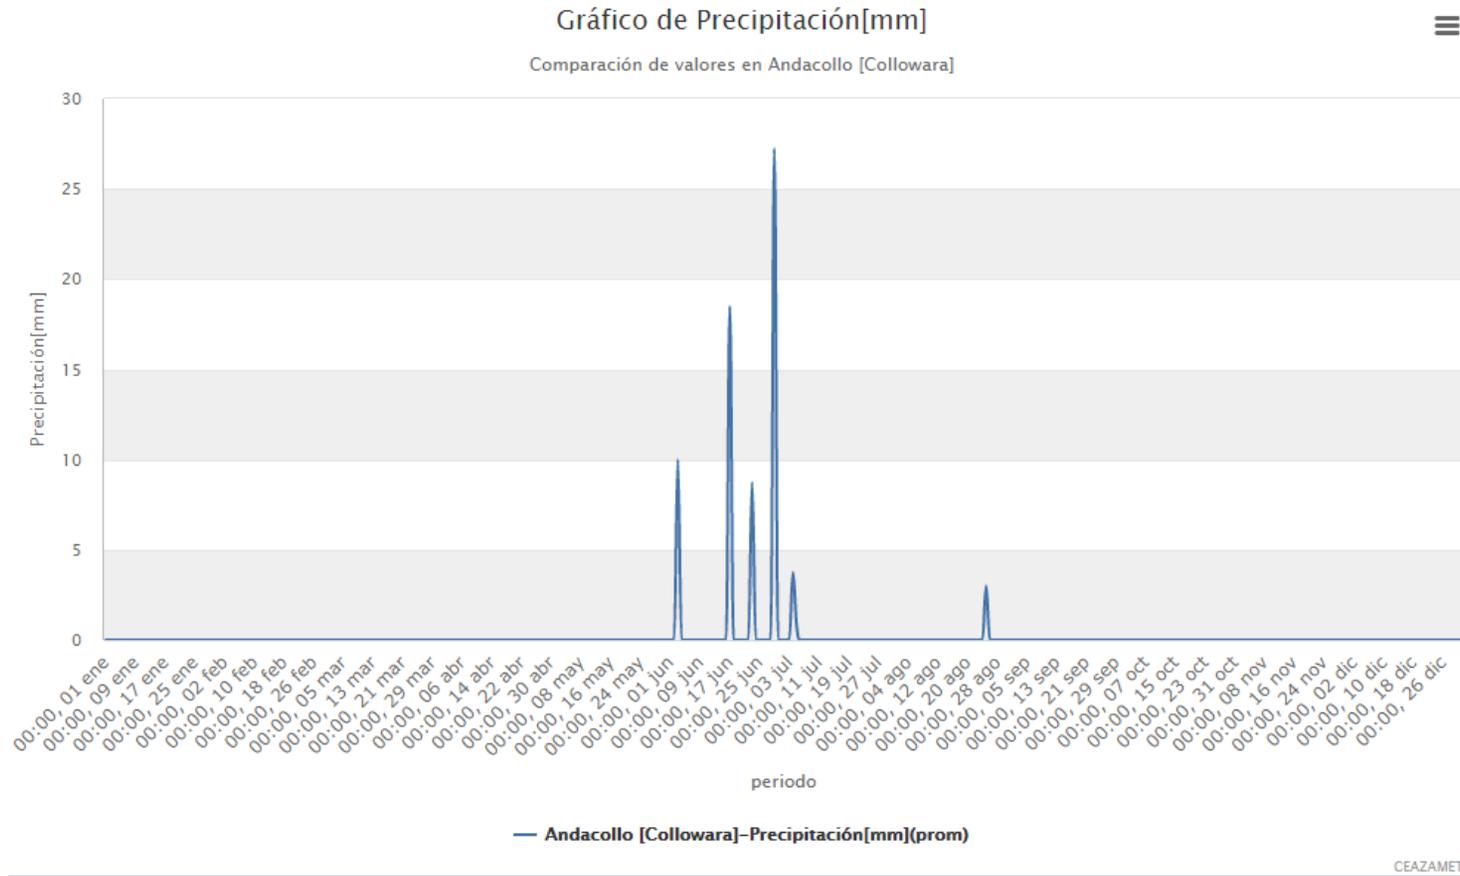
**Figura 6**

**Descripción del medio de prueba:** Registro de precipitaciones durante el año 2020 en la estación meteorológica Collowara de Andacollo, información obtenida de la página de CEAZA.

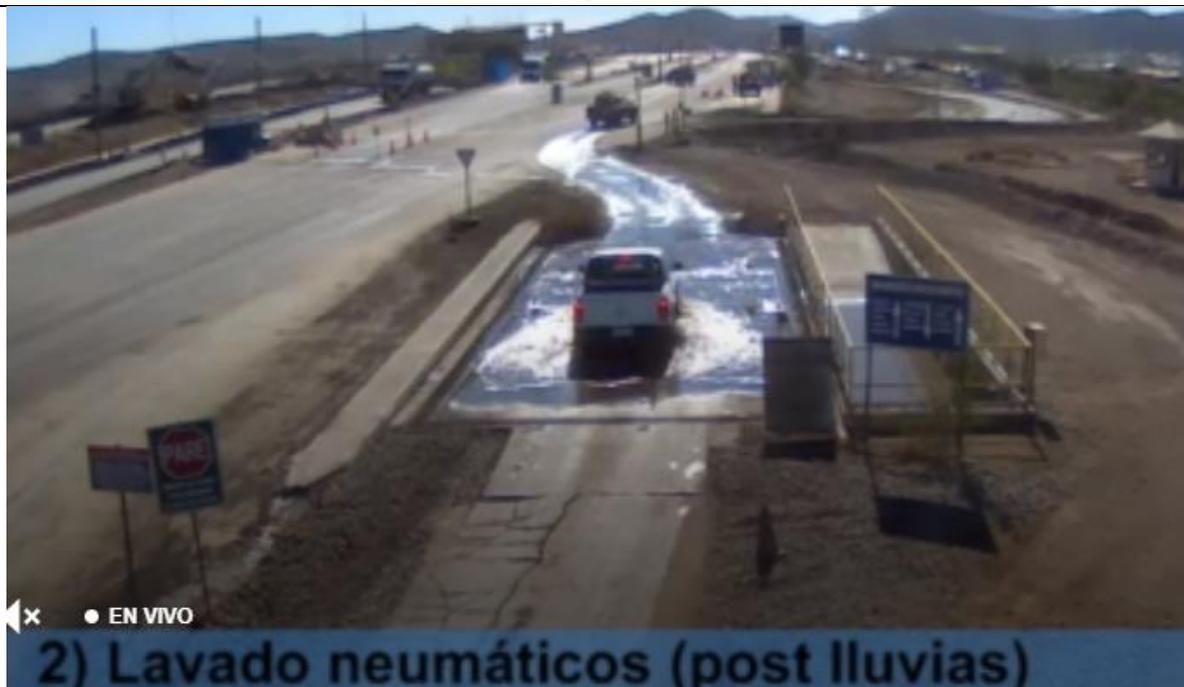
**Figura 8**

**Descripción del medio de prueba:** Registro de cámaras instaladas para lavado de ruedas en tiempo real, disponible en la página <http://streaminghd.cl/player.video/index.php?s=pdacda267/pdacda267&a=true>

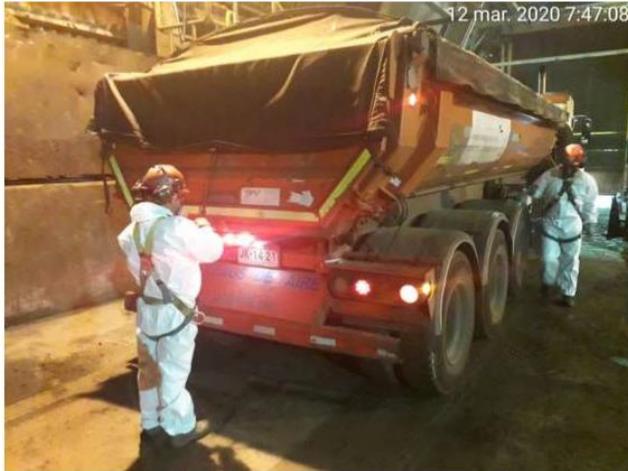
Fotografía 2

Descripción del medio de prueba: Registro fotográfico encarpado de camiones. Reporte marzo de 2020.

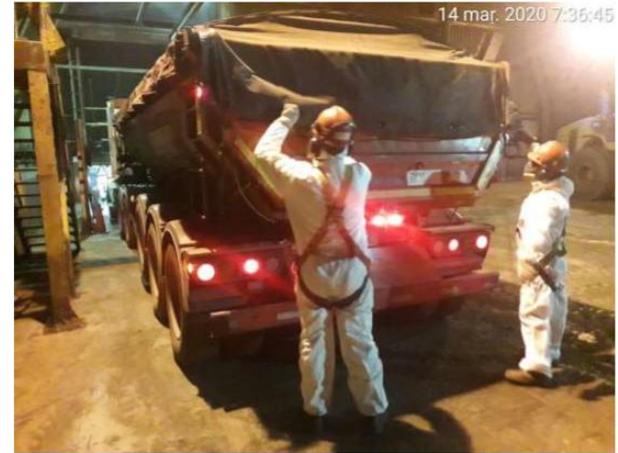
Fotografía 3

Descripción del medio de prueba: Registro fotográfico encarpado de camiones. Reporte marzo de 2020.

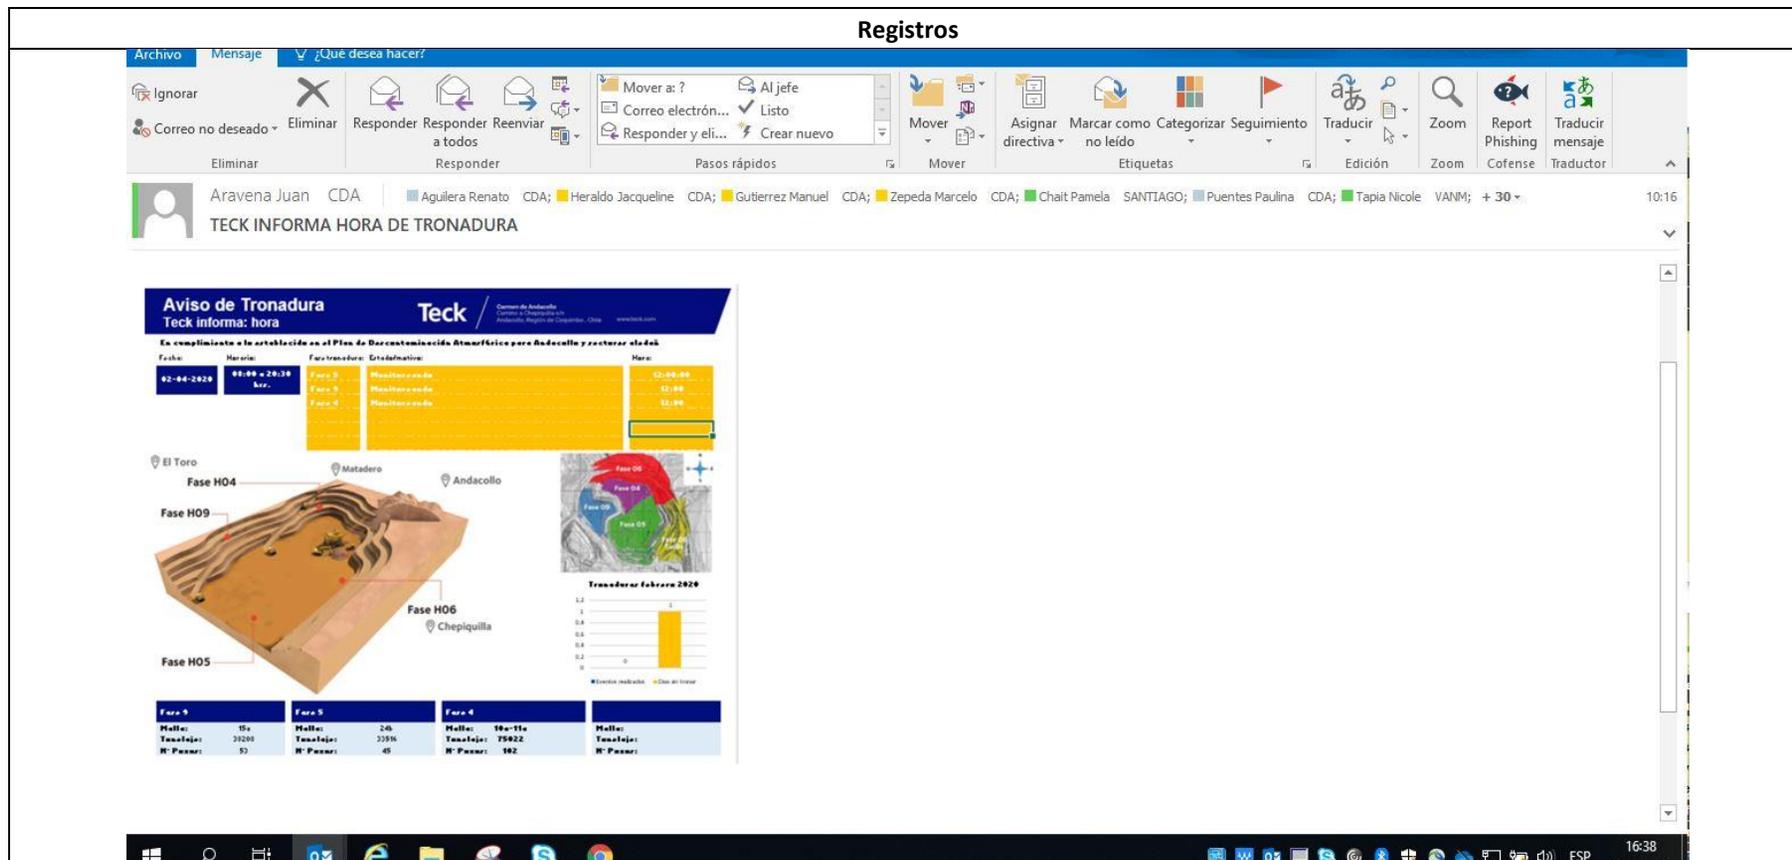
**Figura 10**

**Descripción del medio de prueba:** Registro de rango hora de tronadura, titular informa mediante correo electrónico el horario en el que se comienza el monitoreo y el rango horario en el que se podría ejecutar la tronadura. Imagen disponible en página web <https://pdaandacollo.teck.com/>

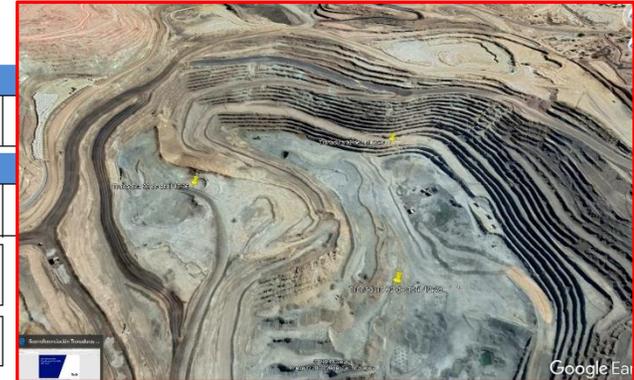
**Figura 11**

**Descripción del medio de prueba:** Registro de tronadura ejecutada, remitida por el titular. Se indica, fecha y hora de ejecución, dirección y velocidad del viento y fase y banco donde se ejecutó, el titular presenta además un registro en KMZ y en PDF con la georreferenciación de las tronaduras ejecutadas en el mes. En la figura se observa el registro de la tronadura del 02-04-2020 y en cuadro rojo se observa la georreferenciación de la misma tronadura.

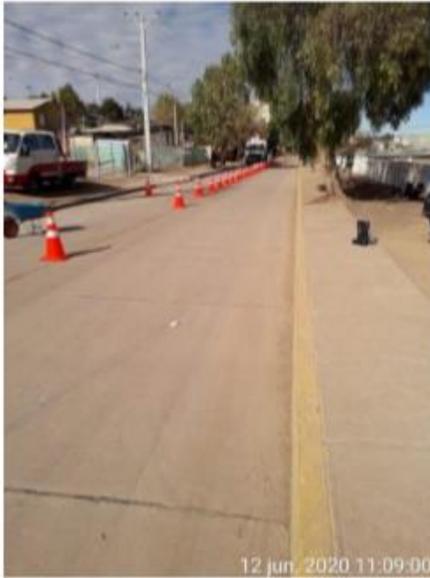
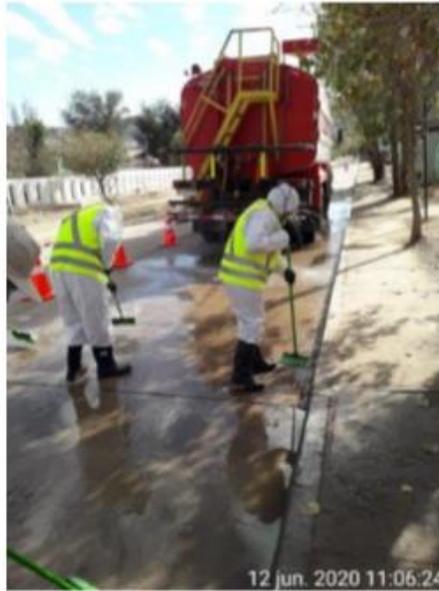
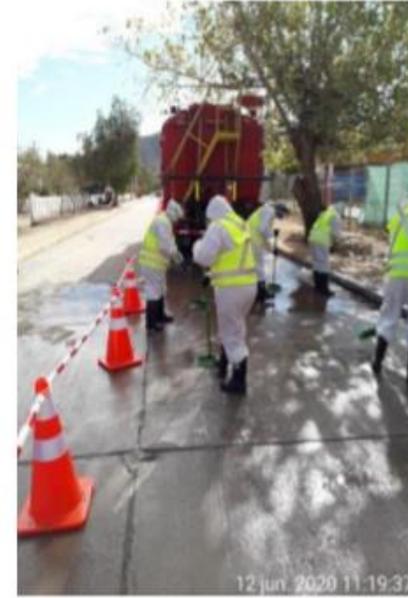
Descripción del medio de prueba: Registro fotográfico de actividades de lavado Post Lluvia, durante el mes de junio de 2020.

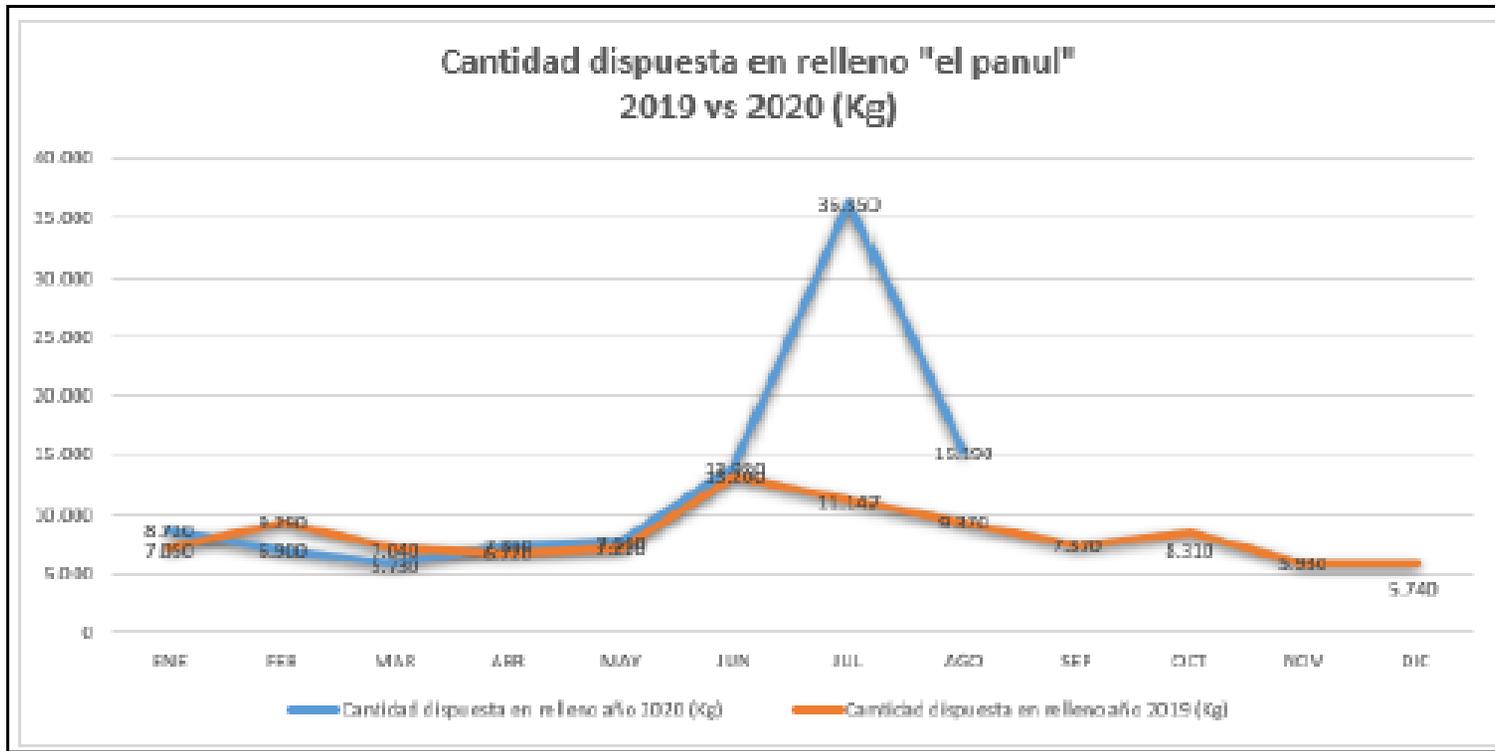
Figura 14

Figura. 9: Gráfico de disposición final 2019 vs 2020.  
Fuente: Creación propia de la empresa Disal

**Descripción del medio de prueba:** Registro cantidad de material dispuesto en el relleno sanitario El Panul, durante el año 2020 versus cantidad de material dispuesta el año 2019. Informe preparado por DISAL para Cía. Minera Teck, en reporte agosto 2020.

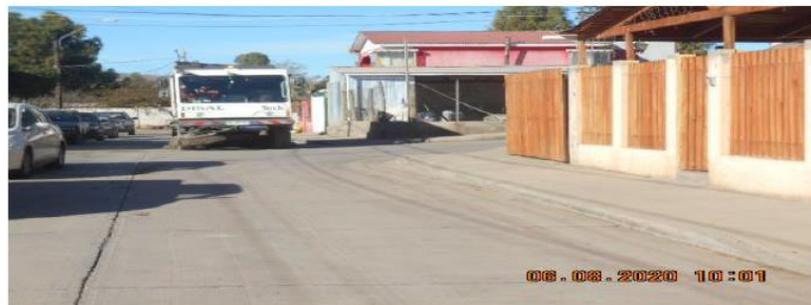
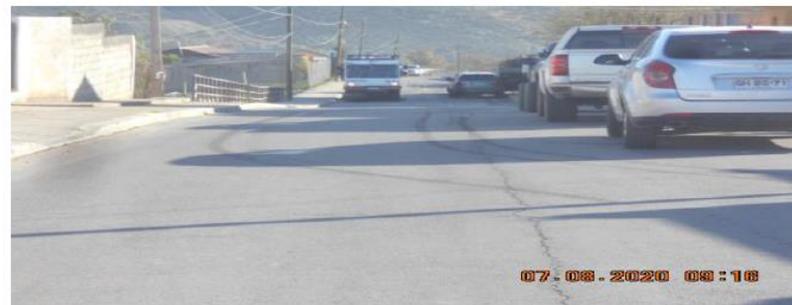
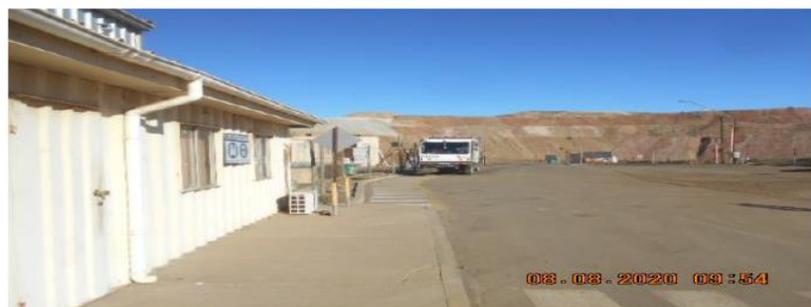
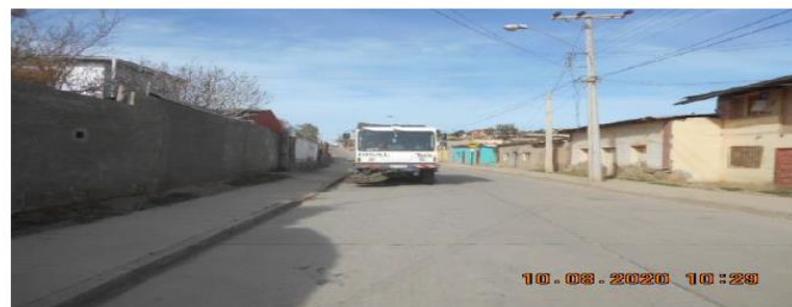
**Figura 15**

**Descripción del medio de prueba:** Registro fotográfico del reporte mensual correspondiente al mes de agosto de 2020, se muestran fotografías con fecha y hora, además se indica la ubicación.

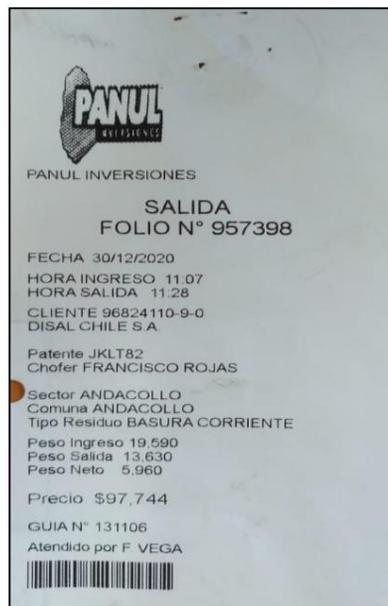
### Figura 16

Figura N°16. Registro de disposición final a "el panul".  
Fuente: Registro entregado por empresa "el panul".
