INFORME TÉCNICO DE FISCALIZACIÓN AMBIENTAL

PROYECTO EDIFICIO KTEDRAL

DFZ-2021-1665-XIII-NE

JULIO 2021

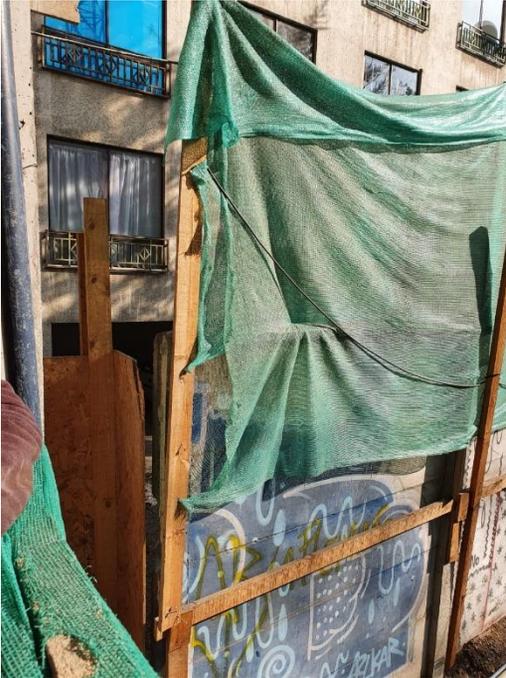
No obstante, no se entregan medidas de control adicionales para tareas efectuadas en la obra como son: uso de rotomartillo, taller de corte o barrera acústica perimetral, uso de camión mixer o uso de pistolas de impacto (Hilti) (Figura 1, Figura 2 y Figura 3).

Figura 1. Muro perimetral con el predio vecino.

• No se entrega el cronograma de la obra. • No se entregan medidas de control adicionales para tareas efectuadas en la obra como taller de corte, uso de pistolas de impacto (Hilti), barrera acústica perimetral, si bien se indica la implementación de casetas móviles de madera terciada de 15mm de espesor para trabajos con rotomartillo, no se entregan medios verificadores. 	Fecha	Receptor	Superación	30/06/2021	2	Supera en 4 dB(A)	3	Supera en 2 dB(A)	01/07/2021	1A	Supera en 3 dB(A)	1B	Supera en 2 dB(A)	2	Supera en 13 dB(A)	3	Supera en 9 dB(A)	02/07/2021	1B	Supera en 1 dB(A)
Fecha	Receptor	Superación																			
30/06/2021	2	Supera en 4 dB(A)																			
	3	Supera en 2 dB(A)																			
01/07/2021	1A	Supera en 3 dB(A)																			
	1B	Supera en 2 dB(A)																			
	2	Supera en 13 dB(A)																			
	3	Supera en 9 dB(A)																			
02/07/2021	1B	Supera en 1 dB(A)

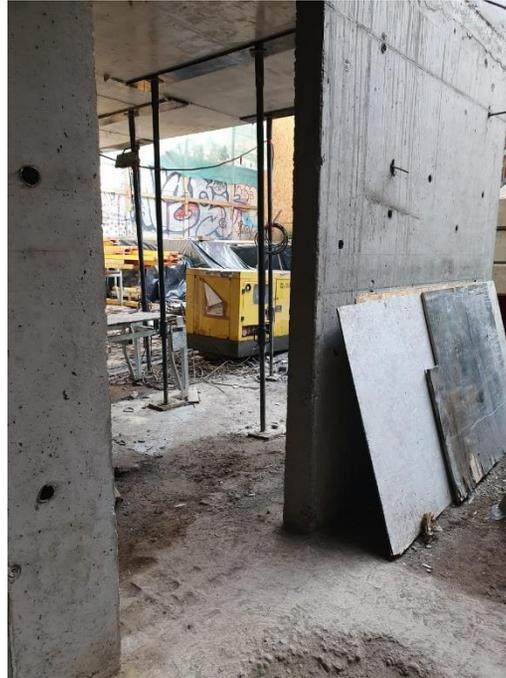
Figura 2. Grupo electrógeno 1.

i) Medios verificadores de las medidas de control de ruido asociadas a las faenas ruidosas ubicadas en la obra de construcción, entre éstas, barreras acústicas perimetrales, encierros para los grupos electrógenos, biombos acústicos para trabajos con herramientas como rotomartillo, taller de corte para trabajos con sierra circular, entre otros.

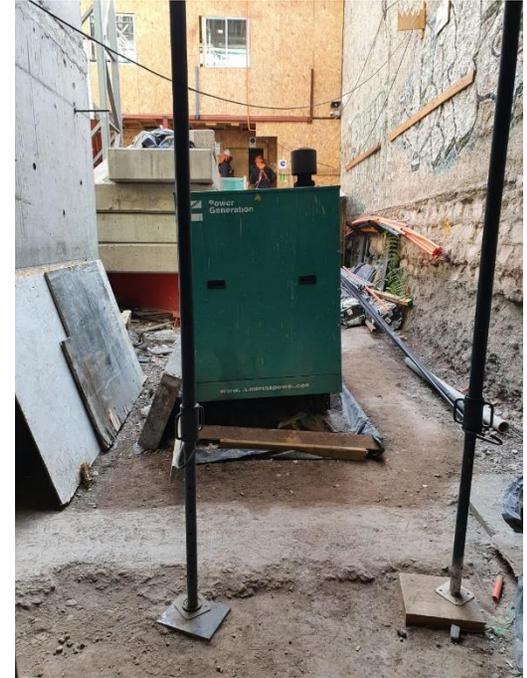
Figura 3. Grupo electrógeno 2.
