INFORME TÉCNICO DE FISCALIZACIÓN AMBIENTAL

CORPORACIÓN DEL DEPORTE SAN PEDRO DE ATACAMA

DFZ-2021-1695-II-NE

JULIO 2021.

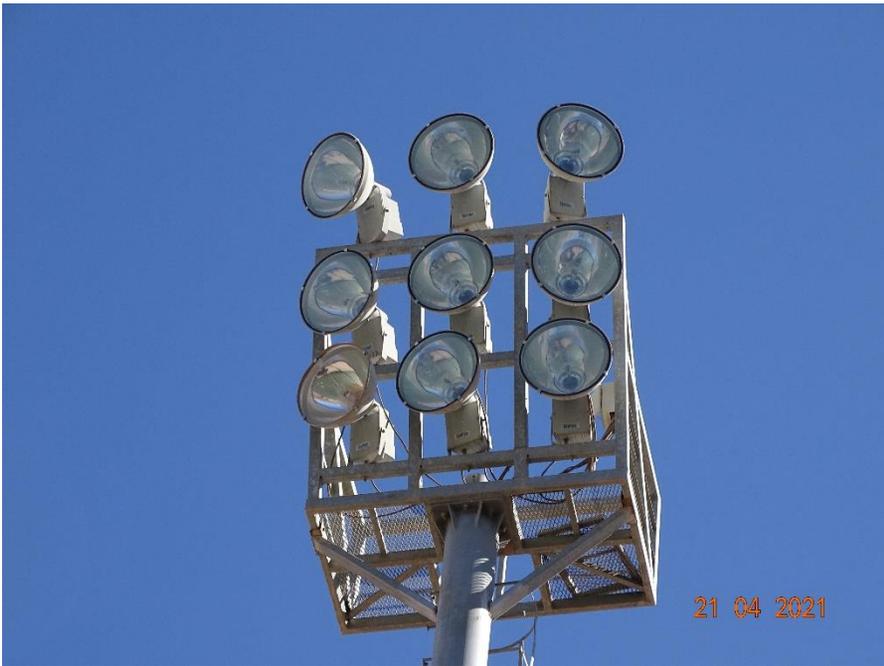
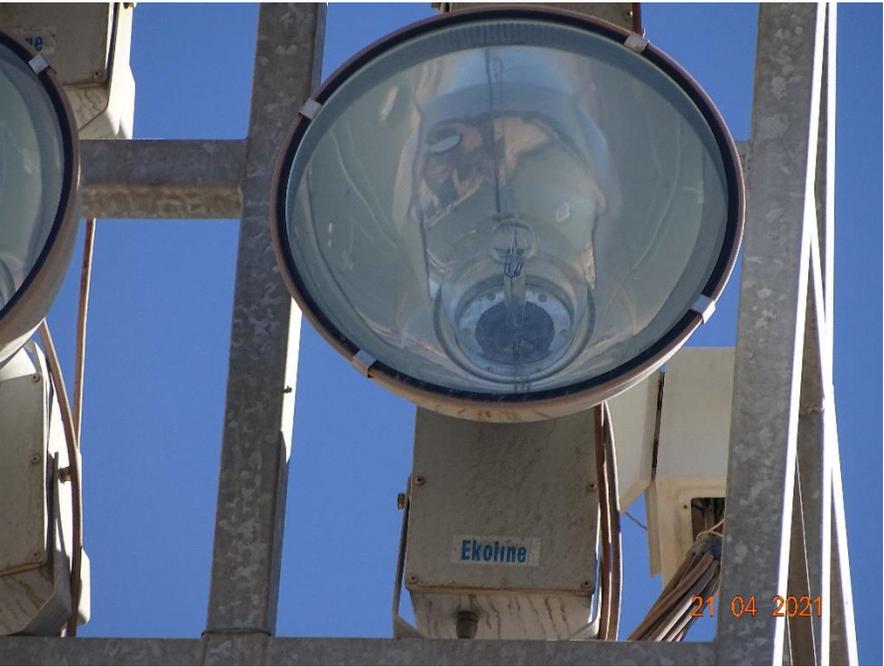
Fotografía 1								
Coordenadas WGS84					Huso		19S	
Norte					7.466.320.			
Este					582.011.

N° Hecho constatado	Exigencia asociada	Hechos constatados	Conclusiones
1	<p>Artículo 6º.- Límite de emisión de intensidad luminosa. En el caso de lámparas instaladas en luminarias o proyectores, que se utilizan en alumbrado ambiental, alumbrado funcional, alumbrado industrial, alumbrado ornamental y decorativo, avisos y letreros iluminados, las exigencias serán las siguientes:</p> <p>[...] 3. En el caso del alumbrado deportivo y recreacional, el límite de intensidad luminosa máxima será de 10 candelas por cada 1.000 lúmenes del flujo de la lámpara, a un ángulo gama de 90°, junto con la adición de una visera que limite la emisión hacia el hemisferio superior. Dicha visera o paralumen deberá presentar un área similar a la de la superficie emisora del reflector, a objeto de cubrir efectivamente el plano superior del proyector o luminaria.</p>	<p>Con fecha 21 de abril de 2021, esta Superintendencia realizó una actividad de inspección ambiental (Anexo 1) a la Unidad Fiscalizable “Corporación del Deporte San Pedro de Atacama”, con el objetivo de constatar si las luminarias presentes en la cancha de fútbol del complejo deportivo se encuentran instaladas en conformidad a lo dispuesto en el D.S. N°43/2012.</p> <p>La actividad de inspección ambiental, inicio sin una reunión debido a que el encargado de la Unidad Fiscalizable, el Sr. Eduardo Rivera, Director de la Corporación Municipal del Deporte, no se encontraba en las instalaciones.</p> <p>De este modo, durante la actividad se constató lo siguiente:</p> <ul style="list-style-type: none"> • Luminarias 1: Corresponde a un poste con nueve (9) lámparas, ubicado en el sector Suroeste de la cancha de fútbol. Todas las lámparas corresponden a la marca Ekoline, no siendo posible identificar el número de serie de cada una de ellas, por lo tanto, no es posible determinar el tipo de lámpara ni su potencia. Todas ellas se encuentran instaladas en un ángulo que propicia la emisión de luz al hemisferio superior y no cuentan con viseras. Ver Fotografía 1. • Luminarias 2: Corresponde a un poste con nueve (9) lámparas, ubicado en el sector Noroeste de la cancha de fútbol. Todas las lámparas corresponden a la marca Ekoline, no siendo posible identificar el número de serie de cada una de ellas, por lo tanto, no es posible determinar el tipo de lámpara ni su 	<p>Se constató que las lámparas ubicadas en las luminarias 1, 2, 3 y 4, no cuentan con viseras y propician la emisión de luz en un ángulo gama superior a 90°.</p> <p>Por otro lado, el titular no hizo entrega de los antecedentes solicitados mediante el requerimiento de información, por cuanto, no es posible verificar el cumplimiento de los límites de emisión de las lámparas instaladas en las luminarias 1, 2, 3 y 4.</p>

Luminaria	N°1.							
Ubicación	Suroeste de la cancha de fútbol.							
Tipo de lámpara	<input type="checkbox"/> SBP	<input type="checkbox"/> SAP	<input type="checkbox"/> HM	<input type="checkbox"/> H	<input type="checkbox"/> Hg	<input type="checkbox"/> INC	<input type="checkbox"/> LM	<input type="checkbox"/> LED
Cantidad	Nueve (9) lámparas.			Modelo		Sin información.		
Marca	Ekoline.			Potencia (W)		Sin información.		
Ángulo de instalación	<input type="checkbox"/> Correcto		<input checked="" type="checkbox"/> Incorrecto		Cuenta con certificado		<input type="checkbox"/> Si <input type="checkbox"/> No	
Fecha de certificación	Sin información.							
N° de certificado	Sin información.							
Fotografía plano general					Fotografía plano detalle

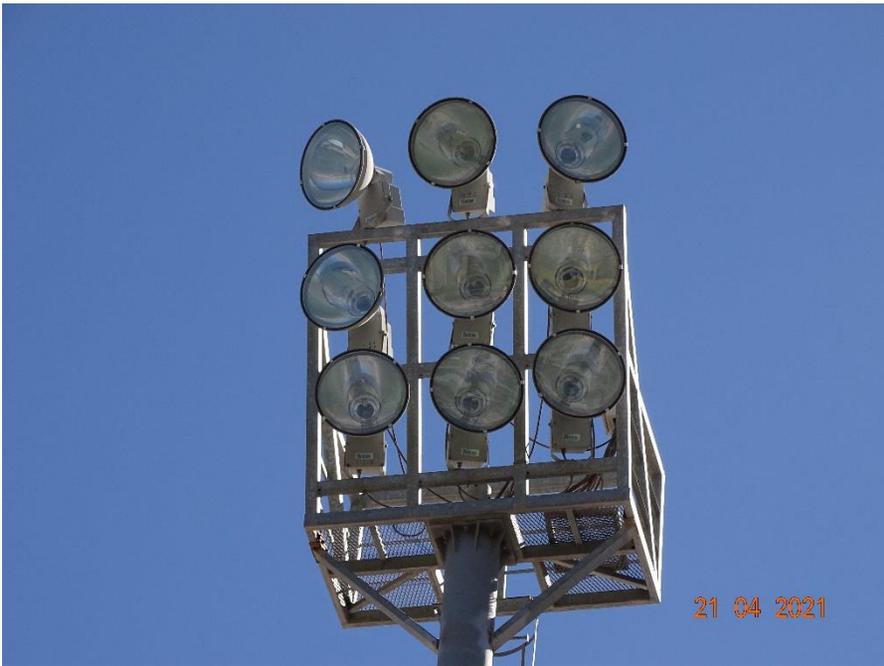
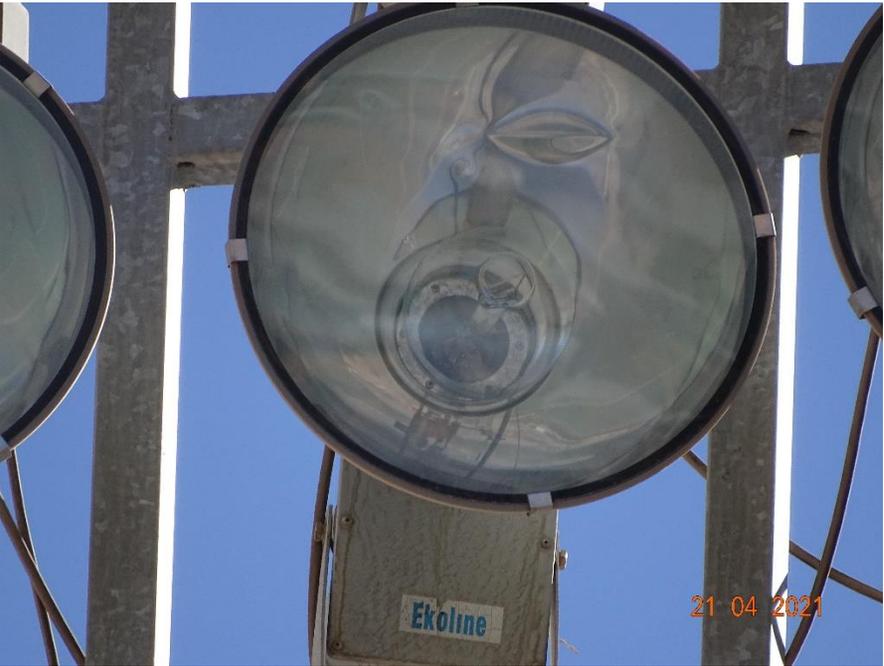
Fotografía 2								
Coordenadas WGS84					Huso		19S	
Norte					7.466.376.			
Este					582.004.

Luminaria	N°2.							
Ubicación	Noroeste de la cancha de fútbol.							
Tipo de lámpara	<input type="checkbox"/> SBP	<input type="checkbox"/> SAP	<input type="checkbox"/> HM	<input type="checkbox"/> H	<input type="checkbox"/> Hg	<input type="checkbox"/> INC	<input type="checkbox"/> LM	<input type="checkbox"/> LED
Cantidad	Nueve (9) lámparas.			Modelo		Sin información.		
Marca	Ekoline.			Potencia (W)		Sin información.		
Ángulo de instalación	<input type="checkbox"/> Correcto		<input checked="" type="checkbox"/> Incorrecto		Cuenta con certificado		<input type="checkbox"/> Si <input type="checkbox"/> No	
Fecha de certificación	Sin información.							
N° de certificado	Sin información.							
Fotografía plano general					Fotografía plano detalle

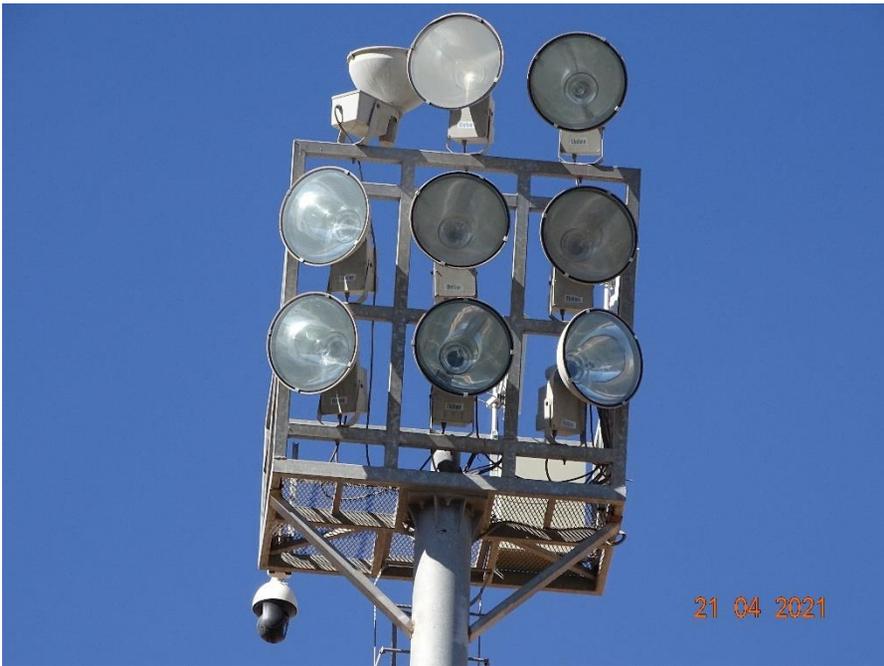
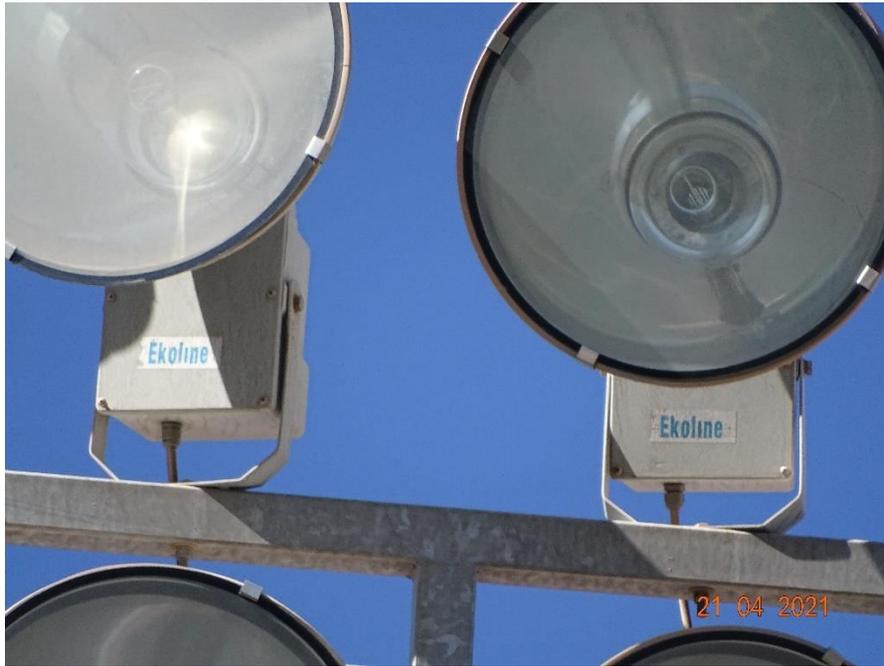
<p>21 04 2021</p>			
Fotografía 3								
Coordenadas WGS84					Huso		19S	
Norte					7.466.386.			
Este					582.086.

Luminaria	N°3.							
Ubicación	Noreste de la cancha de fútbol.							
Tipo de lámpara	<input type="checkbox"/> SBP	<input type="checkbox"/> SAP	<input type="checkbox"/> HM	<input type="checkbox"/> H	<input type="checkbox"/> Hg	<input type="checkbox"/> INC	<input type="checkbox"/> LM	<input type="checkbox"/> LED
Cantidad	Nueve (9) lámparas.			Modelo		Sin información.		
Marca	Ekoline.			Potencia (W)		Sin información.		
Ángulo de instalación	<input type="checkbox"/> Correcto		<input checked="" type="checkbox"/> Incorrecto		Cuenta con certificado		<input type="checkbox"/> Si <input type="checkbox"/> No	
Fecha de certificación	Sin información.							
N° de certificado	Sin información.							
Fotografía plano general					Fotografía plano detalle

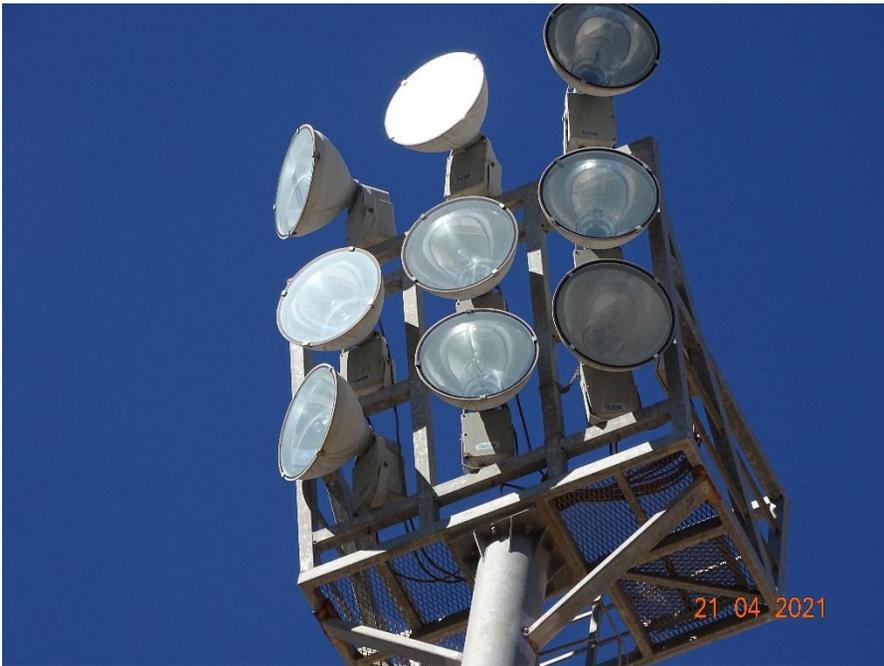
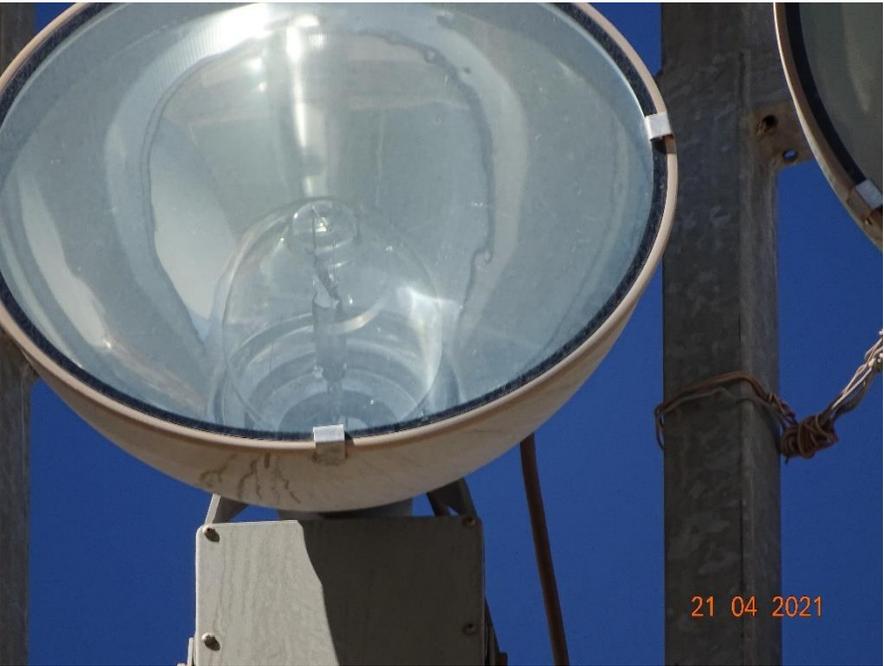
Fotografía 4								
Coordenadas WGS84					Huso		19S	
Norte					7.466.336.			
Este					582.089.

Luminaria	N°4.							
Ubicación	Sureste de la cancha de fútbol.							
Tipo de lámpara	<input type="checkbox"/> SBP	<input type="checkbox"/> SAP	<input type="checkbox"/> HM	<input type="checkbox"/> H	<input type="checkbox"/> Hg	<input type="checkbox"/> INC	<input type="checkbox"/> LM	<input type="checkbox"/> LED
Cantidad	Nueve (9) lámparas.			Modelo		Sin información.		
Marca	Ekoline.			Potencia (W)		Sin información.		
Ángulo de instalación	<input type="checkbox"/> Correcto		<input checked="" type="checkbox"/> Incorrecto		Cuenta con certificado		<input type="checkbox"/> Si <input checked="" type="checkbox"/> No	
Fecha de certificación	Sin información.							
N° de certificado	Sin información.							
Fotografía plano general					Fotografía plano detalle
