## INFORME TÉCNICO DE FISCALIZACIÓN AMBIENTAL

### Programa de Cumplimiento

### AMASANDERÍA/PANADERÍA LA ESPECIAL

DFZ-2021-683-VII-PC

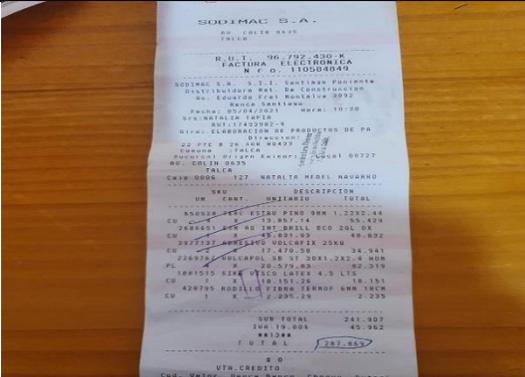
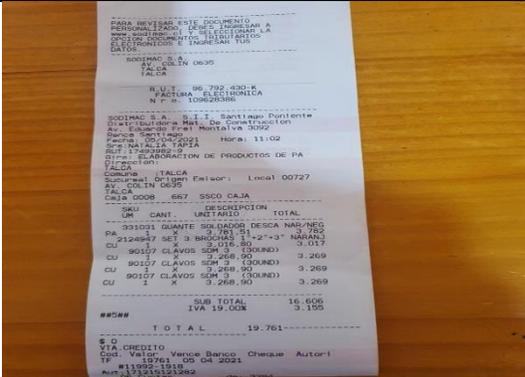
<b>Fotografía 1.</b>	Fecha: 05-04-2021	<b>Fotografía 2.</b>	Fecha: 05-04-2021
<b>Descripción del medio de prueba:</b> boleta de compra de materiales utilizados en la barrera acústica.		<b>Descripción del medio de prueba:</b> boleta de compra de materiales utilizados en la barrera acústica.

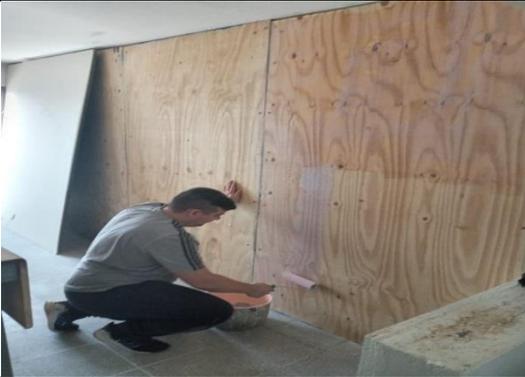
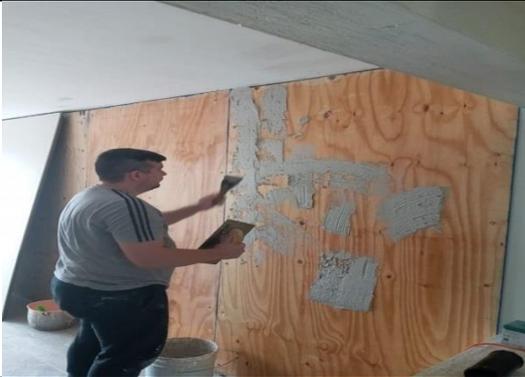
<b>Fotografía 3.</b>	Fecha: sin información.	<b>Fotografía 4.</b>	Fecha: sin información.
<b>Coordenadas UTM DATUM WGS84 HUSO 19</b>	Norte: 6.074.958	<b>Coordenadas UTM DATUM WGS84 HUSO 19</b>	Norte: 6.074.958
	Este: 255.191		Este: 255.191
<b>Descripción del medio de prueba:</b> instalación de la barrera acústica.		<b>Descripción del medio de prueba:</b> instalación de la barrera acústica.

1	<p>Barrera acústica: consiste en una barrera con un material cuya densidad debe ser superior a los 10 kg/m<sup>2</sup>, la cual se debe instalar lo más cerca posible de la fuente para ser efectiva.</p> <p>Al respecto, la titular indicó que se instalará el muro a lo largo de la panadería, aumentando la densidad de la muralla.</p>	Por ejecutar.	<p><u>Fecha inicio:</u> 05-01-2021.</p> <p><u>Fecha término:</u> 20-04-2021.</p>	Acción finalizada dentro del plazo de ejecución definido.	Boletas y/o facturas de compra de materiales, fotografías fechadas y georreferenciadas ilustrativas del antes y después de la ejecución de la acción y la ficha o informe técnico de los materiales utilizados para la construcción del muro.	<p>Acción cumplida parcialmente, debido a que se instaló una barrera acústica en la muralla que comparte la panadería con casa del receptor. No obstante, no se acreditó si la barrera instalada posee una densidad superior a los 10 kg/m<sup>2</sup>.</p> <p>El titular indicó que la barrera acústica consta de tableros que poseen láminas continuas de madera de pino radiata dispuestas con sus fibras en ángulo recto, adhesivo fenólico resistente a la humedad, indicando que posee solidez estructural, aislación térmica y resistente al fuego. Anexo 3.</p> <p>Se adquirieron 4 terciados estructurales de pino de 9 mm de espesor, de 1,22 m de ancho y 2,44 m de largo. Anexo 3.</p> <p>Además, se adquirieron 4 planchas de Volcapol (yeso/cartón) de 30 mm de espesor, de 1,2 m de ancho y 2,4 m de largo, el cual se adhiere con adhesivo</p>

<p>Volcafix (también adquirido por el titular). Anexo 3.</p> <p>El titular indicó que, según información proporcionada por la tienda "Homecenter Sodimac" de Talca, la solución constructiva mejora térmicamente los muros de hormigón, albañilería u otros materiales, ya que ayuda a reducir la demanda energética en forma de calefacción o ruidos entre habitaciones. Además, indicó que la pared que colinda con el vecino ya fue cubierta por los mismos materiales hace más de 8 meses. Indicó además que según los especialistas de la tienda "Homecenter Sodimac", no debería existir ruido alguno fuera del rango de los 50 decibeles. Anexo 3.</p> <p>Se adjuntaron fotografías de las boletas de compra por los materiales utilizados en la barrera acústica y fotografías sobre su instalación. Fotografías 1, 2, 3, 4, 5 y 6. Anexo 3.</p> <p>Se puede mencionar que, según las fotografías entregadas, la barrera acústica se instaló a lo largo del muro que comparte la panadería con casa del receptor.</p> <p>Cabe mencionar que las fotografías anteriores no están fechadas ni georreferenciadas, por lo que no es posible determinar la fecha de inicio y de término de la acción.</p>

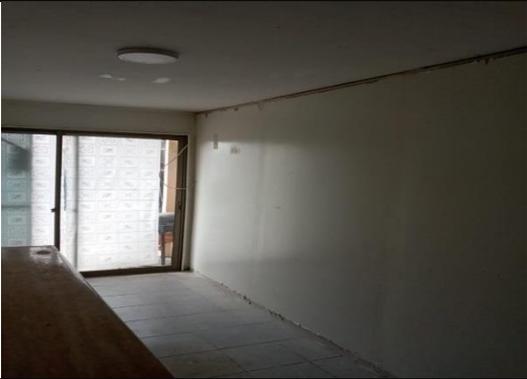
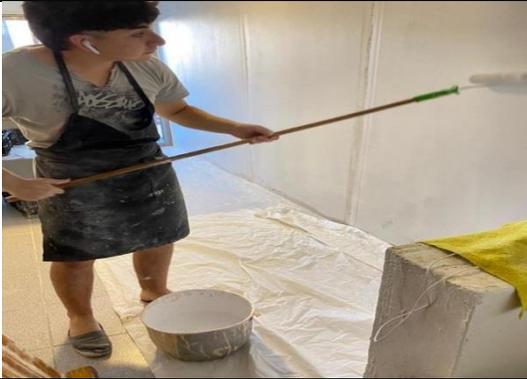
<b>Fotografía 5.</b>		<b>Fecha:</b> sin información.	
<b>Coordenadas UTM DATUM WGS84 HUSO 19</b>		<b>Norte:</b> 6.074.958	<b>Este:</b> 255.191
<b>Descripción del medio de prueba:</b> instalación de la barrera acústica.		<b>Descripción del medio de prueba:</b> instalación de la barrera acústica.

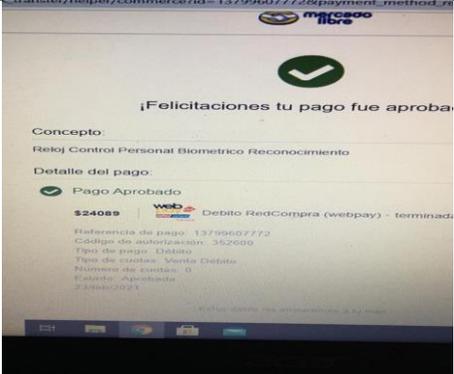
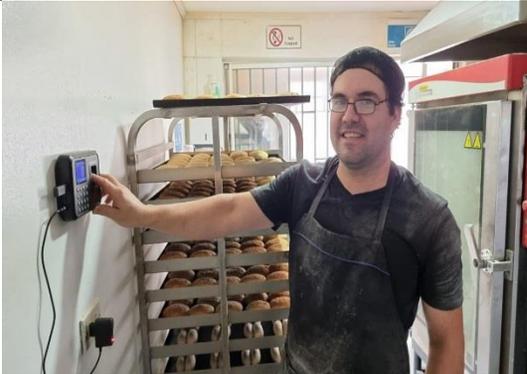
<b>Fotografía 7.</b>		<b>Fecha:</b> 23-02-2021	
<b>Coordenadas UTM DATUM WGS84 HUSO 19</b>		<b>Norte:</b> 6.074.958	<b>Este:</b> 255.191
<b>Descripción del medio de prueba:</b> pago por la adquisición del reloj control.		<b>Descripción del medio de prueba:</b> uso del reloj control.

<p>Se adjuntó una fotografía que muestra el pago por la adquisición del reloj control a través de la página web “mercado libre”, junto con una fotografía que da cuenta de la instalación y uso del reloj control (se observa a panadero probando marcaje). Fotografías 7 y 8. Anexo 3. Cabe mencionar que las fotografías anteriores no están fechadas ni georreferenciadas, por lo que no es posible determinar la fecha de inicio y de término de la acción.</p> <p>Finalmente, se presentaron diversos informes en archivo Excel sobre la entrada y salida de los trabajadores de la panadería (marcajes de horas de trabajo), desde la instalación del reloj control (desde el 1 de mayo al 07 de agosto de 2021). Anexo 4.</p> <p>Analizando todos los registros, se puede indicar que el ingreso más temprano fue a las 08:50 hrs., y la salida más tarde a las 21:05 hrs., por lo cual se puede mencionar que, basado en dichos registros, el horario aproximado de trabajo de la panadería sería desde las 9:00 hrs. hasta las 21:00 hrs.</p> <p>No obstante, no se poseen evidencias sobre restricción de funcionamiento en otros horarios.</p>

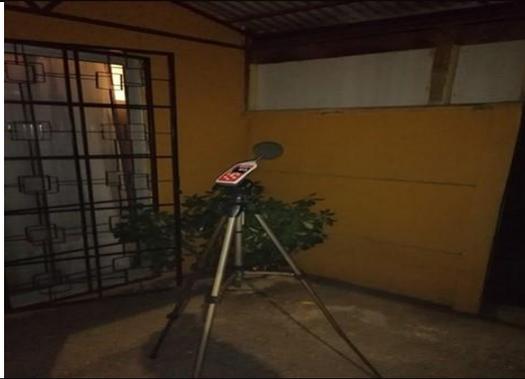
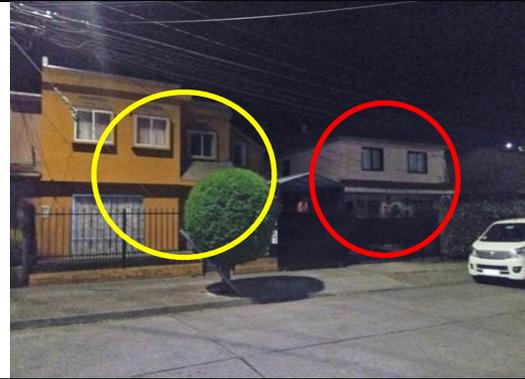
<b>Fotografía 9.</b>	<b>Fecha:</b> 30-06-2021		<b>Fotografía 10.</b>	<b>Fecha:</b> 30-06-2021	
<b>Coordenadas UTM DATUM WGS84 HUSO 19</b>	<b>Norte:</b> 6.074.958	<b>Este:</b> 255.191	<b>Coordenadas UTM DATUM WGS84 HUSO 19</b>	<b>Norte:</b> 6.074.958	<b>Este:</b> 255.191
<b>Descripción del medio de prueba:</b> sector de antejardín del receptor (colindante a amasandería/panadería del denunciado). Se observa pandereta que separa el antejardín con la amasandería/panadería (fuente de ruido).			<b>Descripción del medio de prueba:</b> casa del receptor (en círculo amarillo) y casa de la amasandería/panadería o fuente de ruido (en círculo rojo).
