INFORME TÉCNICO DE FISCALIZACIÓN AMBIENTAL

RASOIL

DFZ-2021-192-VII-SRCA

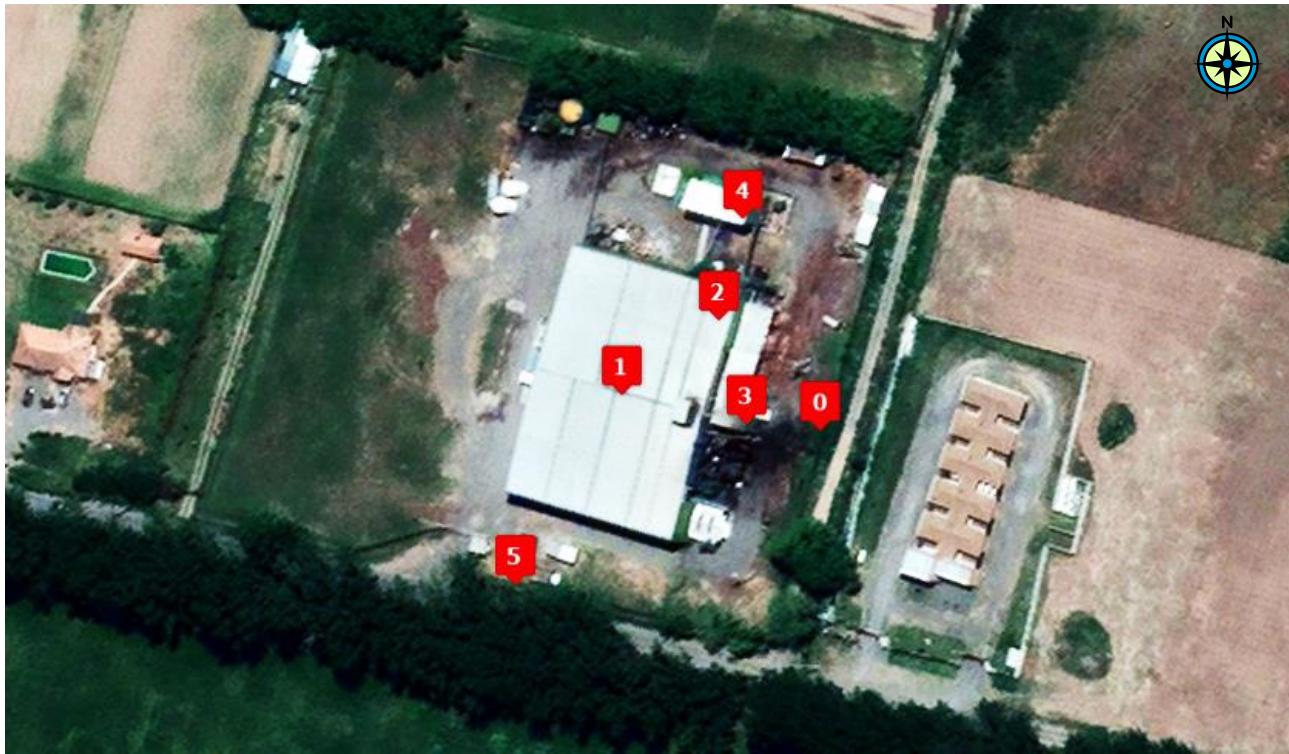
Figura 3. Estaciones Inspeccionadas

Nº de estación	Nombre/ Descripción de estación
0	CANAL: Canal de riego ubicado al exterior de la planta
1	GALPÓN INDUSTRIAL: Galpón de procesos primarios y refinación de materias primas
2	EQUIPO DE REFINADO: Unidad industrial de refinación de aceite
3	CÁMARA DESGRASADORA: Cámara desgrasadora de RILes
4	EXTRACTOR DE ACEITE POR SOLVENTE: Unidad de extracción de aceite con solvente
5	CANAL INTERIOR: Canal conductor de aguas lluvia ubicado al interior de la unidad fiscalizable

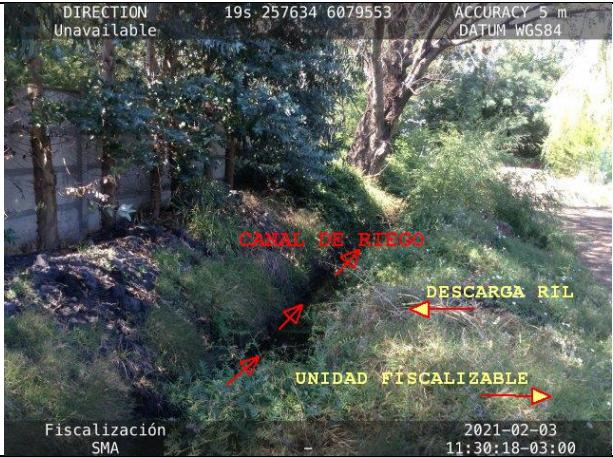
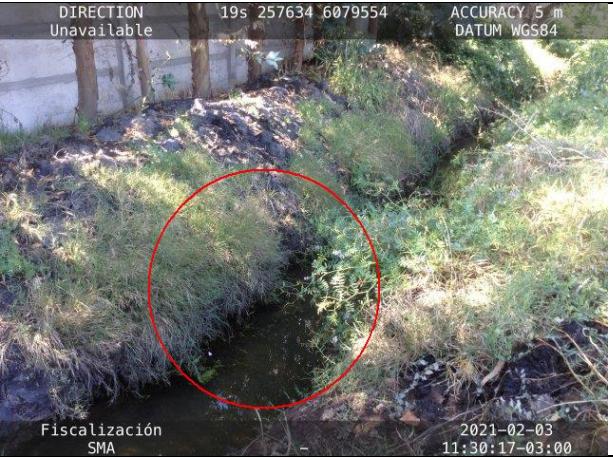
Número de hecho constatado: 1	Estación N°:
Documentación Revisada: Expediente SEA - Consulta de Pertinencia “nueva planta elaboradora de aceites RASOIL” del año 2020.	
Hecho (s):	
<p>Durante las actividades de inspección, se realizó un recorrido por el canal ubicado al oriente de la instalación, entre las coordenadas UTM 257.654 E, 6.079.629 N y las coordenadas UTM 257.617 N, 6.079.517 E, ambas referidas al Datum WGS 84, Huso 19 Sur. En dicho cuerpo de agua no se observa presencia de sustancias o elementos que permitan establecer una evacuación, derrame o vertido de residuos líquidos (Fotografías 1 y 2). El canal sólo presenta agua dentro de su cauce.</p>	
<p>Posteriormente, se realizó el ingreso a la instalación, realizando una reunión de inicio con el Sr. Ricardo Alvayay, Gerente, y la Sra. Jacqueline Díaz, Asesora de Proyectos. Consultado respecto a los hechos denunciados motivo de la inspección, el Sr. Alvayay señala que no la planta no opera hace desde el 15 de diciembre de 2020 a la fecha. Señala que anterior a esa fecha, se hicieron algunas pruebas de extracción de aceite, pero que no se han realizado descargas de residuos líquidos. Además, indica que es un circuito cerrado de aguas, que corresponden a aguas de enfriado.</p>

Fotografía 1. Descripción Medio de Prueba: Fotografía captada en canal de riego ubicado en el sector este de la unidad fiscalizable, separado de esta por un camino vecinal.	Fotografía 2. Descripción Medio de Prueba: Canal ubicado en el sector este de la unidad fiscalizable, separado de esta por un camino vecinal. No se observó presencia o evidencia de descarga en dicho cuerpo de agua.

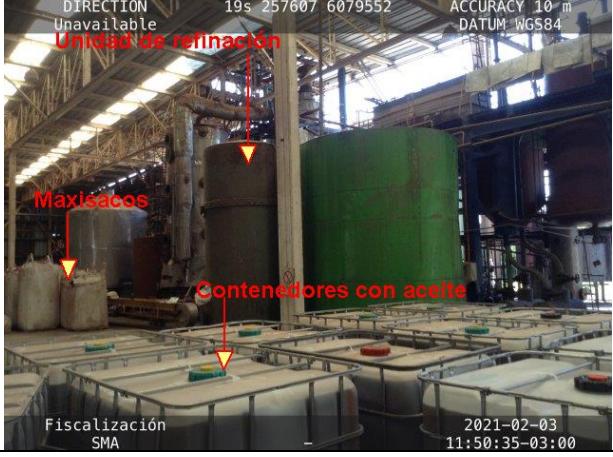
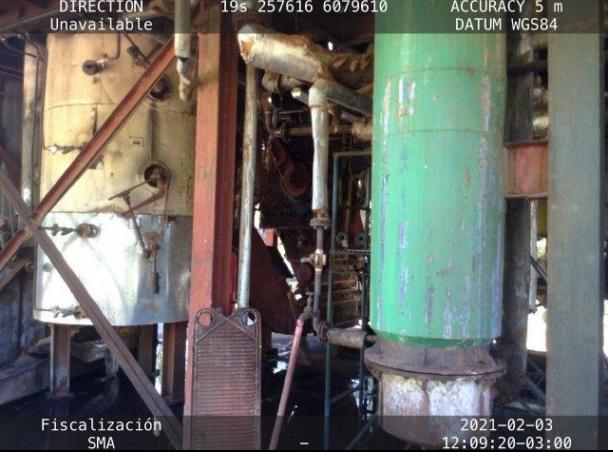
<p>Terminada la reunión de inicio, se realizó un recorrido por las instalaciones de la unidad fiscalizable en compañía de la Sra. Díaz y el Sr. Eduardo Coria, Encargado de Procesos, que se une a la actividad, constatándose lo siguiente:</p>	
<p>GALPÓN INDUSTRIAL: El galpón de proceso no presentaba actividad asociada a producción de aceite, encontrándose todos los equipos detenidos. En el lugar se observó la presencia de un par de personas, que realizaban mantenimiento a un equipo. Fuera de los equipos, se constató una decena de contenedores IBC con aceite en su interior y un par de maxi sacos con afrecho o algún producto similar (Fotografía 2).</p>	
<p>EQUIPO DE REFINADO: Se visitó el equipo de refinado, ubicado a un costado del galpón industrial, constatando que este no se encuentra operando al momento de la inspección (Fotografía 3).</p>	
<p>CÁMARA DESGRASADORA: Se visitó la cámara desgrasadora ubicada en el patio de la unidad fiscalizable, constatando que no presenta flujo de entrada o salida de líquido, sólo presencia de líquido remanente sin aspecto graso (Fotografías 4 y 5). De acuerdo a lo indicado por la Sra. Díaz, esta cámara ya no se utiliza desde que el proyecto pasó al control de RASOIL, toda vez que el proceso actual de extracción de aceite no involucra descarga de residuos líquidos.</p>

Fotografía 3. Descripción Medio de Prueba: Vista interior del Galpón industrial. Se puede observar la presencia de contenedores de aceite y maxi sacos.	Fotografía 4. Descripción Medio de Prueba: Vista del equipo de refinación de aceite. No estaba operando al momento de la inspección.

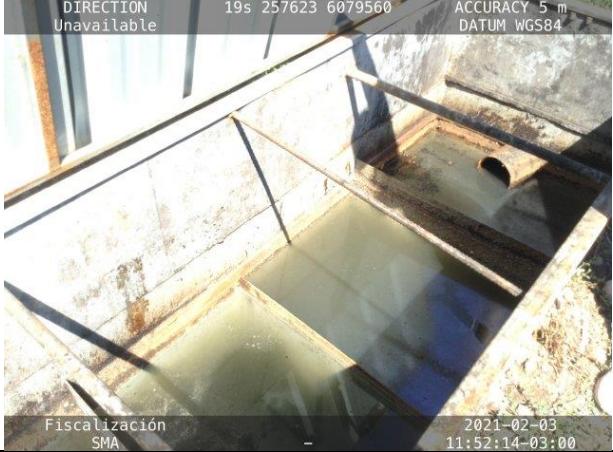
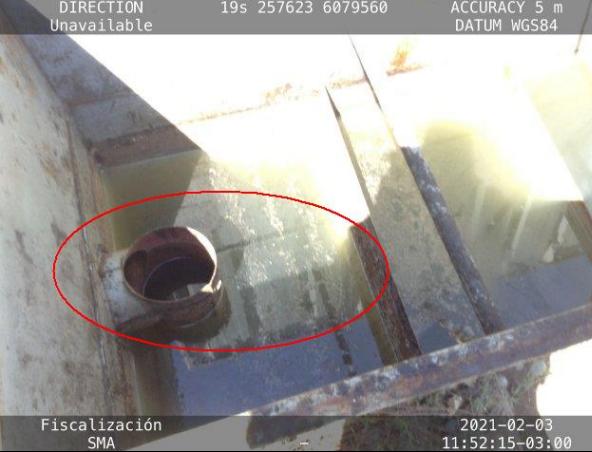
Tampoco se constata elusión a la norma de RILes Decreto Supremo N.º 90/2000 MINSEGPRES al momento de la inspección, en alguno de los criterios establecidos en el artículo 3º del RSEIA. Sin perjuicio de lo anterior, se constató una obra que permite evacuar residuos líquidos desde una cámara desgrasadora de la unidad fiscalizable, hacia un cuerpo de agua superficial, correspondiente a un canal de riego ubicado al oriente de la instalación, Dicha obra, según consta en el expediente de fiscalización DFZ-2019-263-VII-SRCA (Anexo 3), fue implementada en la unidad fiscalizable Planta de Aceite BIONOVO para realizar descarga de RILes, se realiza un requerimiento de sellado permanente de dicha obra al titular; o bien, ajustarse a un programa de monitoreo de RILes. Lo anterior, en atención que corresponde a una obra no autorizada, con capacidad de evacuar líquidos desde la unidad fiscalizable a un cuerpo de agua superficial.

<p>DIRECTION Unavailable 19s 257623 6079560 ACCURACY 5 m DATUM WGS84</p> <p>Fiscalización SMA 2021-02-03 11:52:15-03:00</p>
<p>Fotografía 5.</p> <p>Descripción Medio de Prueba: Vista general de la cámara de RILes (cámara desgrasadora). La unidad presentaba líquido remanente.</p>	<p>Fotografía 6.</p> <p>Descripción Medio de Prueba: Vista de la obra de desagüe de la cámara de RIL hacia el canal ubicado al este de la unidad fiscalizable. Al momento de la inspección no se realizaba descarga.</p>

En virtud de lo anterior, mediante Res. Ex. SMA N.º 08/2021 (Anexo 4), se solicita al titular regularizar o clausurar la obra de descarga constatada en la unidad fiscalizable. Con fecha 26 de febrero de 2021 (Anexo 5), el titular presentó antecedentes señalando la clausura de la obra de descarga. Revisados los antecedentes, se establece que la obra clausurada por el titular no corresponde a la obra que se ordena regularizar. En virtud de esta situación, a través de la Res. Ex. SMA N.º 14/2021 (Anexo 6), se reitera la solicitud de regularización de la obra de descarga. Con fecha 09 de marzo de 2021, el titular remitió antecedentes (Anexo 7), señalando

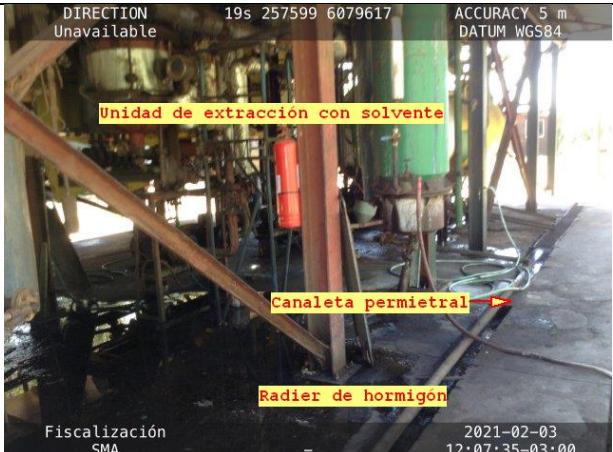
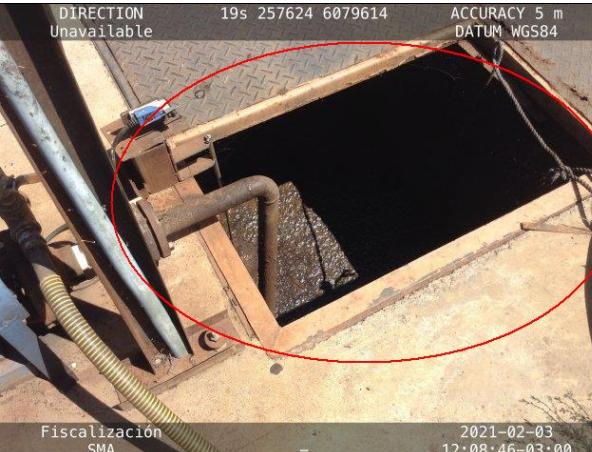
<p>EXTRACTOR DE ACEITE POR SOLVENTE: Se realiza una visita al equipo extractor de aceite con solvente, ubicado al exterior del galpón industrial. Se constató que el equipo no se encuentra operando. Se observa que el equipo está montado sobre un radier de hormigón (Fotografía 7). El perímetro de este radier presenta una red de canaletas con rejillas de captación, que conducen a una cámara ubicada a un costado del equipo. La cámara presentaba una sustancia oleosa remanente en su interior (Fotografía 8). Consultado respecto,</p>

el Sr. Coria manifiesta que mediante las canaletas se recolectan fugas de aceite del proceso, que son contenidas en la cámara, y que posteriormente se extrae el sobrenadante y se acumula en envases metálicos de 200 litros, los que son destinados a un lugar de disposición final. En el lugar se constató la presencia de dos contenedores de 200 litros, uno cerrado y otro abierto (Fotografía 9 y 10). Dentro del contenedor abierto se observa la presencia de material graso, menos de 1/4 de la capacidad del contenedor.

<p>DIRECTION Unavailable 19s 257599 6079617 ACCURACY 5 m DATUM WGS84</p> <p>Unidad de extracción con solvente Canaleta perimetral Radier de hormigón</p> <p>Fiscalización SMA 2021-02-03 12:07:35-03:00</p>

<p>Fotografía 7.</p> <p>Descripción Medio de Prueba: Unidad de extracción de aceite con solvente. Se puede apreciar el radier de hormigón y la canaleta perimetral para recolección de residuos líquidos.</p>	<p>Fotografía 8.</p> <p>Descripción Medio de Prueba: Cámara de acumulación de residuos líquidos en unidad de extracción de aceite con solvente.</p>

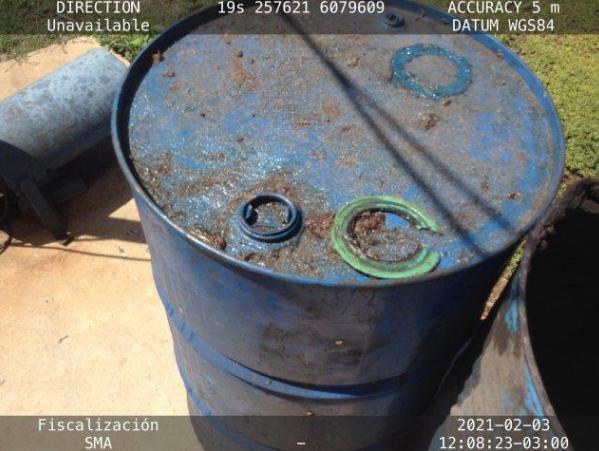
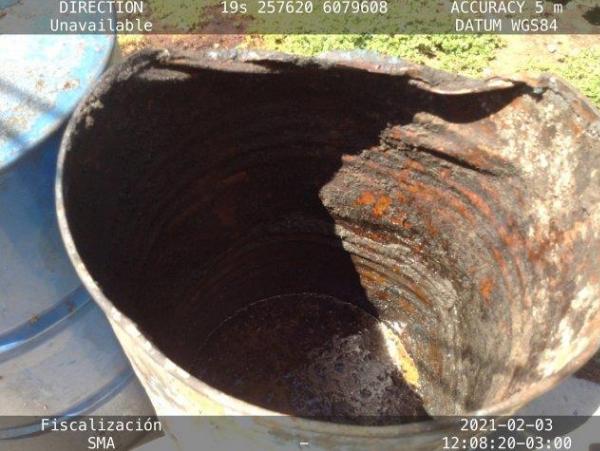
Fotografía 9.	Fotografía 10.		
Descripción Medio de Prueba: Tambor cerrado ubicado junto unidad de extracción de aceite con solvente.			Descripción Medio de Prueba: Tambor abierto ubicado junto unidad de extracción de aceite con solvente. En la base del tambor se pude apreciar presencia de sustancia oleosa (grasa).

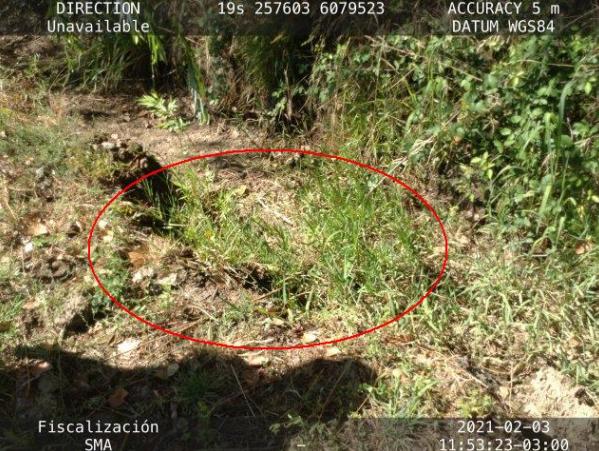
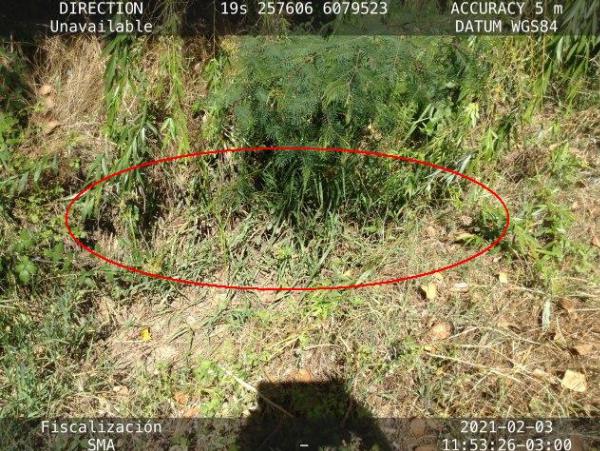
Se inspeccionó un canal de aguas lluvia ubicado al interior de la unidad fiscalizable, constatando que este se encontraba seco, sin conducir aguas o líquido (Fotografías 11 y 12).

Fotografía 11.	Fotografía 12.		
Descripción Medio de Prueba: Canal de recolección de aguas lluvia, ubicado al interior de la unidad fiscalizable. Al momento de la inspección no se constató presencia de RIL o circulación de aguas en dicho cuerpo de agua.			Descripción Medio de Prueba: Canal de recolección de aguas lluvia, ubicado al interior de la unidad fiscalizable. Al momento de la inspección no se constató presencia de RIL o circulación de aguas en dicho cuerpo de agua.

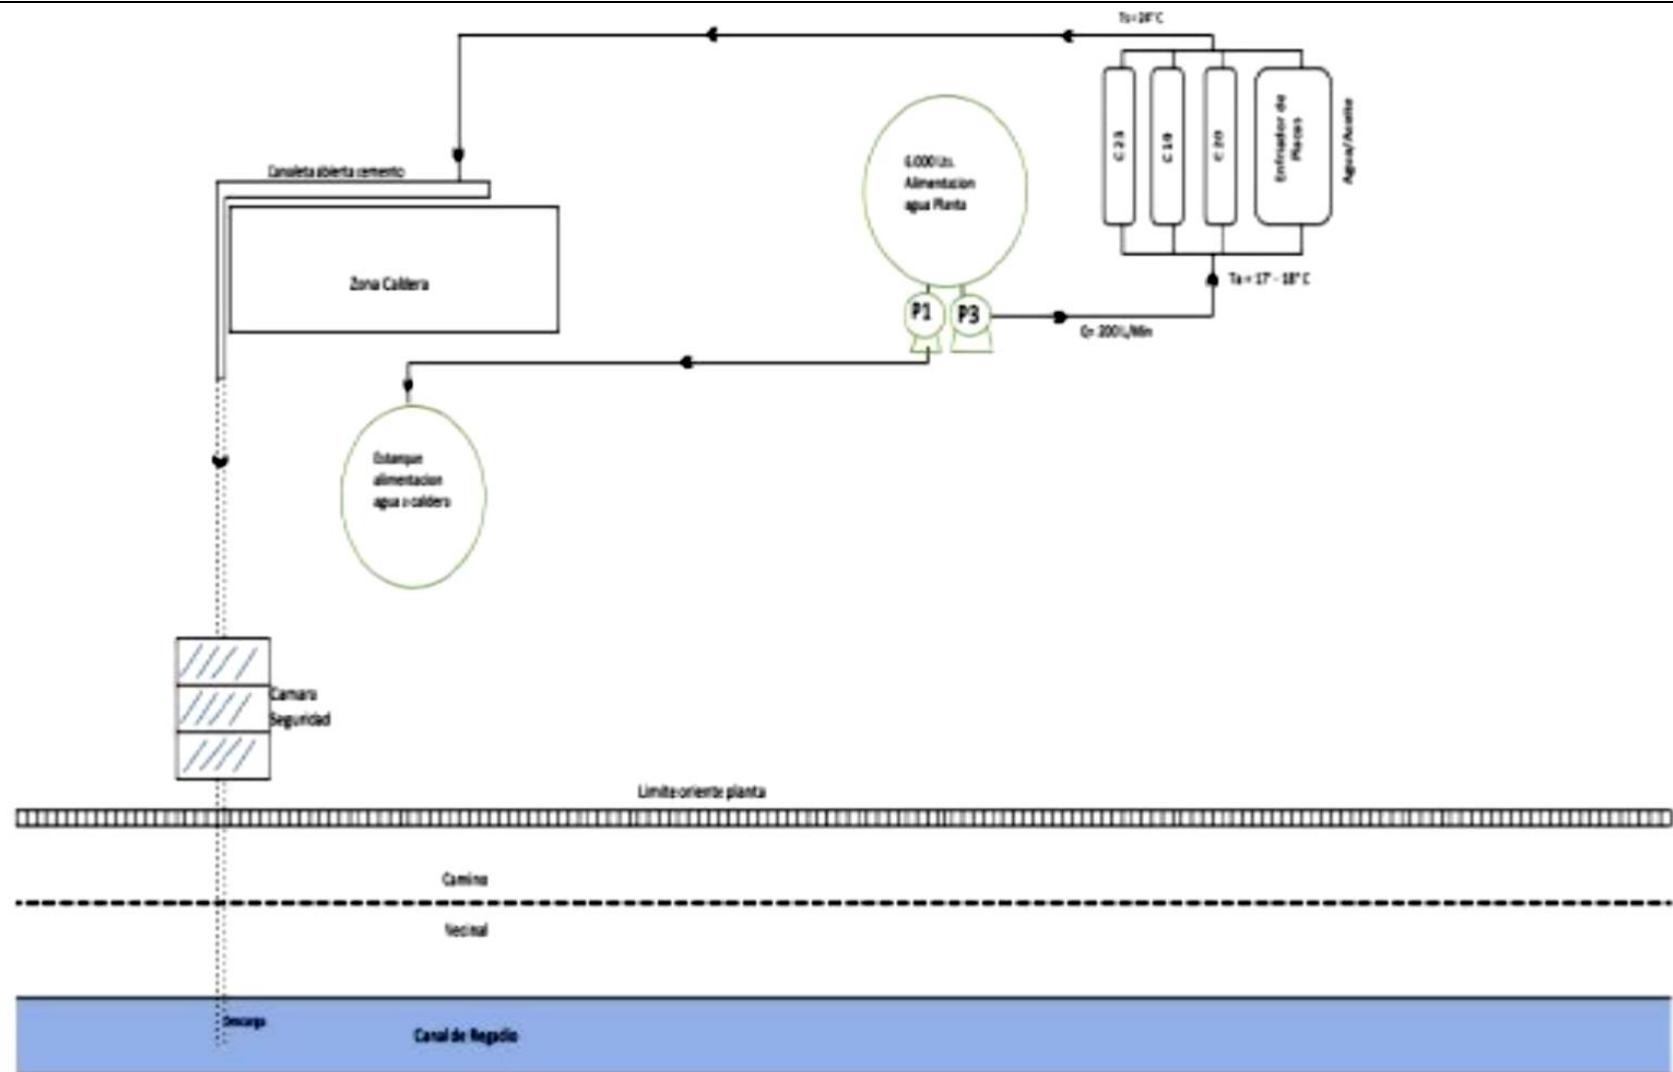
Figura 4.

que la obra corresponde a un sistema necesario para la evacuación de aguas de enfriamiento del sistema de procesamiento de aceite, cuya situación se encuentra respaldada en consulta de pertinencia ante el SEA. En virtud de lo planteado por el titular, se establece necesario requerir una caracterización del efluente, en conformidad a lo que establece el Decreto Supremo N.º 90/2000 MINSEGPRES. Mediante Res. Ex. SMA N.º 17/2021 (Anexo 8), se establece que el titular, deberá realizar la caracterización y regularización de su descarga, en caso de que corresponda.

Descripción del medio de prueba: Layout del sistema de manejo de aguas de enfriado, presentado por el titular en carta de fecha 09 de marzo de 2021, donde se puede apreciar que posee habilitada una descarga de aguas de enfriado en un cuerpo de agua superficial, correspondiente a un canal de regadio.

- En virtud de que el titular posee implementada una descarga de RILes, y que ha declarado descargar aguas de enfriado, esta Superintendencia ha procedido a dictar instrucciones y ordenar al titular la regularización de sus descargas, mediante las siguientes resoluciones:
