INFORME TÉCNICO DE FISCALIZACIÓN AMBIENTAL

TERMINAL MARÍTIMO PUERTO VENTANAS

DFZ-2020-3632-V-PPDA

JULIO - OCTUBRE 2020

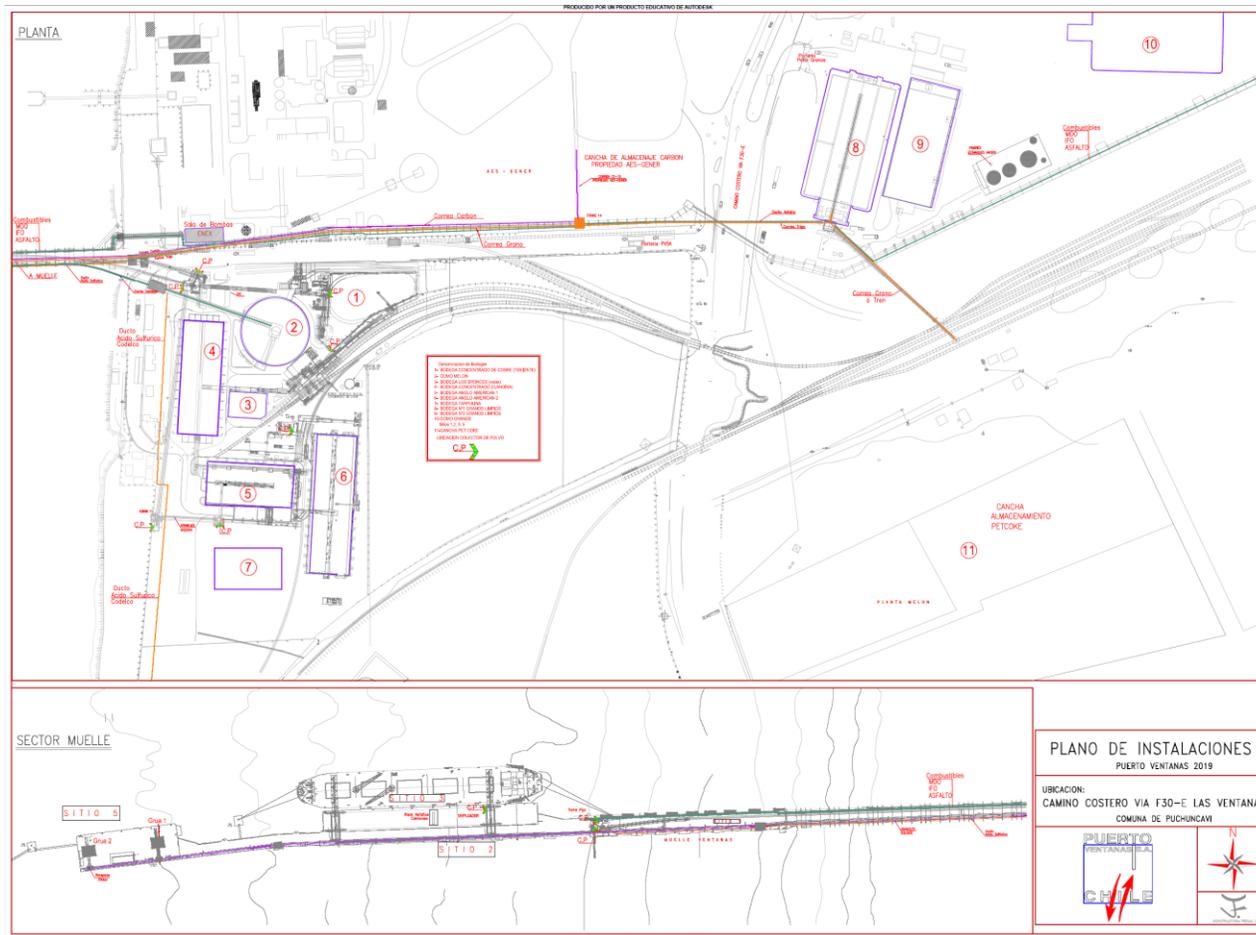
Figura 3. Layout con instalaciones (Fuente: Inventario de Emisiones PVSA año 2018).

Plano con instalaciones de sitios, bodegas y acopios de Puerto Ventanas. (Propiedad: Puerto Ventanas S.A.)

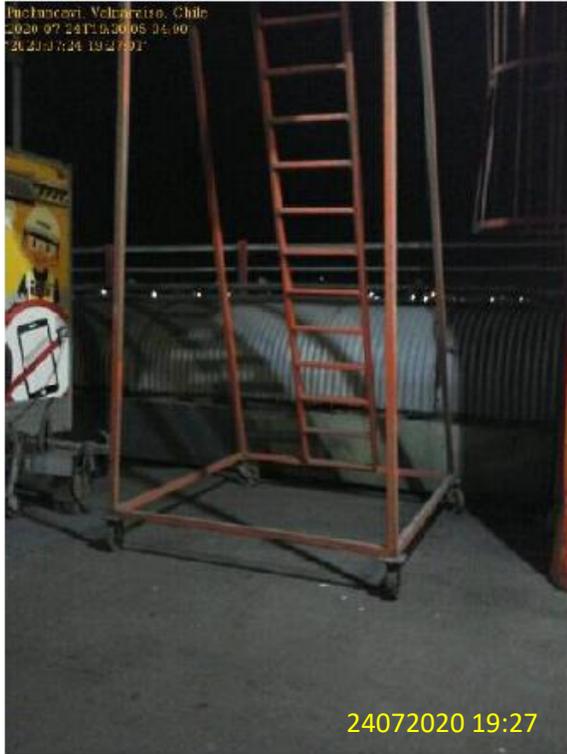
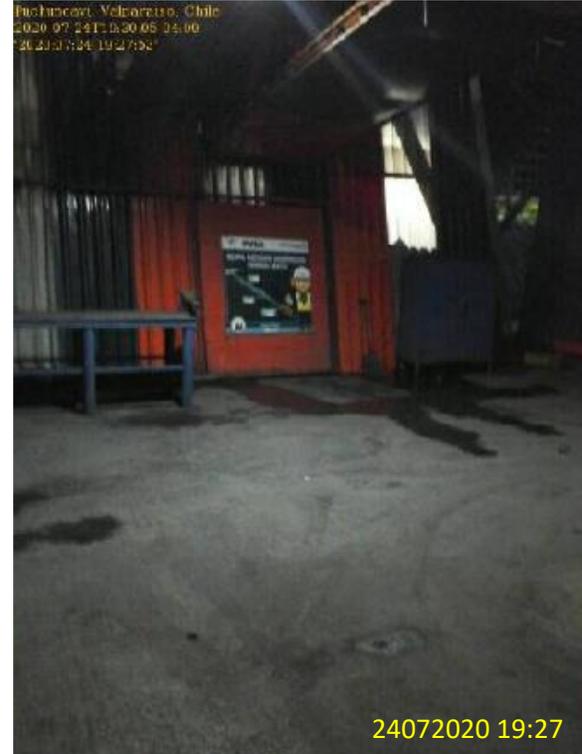
Fotografía 1	Fecha: 24-07-2020		Fotografía 2	Fecha: 24-07-2020	
Coordenadas UTM DATUM WGS84 HUSO 19H	Norte: 6.373.356 (m)	Este: 266.304 (m)	Coordenadas UTM DATUM WGS84 HUSO 19H	Norte: 6.373.362 (m)	Este: 266.311 (m)
Descripción del medio de prueba: Registro con nivel limpieza en loza de muelle, cercanos a cinta transportadora, en sitio 5.			Descripción del medio de prueba: Registros fotográfico en loza del muelle, en sector aldeaño a torre transferencia del sitio 5.

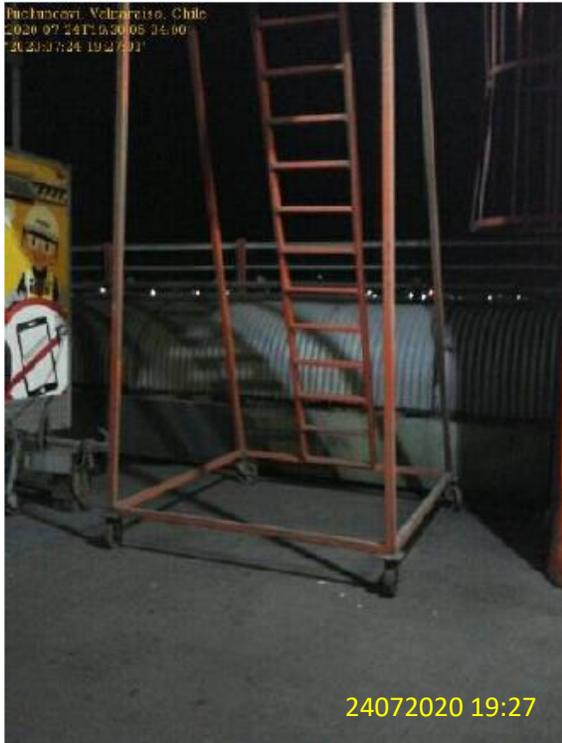
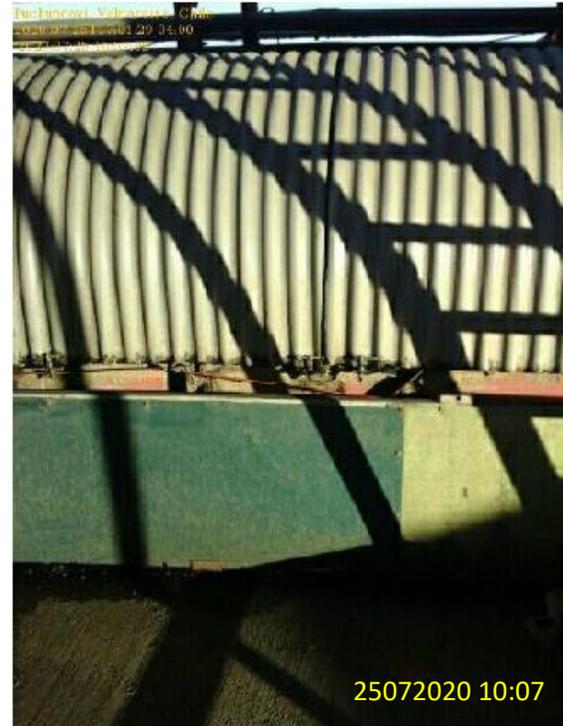
Fotografía 3		Fecha: 24-07-2020		Fotografía 4		Fecha: 25-07-2020	
Coordenadas UTM DATUM WGS84 HUSO 19H		Norte: 6.373.356 (m)	Este: 266.304 (m)	Coordenadas UTM DATUM WGS84 HUSO 19H		Norte: 6.373.356 (m)	Este: 266.304 (m)
Descripción del medio de prueba: Registro fotográfico, de cinta transportadora encapsulada para transferencia de carbón, en sitio N° 5 del muelle.				Descripción del medio de prueba: Registro fotográfico, de correa transportadora encapsulada para graneles, sitio N° 5 del muelle.

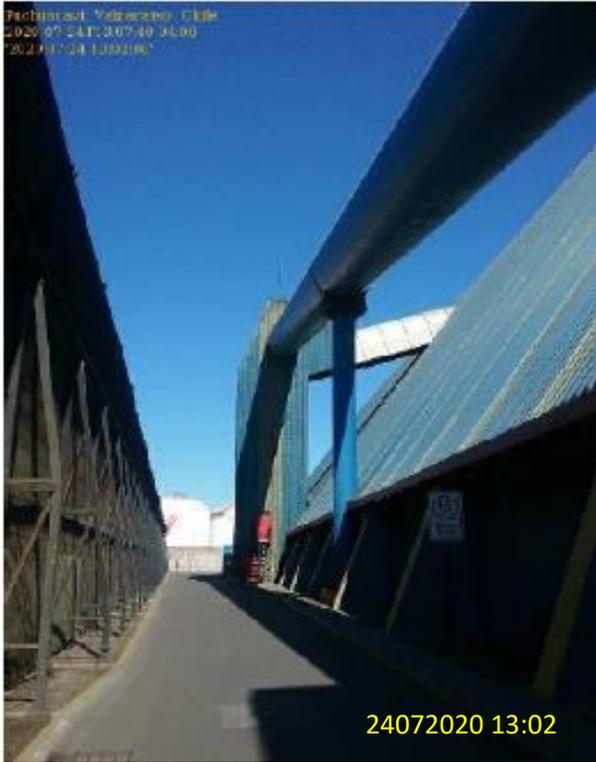
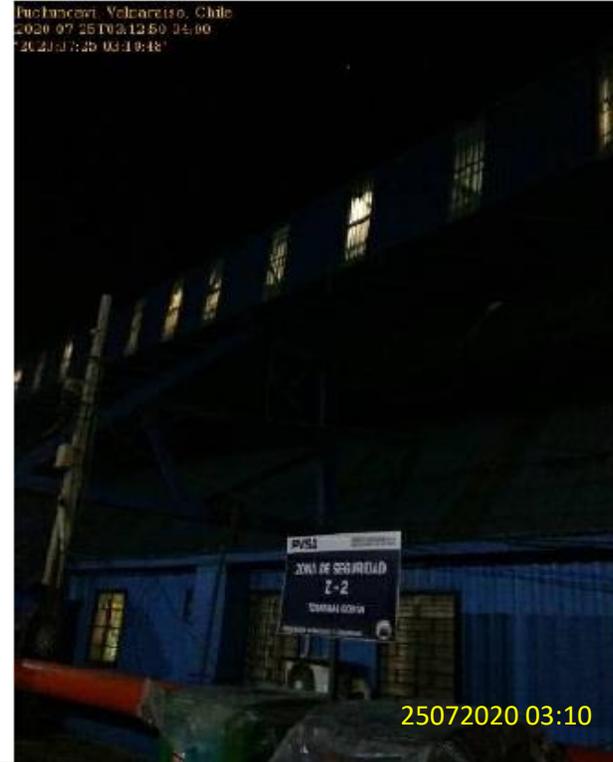
Fotografía 5	Fecha: 24-07-2020		Fotografía 6	Fecha: 25-07-2020	
Coordenadas UTM DATUM WGS84 HUSO 19H	Norte: 6.373.198 (m)	Este: 267.426 (m)	Coordenadas UTM DATUM WGS84 HUSO 19H	Norte: 6.373.388 (m)	Este: 266.631 (m)
Descripción del medio de prueba: Registro fotográfico de cinta transportadora encapsulada para transferencia, capturado por el titular en ronda diurna en terminal Costa.			Descripción del medio de prueba: Registro fotográfico de correa transportadora encapsulada, capturado por el titular durante ronda nocturna a instalaciones del terminal Costa.

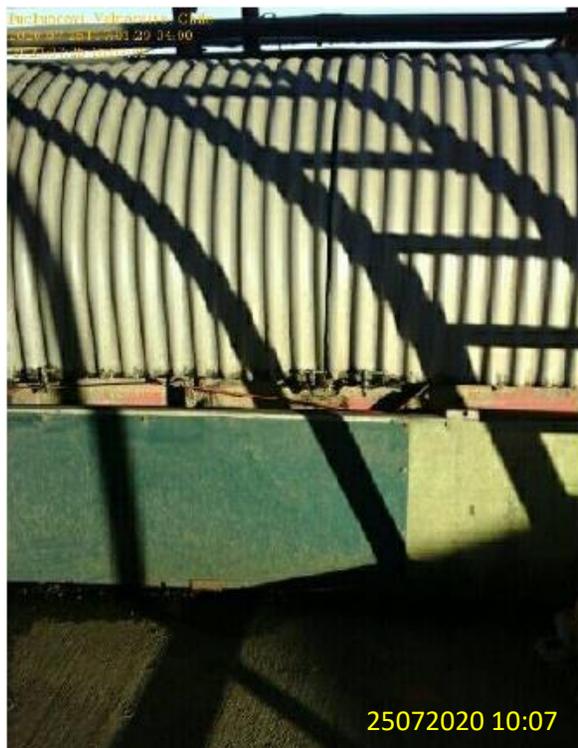
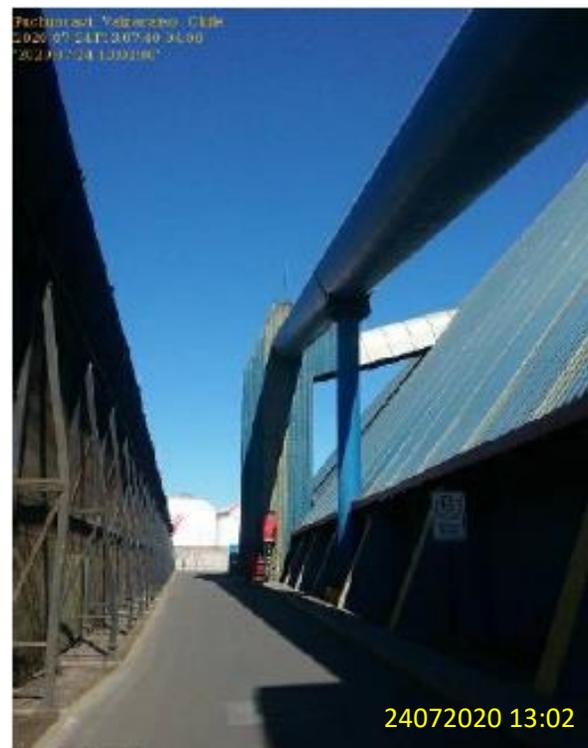
Fotografía 7	Fecha: 25-07-2020		Fotografía 8	Fecha: 24-07-2020	
Coordenadas UTM DATUM WGS84 HUSO 19H	Norte: 6.373.360 (m)	Este: 266.304 (m)	Coordenadas UTM DATUM WGS84 HUSO 19H	Norte: 6.373.198 (m)	Este: 267.426 (m)
Descripción del medio de prueba: Registro fotográfico, de cinta transportadora con limpieza, en sector N° 5 del muelle.			Descripción del medio de prueba: Registro fotográfico, de correa transportadora en sector del Terminal Costa, bodegas de almacenamiento.

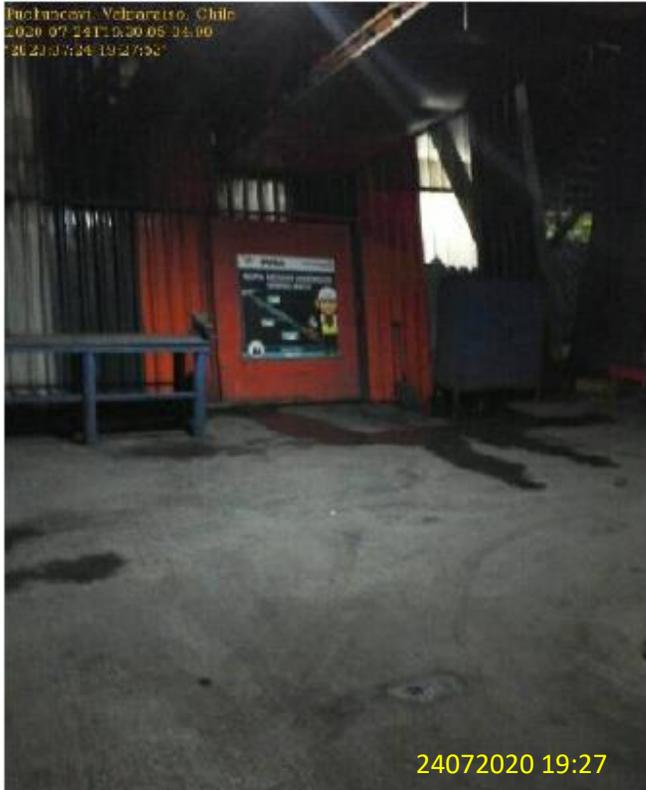
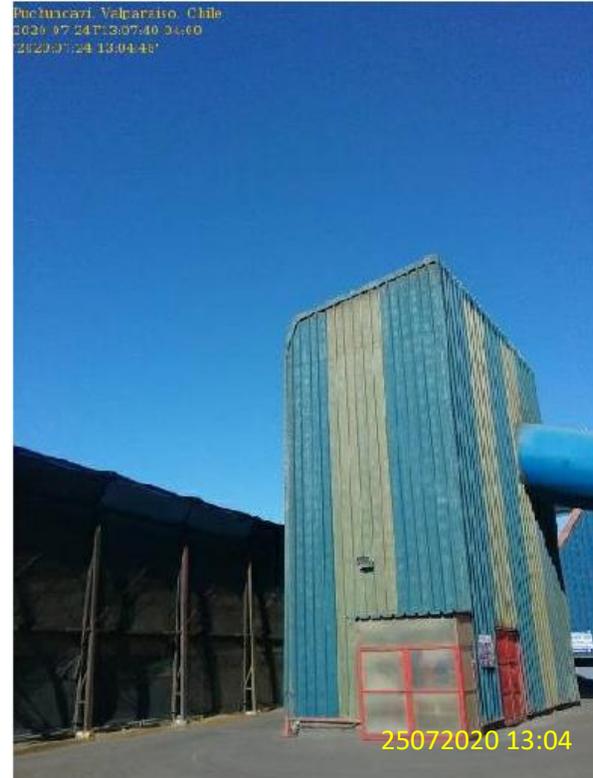
Fotografía 9	Fecha: 24-04-2020		Fotografía 10	Fecha: 25-07-2020	
Coordenadas UTM DATUM WGS84 HUSO 19H	Norte: 6.373.3762 (m)	Este: 266.311 (m)	Coordenadas UTM DATUM WGS84 HUSO 19H	Norte: 6.373.275 (m)	Este: 267.413 (m)
Descripción del medio de prueba: Registro fotográfico, de torre transferencia encapsulada para transferencia de carbón, en sitio N° 5 del muelle.			Descripción del medio de prueba: Registro fotográfico de encapsulamiento de torre de transferencia, capturado por el titular en ronda inspectiva en terminal Costa.

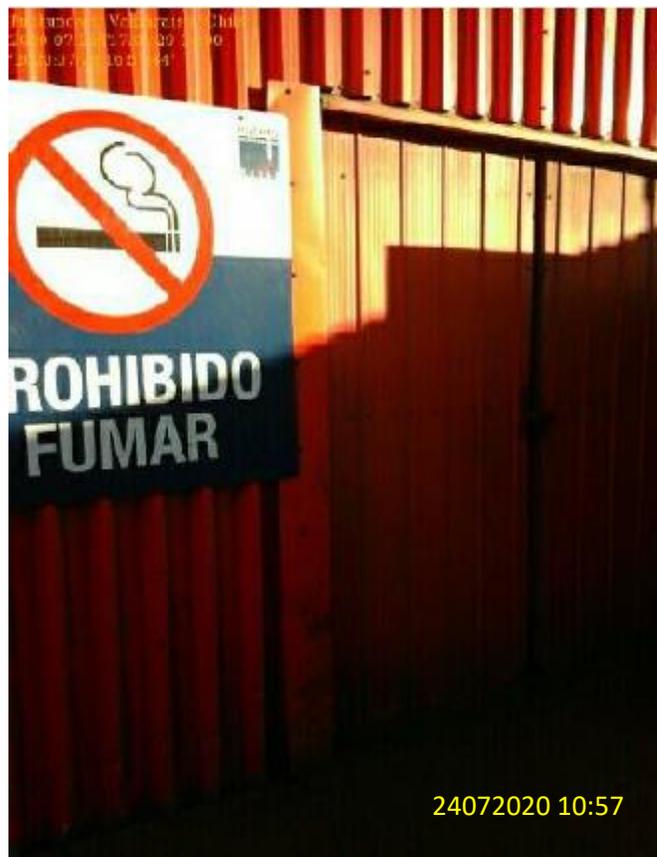
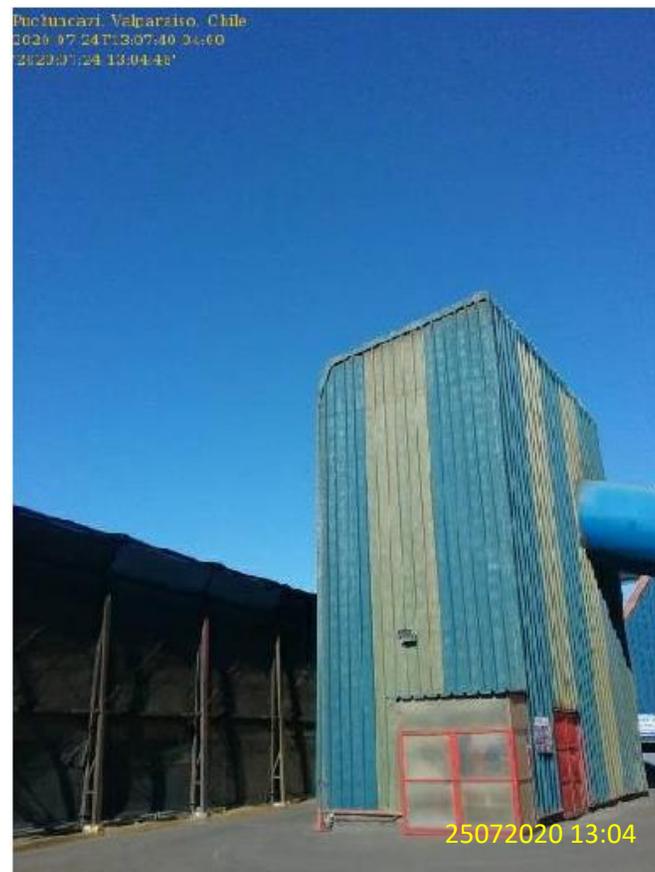
Fotografía 11	Fecha: 24-04-2020		Fotografía 12	Fecha: 25-07-2020	
Coordenadas UTM DATUM WGS84 HUSO 19H	Norte: 6.373.3762 (m)	Este: 266.311 (m)	Coordenadas UTM DATUM WGS84 HUSO 19H	Norte: 6.373.275 (m)	Este: 267.413 (m)
Descripción del medio de prueba: Registro fotográfico de torre transferencia utilizada en transferencia de carbón, en sitio N° 5 del muelle.			Descripción del medio de prueba: Registro fotográfico de limpieza de torre de transferencia y área perimetral, capturado por el titular en ronda inspectiva en terminal Costa.

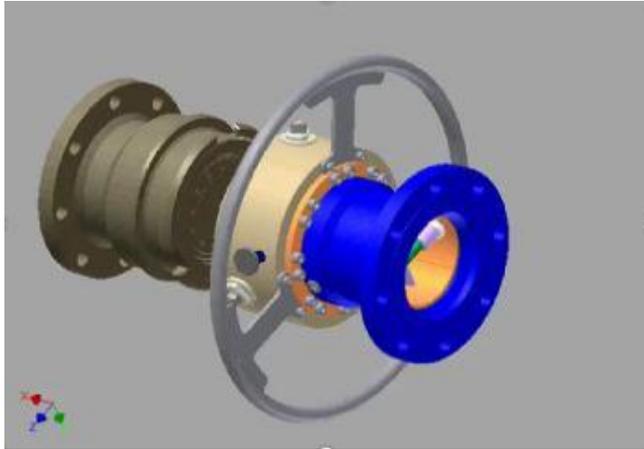
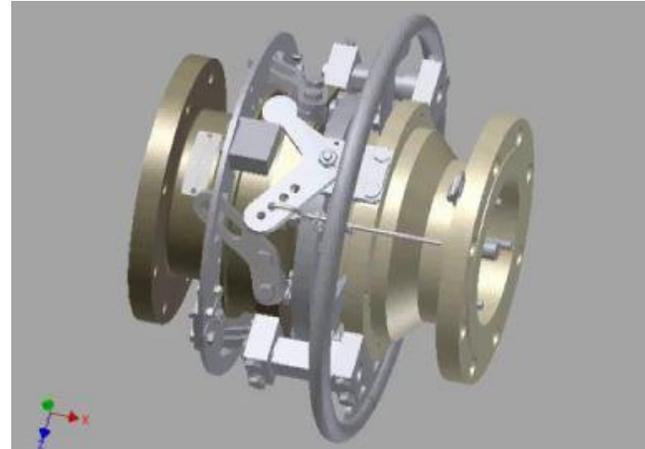
Imagen 1	Fecha: Julio de 2020	Imagen 2	Fecha: Julio de 2020
Descripción del medio de prueba: Imagen de sistema de acople universal rápido, utilizado permanentemente en las transferencias de graneles líquidos mediante flexibles.		Descripción del medio de prueba: Registro fotográfico de conexión de acoples y flexibles, para transferencia de graneles líquidos.
