INFORME TÉCNICO DE FISCALIZACIÓN AMBIENTAL

ENAP REFINERÍA ACONCAGUA

DFZ-2020-3634-V-PPDA

JULIO-SEPTIEMBRE 2020

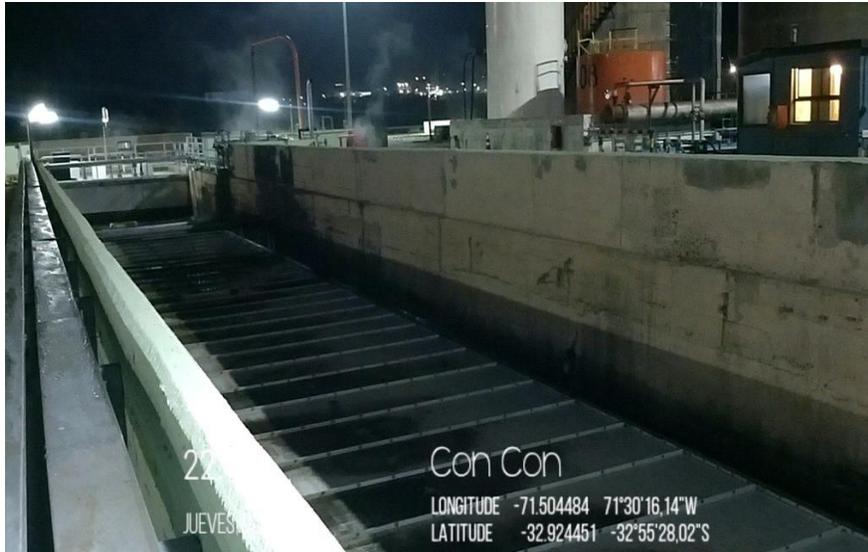
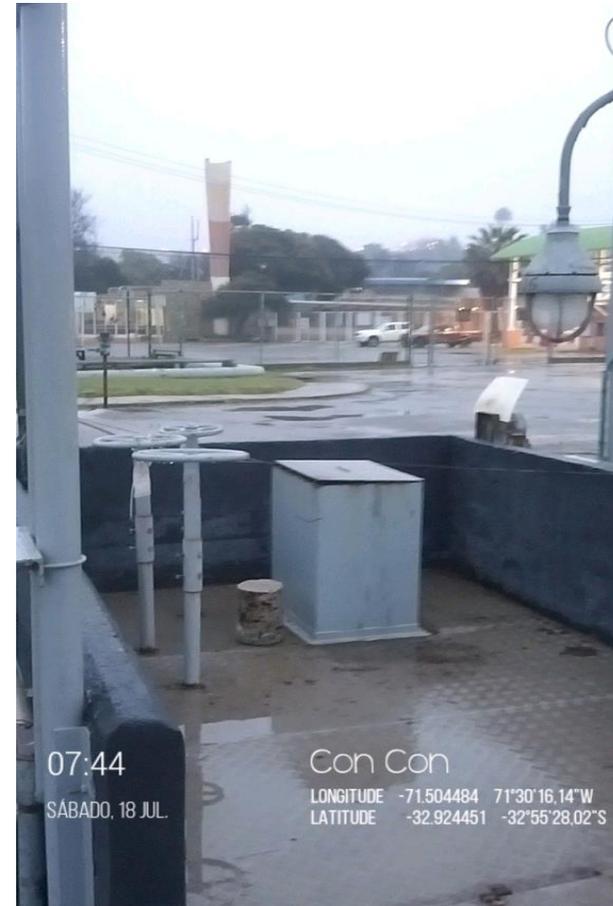
Fotografía 1	Fecha: 2-07-2020		Fotografía 2	Fecha: 18-7-2020	
Coordenadas UTM DATUM WGS84 HUSO 19H	Norte: 6.354.285 (m)	Este: 265.816 (m)	Coordenadas UTM DATUM WGS84 HUSO 19H	Norte: 6.354.285 (m)	Este: 265.816 (m)
Descripción del medio de prueba:			Descripción del medio de prueba:

Registro fotográfico de cubierta implementada en tramo del Separador API 1, tomada por el titular en jornada nocturna a las 22:42 horas,	Registro fotográfico de cubierta implementada en cámara de ingreso del API 1, capturado en jornada diurna.
--	--

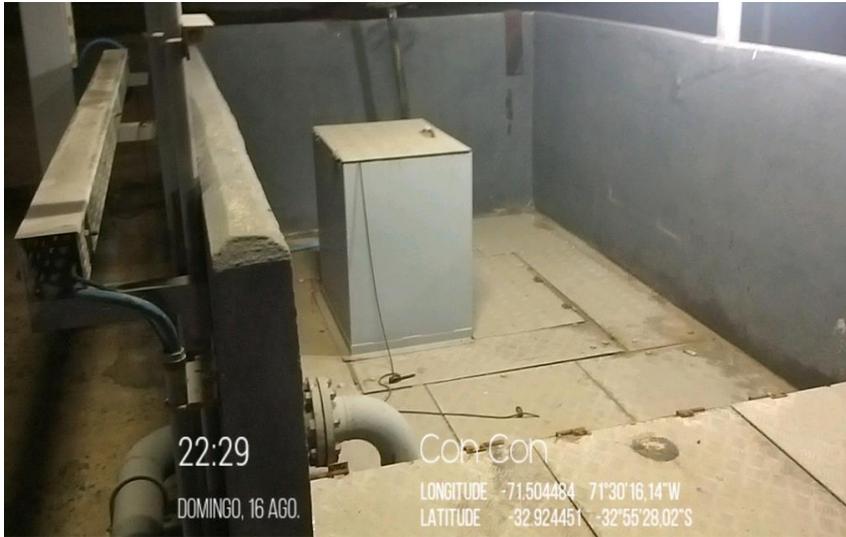
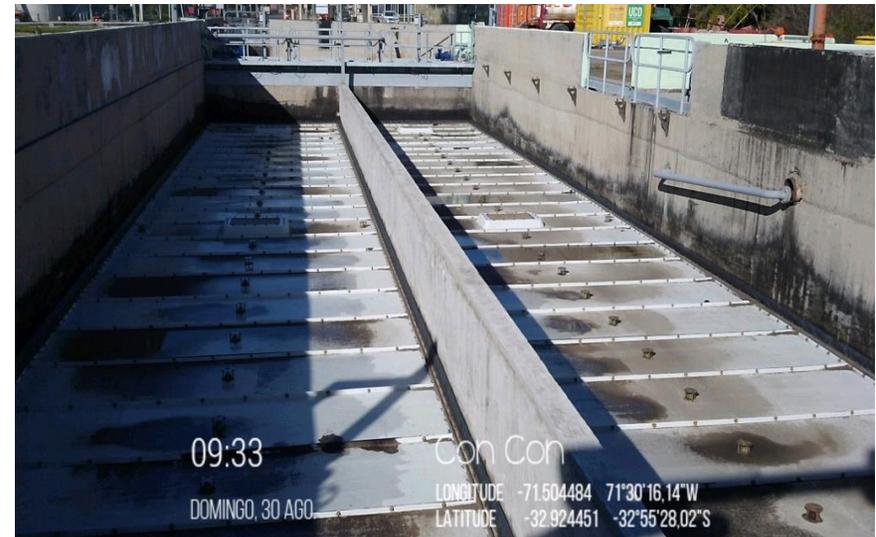
Fotografía 3	Fecha: 16.8.2020		Fotografía 4	Fecha: 30.8.2020	
Coordenadas UTM DATUM WGS84 HUSO 19H	Norte: 6.354.297 (m)	Este: 265.790 (m)	Coordenadas UTM DATUM WGS84 HUSO 19H	Norte: 6.354.297 (m)	Este: 265.790 (m)
Descripción del medio de prueba: Registro fotográfico de cubierta fija en cámara de ingreso de Separador API 3, capturada en jornada nocturna.			Descripción del medio de prueba: Registro fotográfico de cubierta implementada en tramo del Separador API 3, capturado en jornada diurna.

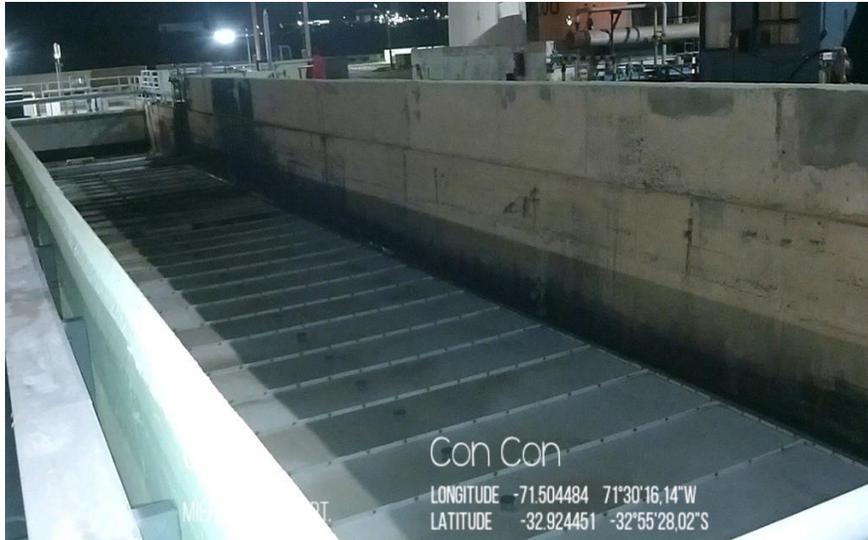
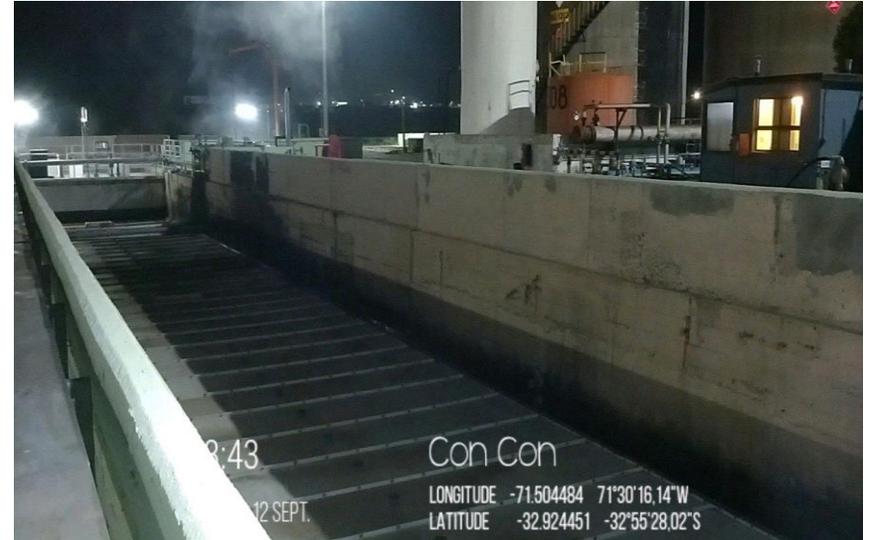
- c. De la fiscalización ambiental efectuada, con fecha 13 de septiembre de 2020 (Anexo N° 1, “Acta de Inspección”), por personal de la SEREMI de Salud, se constató en terreno que los separadores API N° 1 y N° 3 se encontraban con sus cubiertas fijas e impermeables en su totalidad, desde los cabezales de ingreso, tramos intermedios de separadores y cabezales de salida; los cuales fueron además, verificados en los registros fotográficos presentados en el reporte diario operacional, los que fueron capturados por la empresa en rondas nocturnas y diurnas, dando cuenta de la medida implementada. (Registros fotográficos N° 6 y N° 7)

Fotografía 5	Fecha: 2.9.2020		Fotografía 6	Fecha: 12.9.2020	
Coordenadas UTM DATUM WGS84 HUSO 19H	Norte: 6.354.297 (m)	Este: 265.790 (m)	Coordenadas UTM DATUM WGS84 HUSO 19H	Norte: 6.354.297 (m)	Este: 265.790 (m)
Descripción del medio de prueba: Registro fotográfico de cubierta implementada en cámara de ingreso de Separador API 1, jornada nocturna, a las 00:38 horas.			Descripción del medio de prueba: Registro fotográfico de la cubierta implementada en tramo de Separador API 1, capturado por el titular (23:43 h), verificado en inspección ambiental realizada el 13 de septiembre 2020.

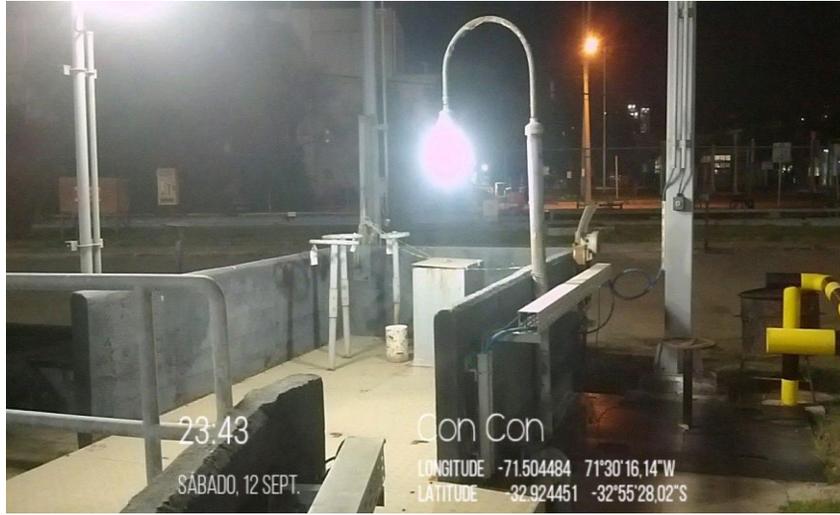
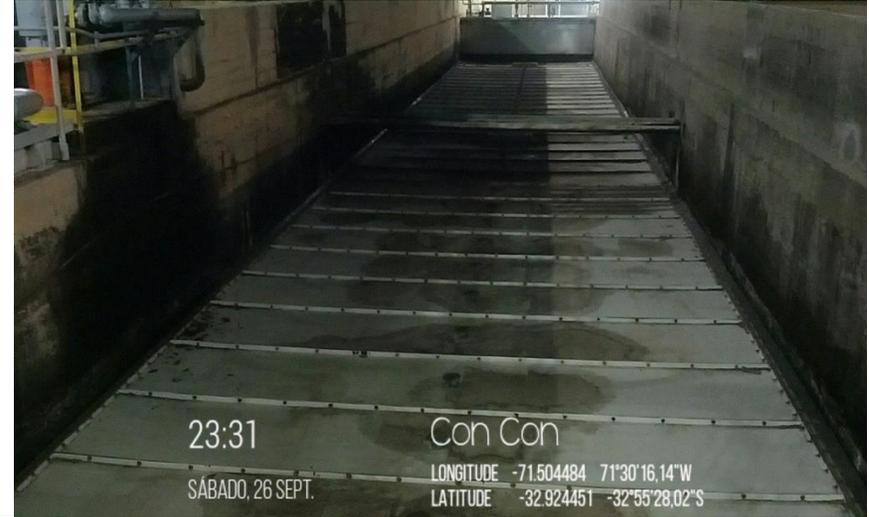
Fotografía 7		Fecha: 12.9.2020		Fotografía 8		Fecha: 26.9.2020	
Coordenadas UTM DATUM WGS84 HUSO 19H		Norte: 6.354.297 (m)	Este: 265.790 (m)	Coordenadas UTM DATUM WGS84 HUSO 19H		Norte: 6.354.297 (m)	Este: 265.790 (m)
Descripción del medio de prueba: Registro fotográfico capturado por el titular en ronda nocturna, a la cubierta del cabezal de ingreso de Separador API 3, verificado durante inspección ambiental del 13 de septiembre de 2020.				Descripción del medio de prueba: Registro fotográfico de cubierta implementada en tramo de Separador API 1, capturado por el titular en jornada nocturna, al inicio de período GEC.

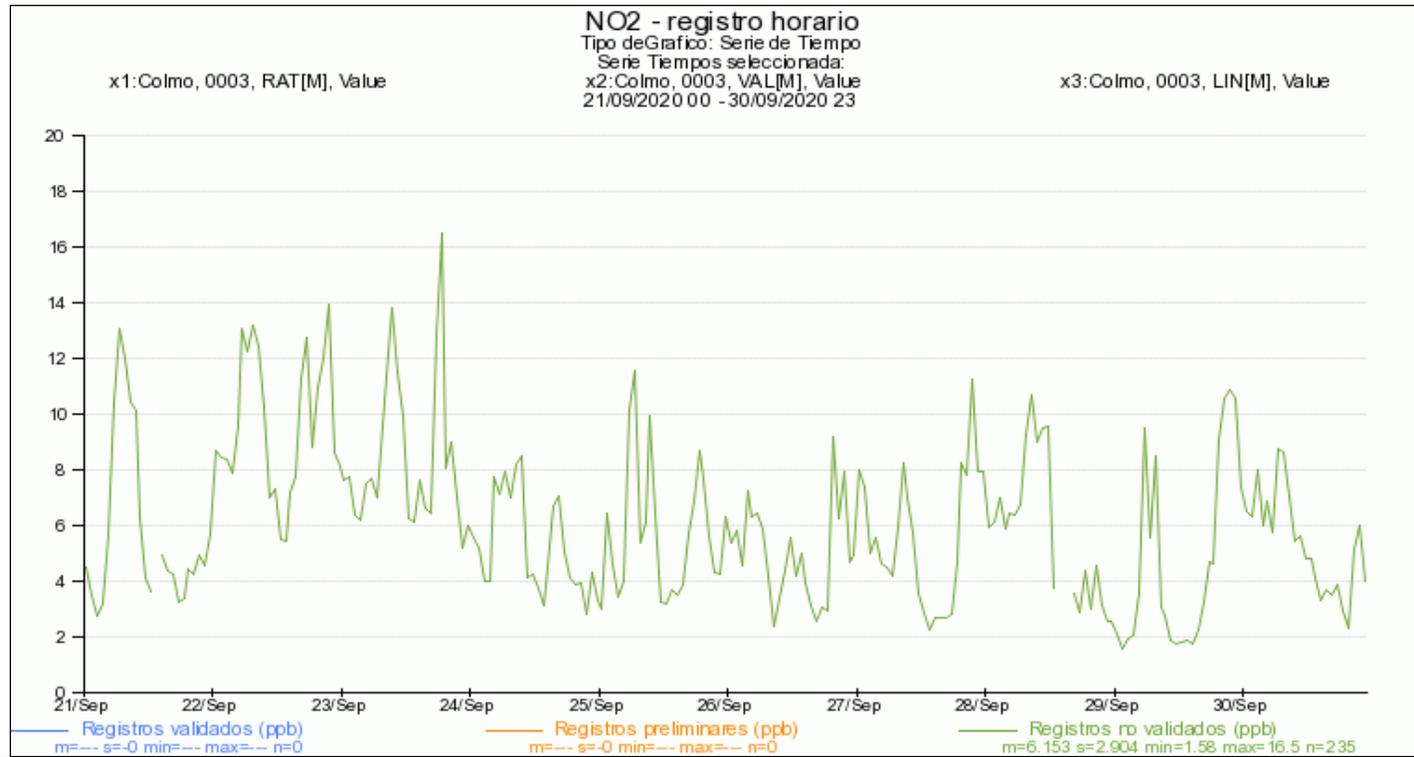
Imagen N° 1

- g. Al respecto, de la revisión de los registros de la calidad del aire en las estaciones de vigilancia de la Comuna de Concón, los días en que las Calderas de Bajo NOx “B-210” y “B-240” no estuvieron operando, se constató que no se presentaron efectos adversos en la calidad del aire en Concón, de acuerdo a los horarios en que se presentaron condiciones con Mala ventilación. (Imágenes N° 1 y N° 2)

Registros de gráficos de niveles de concentración horaria de NO₂ en la Estación Colmo, para el período entre los días 21 y 30 de septiembre de 2020.

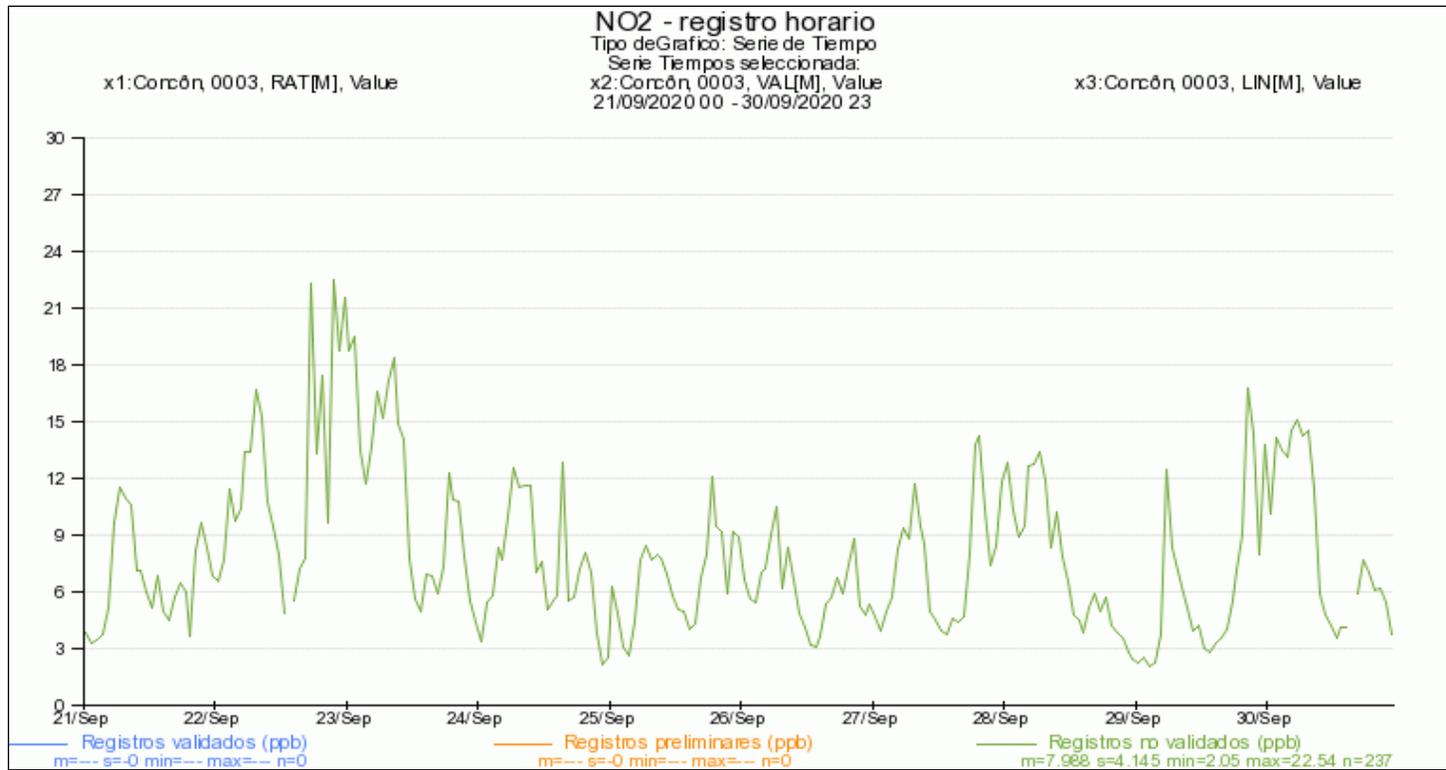
Imagen N° 2

Registros de gráficos de niveles de concentración horaria de NO₂ en la Estación Concón, para el período entre los días 21 y 30 de septiembre de 2020.

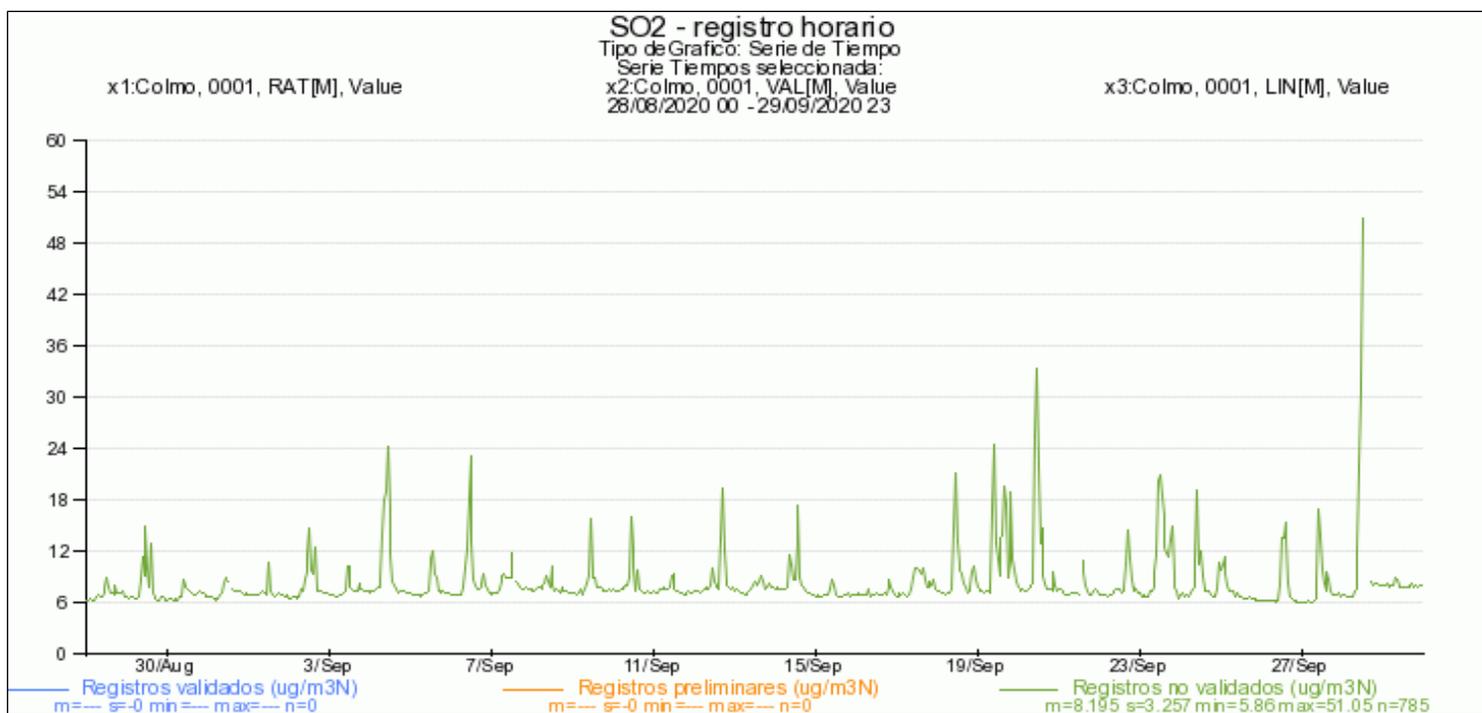
Imagen N° 3

Registros de gráficos de niveles de concentración horaria de SO₂ en la Estación Colmo, entre el 28 de agosto y el 29 de septiembre de 2020.

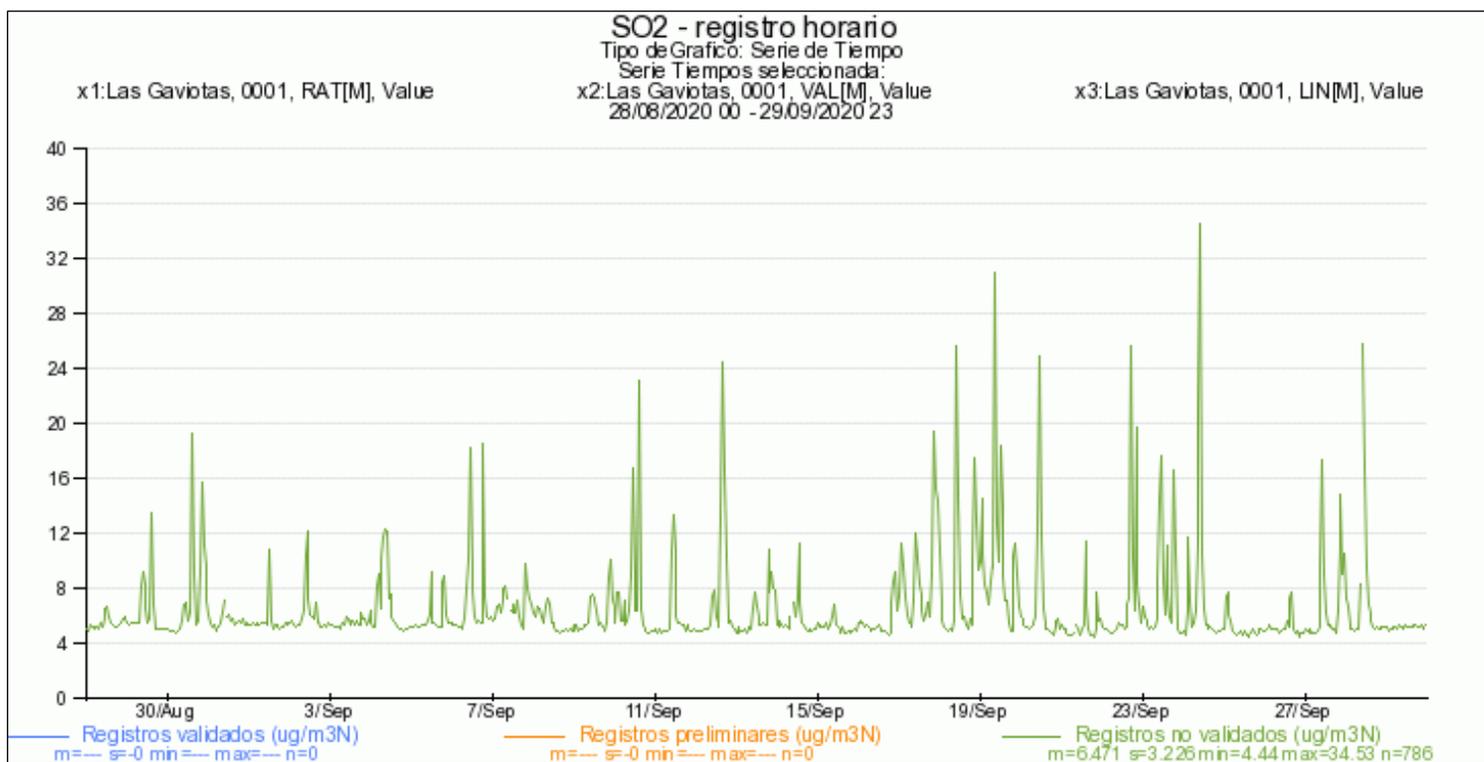
Imagen N° 4

Registros de gráficos de niveles de concentración horaria de SO₂ en la Estación Las Gaviotas, entre el 28 de agosto y el 29 de septiembre de 2020.

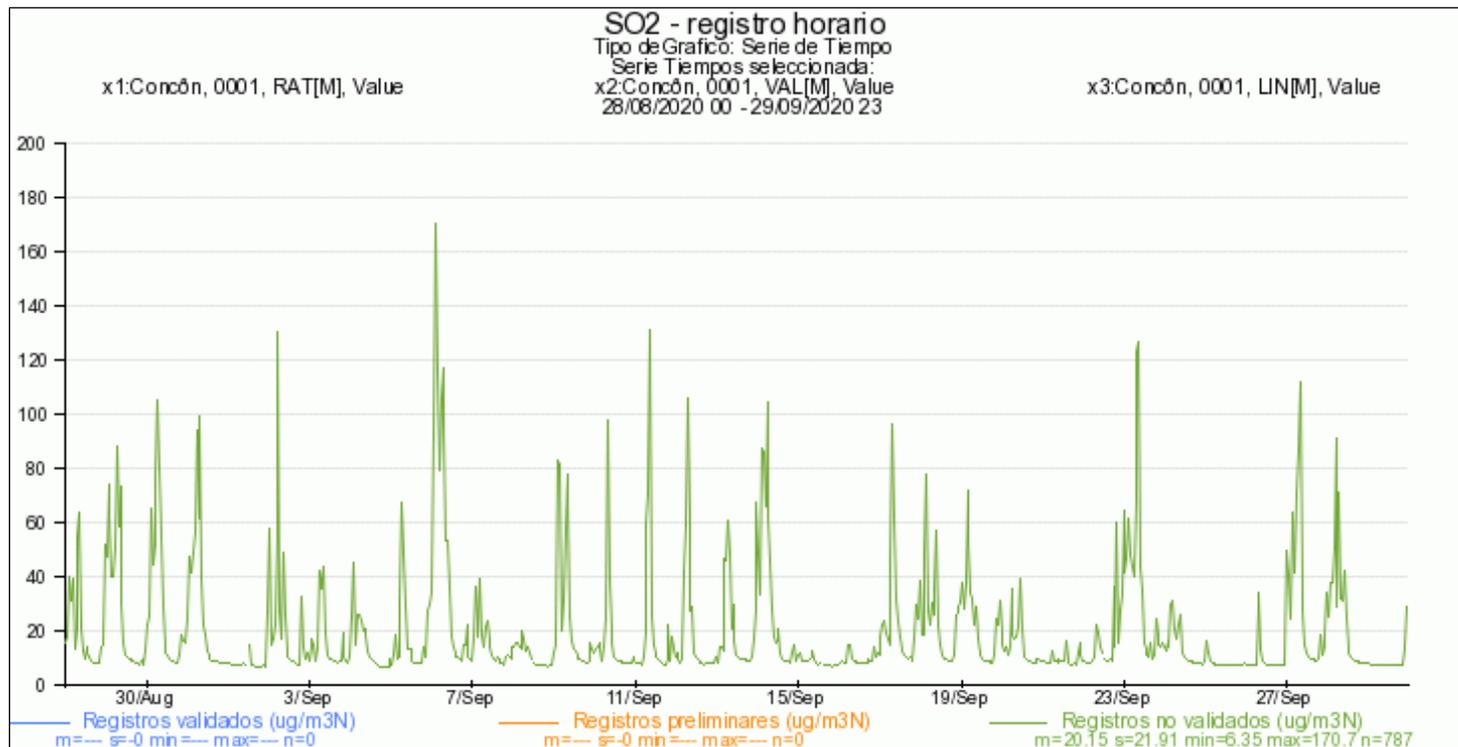
Imagen N° 5

Registros de gráficos de niveles de concentración horaria de SO₂ en la Estación Concón, entre el 28 de agosto y el 29 de septiembre de 2020.

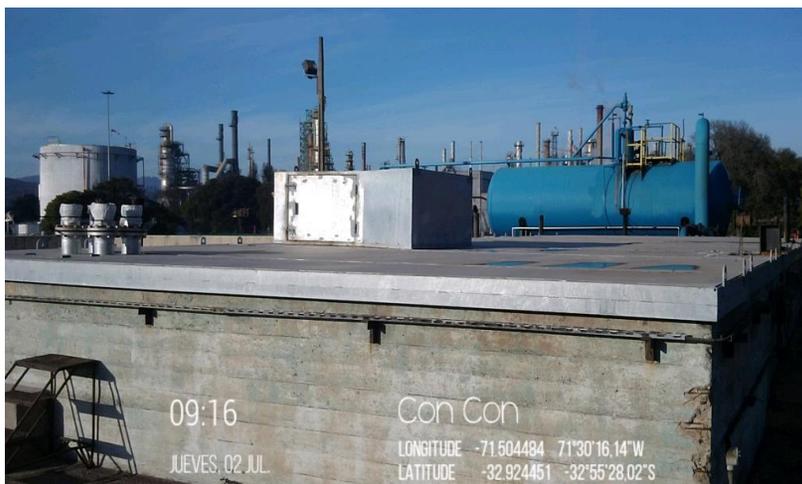
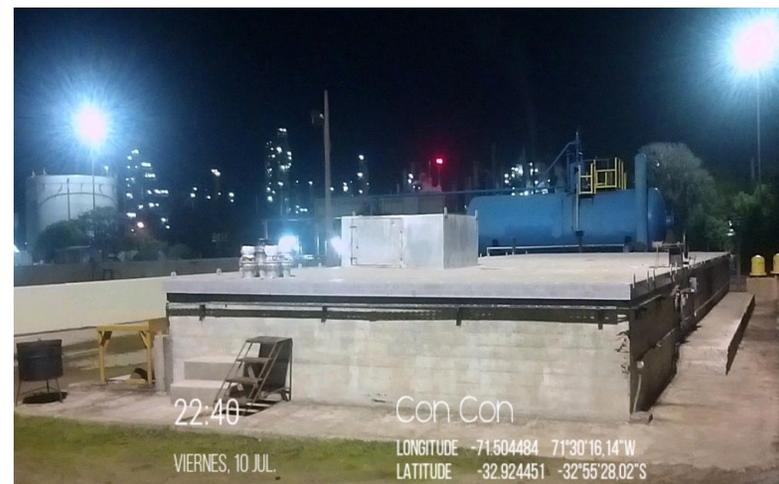
- e. Del examen de información realizado a los reportes presentados, de acuerdo a los horarios y fechas de las fotografías capturadas y cargadas por el titular, se constata que mientras se presentaron períodos con condiciones de Mala ventilación, el titular mantuvo la cobertura rígida implementada en la cámara de expansión, localizada a la salida del equipo DAF (F-4001), como medida adicional para el control de las emisiones evaporativas de hidrocarburos. (Fotografías N° 9 a N° 14)

Fotografía 9	Fecha: 2-07-2020		Fotografía 10	Fecha: 10.7.2020	
Coordenadas UTM DATUM WGS84 HUSO 19H	Norte: 6.354.370 (m)	Este: 265791 (m)	Coordenadas UTM DATUM WGS84 HUSO 19H	Norte: 6.354.370 (m)	Este: 265791 (m)

Registro fotográfico de cubierta implementada en cámara de expansión, capturada en ronda nocturna.

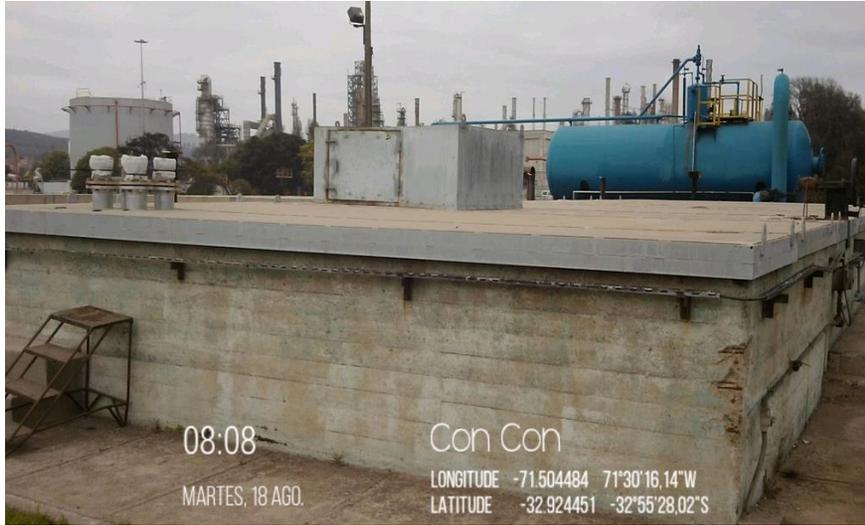
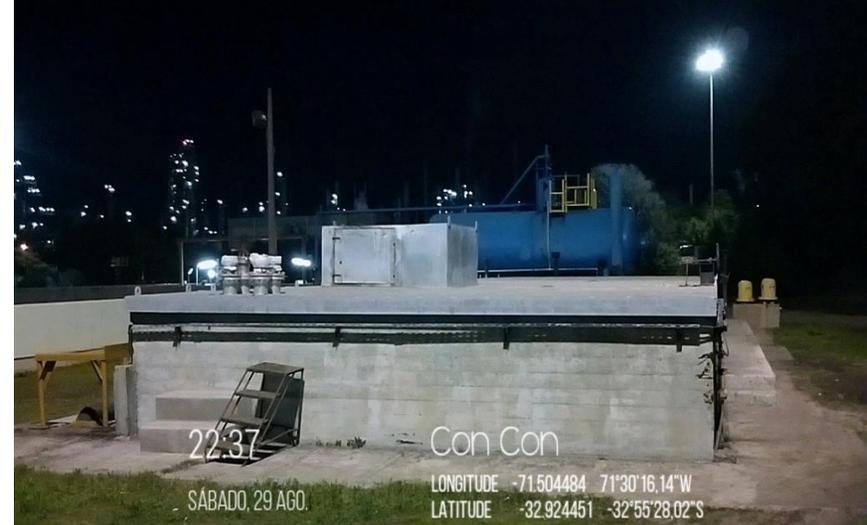
**Fotografía 11****Fecha: 18.8.2020****Coordenadas UTM DATUM WGS84 HUSO 19H**

Registro fotográfico de cubierta implementada en cámara de expansión, capturado en ronda nocturna.

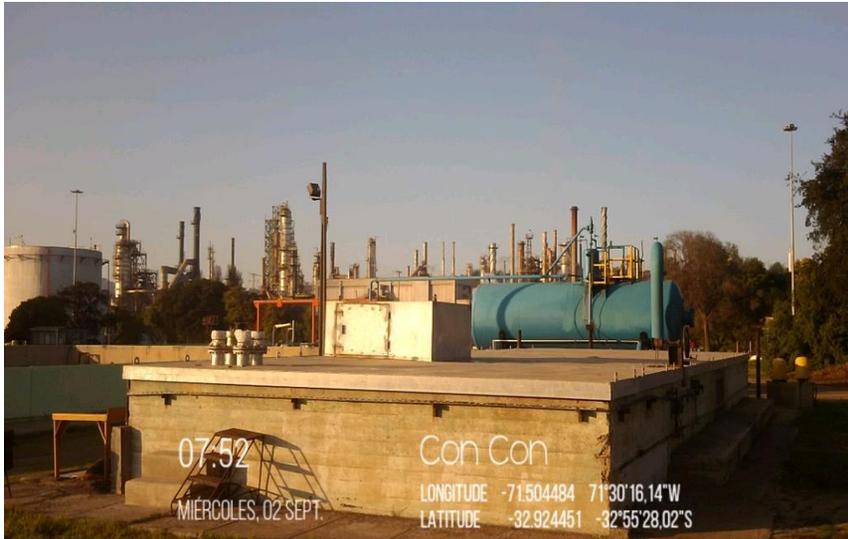
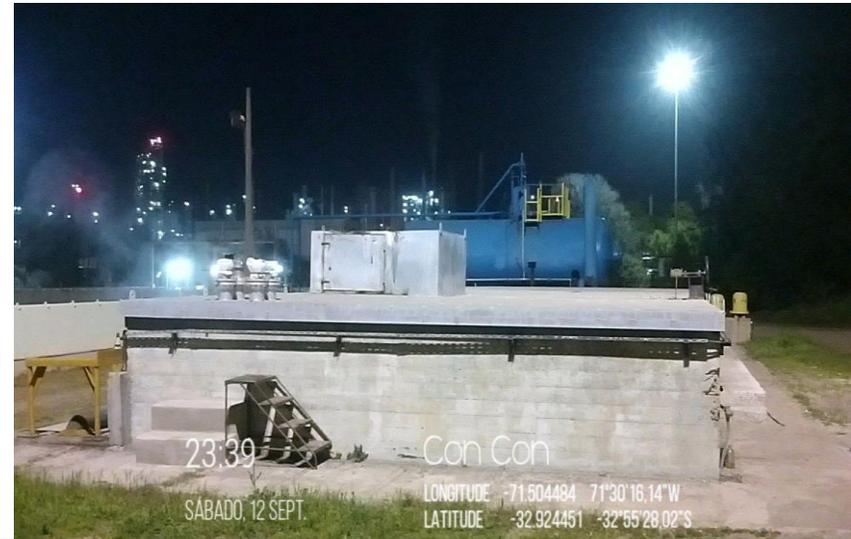
Fotografía 13		Fecha: 2.9.2020		Fotografía 14		Fecha: 13-9-2020	
Coordenadas UTM DATUM WGS84 HUSO 19H		Norte: 6.354.370 (m)	Este: 265791 (m)	Coordenadas UTM DATUM WGS84 HUSO 19H		Norte: 6.354.370 (m)	Este: 265791 (m)
Descripción del medio de prueba: Registro fotográfico capturado por el titular en ronda diurna, donde se evidencia cubierta rígida implementada en cámara de expansión, al término de período GEC.				Descripción del medio de prueba: Registro fotográfico de cubierta en la cámara de expansión, capturada por el titular en ronda nocturna iniciado el período GEC, y verificada en inspección ambiental del 13 de septiembre de 2020.
