INFORME TÉCNICO DE FISCALIZACIÓN AMBIENTAL

ENAP REFINERÍA ACONCAGUA

DFZ-2020-3620-V-PPDA

OCTUBRE - DICIEMBRE 2020

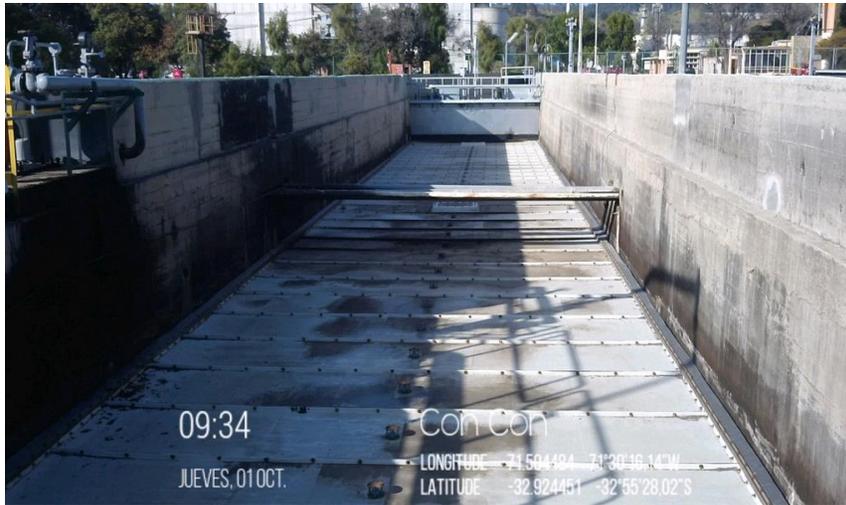
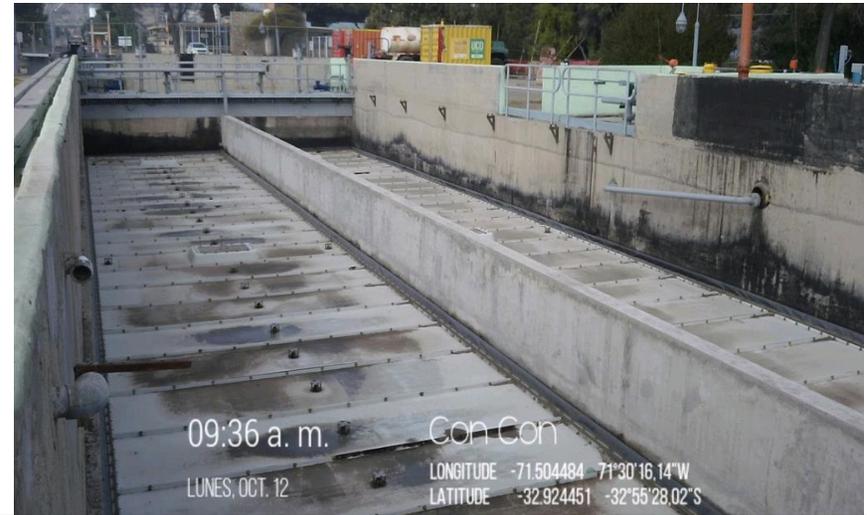
Fotografía 1	Fecha: 1-10-2020		Fotografía 2	Fecha: 12-10-2020	
Coordenadas UTM DATUM WGS84 HUSO 19H	Norte: 6.354.285 (m)	Este: 265.816 (m)	Coordenadas UTM DATUM WGS84 HUSO 19H	Norte: 6.354.285 (m)	Este: 265.816 (m)
Descripción del medio de prueba: Registro fotográfico de cubierta implementada en tramo del Separador API 1, tomada por el titular en jornada nocturna.			Descripción del medio de prueba: Registro fotográfico de cubierta permanente en tramo intermedio del separador del API 3, capturado en jornada diurna.

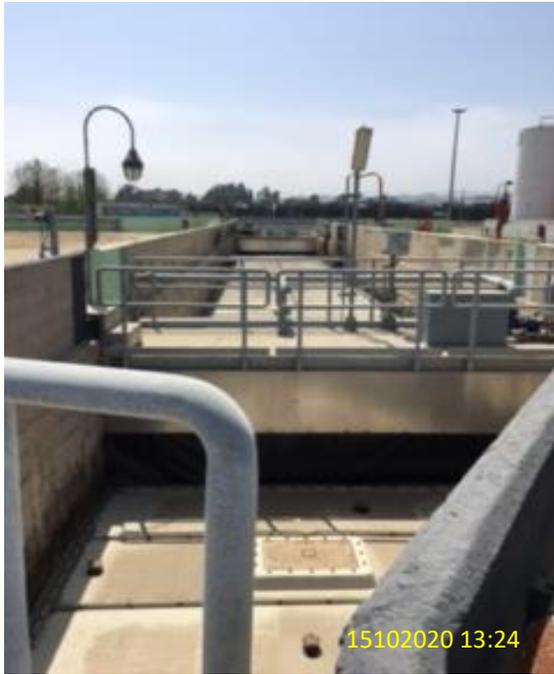
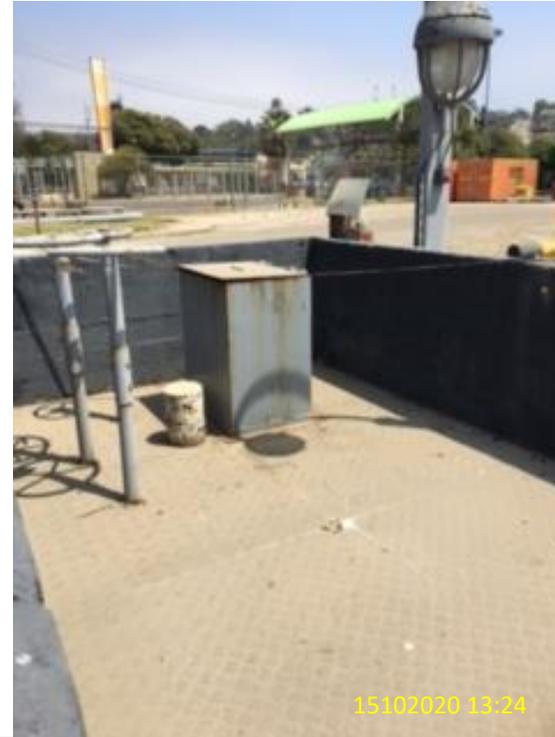
- c. De la fiscalización ambiental efectuada, con fecha 15 de octubre de 2020 (Anexo N° 1, “Acta de Inspección”), por personal de la SEREMI de Salud, se constató en terreno que los separadores API N° 1 y N° 3 se encontraban con sus cubiertas fijas e impermeables en su totalidad, desde los cabezales de ingreso, tramos intermedios de separadores y cabezales de salida; los cuales fueron además, verificados en los registros fotográficos presentados en el reporte diario operacional, los que fueron capturados por la empresa en rondas nocturnas y diurnas, dando cuenta de la medida implementada. (Registros fotográficos N° 3 y N° 4)

Fotografía 3	Fecha: 15-10-2020		Fotografía 4	Fecha: 15-10-2020	
Coordenadas UTM DATUM WGS84 HUSO 19H	Norte: 6.354.285 (m)	Este: 265.816 (m)	Coordenadas UTM DATUM WGS84 HUSO 19H	Norte: 6.354.285 (m)	Este: 265.816 (m)
Descripción del medio de prueba: Registro fotográfico de cubierta implementada en tramo del Separador API 1, capturada durante inspección ambiental.			Descripción del medio de prueba: Registro fotográfico de cubierta permanente en tramo intermedio del separador del API 3, capturada durante inspección del 15 de octubre de 2020.

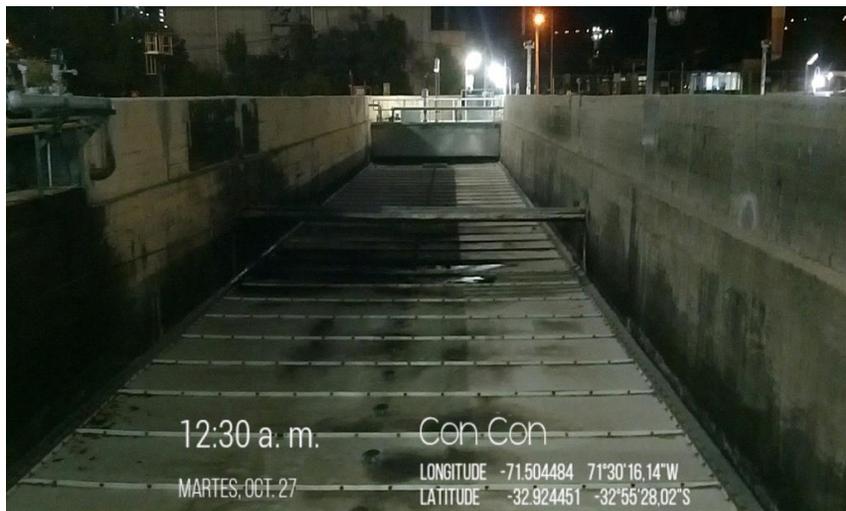
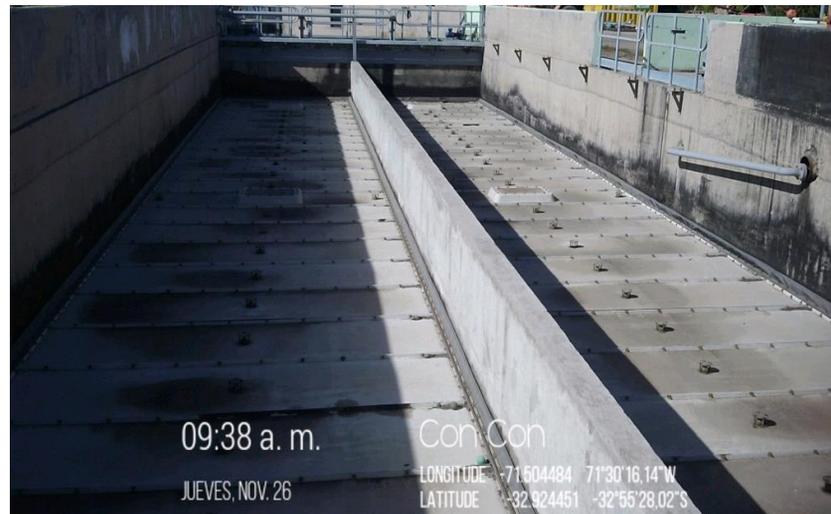
Fotografía 5	Fecha: 27-10-2020		Fotografía 6	Fecha: 26-11-2020	
Coordenadas UTM DATUM WGS84 HUSO 19H	Norte: 6.354.285 (m)	Este: 265.816 (m)	Coordenadas UTM DATUM WGS84 HUSO 19H	Norte: 6.354.285 (m)	Este: 265.816 (m)
Descripción del medio de prueba: Registro fotográfico de cubierta implementada en tramo del Separador API 1, tomada por el titular en jornada nocturna.			Descripción del medio de prueba: Registro fotográfico de cubierta permanente en tramo intermedio del separador del API 3, capturado en jornada diurna.

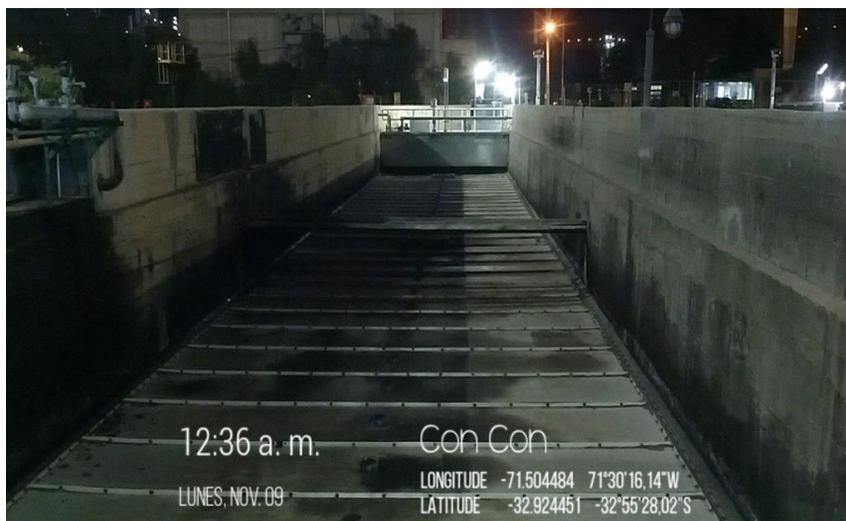
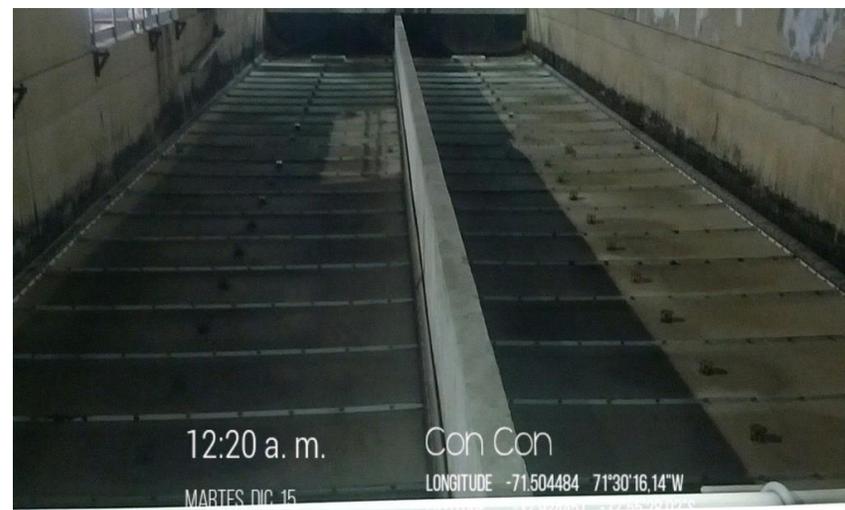
Fotografía 7	Fecha: 9-11-2020		Fotografía 8	Fecha: 15-12-2020	
Coordenadas UTM DATUM WGS84 HUSO 19H	Norte: 6.354.297 (m)	Este: 265.790 (m)	Coordenadas UTM DATUM WGS84 HUSO 19H	Norte: 6.354.297 (m)	Este: 265.790 (m)
Descripción del medio de prueba: Registro fotográfico de cubierta permanente en tramo intermedio del Separador API 1, capturada en jornada nocturna, iniciado el período GEC.			Descripción del medio de prueba: Registro fotográfico de cubierta implementada en tramo del Separador API 3, capturado en jornada nocturna por el titular.

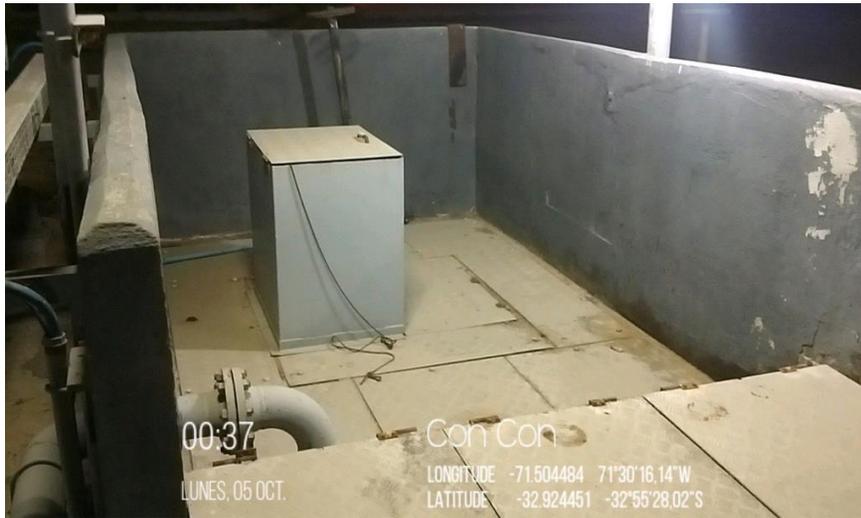
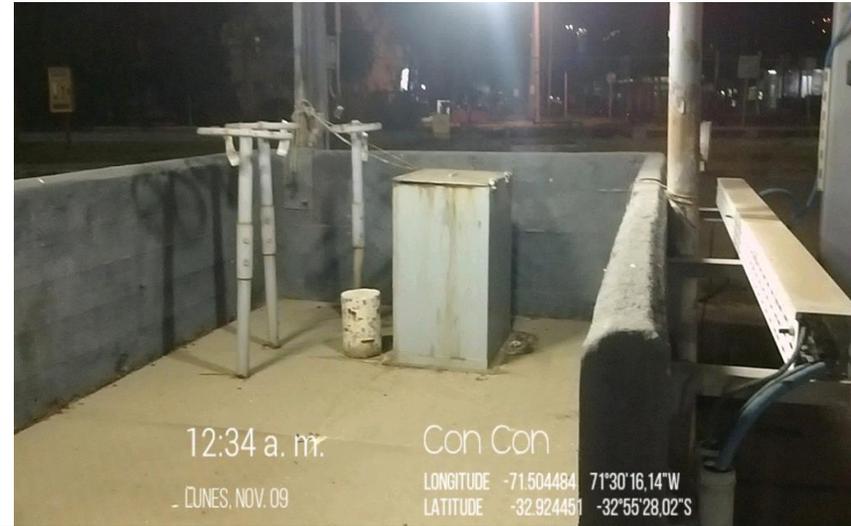
Fotografía 9	Fecha: 5-10-2020		Fotografía 10	Fecha: 9-11-2020	
Coordenadas UTM DATUM WGS84 HUSO 19H	Norte: 6.354.297 (m)	Este: 265.790 (m)	Coordenadas UTM DATUM WGS84 HUSO 19H	Norte: 6.354.297 (m)	Este: 265.790 (m)
Descripción del medio de prueba: Registro fotográfico de cubierta permanente en cabezal de ingreso del Separador API 3, jornada nocturna, capturado por el titular.			Descripción del medio de prueba: Registro fotográfico de cubierta existente en cabezal de ingreso del Separador API 1, jornada nocturna, capturado por el titular.

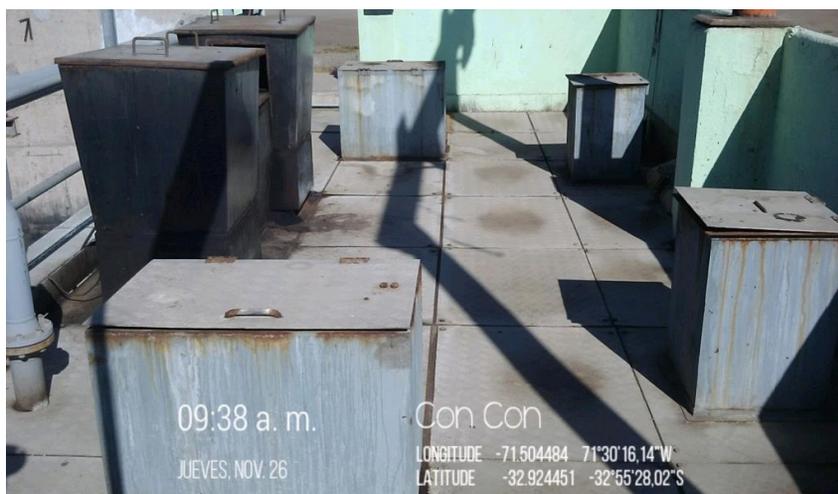
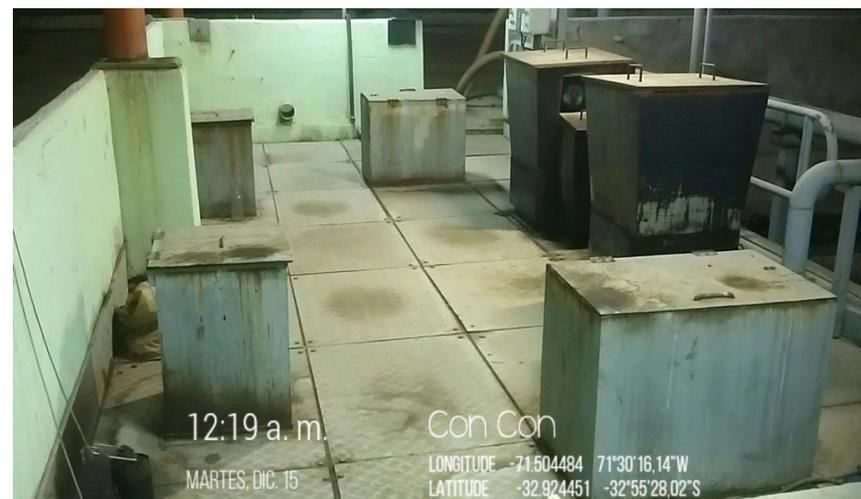
Fotografía 11	Fecha: 26-11-2020		Fotografía 12	Fecha: 15-12-2020	
Coordenadas UTM DATUM WGS84 HUSO 19H	Norte: 6.354.297 (m)	Este: 265.790 (m)	Coordenadas UTM DATUM WGS84 HUSO 19H	Norte: 6.354.297 (m)	Este: 265.790 (m)
Descripción del medio de prueba: Registro fotográfico de cubierta permanente en cámara de salida de Separador API 1, jornada diurna, capturado por el titular.			Descripción del medio de prueba: Registro fotográfico de cubierta implementada en tramo de Separador API 1, capturado por el titular en jornada nocturna, al inicio de período GEC.

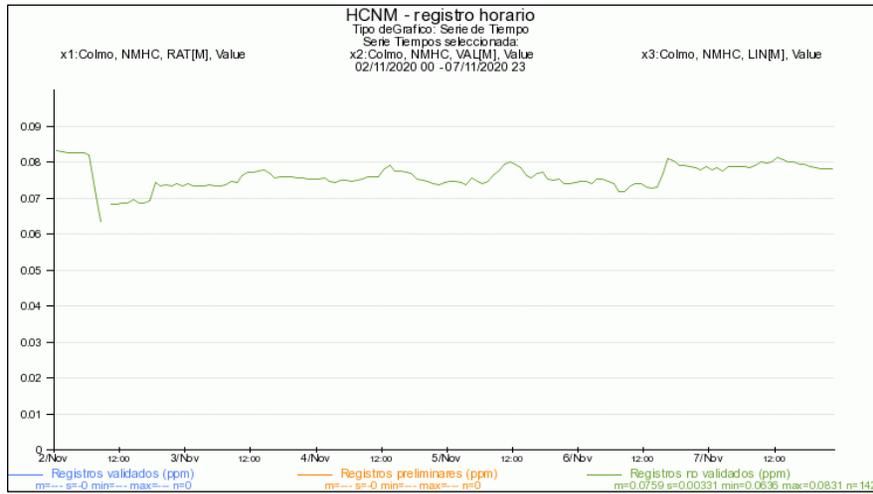
Imagen 1

- h. Al respecto, de la revisión de la calidad del aire en las estaciones de vigilancia, en los horarios en que fueron realizados los trabajos mientras se presentaban condiciones de Mala ventilación, se constató que estas actividades no presentaron efectos adversos en la calidad del aire en Concón. (Imágenes N° 1 a N° 4).

Registros de gráficos de niveles de concentración horaria de HCNM en la Estación Colmo, entre los días 2 y 7 de noviembre de 2020.

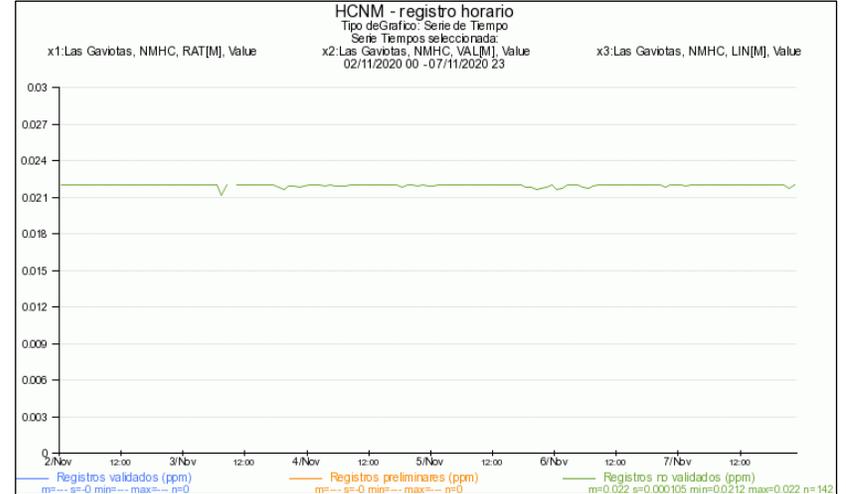
Imagen 2

Registros de gráficos de niveles de concentración horaria de HCNM en la Estación Las Gaviotas, entre los días 2 y 7 de noviembre de 2020.

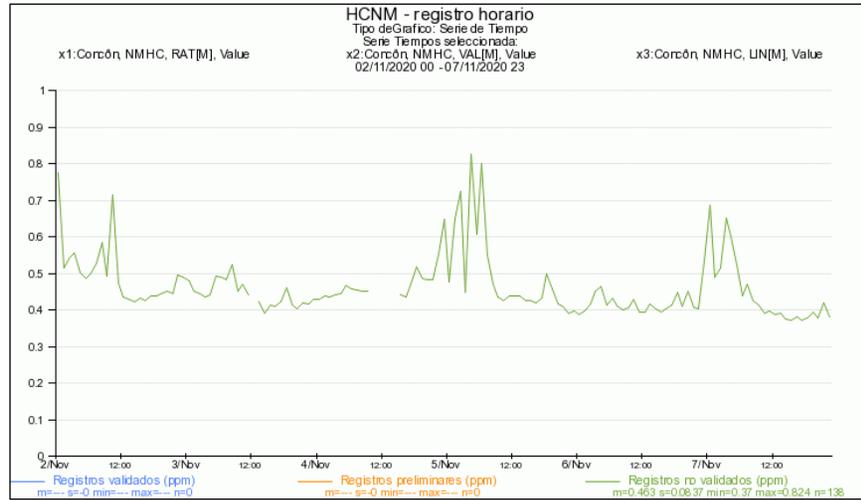
Imagen 3

Registros de gráficos de niveles de concentración horaria de HCNM en la Estación Concón, entre los días 2 y 7 de noviembre de 2020.

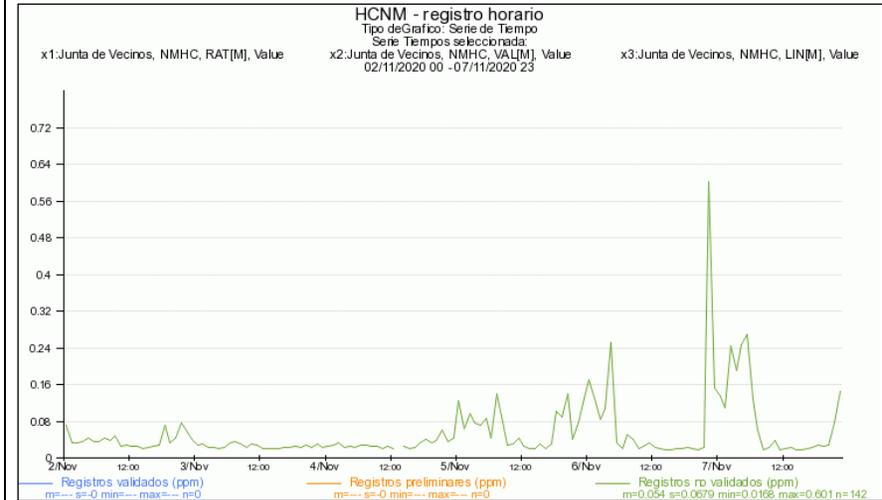
Imagen 4

Registros de gráficos de niveles de concentración horaria de HCNM en la Estación Junta de Vecinos, entre los días 2 y 7 de noviembre de 2020.

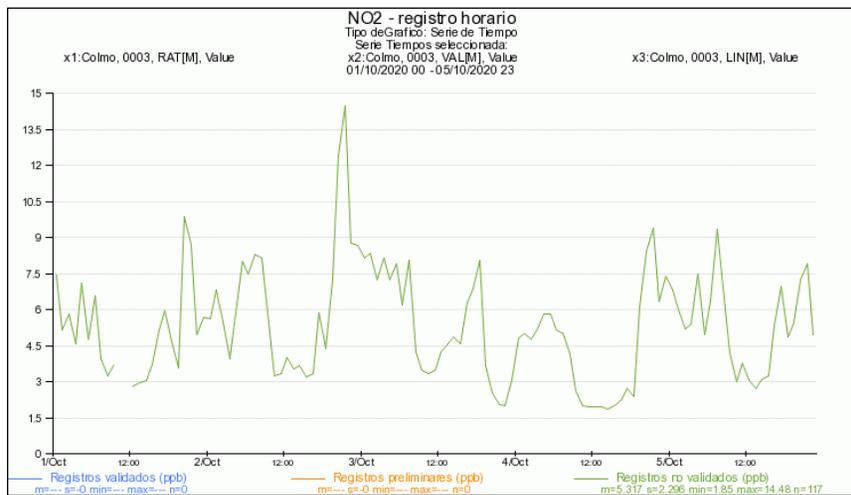
Imagen 5

- i. De la revisión de los registros de la calidad del aire en la red de estaciones de vigilancia de la Comuna de Concón, en los días en que la Caldera de Bajo NOx “B-210” y la caldera “B-240” no estuvieron operando, se constata que no se presentaron efectos adversos en la calidad del aire en Concón, durante los horarios en que se presentaron condiciones con Mala ventilación. (Imágenes N° 5 a N° 8)

Registros de gráficos con niveles de concentración horaria de NO₂ en la Estación Colmo.

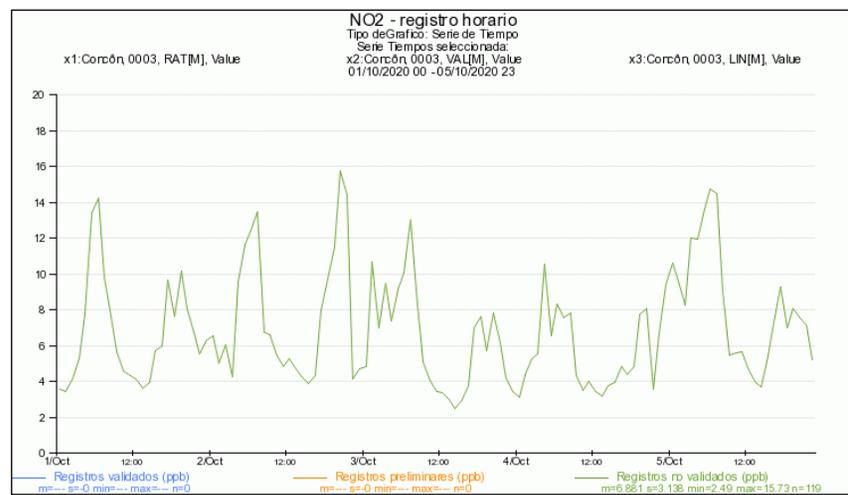
Imagen 6

Registros de gráficos con niveles de concentración horaria de NO₂ en la Estación Concón.

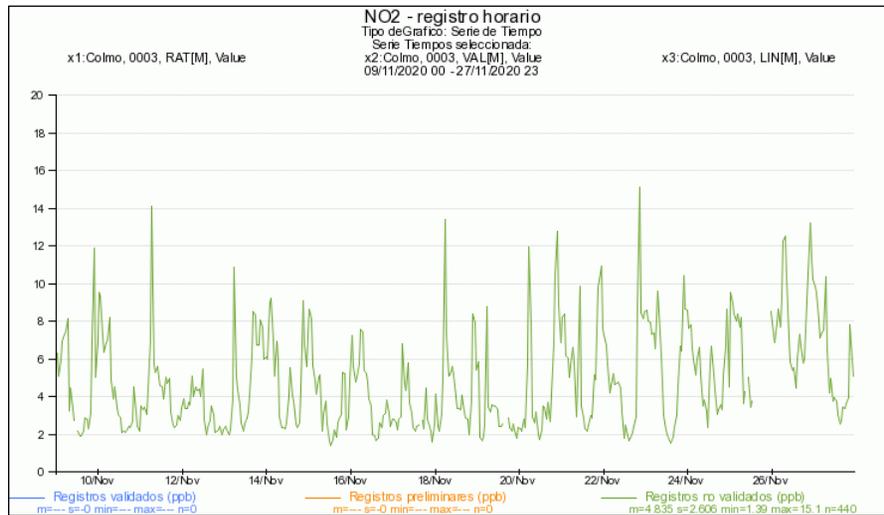
Imagen 7

Registros de gráficos con niveles de concentración horaria de NO₂ en la Estación Colmo.

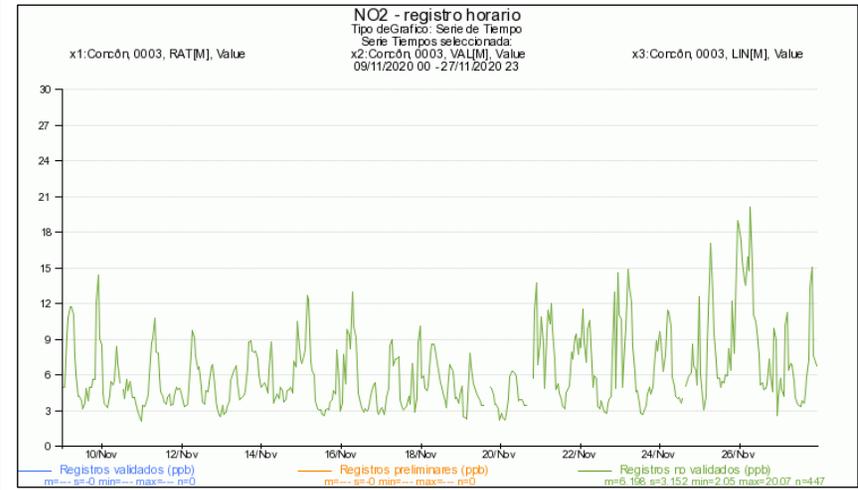
Imagen 8

Registros de gráficos con niveles de concentración horaria de NO₂ en la Estación Concón.

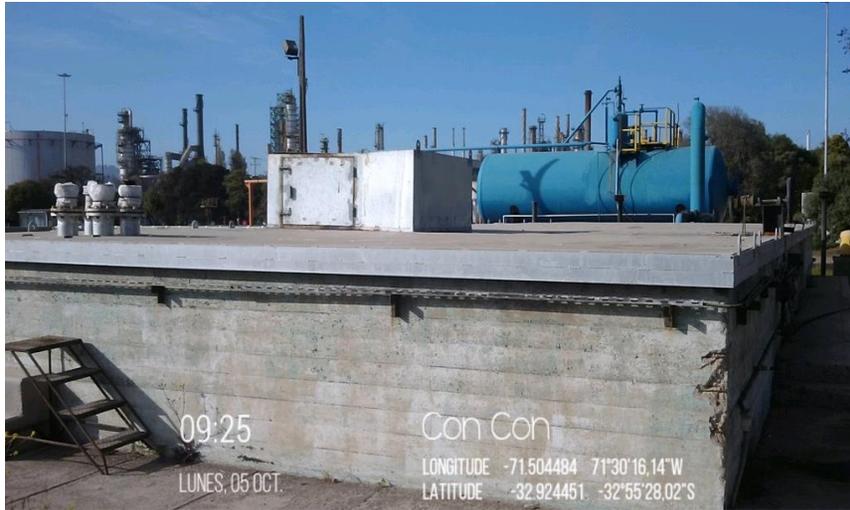
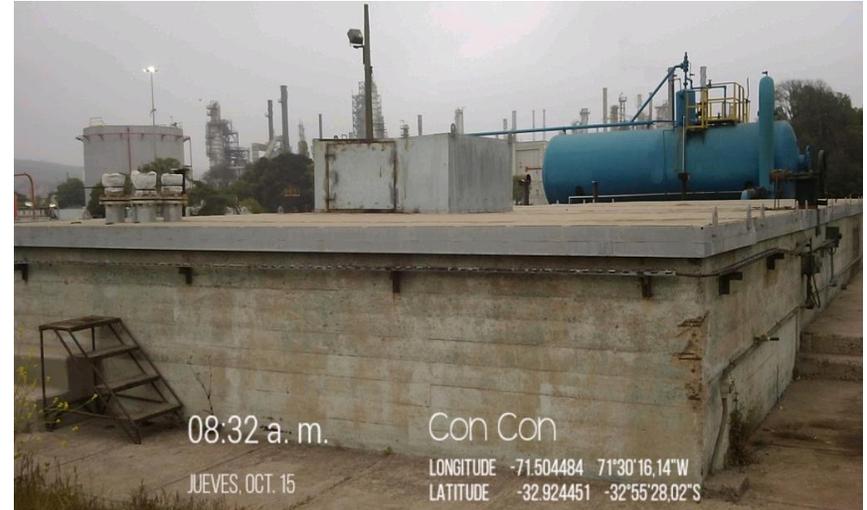
- c. Del análisis de información realizado a los reportes presentados (Anexo N° 3, “Reportes Operacionales”), se constató que durante los períodos con condiciones de Mala ventilación presentados entre octubre y diciembre, el titular mantuvo la cobertura rígida implementada en la cámara de expansión, localizada a la salida del equipo DAF (F-4001), en atención a los horarios y fechas verificadas en que las fotografías fueron capturadas, por lo cual se verifica el cumplimiento de la medida. (Fotografías N° 13 a N° 16)

Fotografía 13	Fecha: 5-10-2020		Fotografía 14	Fecha: 15-10-2020	
Coordenadas UTM DATUM WGS84 HUSO 19H	Norte: 6.354.370 (m)	Este: 265791 (m)	Coordenadas UTM DATUM WGS84 HUSO 19H	Norte: 6.354.370 (m)	Este: 265791 (m)
Descripción del medio de prueba: Registro fotográfico capturado por el titular en ronda diurna, de cubierta rígida implementada en cámara de expansión, finalizado el período GEC.			Descripción del medio de prueba: Registro fotográfico de cubierta implementada en cámara de expansión, capturado en ronda diurna.

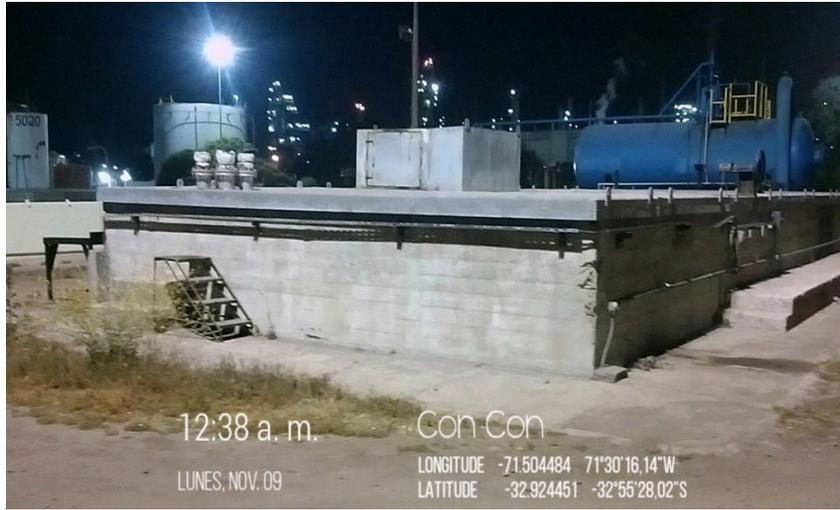
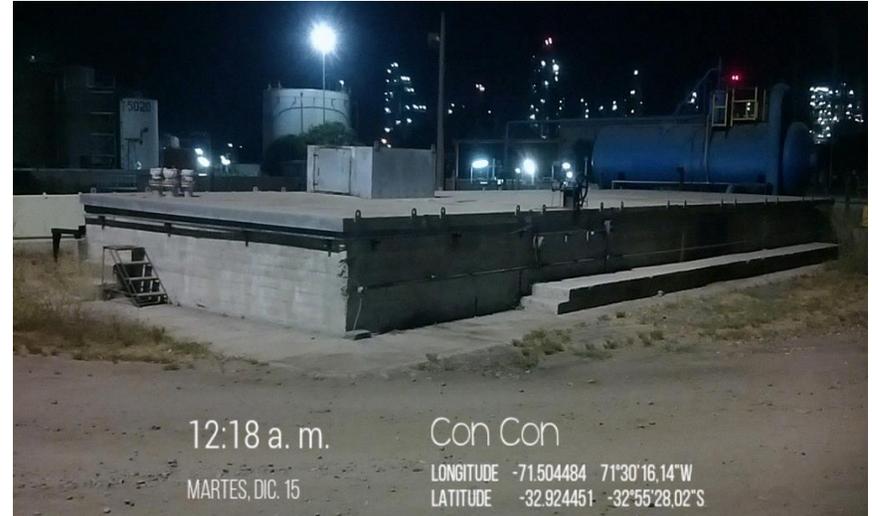
Fotografía 15	Fecha: 9-11-2020		Fotografía 16	Fecha: 15-12-2020	
Coordenadas UTM DATUM WGS84 HUSO 19H	Norte: 6.354.370 (m)	Este: 265791 (m)	Coordenadas UTM DATUM WGS84 HUSO 19H	Norte: 6.354.370 (m)	Este: 265791 (m)
Descripción del medio de prueba: Registro fotográfico capturado por el titular en ronda nocturna, donde se evidencia cubierta rígida implementada en cámara de expansión.			Descripción del medio de prueba: Registro fotográfico de cubierta en la cámara de expansión, capturada por el titular en ronda nocturna iniciado el período GEC, y verificada en reporte operacional.
