INFORME TÉCNICO DE FISCALIZACIÓN AMBIENTAL

TERMINAL MARÍTIMO PUERTO VENTANAS

DFZ-2020-2672-V-PPDA

ABRIL - JUNIO 2020

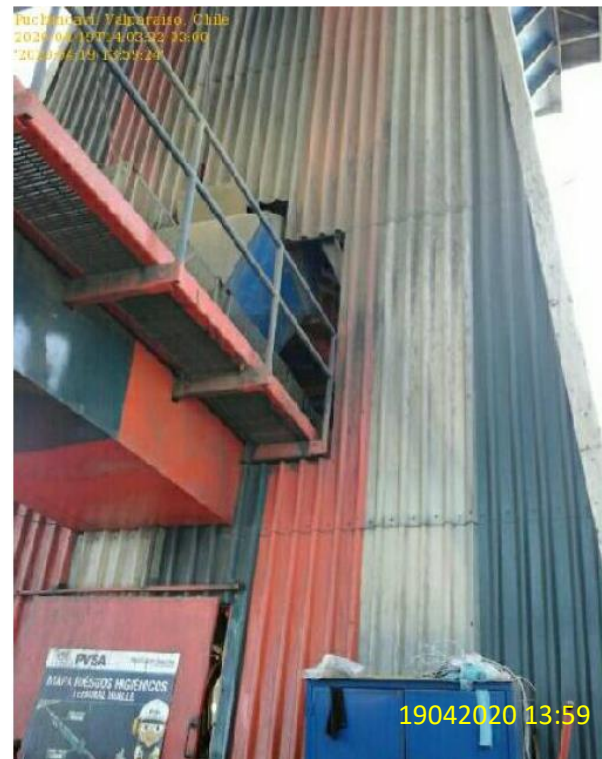
- c. Del análisis documental realizado a los registros fotográficos reportados (Anexo N° 1, "Reportes Operacionales"), en el período Abril -Junio de 2020, los días 1, 2, 7, 13, 15, 19, 21, 28 y 29 de abril, 2, 6, 10, 14, 15, 16, 21, 22, 23, 25 y 30 de mayo, y 4, 5, 9, 15, 17, 23, 25, 27, 28 y 30 de junio de 2020, se logró constatar en la documentación "*Verificación para Plan Operacional Durante Transferencia y Almacenamiento de Carga*" que mientras se presentaron períodos con Mala ventilación entre Abril y junio de 2020, el titular operó las tolvas para graneles en los Sitios N° 5 y N° 3, con un sellado completo y permanente en sus perímetros, la cual corresponde a material de fibra de alta densidad "FRP". (Fotografías N° 1 y N° 2).

Fotografía 1	Fecha: 01-04-2020		Fotografía 2	Fecha: 19-04-2020	
Coordenadas UTM DATUM WGS84 HUSO 19H	Norte: 6.373.371 (m)	Este: 266.267 (m)	Coordenadas UTM DATUM WGS84 HUSO 19H	Norte: 6.373.376 (m)	Este: 266.284 (m)
Descripción del medio de prueba: Registro de tolva móvil, con sellado completo, en sitio 5.			Descripción del medio de prueba: Registro de sellado perimetral con planchas de fibra, en tolva fija del sitio 5.

- d. De las actividades de examen de información, se evidencia que el titular no presenta registros de plan de mantención con la planificación de actividades de inspección y certificación del estado de las tolvas, por tanto, no se cuenta con registros que evidencien de procedimientos realizados, actividades de retiro, cambios, reparación y /o limpieza de planchas.

De la actividad de análisis documental realizada, se constata que el titular no da cuenta en la reportabilidad, de la medida establecida en el plan operacional, asociada a la verificación y mantención del sellado de las tolvas existentes.

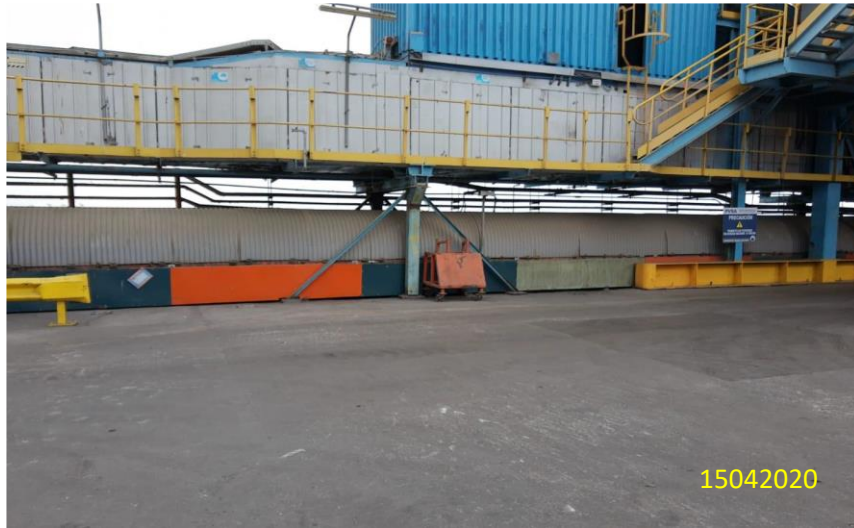
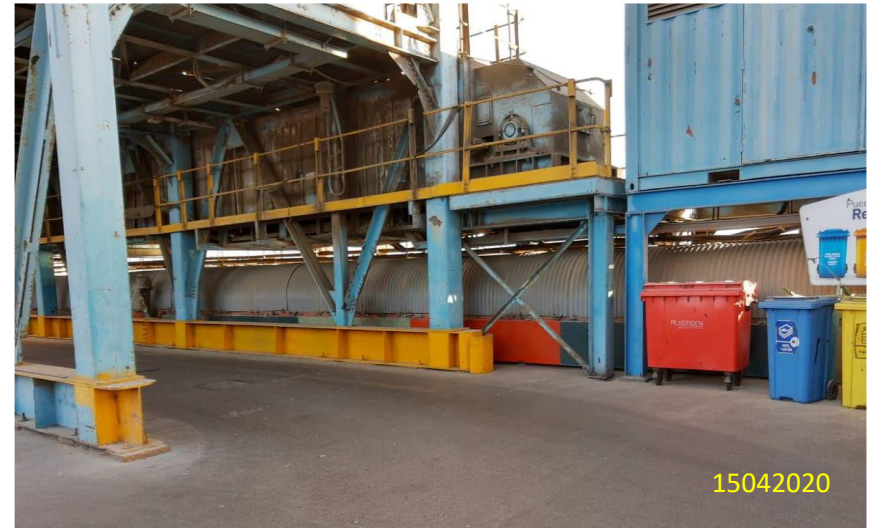
- e. De la revisión documental realizada, se constató que el titular mantuvo acciones de limpieza sobre la losa de los sitios N° 5 y N° 3 del muelle, mientras se realizaron faenas de descargas y transferencias de graneles sólidos en la instalación portuaria, lo cual fue verificado de acuerdo a los registros fotográficos revisados de las listas de control y chequeo "*Verificación para Plan Operacional Durante Transferencia y Almacenamiento de Carga*" (Anexo N° 1).
- f. Al respecto, se observa que los sitios y áreas donde se emplazan las cintas transportadoras y torres de transferencia presentan en general un grado óptimo de limpieza, toda vez que no se observaron en términos generales en las fechas analizadas, evidencias de remanentes de producto en losa y estructuras portuarias. (Fotografías N° 3 y N° 4).

Fotografía 3	Fecha: 15-04-2020		Fotografía 4	Fecha: 15-04-2020	
Coordenadas UTM DATUM WGS84 HUSO 19H	Norte: 6.373.367 (m)	Este: 266. 278 (m)	Coordenadas UTM DATUM WGS84 HUSO 19H	Norte: 6.373.367 (m)	Este: 266.278 (m)
Descripción del medio de prueba: Estado de limpieza en loza y alrededores de cintas transportadoras, en sitio 5.			Descripción del medio de prueba: Registros que evidencian de limpieza en loza del muelle, del sitio 5.

De la revisión de los medios verificadores presentados, se tiene que el titular mantuvo limpieza constante en losa de los sitios de muelle N° 5, N° 3 y N° 2, mientras se desarrollaron faenas de descarga de granel sólido.

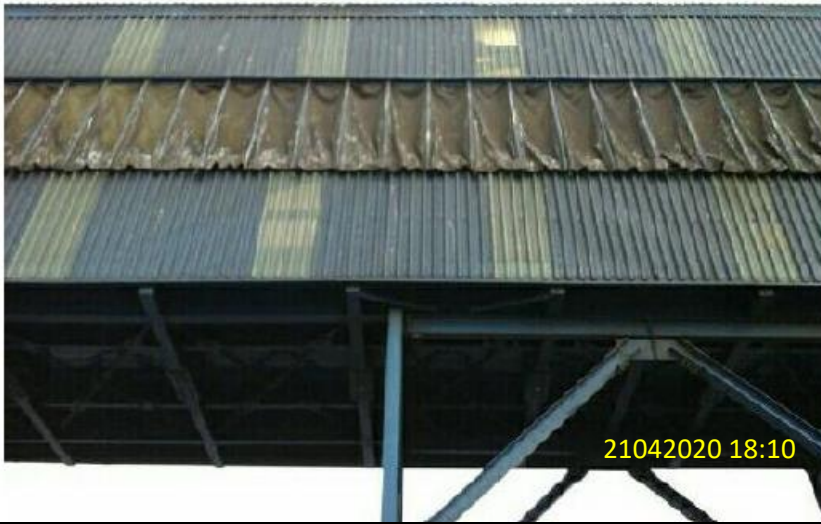
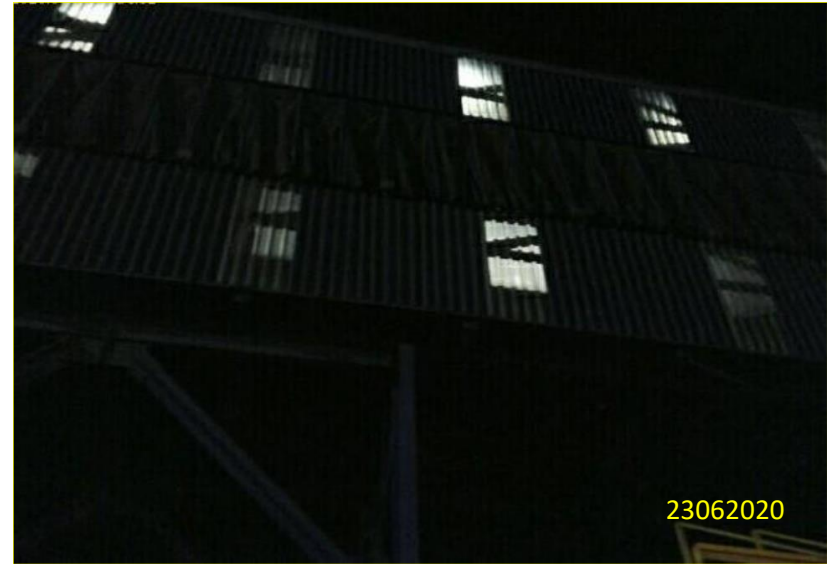
Fotografía 5	Fecha: 21-04-2020		Fotografía 6	Fecha: 23-06-2020	
Coordenadas UTM DATUM WGS84 HUSO 19H	Norte: 6.373.384 (m)	Este: 266.572 (m)	Coordenadas UTM DATUM WGS84 HUSO 19H	Norte: 6.373.384 (m)	Este: 266.572 (m)
Descripción del medio de prueba: Correa transportadora del sistema de embarque de producto, en sitio 3 del muelle.			Descripción del medio de prueba: Registro nocturno del sistema de transferencia, con estructura encapsulada para el traspaso y embarque de producto, de muelle a nave en el sitio 3 del muelle.

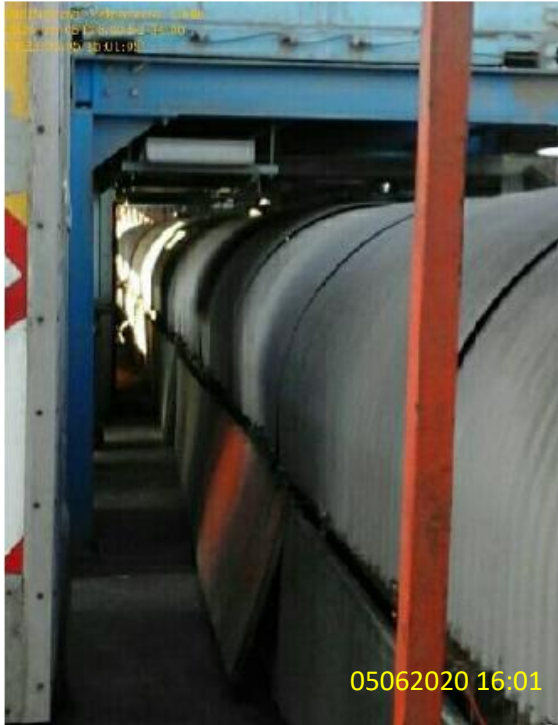
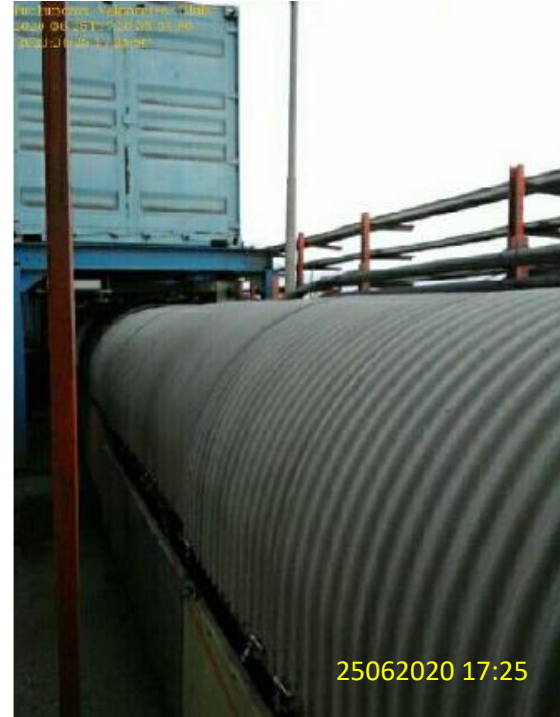
Del examen de información efectuado, se constata que el titular da cumplimiento a la medida indicada, toda vez, que los medios verificadores dan cuenta del encapsulado del sistema y circuito de las correas transportadoras en el sector de muelle y bodegas de almacenamiento.

Fotografía 7	Fecha: 05-06-2020		Fotografía 8	Fecha: 25-06-2020	
Coordenadas UTM DATUM WGS84 HUSO 19H	Norte: 6.373.374 (m)	Este: 266.514 (m)	Coordenadas UTM DATUM WGS84 HUSO 19H	Norte: 6.373.384 (m)	Este: 266.572 (m)
Descripción del medio de prueba: Registro fotográfico, de cinta transportadora encapsulada para transferencia de carbón, en sitio N° 5 del muelle.			Descripción del medio de prueba: Registro fotográfico, de correa transportadora encapsulada para graneles, sitio N° 5 del muelle.

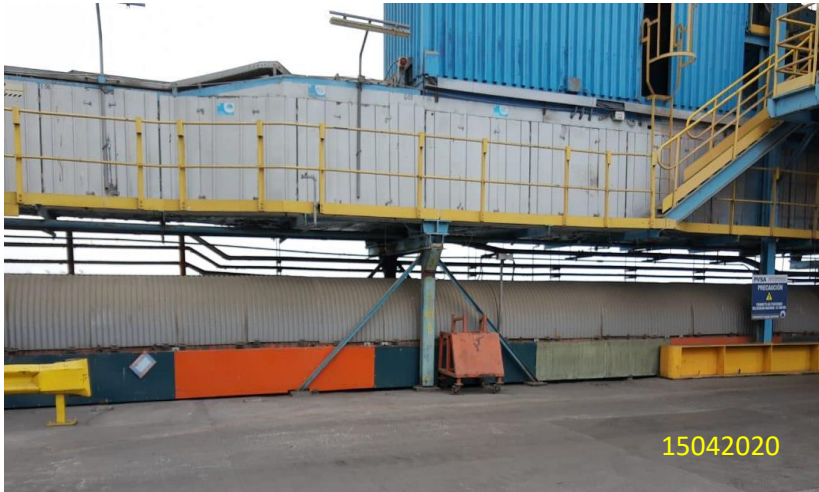
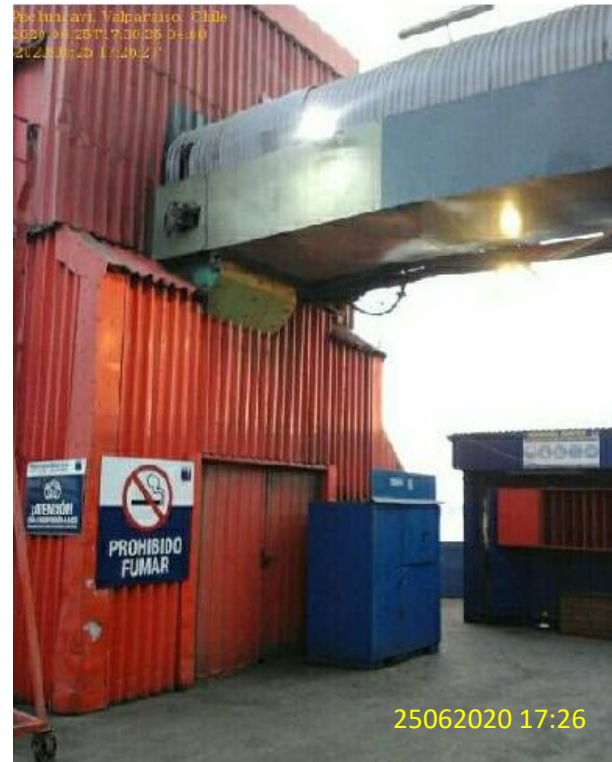
Fotografía 9	Fecha: 15-04-2020		Fotografía 10	Fecha: 25-06-2020	
Coordenadas UTM DATUM WGS84 HUSO 19H	Norte: 6.373.374 (m)	Este: 266.514 (m)	Coordenadas UTM DATUM WGS84 HUSO 19H	Norte: 6.373.384 (m)	Este: 266.572 (m)
Descripción del medio de prueba: Registro fotográfico, de cinta transportadora encapsulada para transferencia de carbón y Clinker, en sitio N° 5 del muelle.			Descripción del medio de prueba: Registro fotográfico de correa transportadora encapsulada para graneles, sitio N° 3 del muelle.

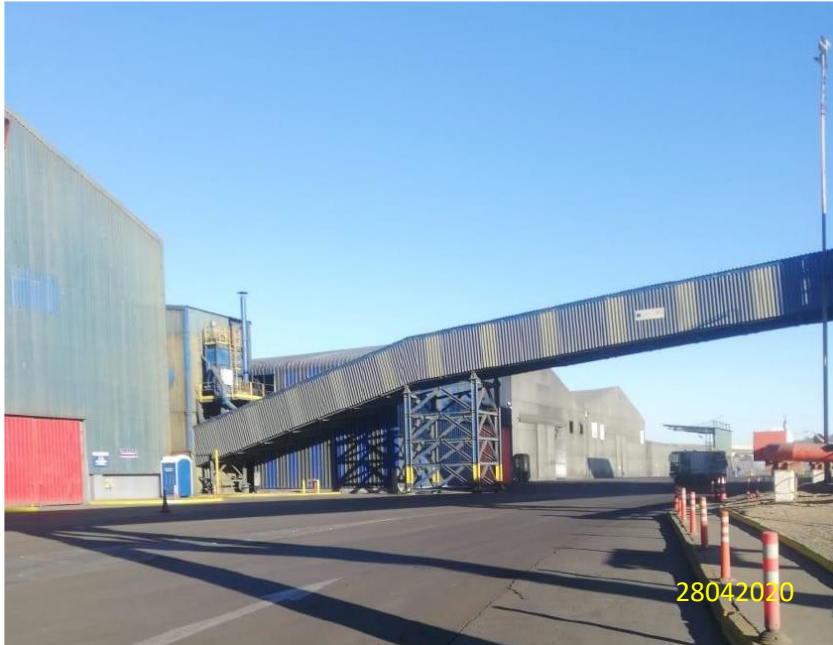
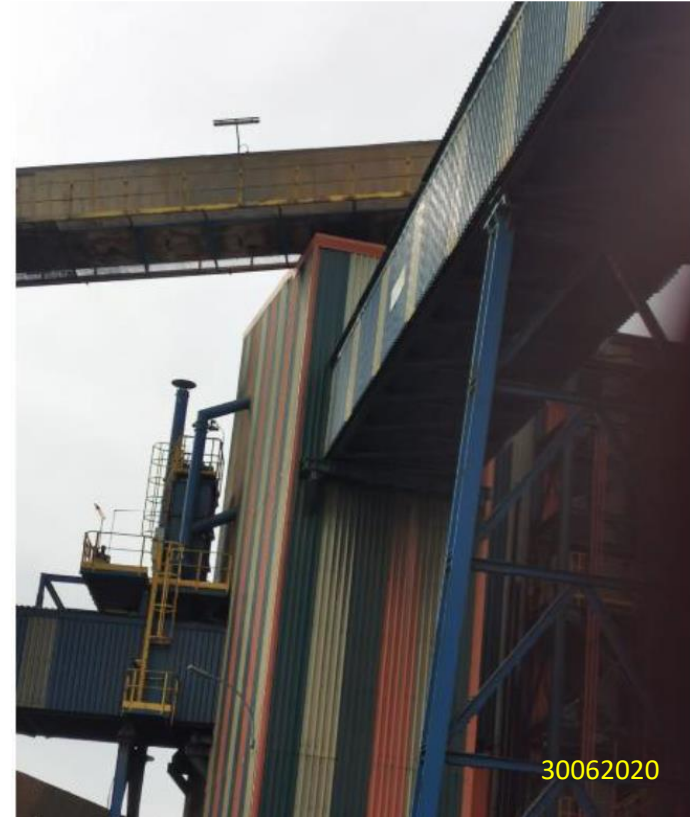
Fotografía 11	Fecha: 28-04-2020		Fotografía 12	Fecha: 30-06-2020	
Coordenadas UTM DATUM WGS84 HUSO 19H	Norte: 6.373.223 (m)	Este: 267.276 (m)	Coordenadas UTM DATUM WGS84 HUSO 19H	Norte: 6.373.198 (m)	Este: 267.276 (m)
Descripción del medio de prueba: Registro fotográfico, de cinta transportadora encapsulada para transferencia de carbón y Clinker, en sitio N° 5 del muelle.			Descripción del medio de prueba: Registro fotográfico de correas transportadoras encapsuladas en Terminal Costa.

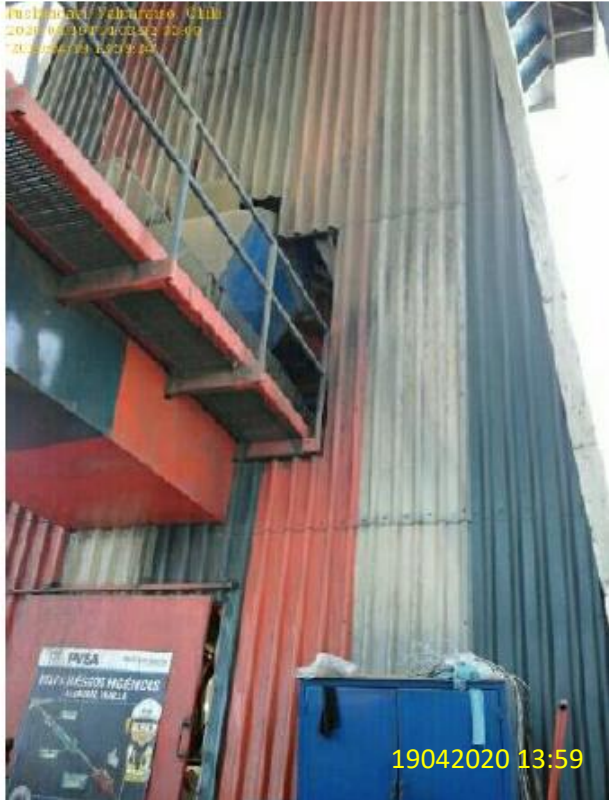
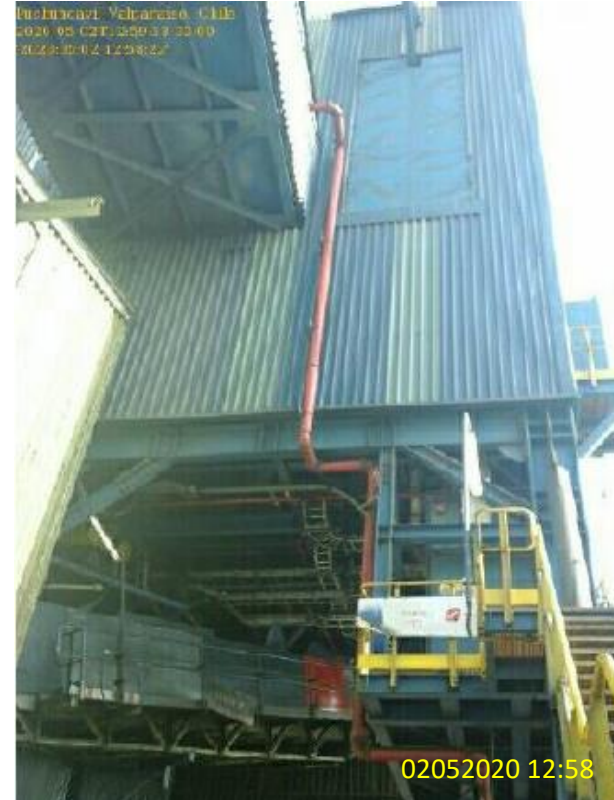
Del análisis documental realizado, se verifica el cumplimiento de la medida operacional, toda vez que el titular mantuvo el encapsulamiento de las torres de transferencia en las fechas en que se realizaron faenas de transferencias de graneles sólidos en muelle.

Fotografía 13	Fecha: 19-04-2020		Fotografía 14	Fecha: 02-05-2020	
Coordenadas UTM DATUM WGS84 HUSO 19H	Norte: 6.373.374 (m)	Este: 266.514 (m)	Coordenadas UTM DATUM WGS84 HUSO 19H	Norte: 6.373.384 (m)	Este: 266.572 (m)
Descripción del medio de prueba: Registro fotográfico, de torre transferencia encapsulada para transferencia de carbón, en sitio N° 5 del muelle.			Descripción del medio de prueba: Registro fotográfico, de torre de transferencia encapsulada para graneles, sitio N° 5 del muelle.

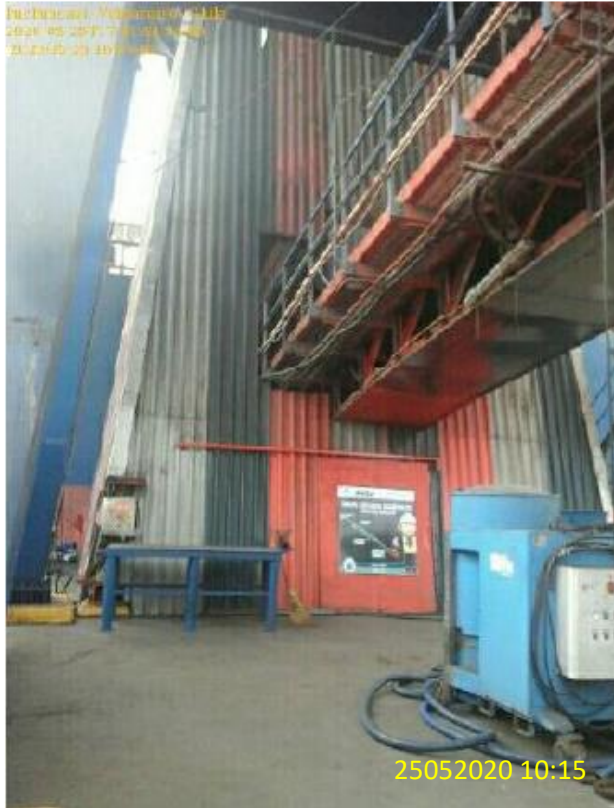
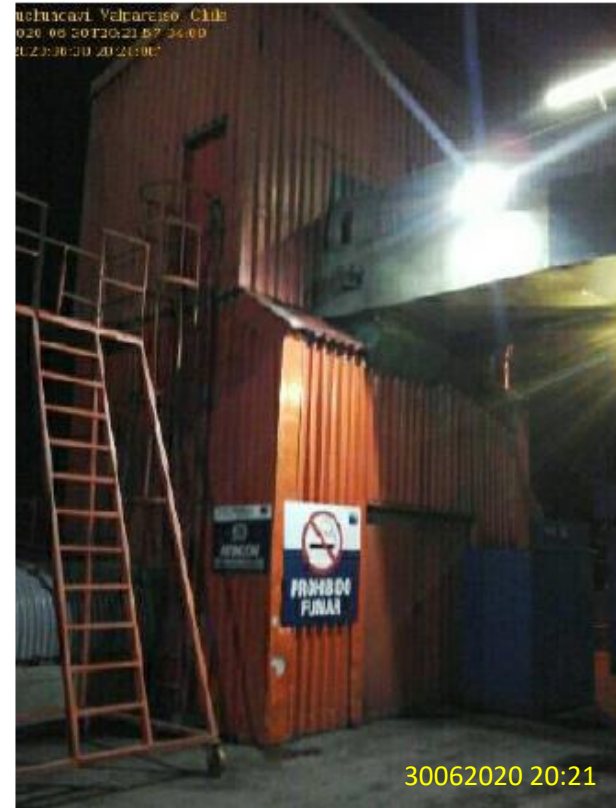
Fotografía 15		Fecha: 25-05-2020		Fotografía 16		Fecha: 30-06-2020	
Coordenadas UTM DATUM WGS84 HUSO 19H		Norte: 6.373.374 (m)	Este: 266.514 (m)	Coordenadas UTM DATUM WGS84 HUSO 19H		Norte: 6.373.384 (m)	Este: 266.572 (m)
Descripción del medio de prueba: Registro fotográfico, de cinta transportadora encapsulada para transferencia de carbón, en sitio N° 5 del muelle.				Descripción del medio de prueba: Registro fotográfico, de correa transportadora encapsulada para graneles, sitio N° 5 del muelle.

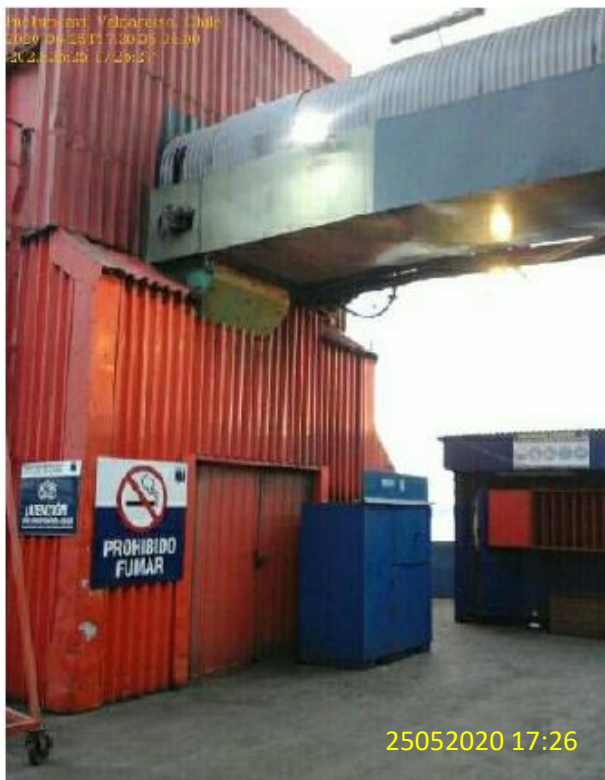
Número de Hecho Constatado: 19
Documentación revisada: ID 1
Exigencia (s): DS N°105/2018 MMA, Artículo 46, Literal c) <i>La Gestión de Episodios Críticos considera los siguientes componentes:</i> (...) <i>c) Medidas de episodios críticos, que corresponde al conjunto de medidas incorporadas en los Planes Operacionales, incluida la paralización de fuentes, que permitan reducir emisiones en forma inmediata en períodos de mala ventilación o derivados de otros eventos de emanaciones de contaminantes.</i> DS N°105/2018 MMA, Artículo 49 (...) (...)La SEREMI del Medio Ambiente aprobará los planes operacionales propuestos mediante resolución fundada (...). Res. N° 28/2019 SEREMI del Medio Ambiente Región de Valparaíso, del 06.08.2019, Artículo 2°, literal 6.2: <i>“Limpieza de torres de transferencia”</i>
Hecho (s) constatado (s): a. Se realizaron actividades de examen de información los días en que la SEREMI de Medio Ambiente emitió el pronóstico Meteorológico, de acuerdo a Res. Ex N° 1/2019 (Anexo N° 2). b. Asimismo, se realizó un análisis de información aquellos días en que los niveles de concentración de MP 10 excedieron los 150 µg/m ³ y la velocidad del viento superaron los 6 m/s en la zona, en las estaciones de la Red de vigilancia de calidad del aire de la zona. c. De la revisión de los registros fotográficos, adjuntos en las listas de control <i>“Verificación para Plan Operacional Durante Transferencia y Almacenamiento de Carga”</i> (Anexo N° 1, “Reportes Operacionales”), se constató que la empresa mantuvo en condiciones limpias las instalaciones frontales y perimetrales de las torres de transferencia de los sitios N° 2, N° 3 y N° 5 del muelle del puerto, durante los períodos en que se realizaban faenas transferencia de graneles sólidos. (Fotografías N° 17 y N° 18) De la actividad de examen de información, se constata que el titular dio cumplimiento a la medida establecida, toda vez, que mientras se realizaron faenas de descarga y carga en el muelle, se mantuvieron las limpiezas en las torres de transferencias existentes en el muelle.

Fotografía 17		Fecha: 25-05-2020		Fotografía 18		Fecha: 28-06-2020	
Coordenadas UTM DATUM WGS84 HUSO 19H		Norte: 6.373.367 (m)	Este: 266.278 (m)	Coordenadas UTM DATUM WGS84 HUSO 19H		Norte: 6.373.384 (m)	Este: 266.572 (m)
Descripción del medio de prueba: Trabajos de aspiración manual, efectuados en losa del sitio 5.				Descripción del medio de prueba: Torre transferencia y correa transportadora, sitio N° 5 del muelle.

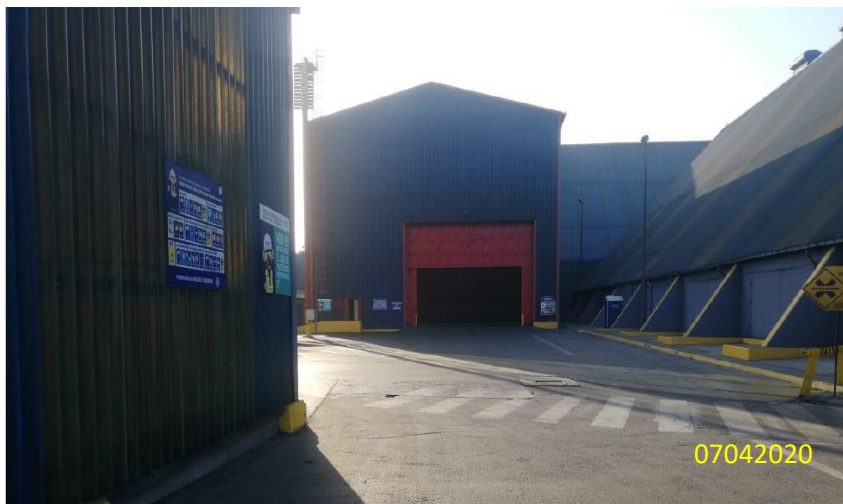
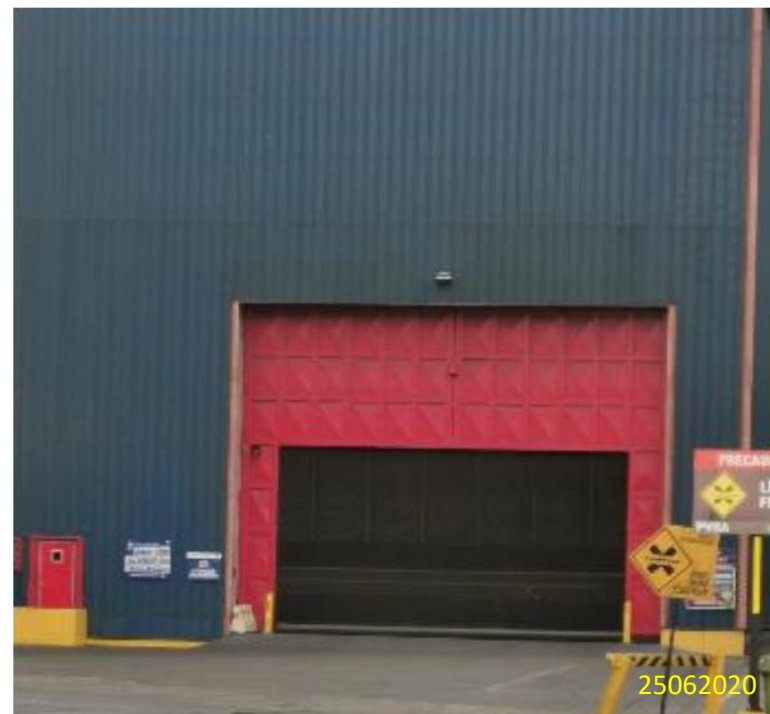
De la actividad de examen de información realizado, se logra constatar que el titular dio cumplimiento a la medida establecida, toda vez que los portones automáticos de las bodegas de almacenamiento se mantuvieron cerrados en el período analizado, mientras se realizaron descargas de producto en las bodegas.

Fotografía 19	Fecha: 07-04-2020		Fotografía 20	Fecha: 25-06-2020	
Coordenadas UTM DATUM WGS84 HUSO 19H	Norte: 6.373.246 (m)	Este: 267.333 (m)	Coordenadas UTM DATUM WGS84 HUSO 19H	Norte: 6.373.246 (m)	Este: 267.333 (m)
Descripción del medio de prueba: Registro de portón automático cerrado, en sector de bodegas de almacenamiento, Terminal Costa.			Descripción del medio de prueba: Registros de portón de bodega cerrado, sector de Terminal Costa.

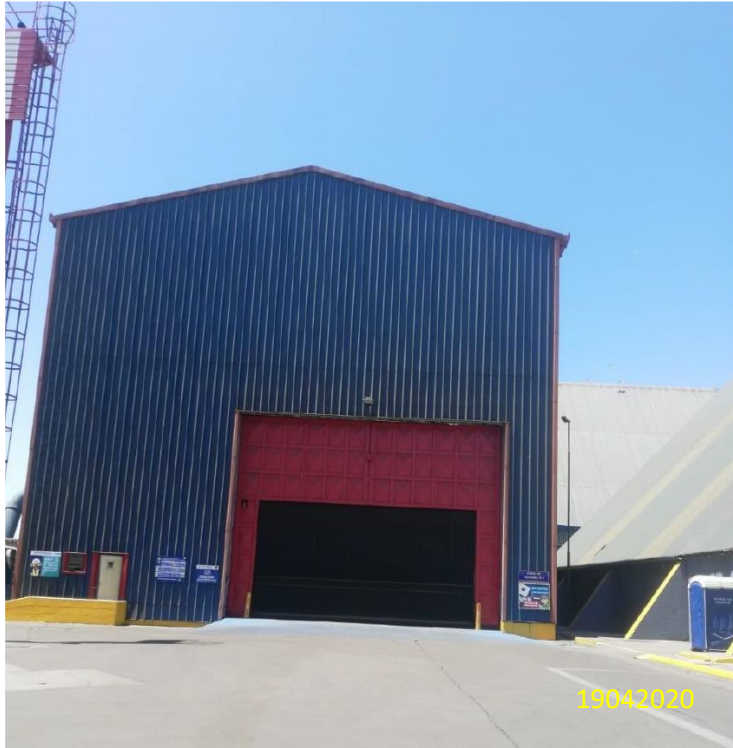
Del examen de información realizado, se constató que el titular dio cumplimiento parcial a la medida establecida, dado que si bien, los registros fotográficos de los portones automáticos de las bodegas se mantuvieron cerrados, estos no logran vincularse con trabajos de acomodamiento de carga realizados al interior de estas.

Fotografía 21		Fecha: 19-04-2020		Fotografía 22		Fecha: 04-06-2020	
Coordenadas UTM DATUM WGS84 HUSO 19H		Norte: 6.373.241 (m)	Este: 267.317 (m)	Coordenadas UTM DATUM WGS84 HUSO 19H		Norte: 6.373.238 (m)	Este: 267.343 (m)
Descripción del medio de prueba: Registro de portón automático cerrado, en sector de bodegas de almacenamiento.				Descripción del medio de prueba: Portón de acceso a camiones de bodega cerrado, sector de Terminal Costa.

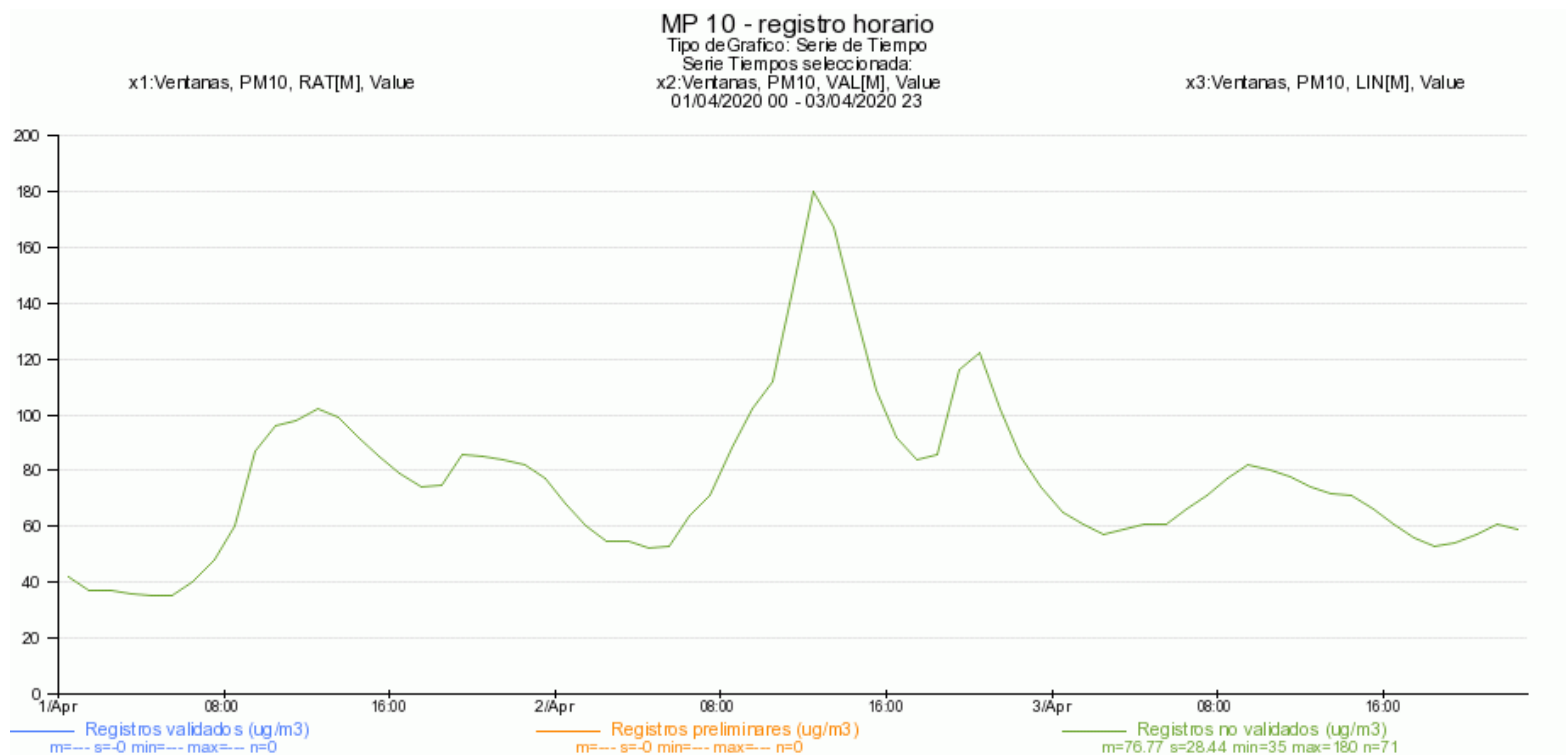
Imagen N° 2

Registros gráficos, de niveles de concentración horaria de Hidrocarburos Totales en estación “Ventanas”, del 1 al 3 de abril de 2020.

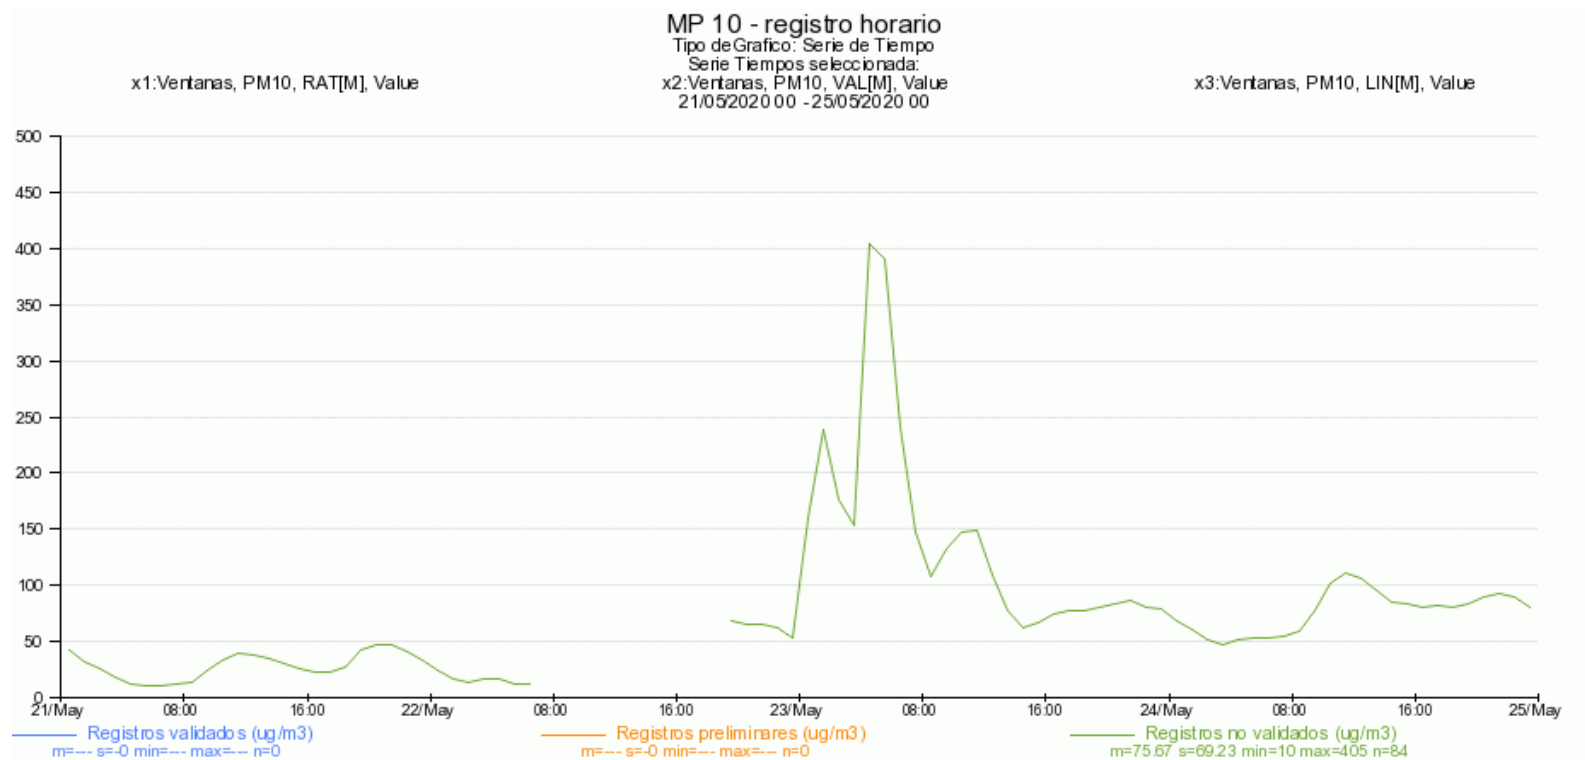
Imagen N° 3

Registros gráficos, de niveles de concentración horaria de Hidrocarburos Totales en estación “Ventanas”, del 21 al 25 de mayo de 2020.

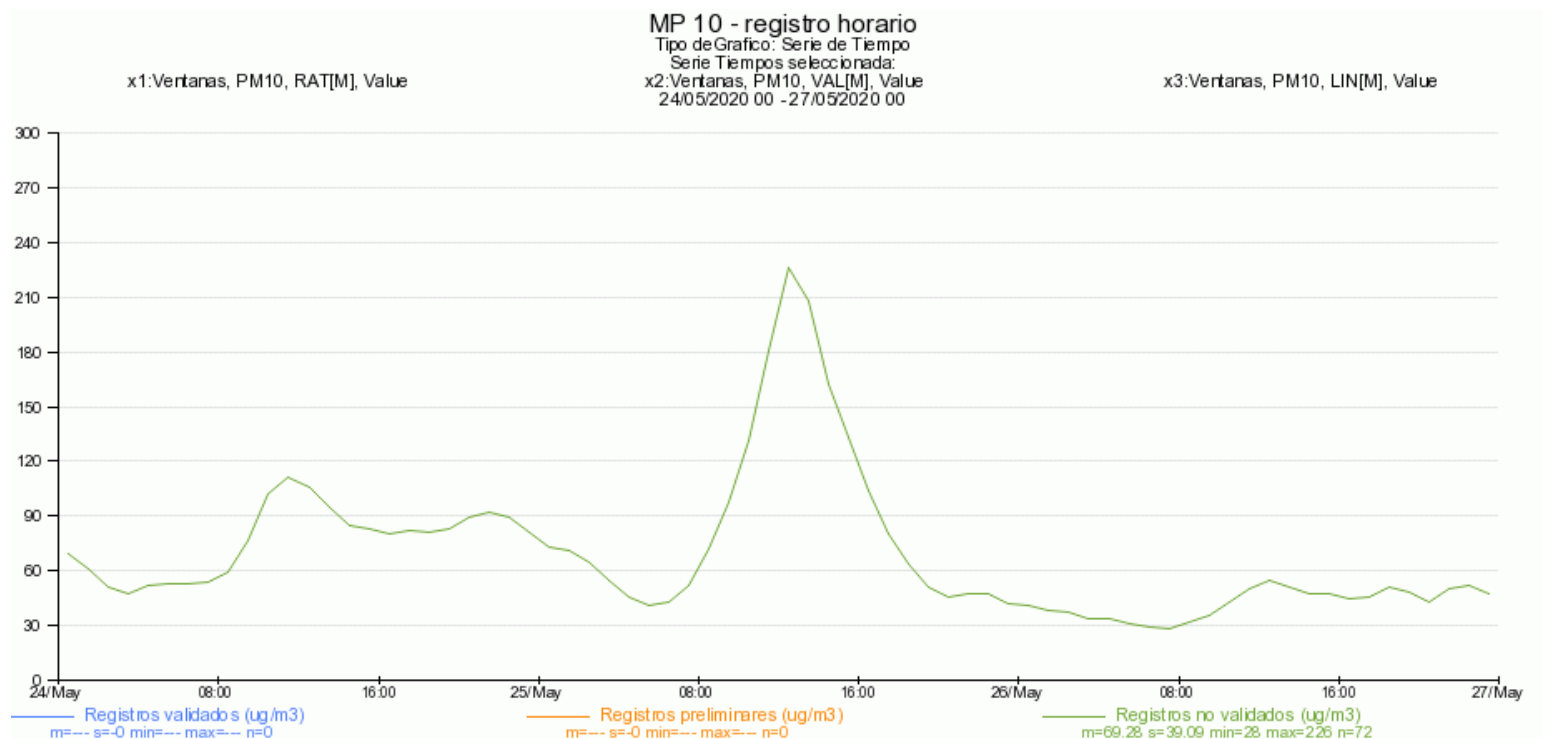
Imagen N° 4

Registros gráficos, de niveles de concentración horaria de Hidrocarburos Totales en estación “Ventanas”, del 24 al 27 de mayo de 2020.

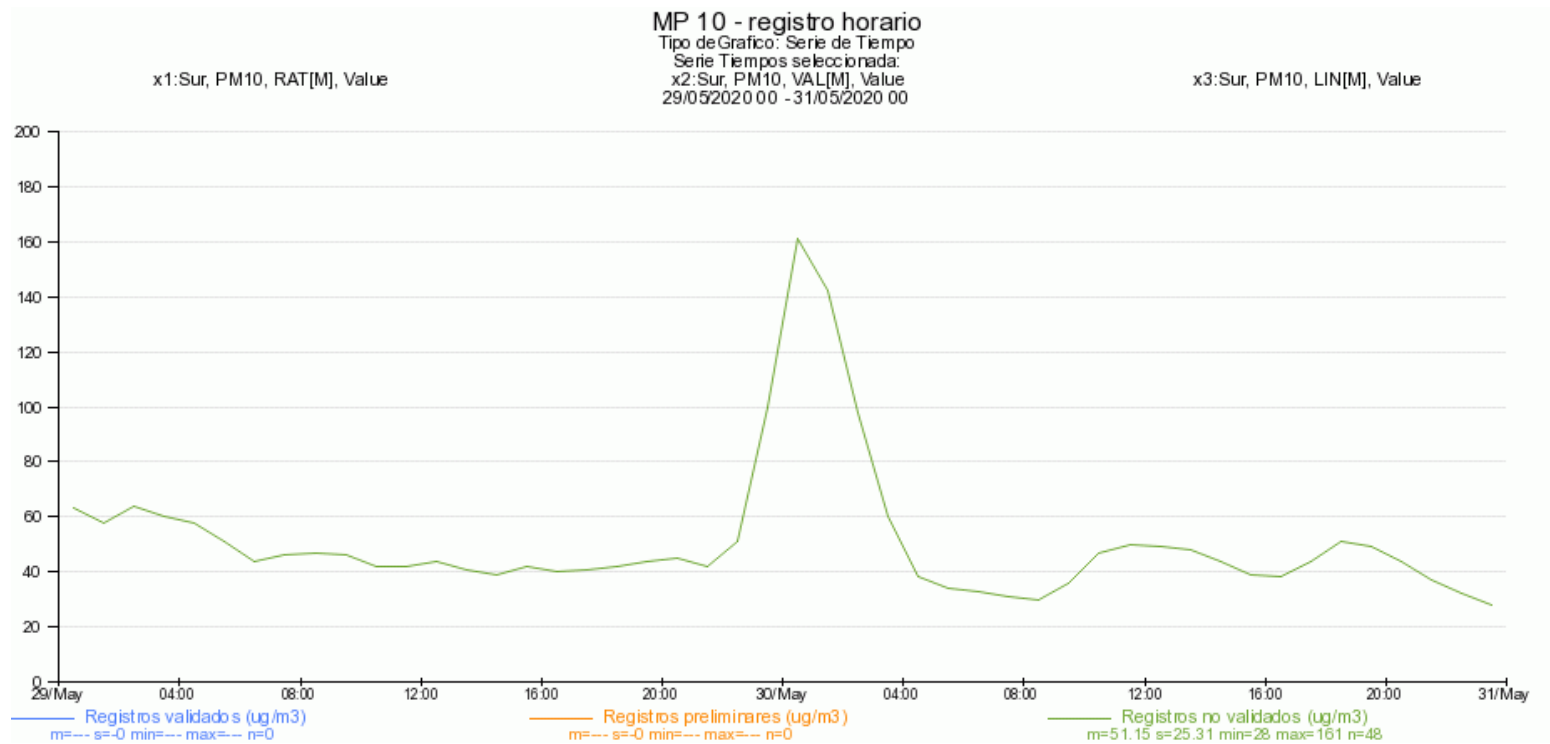
Imagen N° 5

Registros gráficos, de niveles de concentración horaria de Hidrocarburos Totales en estación "Sur", del 29 al 30 de mayo de 2020.

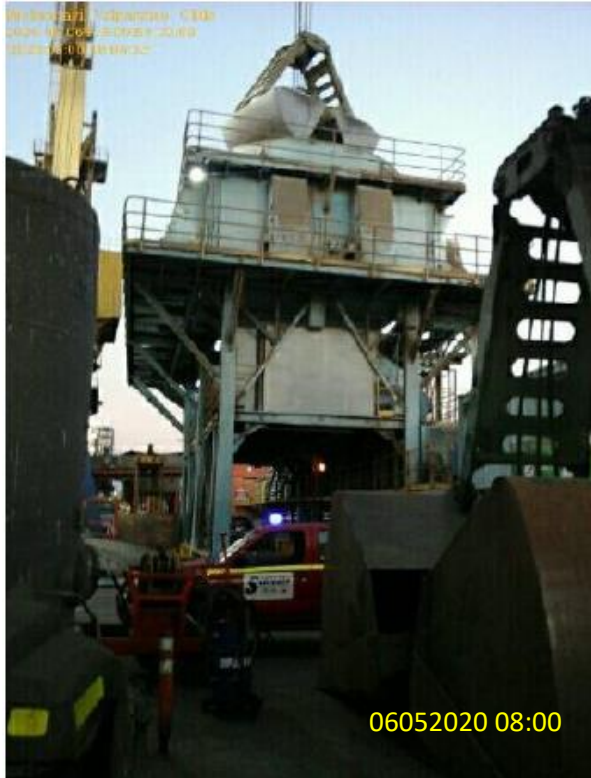
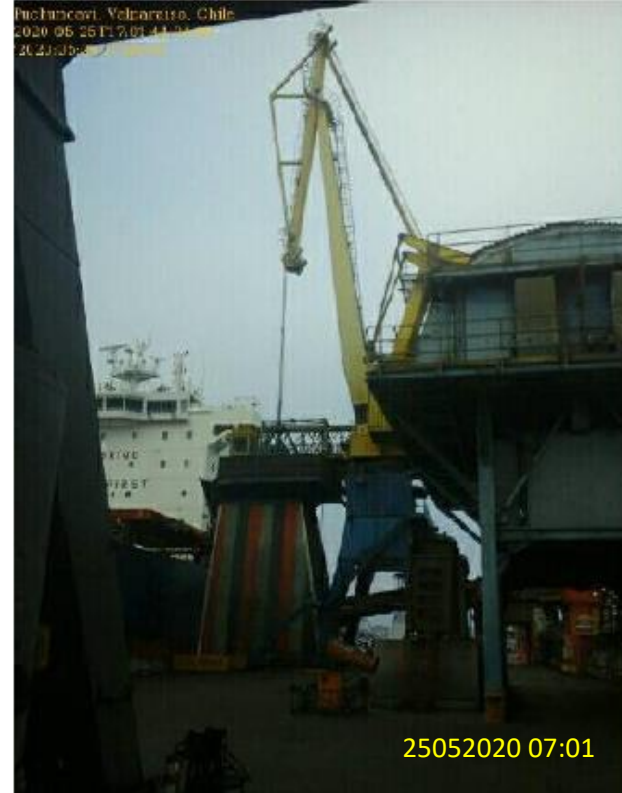
Del examen a los registros presentados, se pudo constatar en general, que el titular mantiene una regulación en las maniobras con cucharas, en relación a la altura y descarga de producto.

Fotografía 23	Fecha: 06-05-2020		Fotografía 24	Fecha: 25-05-2020	
Coordenadas UTM DATUM WGS84 HUSO 19H	Norte: 6.370.529 (m)	Este: 266.129 (m)	Coordenadas UTM DATUM WGS84 HUSO 19H	Norte: 6.370.529 (m)	Este: 266.129 (m)
Descripción del medio de prueba: Registro capturado de la operación de descarga de producto con cuchara, al interior de tolva fija, sitio N° 5 del muelle.			Descripción del medio de prueba: Registro fotográfico de de descarga de producto, con maniobra de grúa y cuchara, , en sitio N° 5 del muelle.
