## INFORME TÉCNICO DE FISCALIZACIÓN AMBIENTAL

### TERMINAL MARÍTIMO PUERTO VENTANAS

DFZ-2020-3633-V-PPDA

DICIEMBRE 2020

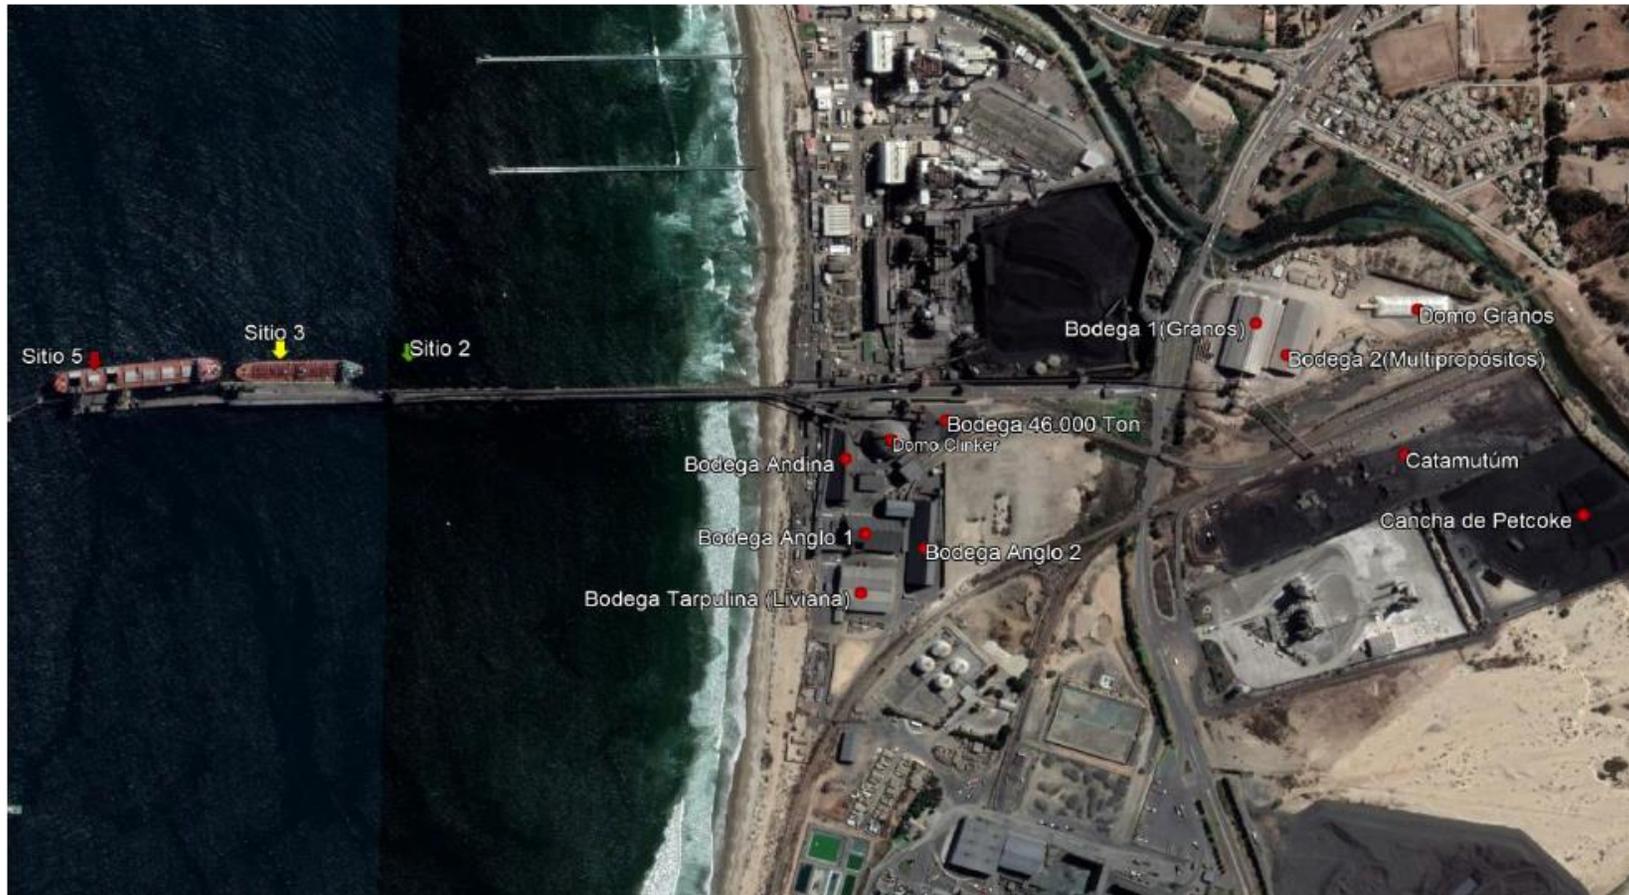
**Figura 2. Layout con instalaciones** (Fuente: Inventario de Emisiones PVSA 2018, imagen Google Earth Pro, 2019).

Imagen satelital con instalaciones de sitios, bodegas y acopios de Puerto Ventanas. (Extraído de "Informe Inventario de Emisiones PVSA-Caso Base 2018").

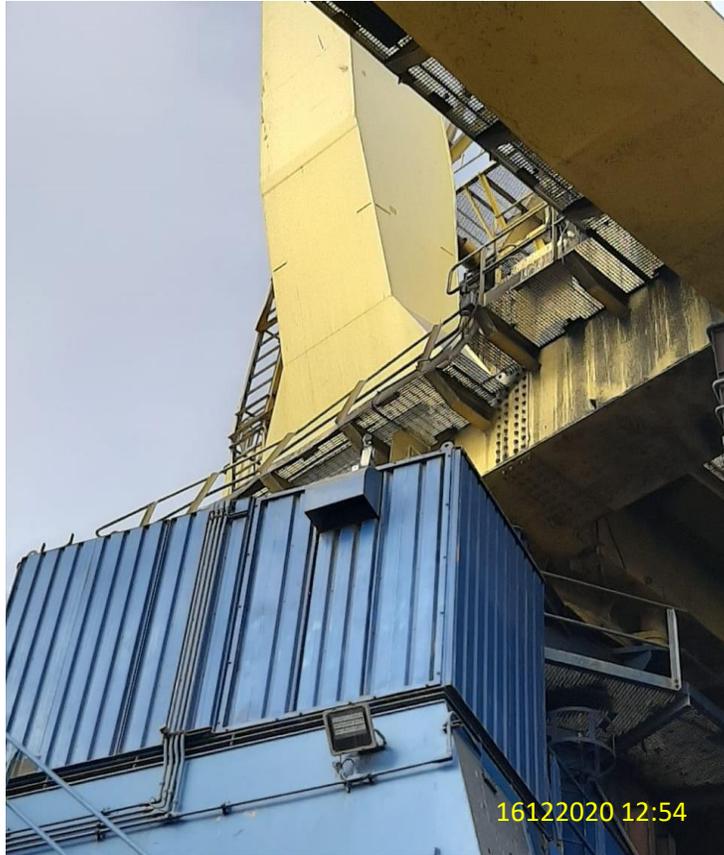
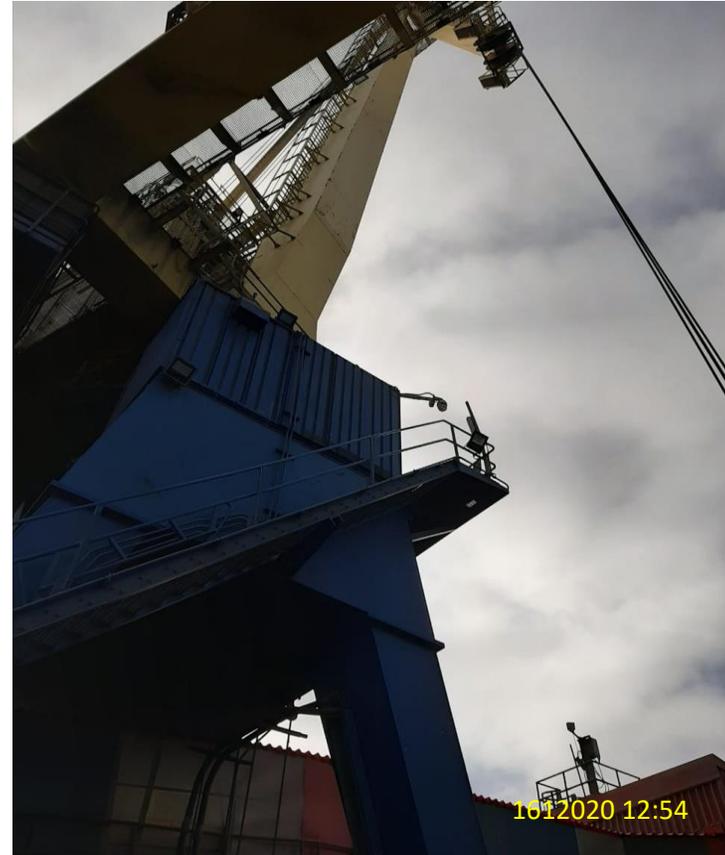
<b>Fotografía 1</b>	<b>Fecha: 16-12-2020</b>		<b>Fotografía 2</b>	<b>Fecha: 16-12-2020</b>	
<b>Coordenadas UTM DATUM WGS84 HUSO 19H</b>	<b>Norte: 6.373.369 (m)</b>	<b>Este: 266.260 (m)</b>	<b>Coordenadas UTM DATUM WGS84 HUSO 19H</b>	<b>Norte: 6.373.374 (m)</b>	<b>Este: 266.303 (m)</b>
<b>Descripción del medio de prueba:</b> Registro fotográfico capturado a cámara instalada en grúa 1, del sitio 5.			<b>Descripción del medio de prueba:</b> Registro fotográfico capturado a cámara instalada en grúa 2, del sitio 5.

<b>Hecho (s) constatado (s):</b>  a. Se realizaron actividades de inspección ambiental y examen de información los días en que la SEREMI de Medio Ambiente emitió el pronóstico Meteorológico, de acuerdo a Res. Ex N° 1/2019 (Anexo N° 2).  b. Con fecha 16 de diciembre de 2020, se realizó una inspección ambiental (Anexo N° 1, “Acta de Inspección”), en la cual se constató que el titular no se encontraba realizando operaciones de desembarque de Carbón en el Sitio N° 5. De la revisión de los registros del documento “ <i>Bitácora de Descarga</i> ” del sitio N°5 (Anexo N° 1, “Acta de Inspección-Verificadores”), se verificó que la última faena de descarga de carbón fue realizada entre el 24 y 29 de noviembre de 2020, desde la nave M/N LOCH SHUNA.  c. Seguidamente, se realizó una visita de terreno por el sitio N° 5, verificando la instalación de cámaras de vigilancia en las grúas N° 1 y N° 2 del sitio. (Registros fotográficos N° 1 y N° 2).

- c. Junto con lo anterior, se realizó una visita de terreno por el sitio N° 5, verificando la instalación de cámaras de vigilancia en las grúas N° 1 y N° 2, los cuales, según se indicó, fueron instaladas con el objeto de realizar control y seguimiento de las faenas de descarga desde buque, a disposición del organismo fiscalizador. (Registros fotográficos N° 1 y N° 2)

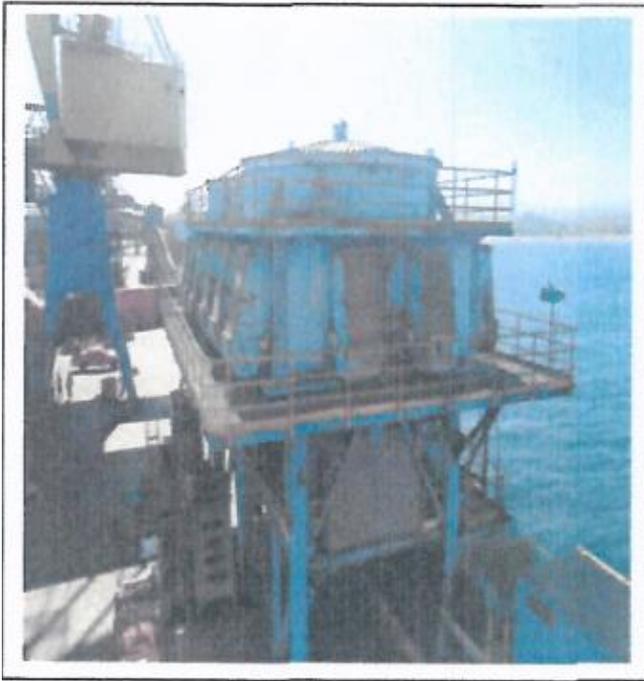
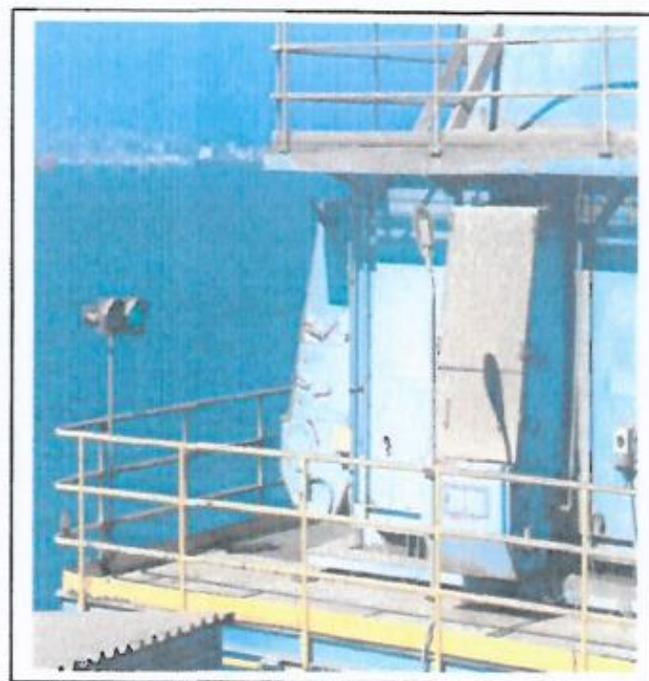
**Imagen 1**

Imágenes de semáforos instalados en tolvas de Cemento Clinker (empresa Melón), sitio N° 5, indicadas en carta PVSA V N° 158, del 23 de diciembre de 2020.

- f. De la revisión de las fotografías presentadas, se verifican semáforos instalados en un costado de las plataformas de las tolvas fijas de descarga de Cemento de la empresa Melón, en el sitio N° 5. (Imagen N° 1).

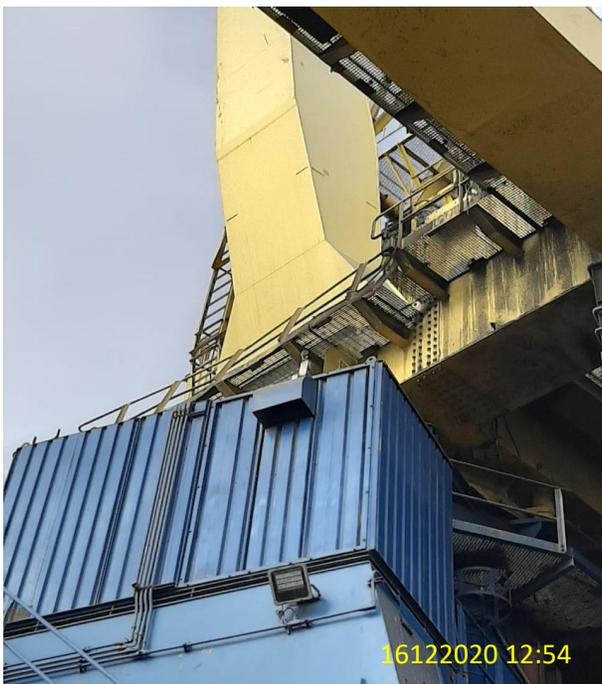
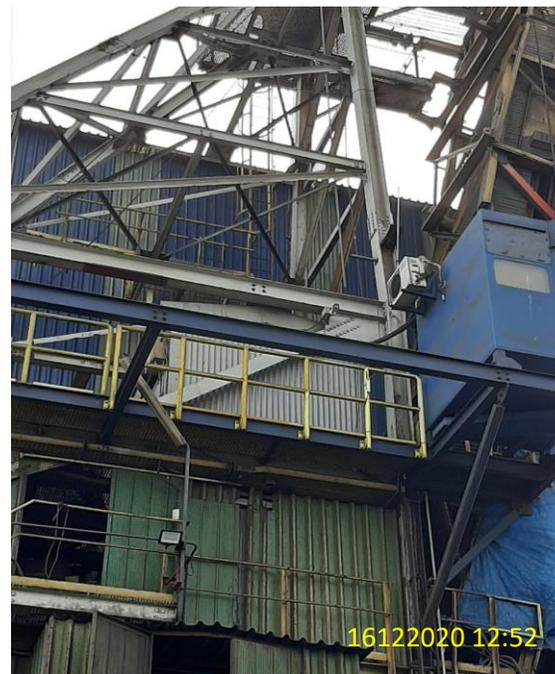
<b>Fotografía 3</b>	<b>Fecha: 16-12-2020</b>		<b>Fotografía 4</b>	<b>Fecha: 16-12-2020</b>	
<b>Coordenadas UTM DATUM WGS84 HUSO 19H</b>	<b>Norte: 6.373.369 (m)</b>	<b>Este: 266.260 (m)</b>	<b>Coordenadas UTM DATUM WGS84 HUSO 19H</b>	<b>Norte: 6.373.389 (m)</b>	<b>Este: 266.671 (m)</b>
<b>Descripción del medio de prueba:</b>			<b>Descripción del medio de prueba:</b>

Registros de cámara instalada 1 del sitio N° 5, verificada en inspección ambiental del 16 de diciembre de 2020.

Registros de cámara instalada en sitio N° 3, verificada en inspección ambiental del 16 de diciembre de 2020.

- c. Asimismo, se efectuó una inspección en terreno, en la cual se verificó de la instalación de cámaras de vigilancia en las grúas N° 1 y N° 2 del sitio N° 5, y una cámara en torre fija del sitio N° 3 del muelle. (Registros fotográficos N° 3 y N° 4).

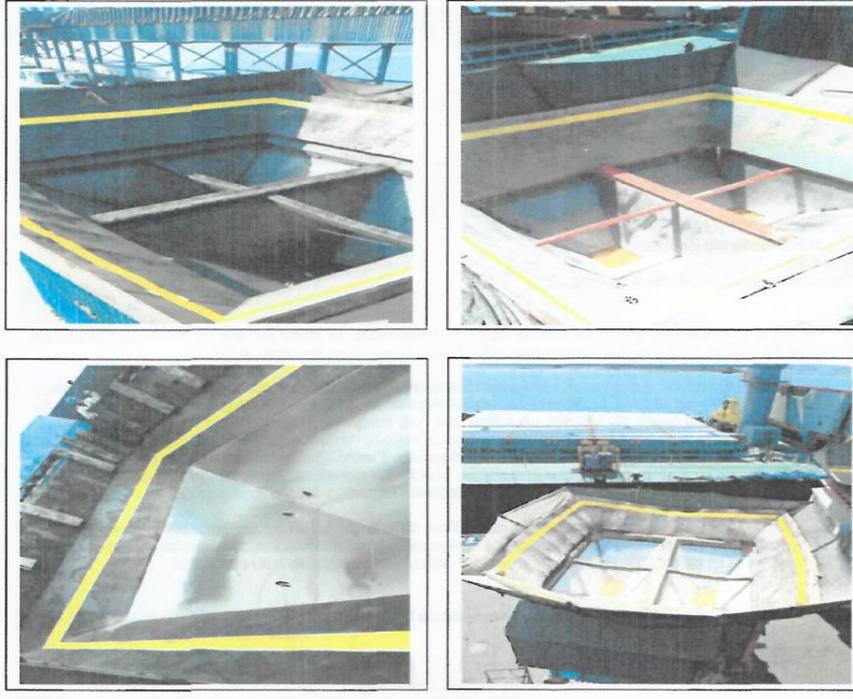
Imagen 2

2.1 Fotografía de Tolva Móvil y Fija (Sitio 5 y Sitio 3)

Imágenes de demarcado de niveles de capacidad en tolvas fijas y móviles, de sitios N° 5 y N° 3, indicadas en carta PVSA V N° 158/2020 (Anexo 2) del 23 de diciembre de 2020.

- d. Respecto al indicador del nivel de llenado, mediante acta de inspección se requirió al titular remitir como medio verificador “registros fotográficos de las marcas de altura de llenado de las tolvas”. En respuesta a lo anterior, mediante carta PVSA V N° 158/2020, de fecha 23 de diciembre de 2020, el titular remitió lo requerido.
- e. De la revisión de los registros presentados por el titular (Anexo N° 1, “Acta de Inspección”), se verifica que estos presentan una línea de marcado al interior de las tolvas (línea amarilla, en bordes internos), indicando un nivel de altura de llenado establecido a un 80 % de capacidad, determinado de acuerdo a las capacidades calculadas en las tolvas. (Imagen N° 2).

- h. De la revisión de las fotografías presentadas (Anexo N° 1, "Acta de Inspección"), se observa que estas presentan una línea de marcado al interior de las tolvas (línea amarilla, en bordes internos), la que indican un nivel de altura de llenado establecido a un 80 % de capacidad, siendo determinado de acuerdo a las capacidades de estas. (Imagen N° 2).

f. De la revisión de los registros fotográficos presentados (Anexo 2, pto. 2.1.), se evidencia que estos presentan marcas al interior de las tolvas (línea amarilla, en bordes internos), las que indican el nivel de altura de llenado de un 80 %, determinados por el titular de acuerdo a cálculos realizados según sus capacidades. (Imagen N° 2).

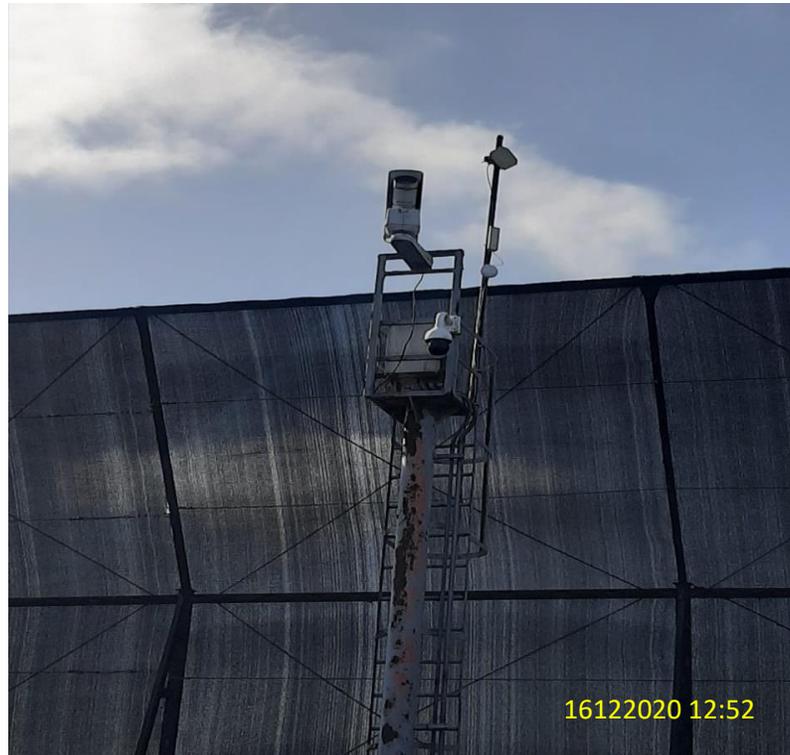
<b>Fotografía 5.</b>	<b>Fecha:</b> 16-12-2020	
<b>Coordenadas UTM DATUM WGS84 HUSO 19H</b>	<b>Norte:</b> 6.373.149 (m)	<b>Este:</b> 268.293 (m)
<b>Descripción del medio de prueba:</b> Registros de cámara instalada en cancha Petcoke, verificada en inspección ambiental del 16 de diciembre de 2020.

- c. Seguidamente, se realizó una visita al terminal, verificando la instalación de cámara de vigilancia en un punto del acceso del Terminal de acopio de Petcoke, con lo cual, el titular dispone de un medio de control y seguimiento de las operaciones de acopios y almacenamiento realizadas al interior en la cancha 11 del terminal, y a disposición del organismo fiscalizador. (Registro fotográfico N° 5).

De la actividad de inspección ambiental, se constata que el titular mantiene operaciones de humectación adicional en la cancha de Petcoke, lo cual fue verificado mediante monitor de la cámara de vigilancia instalada en el recinto.

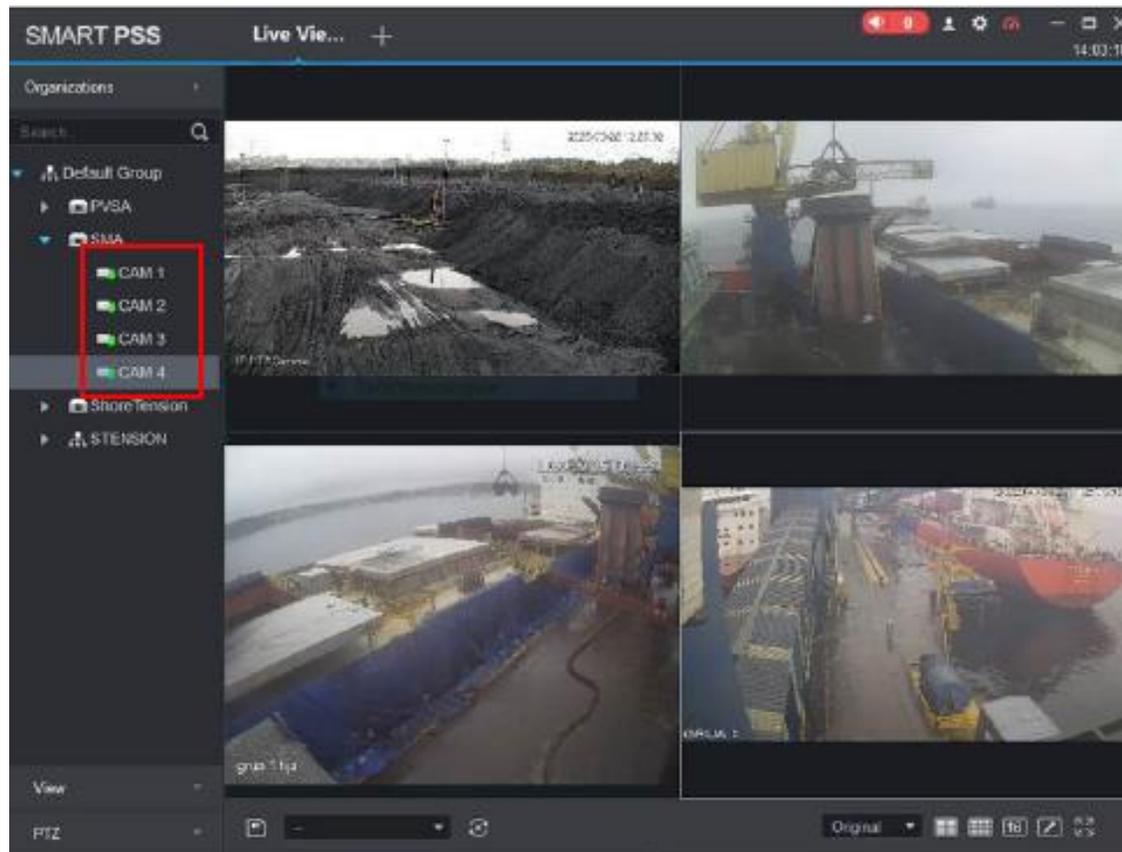
**Imagen 3**

Imagen de acceso al sistema de conexión con cámaras instaladas en sitios 5, 3 y cancha Petcoke, informadas en carta PVSA V N° 115, del 6 de octubre de 2020.

- h. En citada carta, el titular entregó las instrucciones para instalación de la aplicación y obtener acceso al sistema de cámaras habilitada; por tanto, se verifica que el titular pone a disposición del organismo fiscalizador, registros en línea de las imágenes de los sitios N° 5, N° 3 y cancha Petcoke. (Imagen N° 3)

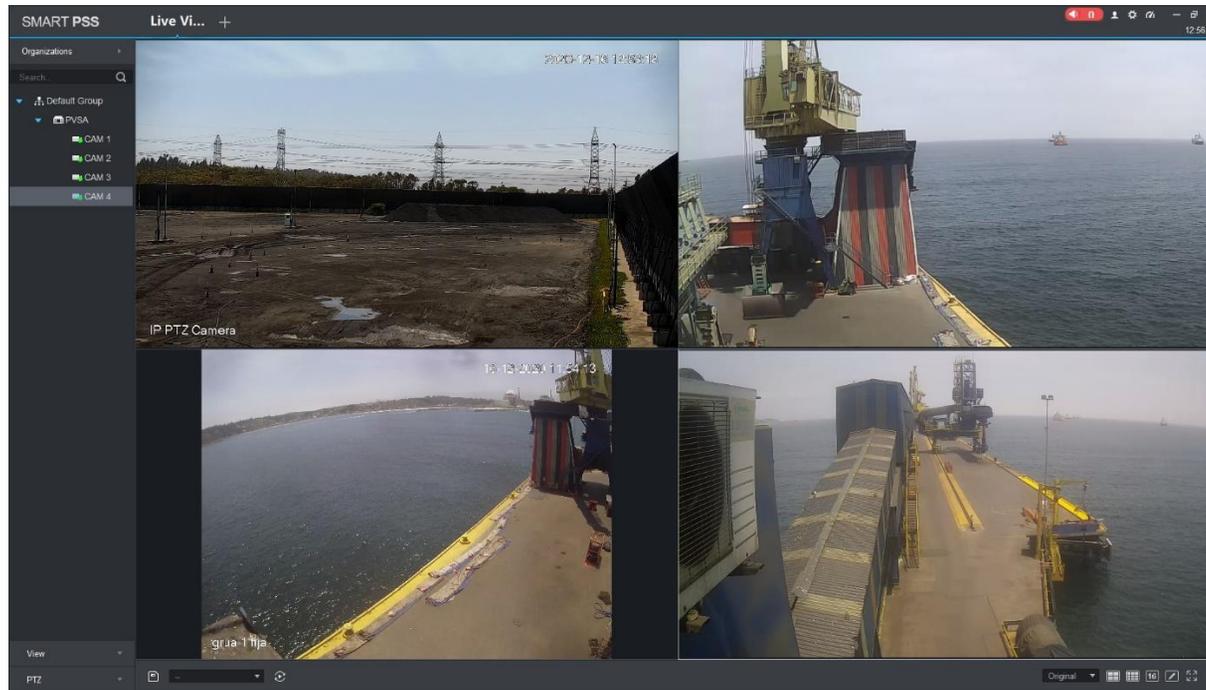
**Fotografía 6**

Registros visualizados en monitor de la empresa, con sistema de conexión con cámaras instaladas en sitios 5, 3 y cancha Petcoke, verificados en inspección del 16 de diciembre 2020.

De la actividad de inspección ambiental, se constata que el titular mantiene el sistema de conexión con las cámaras habilitadas, los que se encuentran en línea y disponibles para el organismo competente, además de asegurar el almacenamiento de los registros por el período requerido.
