INFORME TÉCNICO DE FISCALIZACIÓN AMBIENTAL

PARQUE EL TRAPICHE

DFZ-2021-1743-XIII-SRCA

Agosto 2021

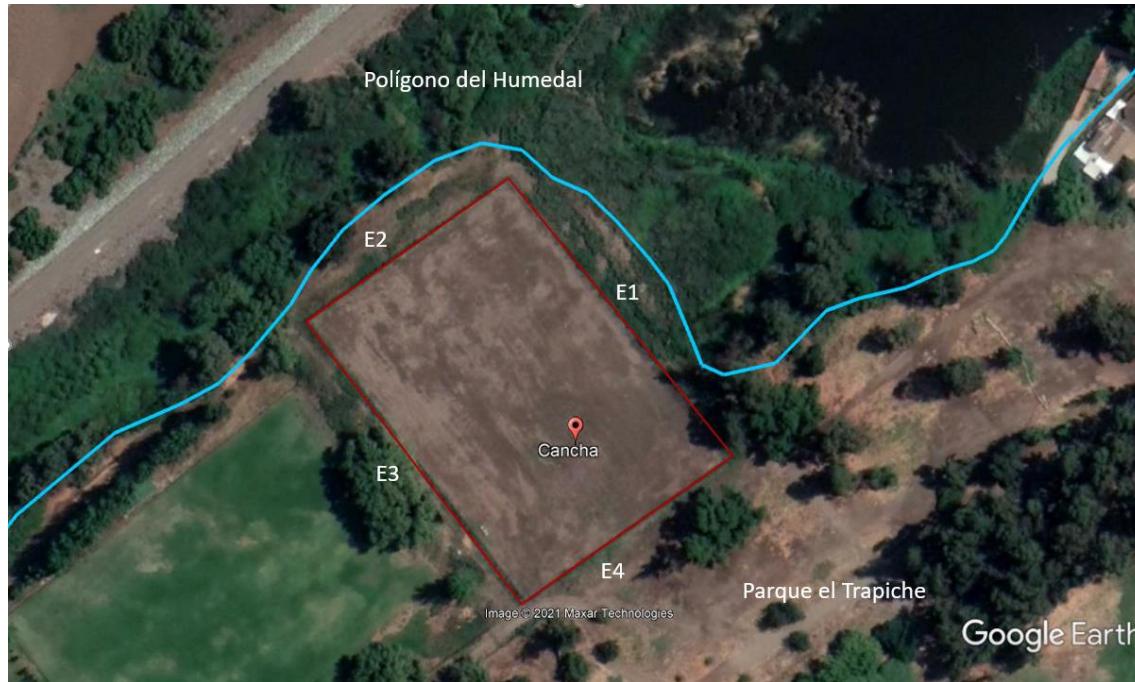
Figura 3. Esquema del Recorrido (Fuente: Elaboración propia a partir de Imagen Satelital - Google Earth, 2021).

Nº de estación	Nombre	Descripción de estación
1	Sector Oriente Cancha	Perímetro exterior cancha de fútbol
2	Sector Norte Cancha	Perímetro exterior cancha de fútbol
3	Sector Poniente Cancha	Perímetro exterior cancha de fútbol
4	Sector Sur Cancha	Perímetro exterior cancha de fútbol

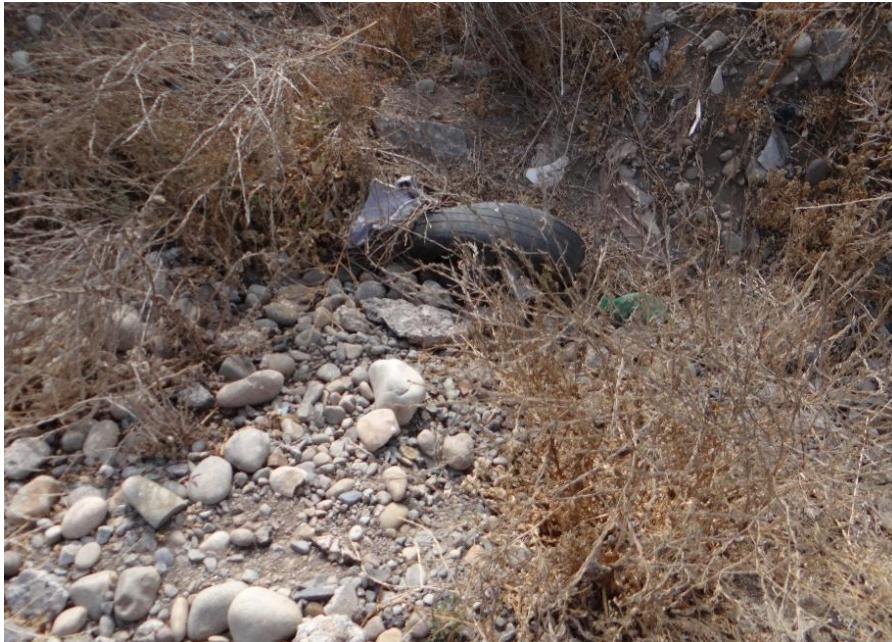
Fotografía 1.

Descripción del medio de prueba: Sector Oriente cancha de fútbol. Se observa neumático y basura en el sector. Fotografía tomada por el equipo fiscalizador SMA durante la inspección ambiental de fecha 03 de mayo de 2021.

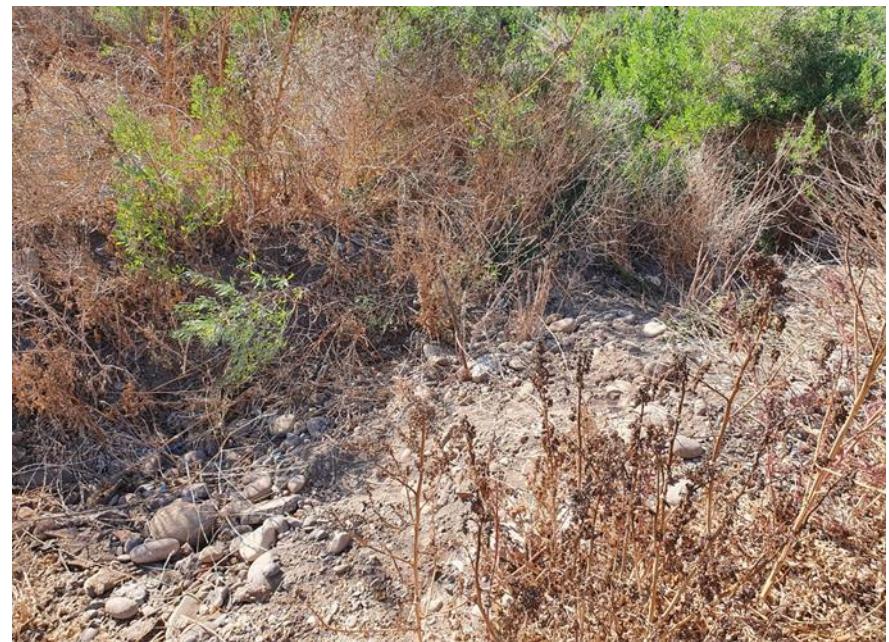
Fotografía 2.

Descripción del medio de prueba: Sector Oriente del perímetro cancha de fútbol. **Fuente:** Carta Oficio N°523/08 del 12 de mayo de 2021 del Señor Gustavo Espinosa Morales, Alcalde (S) de la Ilustre Municipalidad de Peñaflor. Se observa el neumático y la basura removidos.

- De acuerdo a esta información, es posible constatar que los neumáticos observados en el sector Oriente y Sur de la cancha de fútbol fueron retirados al igual que los restos de basura de material plástico y escombros perteneciente al sector Norte y Poniente (ver **Fotografías 2, 4, 6, 10 y 12**).

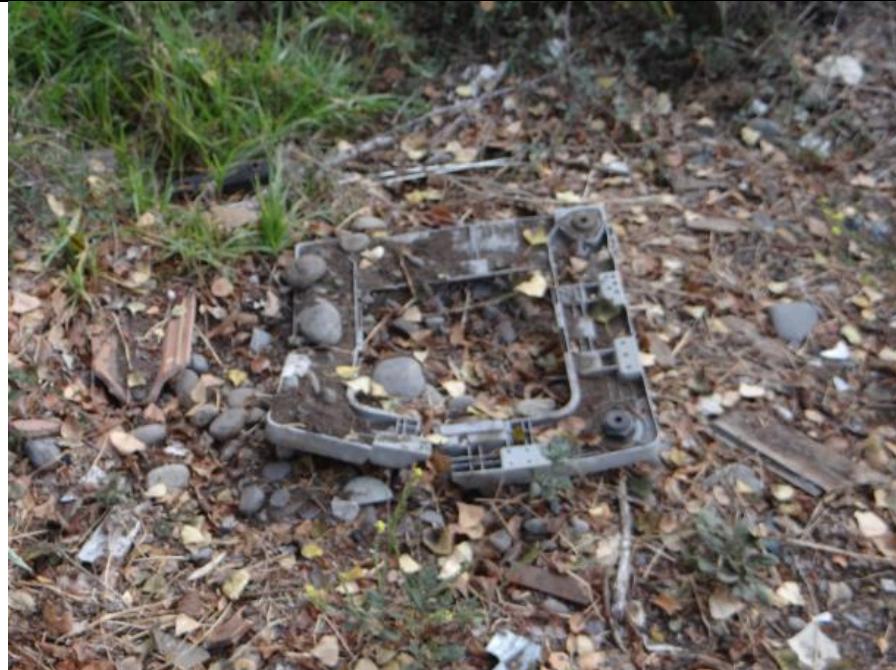
Fotografía 3.

Descripción del medio de prueba: Sector Norte cancha de fútbol. Se observa estructura de plástico en el sector. Fotografía tomada por el equipo fiscalizador SMA durante la inspección ambiental de fecha 03 de mayo de 2021.

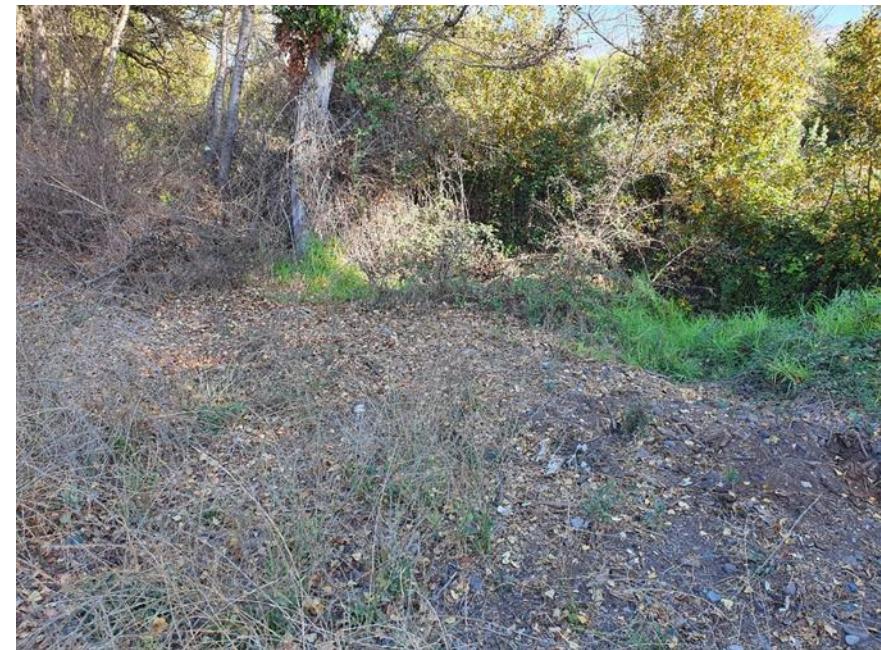
Fotografía 4.

Descripción del medio de prueba: Sector Norte cancha de fútbol. Fuente: Carta Oficio N°523/08 del 12 de mayo de 2021 del Señor Gustavo Espinosa Morales, Alcalde (S) de la Ilustre Municipalidad de Peñaflor. Se observa estructura de plástico removida.

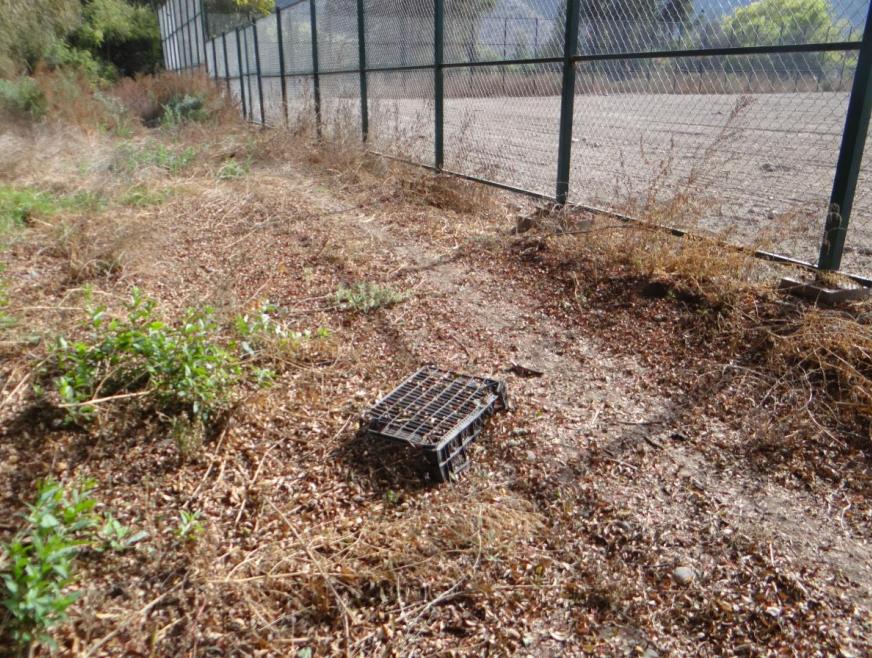
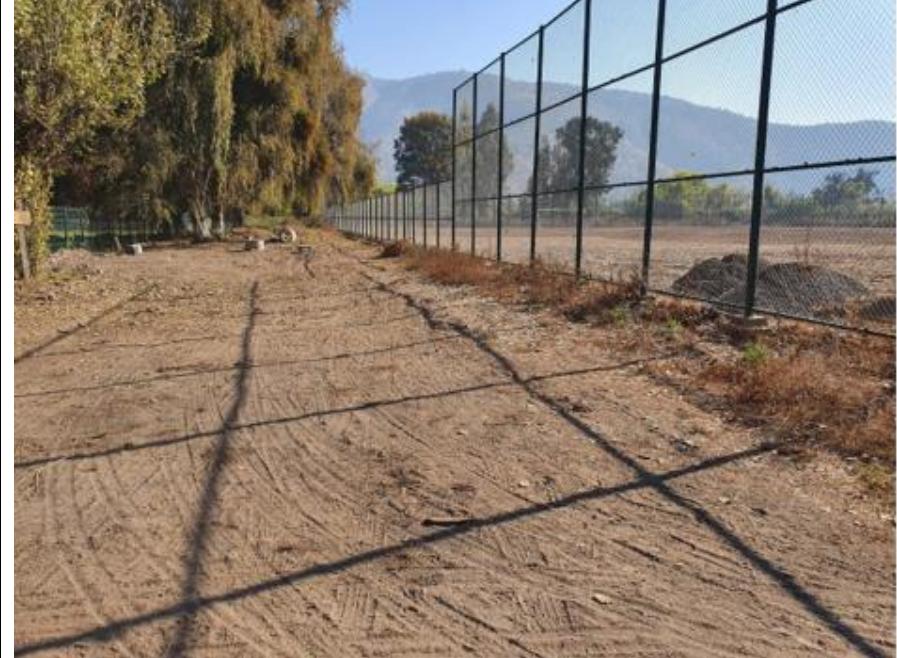
3. Sector Poniente cancha de fútbol (**Fotografía 5 y 7**): se observaron escombros tales como una caja y botellas plásticas, basura y papeles. Según lo informado por el Sr. Ortiz, la limpieza de este sector sería parte del compromiso asumido por los clubes Torino y Unión Escudo, quienes tienen en comodato la cancha, pero que no han podido realizarlo debido a la pandemia. En este sector, se observó además un pozo en construcción, que según lo indicado por el Sr. Ortiz, será utilizado a futuro para el riego de la cancha.

Fotografía 5.	Fecha: 03-05-2021	Fotografía 6.	Fecha: 11-05-2021
<p>Descripción del medio de prueba: Sector Poniente cancha de fútbol. Se observa estructura de plástico en el sector. Fotografía tomada por el equipo fiscalizador SMA durante la inspección ambiental de fecha 03 de mayo de 2021.</p>		<p>Descripción del medio de prueba: Sector Sur cancha de fútbol. Fuente: Carta Oficio N°523/08 del 12 de mayo de 2021 del Señor Gustavo Espinosa Morales, Alcalde (S) de la Ilustre Municipalidad de Peñaflor. Se observa estructura de plástico removida.</p>

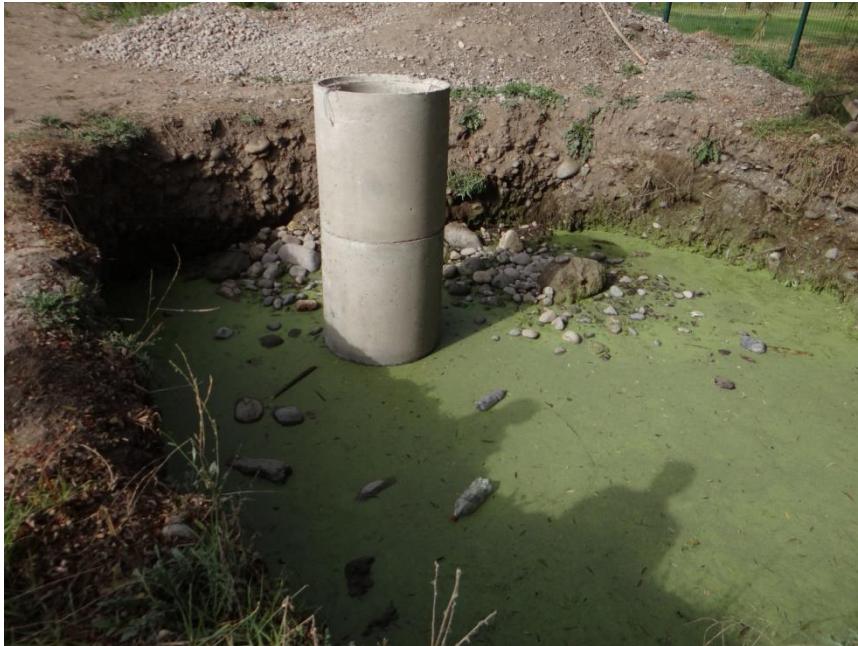
Fotografía 7.

Descripción del medio de prueba: Sector Poniente cancha de fútbol (pozo). Fotografía tomada por el equipo fiscalizador SMA durante la inspección ambiental de fecha 03 de mayo de 2021.

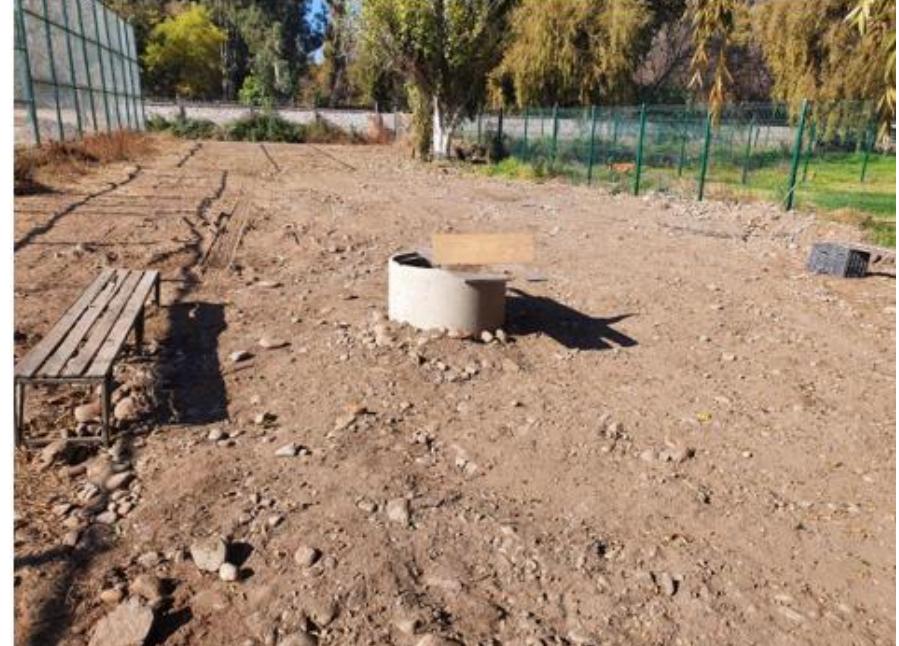
Fotografía 8.

Descripción del medio de prueba: Sector Sur cancha de fútbol. **Fuente:** Carta Oficio N°523/08 del 12 de mayo de 2021 del Señor Gustavo Espinosa Morales, Alcalde (S) de la Ilustre Municipalidad de Peñaflor.

- En cuanto al pozo en construcción en el sector Poniente de la cancha de fútbol, se informó que fue tapado dejando solo el tubo para extraer el agua de riego (ver **Fotografía 8**).

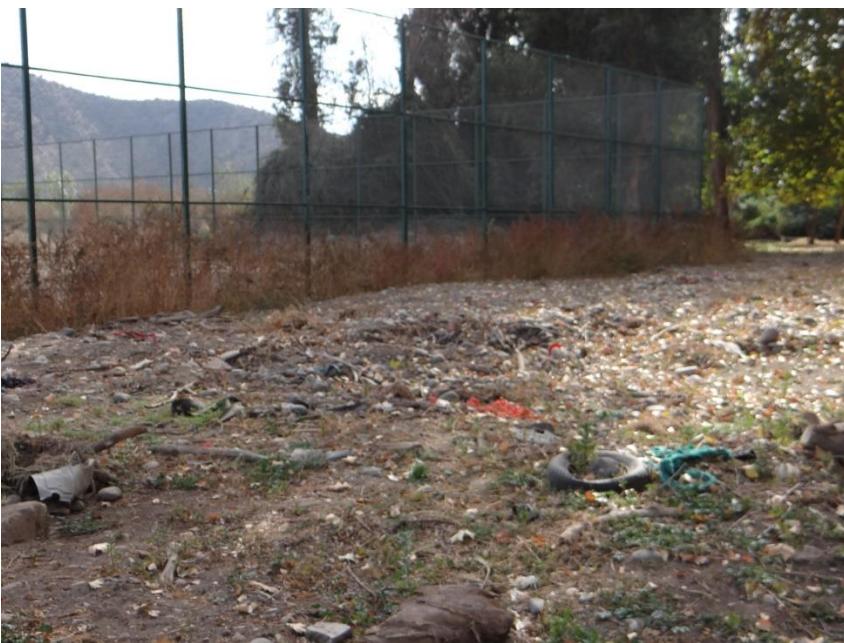
Fotografía 9.

4. Sector Sur cancha de fútbol (**Fotografía 9 y 11**): se constató que en este sector se retiró la mayoría de los escombros observados durante la inspección realizada por esta Superintendencia con fecha 07 de octubre de 2020, pero que aún se encuentran sobre el terreno algunos materiales en menor cantidad, tales como neumáticos, escombros y botellas plásticas, entre otros.

Descripción del medio de prueba: Sector Sur cancha de fútbol. Se observa basura, plásticos y neumático en el sector. Fotografía tomada por el equipo fiscalizador SMA durante la inspección ambiental de fecha 03 de mayo de 2021.

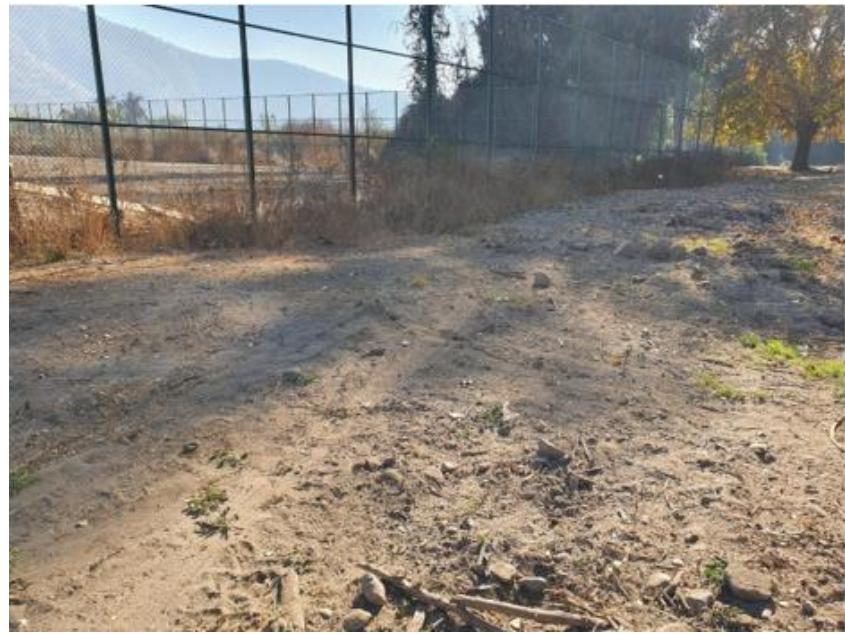
Fotografía 10.

Descripción del medio de prueba: Sector Sur cancha de fútbol. Fuente: Carta Oficio N°523/08 del 12 de mayo de 2021 del Señor Gustavo Espinosa Morales, Alcalde (S) de la Ilustre Municipalidad de Peñaflor. Se observa basura, plásticos y neumático removidos.

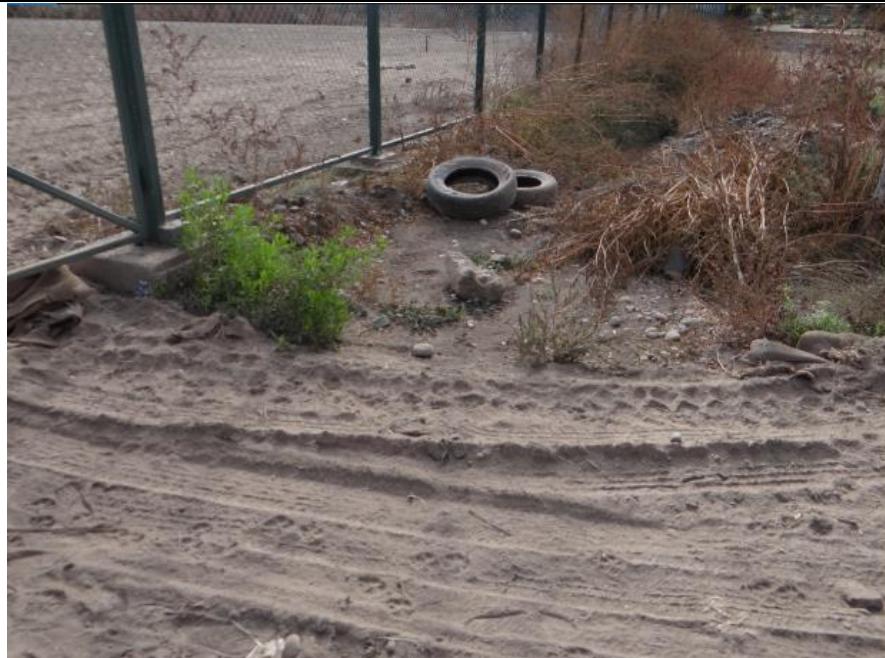
Fotografía 11.

Descripción del medio de prueba: Sector Sur cancha de fútbol. Se observan neumáticos en el sector. Fotografía tomada por el equipo fiscalizador SMA durante la inspección ambiental de fecha 03 de mayo de 2021.

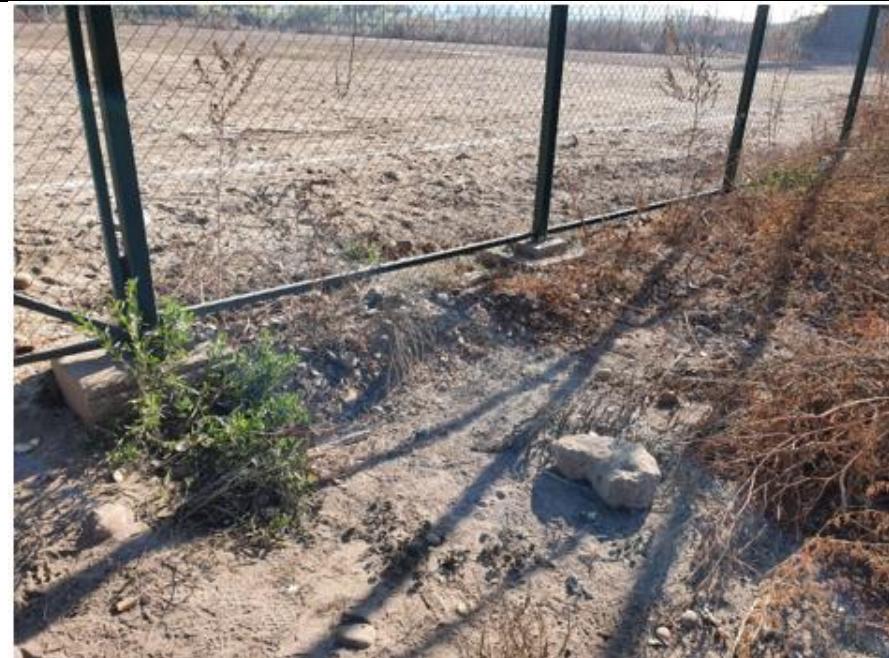
Fotografía 12.

Descripción del medio de prueba: Sector Norte del perímetro cancha de fútbol. **Fuente:** Carta Oficio N°523/08 del 12 de mayo de 2021 del Señor Gustavo Espinosa Morales, Alcalde(S) de la Ilustre Municipalidad de Peñaflor. Se observan los neumáticos removidos.

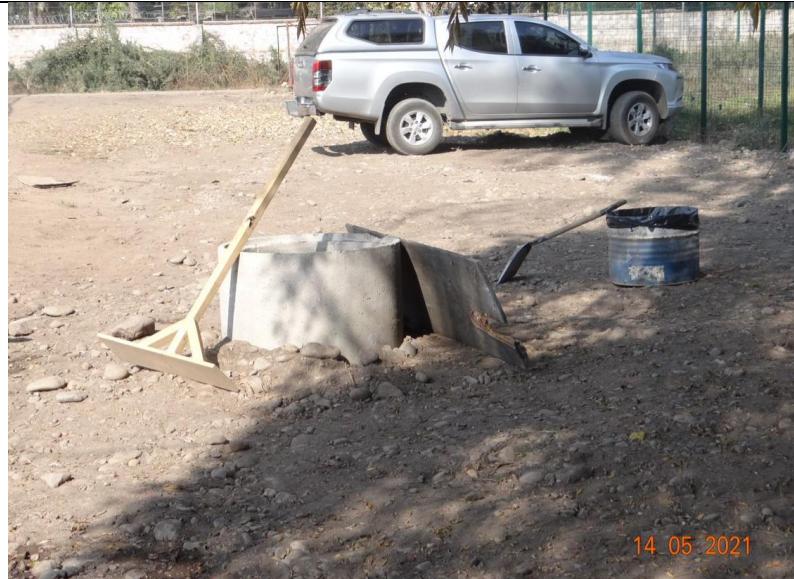
Fotografía 13

Tal como ya se describió en el Hecho Constatado anterior, en el sector Poniente cancha de fútbol se constató un pozo que se encontraba en un estado avanzado de su construcción, según lo observado en la inspección del día 14 de mayo de 2021. Al respecto, se informó que el objetivo de dicho pozo es proveer de agua para el riego de la cancha.

Según lo indicado por el Sr. Silva durante la inspección del día 14 de mayo, ya se realizó una prueba para estimar el caudal que se obtendrá del mismo. Al respecto, indicó que la prueba fue realizada con una bomba de 10.000 L/h y que piensan instalar de 1 a 2 aspersores máximo para el riego de la cancha completa, con un caudal de 200 L/min cada uno. Respecto a los permisos o autorizaciones sectoriales de la DGA para el uso del pozo, el Sr. Silva indicó no estar al tanto de ello, pero manifestó que harían las consultas a dicho organismo.

Descripción del medio de prueba: Pozo ubicado en Sector Poniente de la cancha de fútbol. Fotografía tomada por el equipo fiscalizador SMA durante la inspección ambiental de fecha 14 de mayo de 2021.

Respecto a lo anterior, esta Superintendencia comunicó de los hechos a la Dirección General de Aguas de la Región Metropolitana mediante Ord. SMA N°2407 del 25 de junio de 2021 (Anexo 6), con el fin de que dicho organismo tome conocimiento y ejerza las acciones que correspondan en el marco de sus competencias.

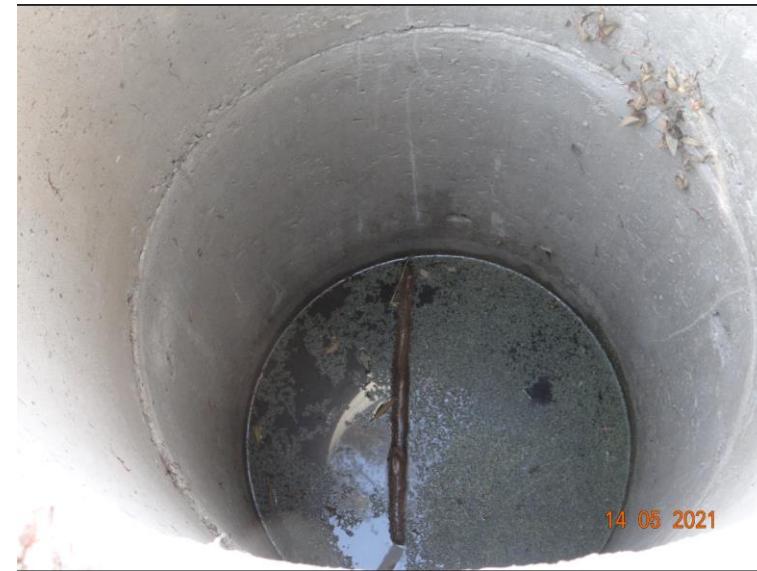
Fotografía 14

Descripción del medio de prueba: Vista interior Pozo, ubicado en Sector Poniente de la cancha de fútbol. Fotografía tomada por el equipo fiscalizador SMA durante la inspección ambiental de fecha 14 de mayo de 2021.

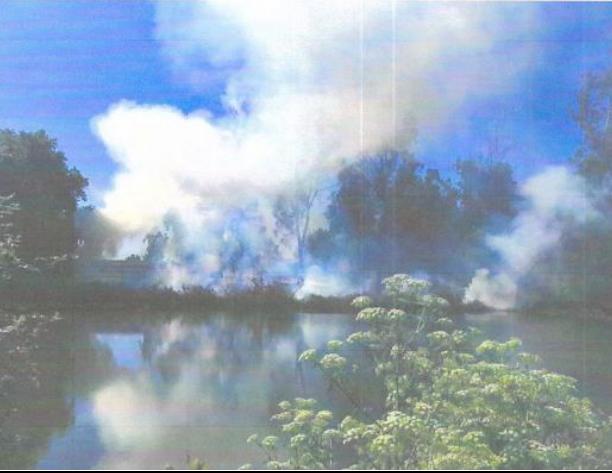
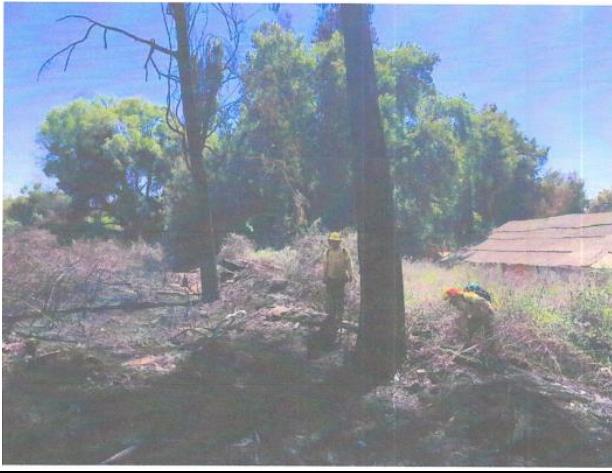
Fotografía 15	Fecha: 7-11-2019	Fotografía 16	Fecha: 7-11-2019
Descripción del medio de prueba: Incendio noviembre de 2019 en sector humedal. Fuente: I. Municipalidad de Peñaflor, Oficio N°801/15		Descripción del medio de prueba: Personal de CONAF en faena de tala de árboles quemados. Fuente: I. Municipalidad de Peñaflor, Oficio N°801/15

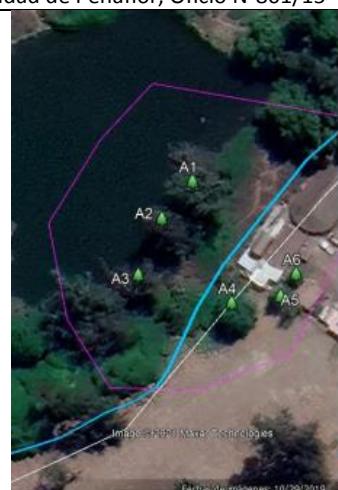
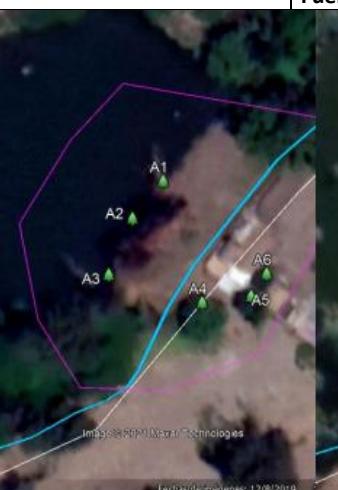
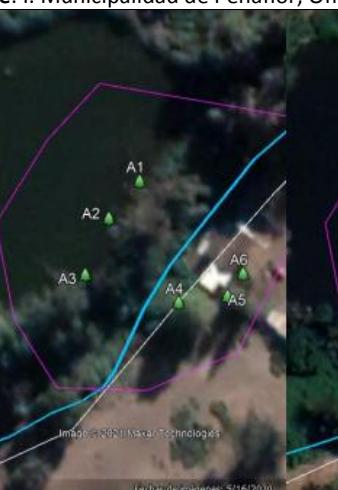
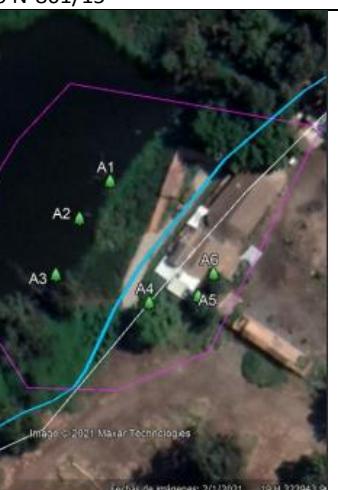
De acuerdo al análisis histórico de imágenes satelitales, realizado por esta Superintendencia en la zona denunciada, se observó que durante el mes de octubre 2019 dentro del polígono del humedal existían 3 árboles (no identificados en las imágenes), en diciembre del mismo año hay rastros de un incendio en el mismo sector y ya en febrero de 2021 no se observan 2 de los 3 árboles, los cuales corresponderían a los dos *Eucaliptus globulus* afectados por el incendio que fueron señalados por la I. Municipalidad. Por este medio no se encontró evidencia de otras intervenciones, por lo que se confirma lo informado por la I. Municipalidad de Peñaflor.

Octubre 2019	Diciembre 2019	Mayo 2020	Febrero 2021
Figura 4. Revisión de imágenes satelitales.			
Descripción del medio de prueba: En segunda imagen diciembre 2019, se observa zona del incendio, imagen de febrero 2021 no se observan especies identificadas como A1 y A2.			
Fuente: Análisis SMA

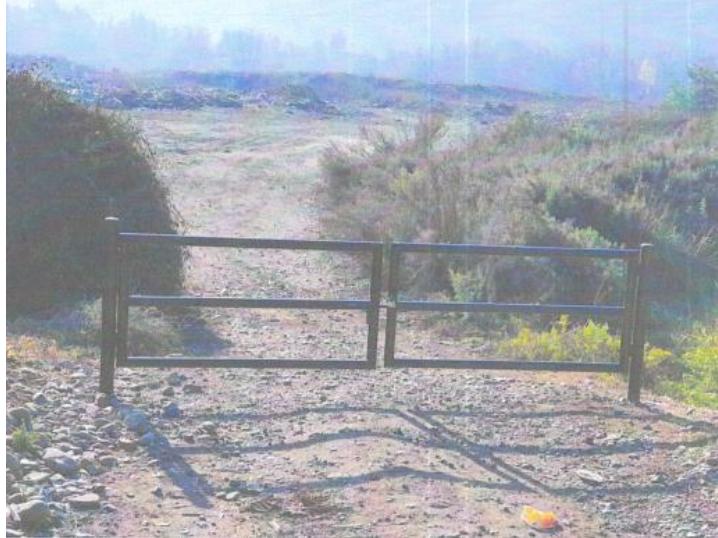
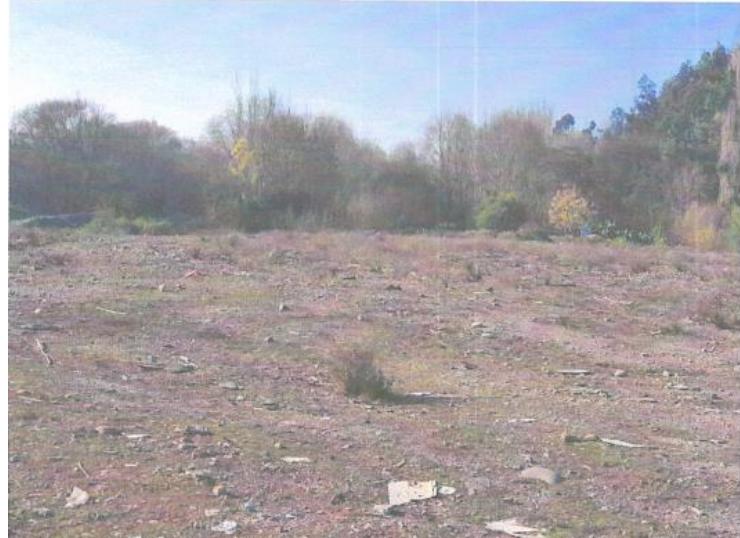
Fotografía 17 Fecha: sin fecha Descripción del medio de prueba: Ingreso a sector de antiguo basural irregular, creado para acceso vehicular. Fuente: I. Municipalidad de Peñaflor, Oficio N°801/15	Fotografía 18 Fecha: sin fecha Coordenadas UTM DATUM WGS 84 HUSO 19 ESTE: 324107.48 m SUR: 6281139.47 m Descripción del medio de prueba: Sector antiguo basural aledaño al Parque El Trapiche Fuente: I. Municipalidad de Peñaflor, Oficio N°801/15

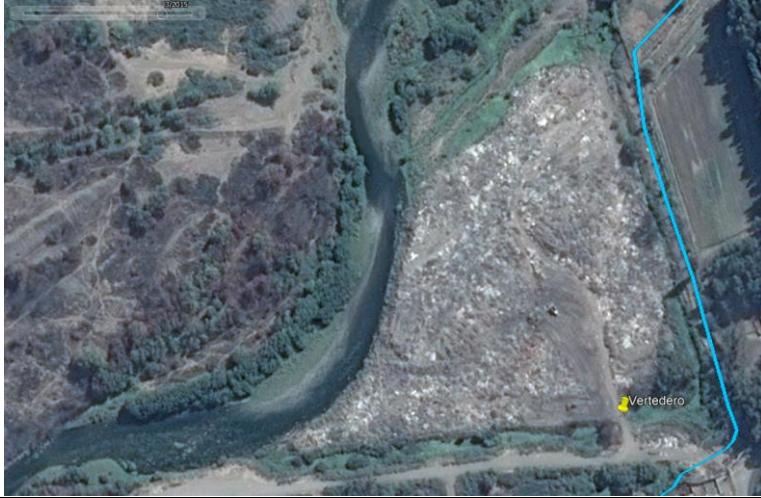
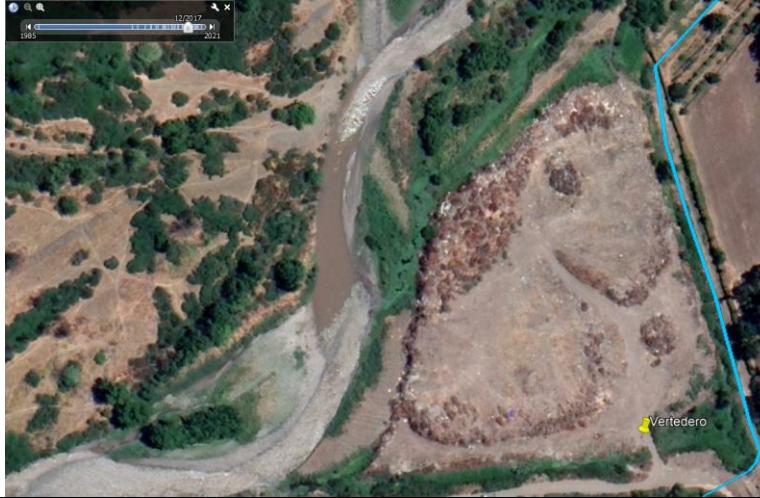
De acuerdo al análisis histórico de imágenes satelitales, realizado por esta Superintendencia, se observa una obra con características que pueden ser vinculadas a un vertedero, y que se encuentra dentro del polígono del humedal El Trapiche, en una ubicación consistente con la informada por la I Municipalidad de Peñaflor. El histórico de imágenes disponible da cuenta de que existió actividad en el pasado, pero que el sector fue cubierto y perfilado durante el año 2018, sin observarse depositación de nuevos residuos luego de ello. Al respecto, es importante tener presente que la Ley N°21.202, del Ministerio del Medio Ambiente, que “Modifica diversos cuerpos legales con el objetivo de proteger humedales urbanos” y el Decreto Supremo N°15, del Ministerio del Medio Ambiente, que “Establece Reglamento de la Ley N°21.202”, fueron publicados en el Diario Oficial en enero y noviembre de 2020, respectivamente.

Figura 5.	Fecha: 3/2015 (Google Earth)
Descripción del medio de prueba: Imagen satelital (Google Earth) del sector del vertedero. En azul límite del humedal El Trapiche.	Descripción del medio de prueba: Imagen satelital (Google Earth) del sector del vertedero. En azul límite del humedal El Trapiche.	Figura 6.	Fecha: 12/2017 (Google Earth)

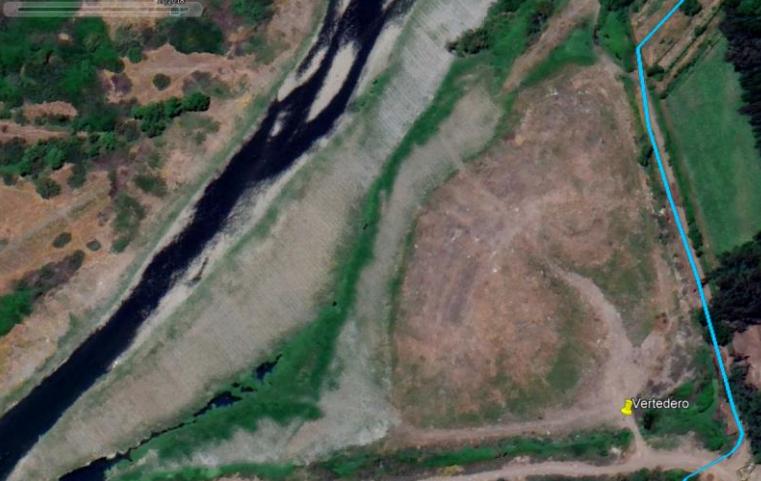
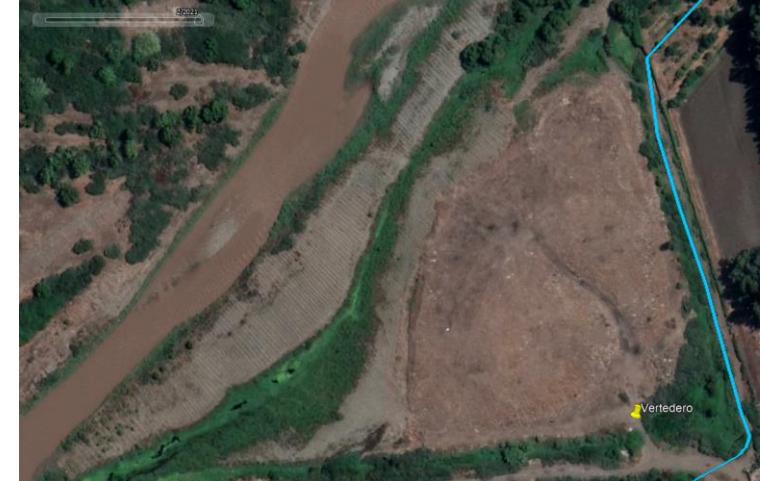
Figura 7.	Fecha: 11/2018 (Google Earth)
Descripción del medio de prueba: Imagen satelital (Google Earth) del sector del vertedero. En azul límite del humedal El Trapiche.	Descripción del medio de prueba: Imagen satelital (Google Earth) del sector del vertedero. En azul límite del humedal El Trapiche.	Figura 8.	Fecha: 02/2021 (Google Earth)
