INFORME TÉCNICO DE FISCALIZACIÓN AMBIENTAL

Inspección Ambiental

GUACOLDA

DFZ-2020-3649-III-PPDA

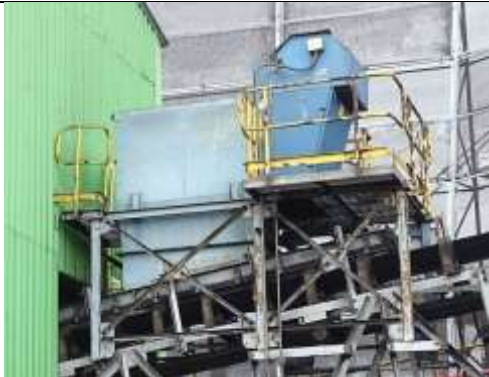
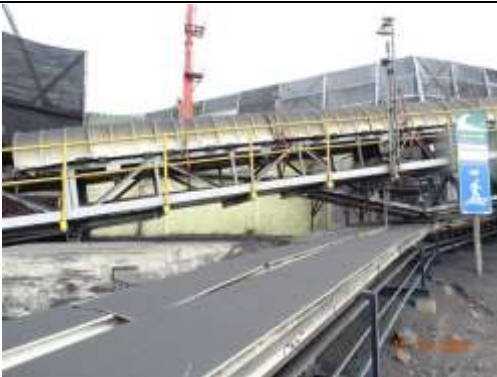
Fotografía 5.	Fecha: 15.10.20	Fotografía 6.	Fecha: 15.10.20
Coordenadas UTM DATUM WGS84 HUSO 19J	Norte: 6817845	Este: 355074	Coordenadas UTM DATUM WGS84 HUSO 19J
Coordenadas UTM DATUM WGS84 HUSO 19J	Norte: 6817845	Este: 355074	Coordenadas UTM DATUM WGS84 HUSO 19J
Descripción del medio de prueba: En la imagen se observa colector de polvo instalado a un costado de la TT2		Descripción del medio de prueba: En la imagen se detalla la correa FS8 tiene solo cobertura superior, sin contar con cobertura inferior como la correa FS1

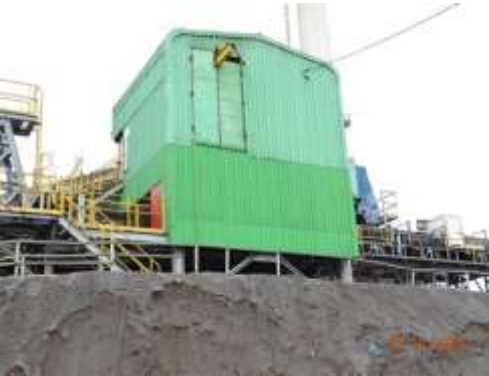
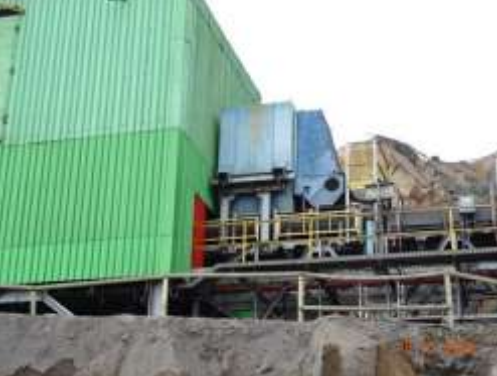
Fotografía 7.	Fecha: 15.10.20	Fotografía 8.	Fecha: 15.10.20
Coordenadas UTM DATUM WGS84 HUSO 19J	Norte: 6817845	Este: 355074	Coordenadas UTM DATUM WGS84 HUSO 19J
Coordenadas UTM DATUM WGS84 HUSO 19J	Norte: 6817845	Este: 355074	Coordenadas UTM DATUM WGS84 HUSO 19J
Descripción del medio de prueba: En la imagen se detalla TT4 completamente sellada.		Descripción del medio de prueba: En la imagen se observa colector de polvo instalado a un costado de la TT5.

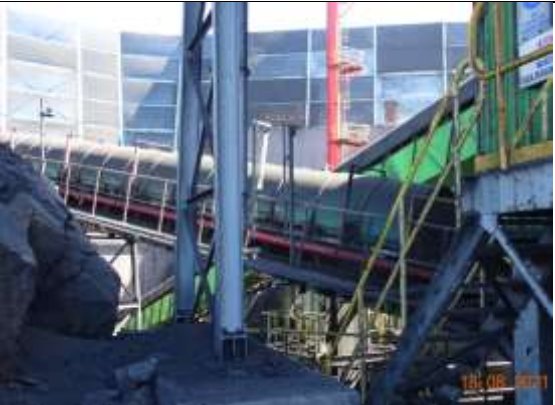
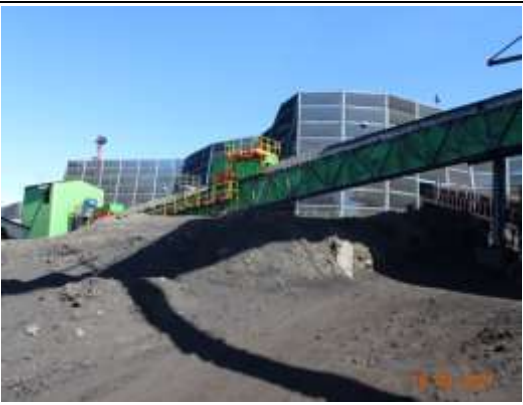
Fotografía 17.	Fecha: 18.08.21	Fotografía 18.	Fecha: 18.08.21		
Coordenadas UTM DATUM WGS84 HUSO 19J	Norte: 6817845	Este: 355074	Coordenadas UTM DATUM WGS84 HUSO 19J	Norte: 6817845	Este: 355074
Descripción del medio de prueba: En la imagen se observa correa CT3 que está cubierta en su totalidad en su parte superior con cobertura semicircular que protege la correa. Dado el diseño de la correa, esta no lleva cobertura inferior.		Descripción del medio de prueba: En la imagen observa correa CT7 está cubierta en su totalidad en su parte superior con cobertura semicircular que protege la correa y con cierre inferior.

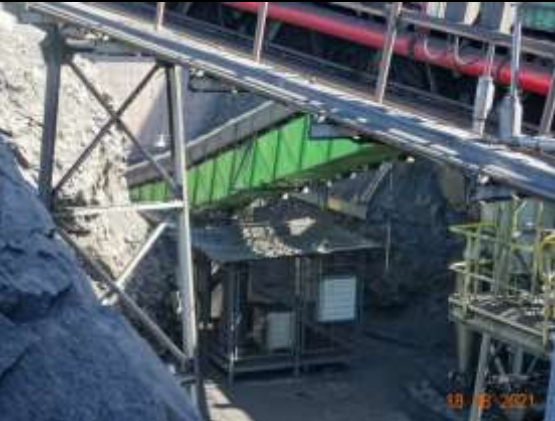
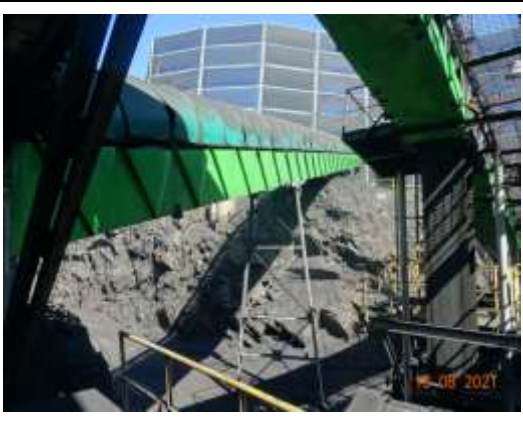
Fotografía 19.	Fecha: 18.08.21	Fotografía 20.	Fecha: 18.08.21		
Coordenadas UTM DATUM WGS84 HUSO 19J	Norte: 6817845	Este: 355074	Coordenadas UTM DATUM WGS84 HUSO 19J	Norte: 6817845	Este: 355074
Descripción del medio de prueba: En la imagen se observa correa CT4-5 que está cubierta en su totalidad en su parte superior con cobertura semicircular que protege la correa. Dado el diseño de la correa, esta no lleva cobertura inferior.		Descripción del medio de prueba: En la imagen observa correa CT6b está cubierta en su totalidad en su parte superior con cobertura semicircular que protege la correa y con cierre inferior.

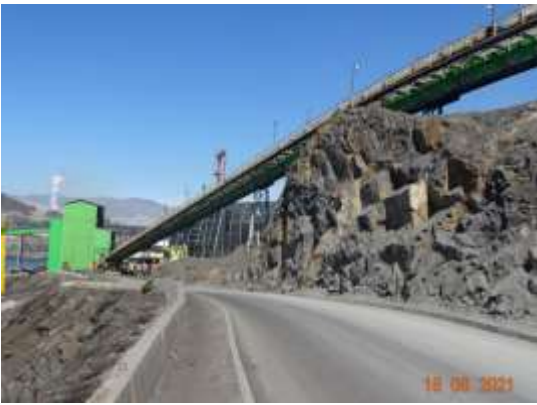
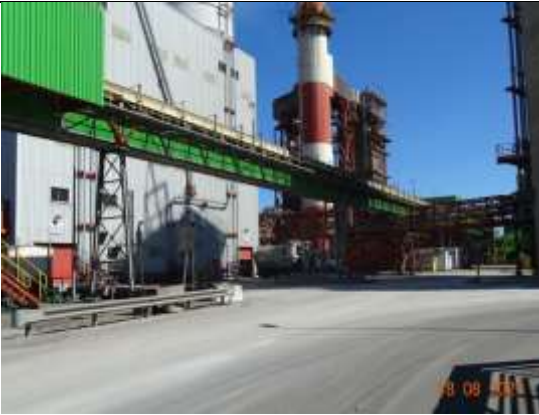
Fotografía 21.	Fecha: 18.08.21	Fotografía 22.	Fecha: 18.08.21		
Coordenadas UTM DATUM WGS84 HUSO 19J	Norte: 6817845	Este: 355074	Coordenadas UTM DATUM WGS84 HUSO 19J	Norte: 6817845	Este: 355074
Descripción del medio de prueba: En la imagen se observa correa CT8 que está cubierta en su totalidad en su parte superior con cobertura semicircular que protege la correa. Dado el diseño de la correa, esta no lleva cobertura inferior.		Descripción del medio de prueba: En la imagen observa correa CT9 está cubierta en su totalidad en su parte superior con cobertura semicircular que protege la correa y con cierre inferior.

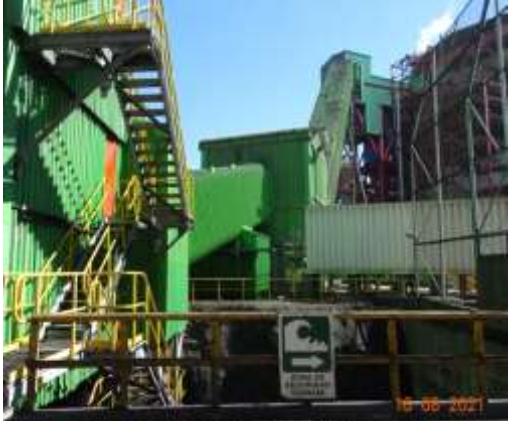
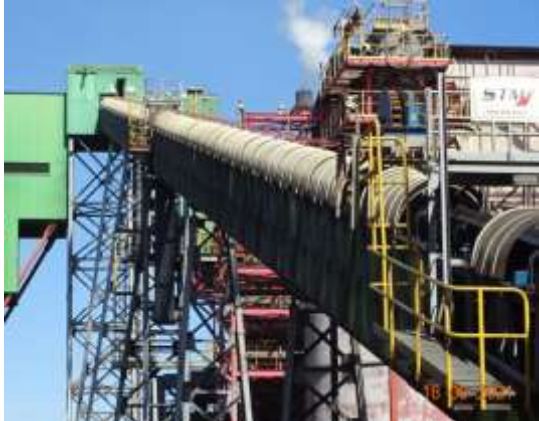
Fotografía 21.	Fecha: 18.08.21	Fotografía 22.	Fecha: 18.08.21		
Coordenadas UTM DATUM WGS84 HUSO 19J	Norte: 6817845	Este: 355074	Coordenadas UTM DATUM WGS84 HUSO 19J	Norte: 6817845	Este: 355074
Descripción del medio de prueba: En la imagen se observa correa CT13 que está cubierta en su totalidad con un cierre completo diferente al resto de las correas y tal como fue observado en octubre de 2020.		Descripción del medio de prueba: En la imagen observa correa CT10 está cubierta en su totalidad en su parte superior con cobertura semicircular que protege la correa y con cierre inferior.

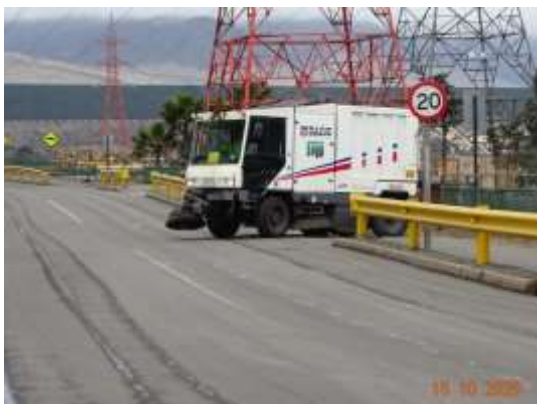
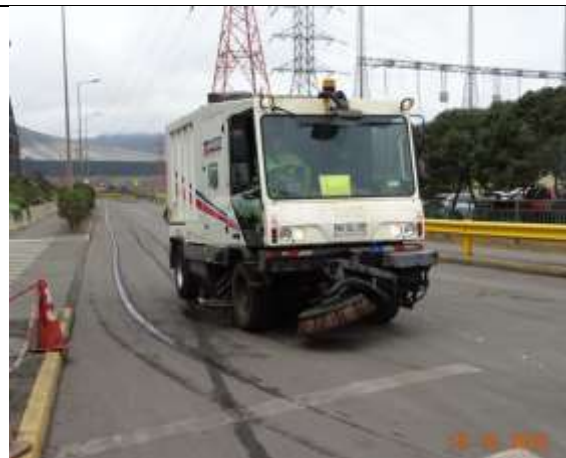
Fotografía 23.	Fecha: 15.10.20		Fotografía 24.	Fecha: 15.10.20	
Coordenadas UTM DATUM WGS84 HUSO 19J	Norte: 6849040	Este: 278984	Coordenadas UTM DATUM WGS84 HUSO 19J	Norte: 6817845	Este: 355074
Descripción del medio de prueba: En la imagen se detalla camión barredor operando dentro del complejo Guacolda.			Descripción del medio de prueba: En la imagen se observa que el camión va humectando el piso al momento de realizar el barrido y evitar la dispersión de material particulado.
