## INFORME TÉCNICO DE FISCALIZACIÓN AMBIENTAL

### PARQUE SOLAR VALLE ESCONDIDO

DFZ-2021-2514-III-RCA

SEPTIEMBRE, 2021

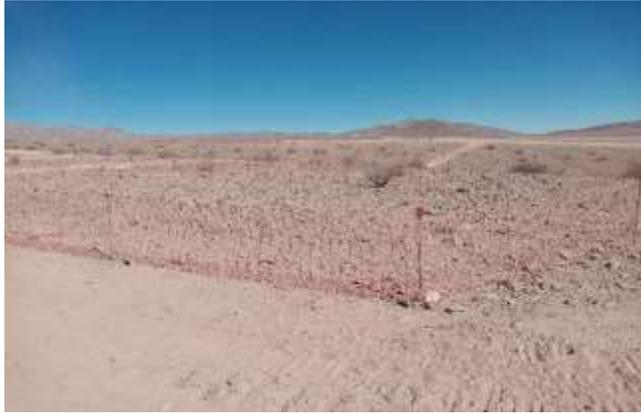
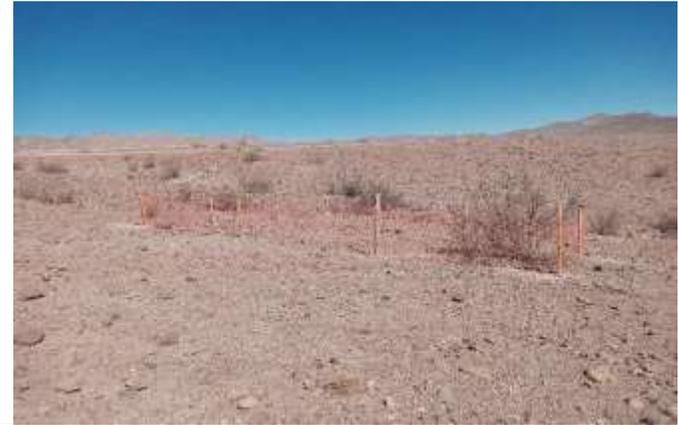
<b>Fotografía 1.</b>	<b>Fecha:</b> 28-04-2021		<b>Fotografía 2.</b>	<b>Fecha:</b> 28-04-2021	
<b>Coordenadas UTM DATUM WGS84 HUSO 19 S</b>	<b>Norte:</b> 6.922.714	<b>Este:</b> 375.201	<b>Coordenadas UTM DATUM WGS84 HUSO 19 S</b>	<b>Norte:</b> 6.922.734	<b>Este:</b> 375.216
<b>Descripción del medio de prueba:</b> Sitio arqueológico al interior del perímetro industrial. El sitio se encontraba debidamente demarcado con malla plástica, perfiles metálicos y madera, más un letrero que identifica la singularidad del recinto.			<b>Descripción del medio de prueba:</b> Sitio arqueológico al interior del perímetro industrial. El sitio se encontraba debidamente demarcado con malla plástica, perfiles metálicos y madera, más un letrero que identifica la singularidad del recinto.

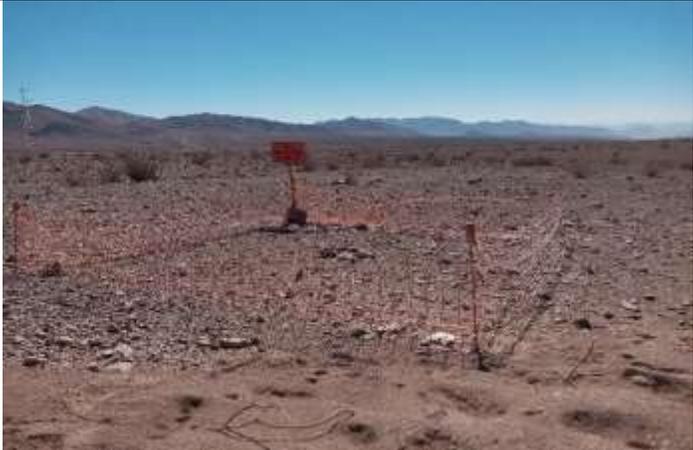
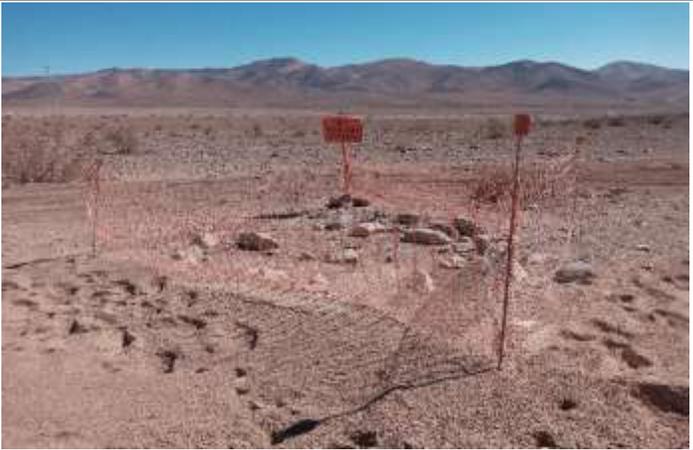
<b>Fecha:</b> 28-04-2021	
<b>Coordenadas UTM DATUM WGS84 HUSO 19 S</b>	<b>Norte:</b> 6.923.584	<b>Este:</b> 375.600	<b>Coordenadas UTM DATUM WGS84 HUSO 19 S</b>	<b>Norte:</b> 6.923.835	<b>Este:</b> 375.763

<b>Descripción del medio de prueba:</b> Sitio emplazado fuera de perímetro industrial y cercano a caminos de acceso a instalaciones del Parque Fotovoltaico Valle Escondido. El sitio se observa demarcado con malla plástica, perfiles metálicos, madera y letrero.			<b>Descripción del medio de prueba:</b> Sitio emplazado fuera de perímetro industrial y cercano a caminos de acceso a instalaciones del Parque Fotovoltaico Valle Escondido. El sitio se observa demarcado con malla plástica, perfiles metálicos, madera y letrero.

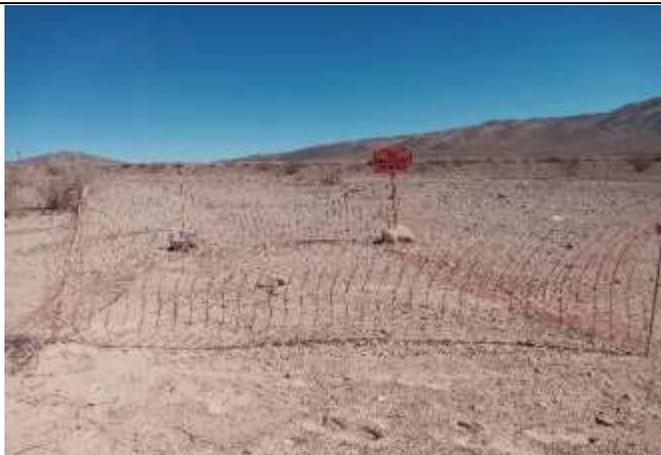
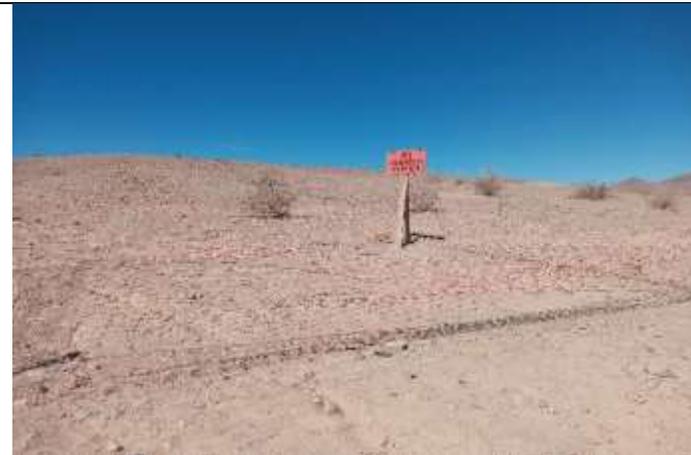
<b>Fotografía 5.</b>	<b>Fecha:</b> 28-04-2021		<b>Fotografía 6.</b>
<b>Coordenadas UTM DATUM WGS84 HUSO 19 S</b>	<b>Norte:</b> 6.924.711	<b>Este:</b> 375.719	<b>Coordenadas UTM DATUM WGS84 HUSO 19 S</b>
<b>Descripción del medio de prueba:</b> Sitio emplazado fuera de perímetro industrial y cercano a caminos de acceso a instalaciones del Parque Fotovoltaico Valle Escondido. El sitio se observa demarcado con malla plástica, perfiles metálicos, madera y letrero.		<b>Descripción del medio de prueba:</b> Sitio emplazado fuera de perímetro industrial y cercano a caminos de acceso a instalaciones del Parque Fotovoltaico Valle Escondido. El sitio se observa demarcado con malla plástica, perfiles metálicos, madera y letrero.

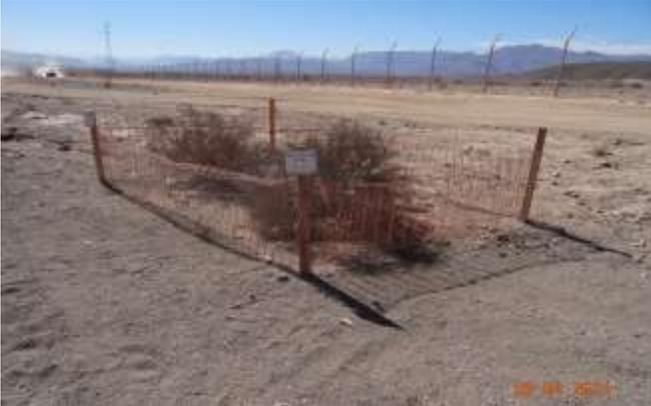
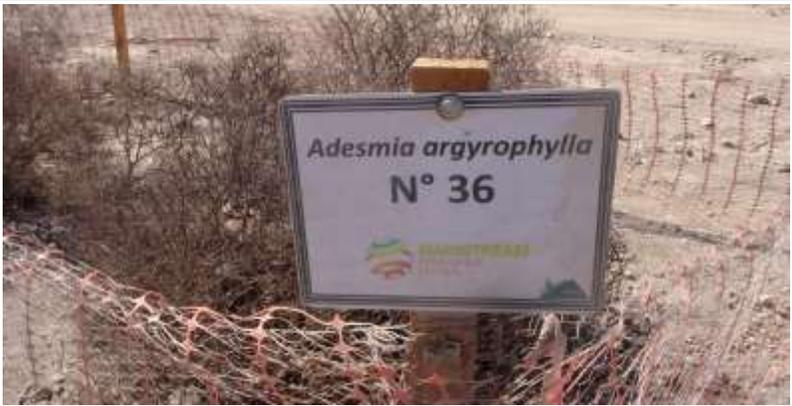
<b>Fotografía 7.</b>	<b>Fecha:</b> 28-04-2021	<b>Fotografía 8.</b>	<b>Fecha:</b> 28-04-2021
<b>Coordenadas UTM DATUM WGS84 HUSO 19 S</b>	<b>Norte:</b> 6.923.425 <b>Este:</b> 375.323	<b>Coordenadas UTM DATUM WGS84 HUSO 19 S</b>	<b>Norte:</b> 6.923.426 <b>Este:</b> 375.326
<b>Descripción del medio de prueba:</b> Uno de los 12 sitios cercados con individuos de la especie <i>Adesmia argyrophylla</i> que al momento de la inspección contaban con malla tipo faenera color naranja y señalética que indica la numeración de cada individuo.		<b>Descripción del medio de prueba:</b> Uno de los 12 sitios cercados con individuos de la especie <i>Adesmia argyrophylla</i> que al momento de la inspección contaban con malla tipo faenera color naranja y señalética que indica la numeración de cada individuo.

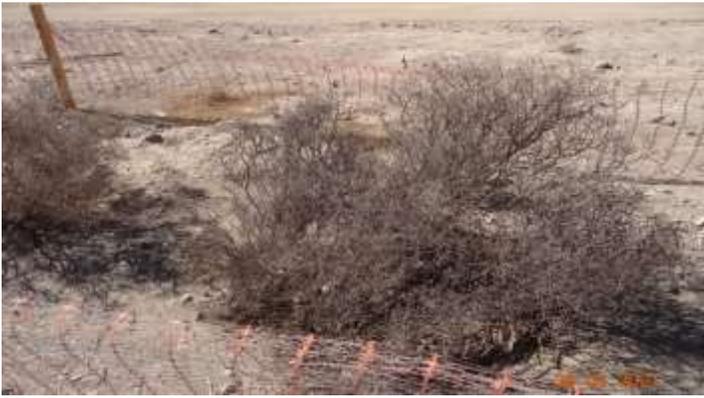
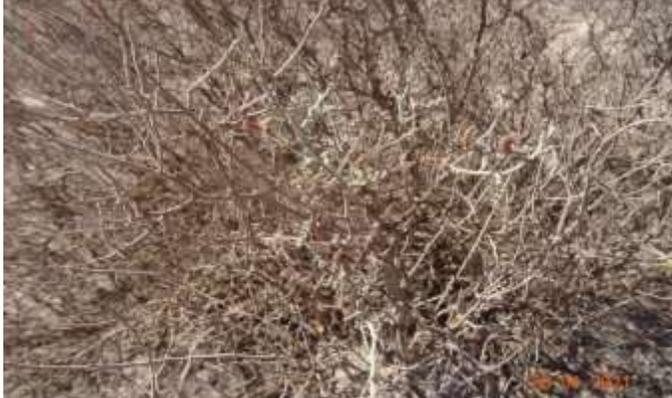
<b>Fotografía 9.</b>	<b>Fecha:</b> 28-04-2021	<b>Fotografía 10.</b>	<b>Fecha:</b> 28-04-2021

<b>Coordenadas UTM DATUM WGS84 HUSO 19 S</b>	<b>Norte:</b> 6.923.426 <b>Este:</b> 375.325	<b>Coordenadas UTM DATUM WGS84 HUSO 19 S</b>	<b>Norte:</b> 6.923.427 <b>Este:</b> 375.326
<b>Descripción del medio de prueba:</b> Individuos de la especie <i>Adesmia argyrophylla</i> que al momento de la inspección se encontraban vivos, en estado vegetativo y la mayoría secos, sin presencia de hojas.		<b>Descripción del medio de prueba:</b> Individuos de la especie <i>Adesmia argyrophylla</i> que al momento de la inspección se encontraban vivos, en estado vegetativo y la mayoría secos, sin presencia de hojas.

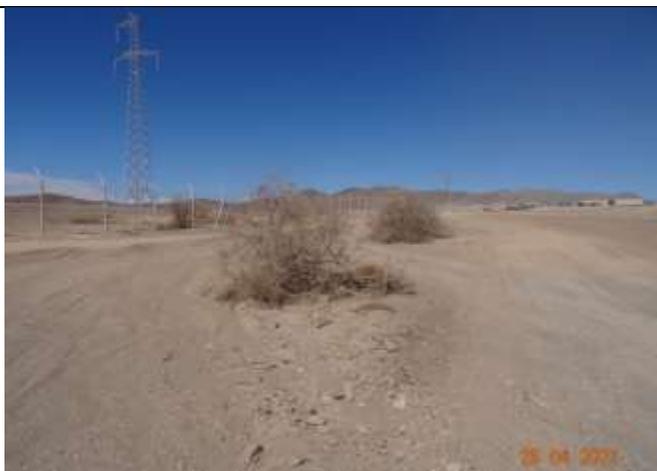
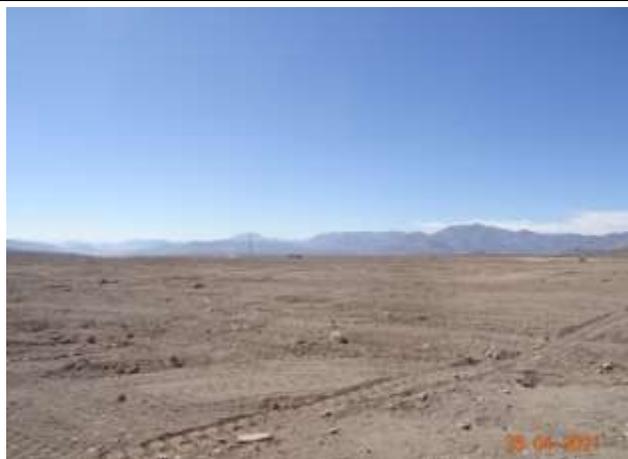
<b>Fotografía 11.</b>	<b>Fecha:</b> 28-04-2021		<b>Fotografía 12.</b>	<b>Fecha:</b> 28-04-2021	
<b>Coordenadas UTM DATUM WGS84 HUSO 19 S</b>	<b>Norte:</b> 6.923.422	<b>Este:</b> 375.322	<b>Coordenadas UTM DATUM WGS84 HUSO 19 S</b>	<b>Norte:</b> 6.923.738	<b>Este:</b> 375.176
<b>Descripción del medio de prueba:</b> Área a un costado de sitio con individuos de <i>Adesmia argyrophylla</i> N°35 y N°36 con presencia de ejemplares de <i>Bulnesia chilensis</i> .			<b>Descripción del medio de prueba:</b> Área circundante de sitios con <i>Adesmia argyrophylla</i> , con el escarpe del terreno sin presencia de arbustos o flora visible.

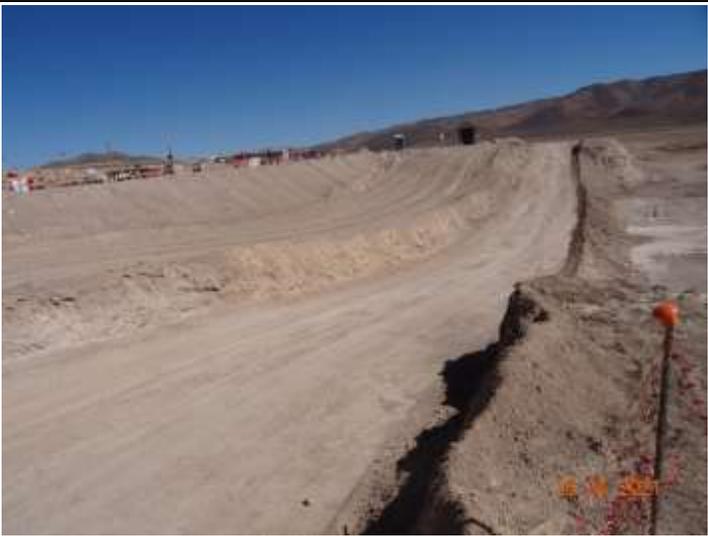
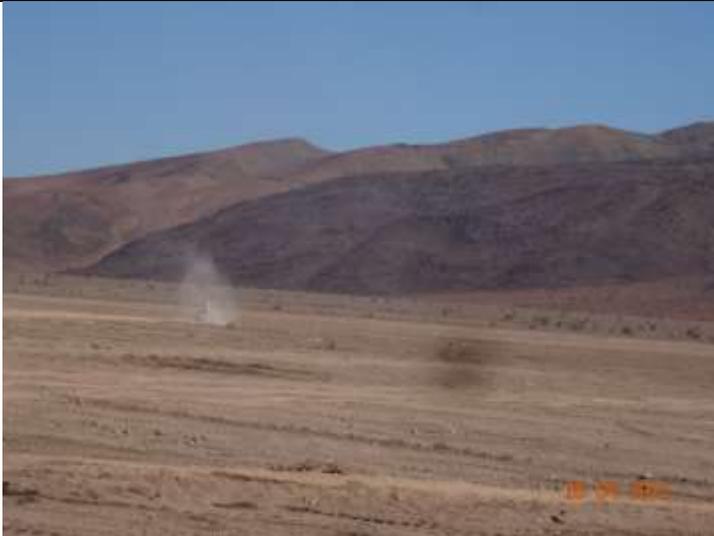
<b>Fotografía 13.</b>		<b>Fecha:</b> 28-04-2021		<b>Fotografía 14.</b>	
<b>Coordenadas UTM DATUM WGS84 HUSO 19 S</b>		<b>Norte:</b> 6.923.035	<b>Este:</b> 375.256	<b>Coordenadas UTM DATUM WGS84 HUSO 19 S</b>	
				<b>Norte:</b> 6.923.337	<b>Este:</b> 375.329
<b>Descripción del medio de prueba:</b> Camino interno al interior del parque, el cual al momento de la inspección se encontraba sin bischofita y sin humectación visible.			<b>Descripción del medio de prueba:</b> Tránsito de vehículo por una huella existente (camino interno), con emisión de material particulado al momento de la inspección.

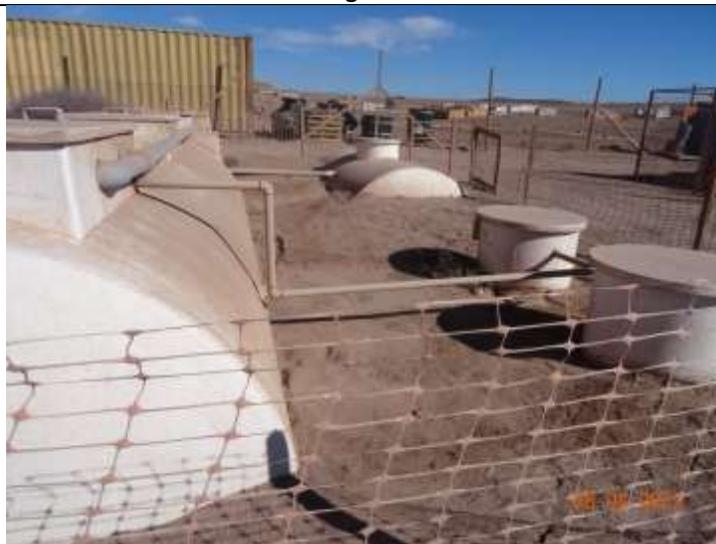
**Fotografía 15.**

- La planta de tratamiento de aguas servidas ubicada en sector de instalación de faena, que consiste en una planta modular de tratamiento (Fotografía N°15), la cual de acuerdo a lo constatado y lo señalado por la Sra. Jessica Sánchez Encargada de Prevención de Riesgos de Sterling & Wilson actualmente no se encuentra en funcionamiento y se está a la espera de la autorización sectorial de funcionamiento por parte de Seremi de Salud.
- Que la Sra. Jessica Sánchez señala que actualmente se utilizan baños químicos tanto en instalación de faena como en frentes de trabajo, cuyos efluentes son retirados por una empresa autorizada.

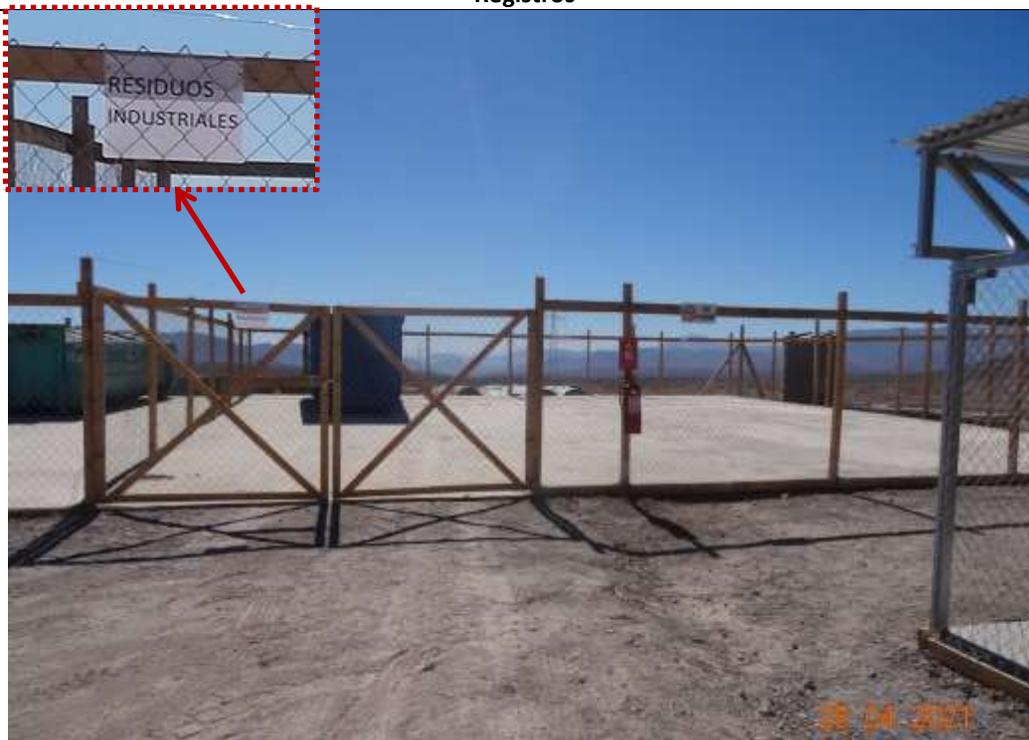
**Fotografía 16.**

- La presencia de un sitio de almacenamiento de Residuos No Peligrosos al costado de patio de residuos domésticos, el cual se encuentra cercado, con señalética informativa exterior, con base de hormigón y una batea en su interior (Fotografía N°16).

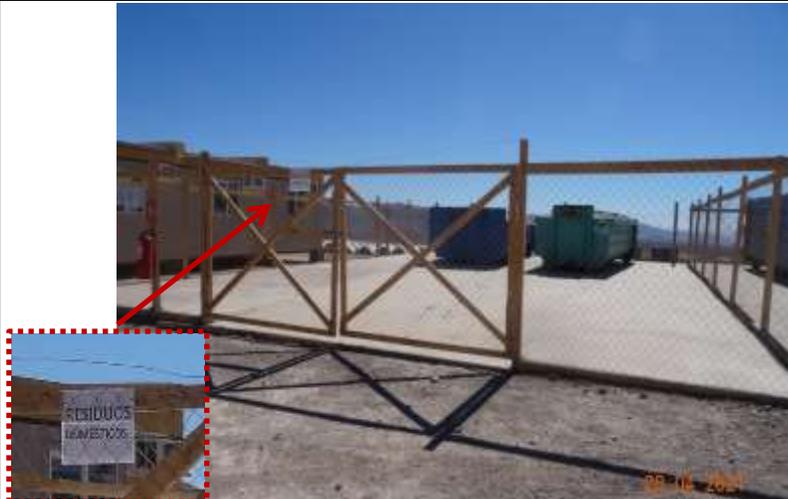
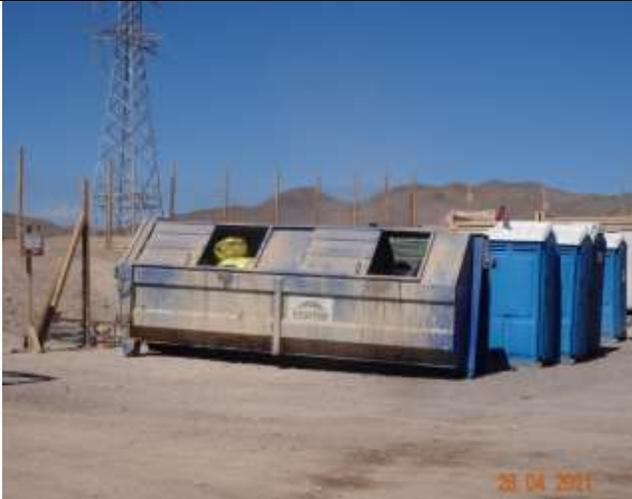
<b>Fotografía 17.</b>		<b>Fotografía 18.</b>	
<b>Fecha:</b> 28-04-2021		<b>Fecha:</b> 28-04-2021	
<b>Coordenadas UTM DATUM WGS84 HUSO 19 S</b>	<b>Norte:</b> 6.923.115	<b>Este:</b> 375.301	<b>Coordenadas UTM DATUM WGS84 HUSO 19 S</b>
			<b>Norte:</b> 6.923.097
			<b>Este:</b> 375.304
<b>Descripción del medio de prueba:</b> Patio de residuos domésticos, el cual se encuentra cercado con malla tipo gallinero y con un radier de hormigón y cartel que indica “Residuos domésticos”. Al interior se observan dos bateas cerradas.		<b>Descripción del medio de prueba:</b> Batea con residuos domésticos ubicado fuera del patio de residuos domésticos.

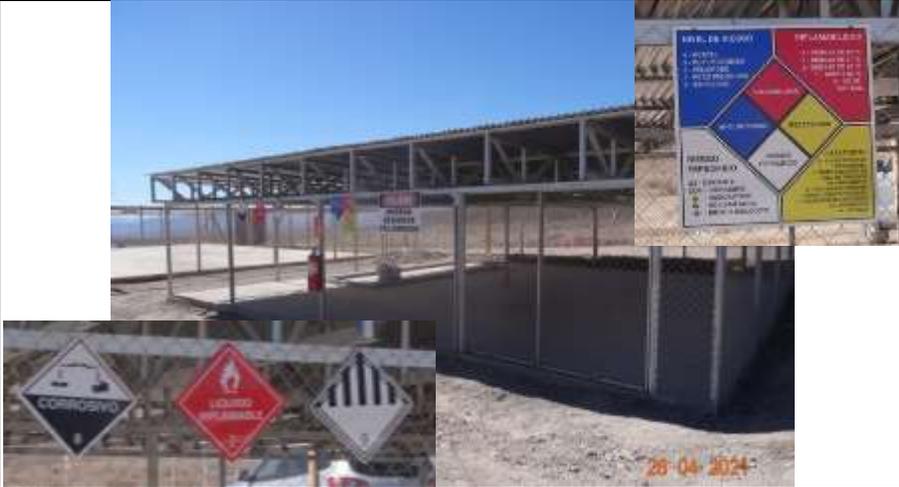
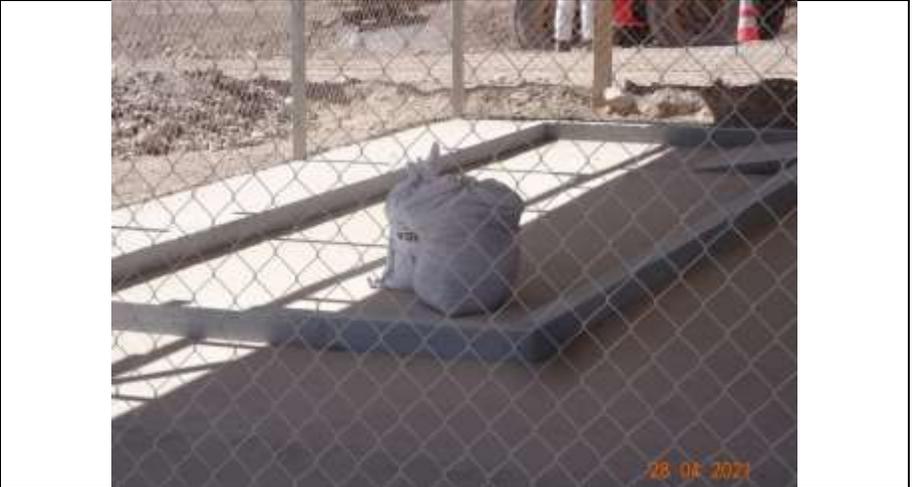
<b>Fotografía 18.</b>	<b>Fecha:</b> 28-04-2021	<b>Fotografía 19.</b>	<b>Fecha:</b> 28-04-2021
<b>Coordenadas UTM DATUM WGS84 HUSO 19 S</b>	<b>Norte:</b> 6.923.111	<b>Este:</b> 375.304	<b>Coordenadas UTM DATUM WGS84 HUSO 19 S</b>
<b>Coordenadas UTM DATUM WGS84 HUSO 19 S</b>	<b>Norte:</b> 6.923.111	<b>Este:</b> 375.304	<b>Coordenadas UTM DATUM WGS84 HUSO 19 S</b>
<b>Descripción del medio de prueba:</b> Bodega de residuos peligrosos techada, con reja metálica de 2 metros de altura aproximadamente, cerrada, con base sólida, cartel informativo que indica "Peligro Bodega de Residuos Peligrosos" y señalética de clasificación.		<b>Descripción del medio de prueba:</b> Interior de Bodega de Residuos Peligrosos con área más pequeña con contención antiderrame, que al momento de la inspección presentaba 2 sacos, que según lo señalado correspondería a remanente de petróleo producto de un volcamiento de un camión tolva.

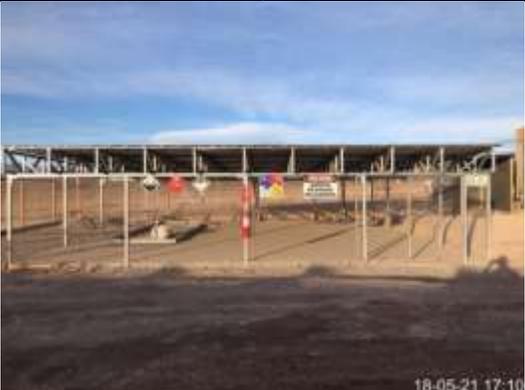
<b>Registro 14.</b>	<b>Fuente:</b> Carta CH 184-2021 de fecha 18 de mayo de 2021 (Anexo 2).		
<b>Descripción del medio de prueba:</b> Registro fotográfico presentado por el titular de estado del sector de almacenamiento temporal de Residuos Peligrosos de fecha .
