## ACTA DE INSPECCION AMBIENTAL

1. ANTECEDENTES		
<b>1.1 Fecha de Inspección:</b> 7 septiembre 2021	<b>1.2 Hora de inicio:</b> 10:00	<b>1.3 Hora de término:</b> 10:30
<b>1.4 Nombre de la Unidad Fiscalizable:</b> Obras ICUADRA 2da etapa		<b>1.5 Estado operacional de la Unidad Fiscalizable:</b> Operación
<b>1.6 Ubicación de la Unidad Fiscalizable:</b> Simpson 4335, Coyhaique		<b>Comuna (s):</b> Coyhaique
		<b>Región (es):</b> Aysén
<b>1.7 Titular (es) de la Unidad Fiscalizable:</b> CONSTRUCTORA Cristi Ltda.		<b>Domicilio:</b> 12 de octubre N°731, Coyhaique
<b>RUT o RUN:</b> 78.424.040-1	<b>Teléfono:</b> 67-2234793	<b>Correo electrónico:</b> rcs@cristi.cl
<b>1.8 Representante Legal de la Unidad Fiscalizable:</b> Raimundo Cristi Saavedra		<b>Domicilio:</b> 12 de octubre N°731, Coyhaique
<b>RUN:</b> 7.673.236-1	<b>Teléfono:</b> 67-2234793	<b>Correo electrónico:</b> rcs@cristi.cl
<b>1.9 Encargado o Responsable de la Unidad Fiscalizable:</b> Martiniano Pinilla Muñoz		<b>Domicilio:</b>

3. MATERIA ESPECÍFICA OBJETO DE LA INSPECCIÓN AMBIENTAL
Verificar quema no autorizada

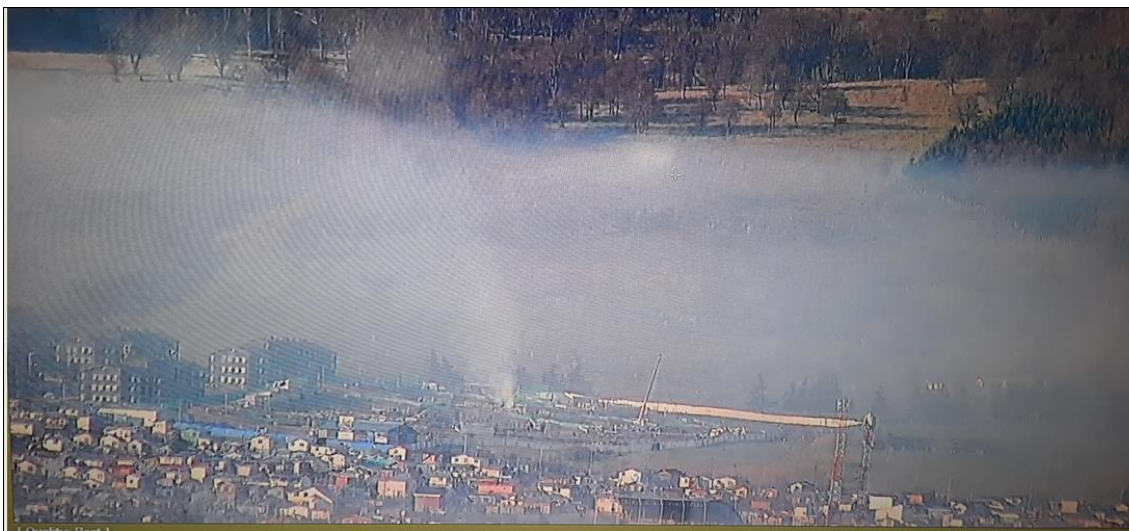
### **Imagen N°1:**

Previo a la visita se recibió, por correo electrónico, una imagen que daba cuenta de la quema y la afectación de la calidad del aire en el sector alto de Coyhaique (Imagen 1)

*En la imagen se aprecia una columna de humo que se funde con una nube mayor en el sector alto. La columna de humo se origina en las faenas de construcción que la constructora CRISTI mantiene en calle SIMPSON, a un costado de los edificios de ICUADRA.*

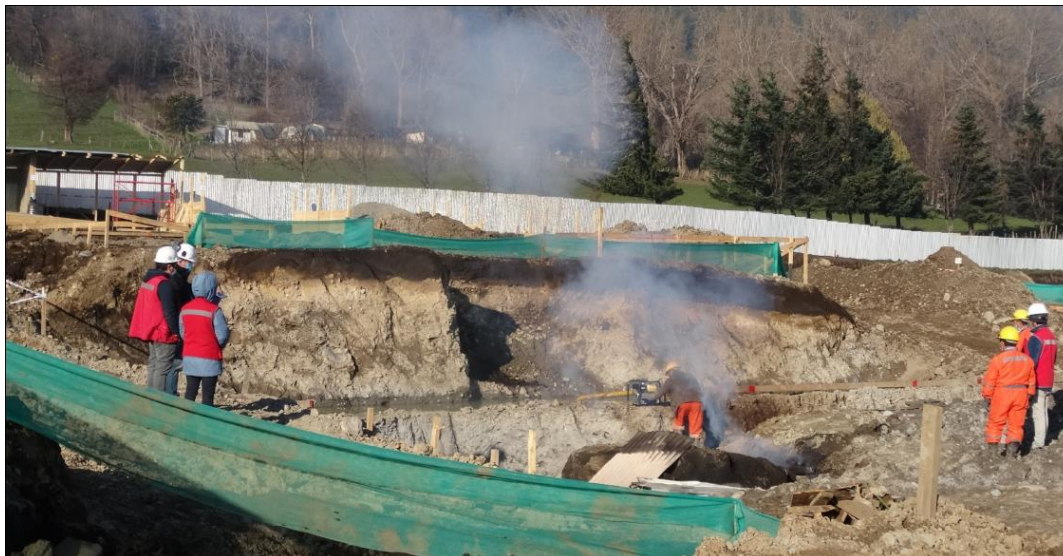
**Imagen N°2:**

En terreno se constató la existencia de una fogata formada por madera en listones y otros residuos de madera provenientes de la construcción en ejecución. Se constató fuego y humo visible alrededor de una piedra de gran tamaño, de aproximadamente 5 m3 (Ver Imagen N°2).

El encargado informó que el objetivo del fuego había sido calentar la piedra para proceder a su enfriado rápido y de esa manera lograr su fracturamiento para proceder a retirarla con facilidad.

*En la imagen se aprecia la piedra alrededor de la cual se había encendido el fuego.*

Se informó al encargado de la vigencia del Plan de Descontaminación de Coyhaique aprobado mediante Decreto N°7/2018, del Ministerio del Medio Ambiente y que en su artículo 43°, literal C, indica:

*“Se prohíbe en la zona sujeta al Plan, la quema de neumáticos, hojas secas, ramas y/o todo tipo de residuos al aire libre, en la vía pública o recintos privados. Corresponderá al Cuerpo de Carabineros la denuncia de las infracciones, conforme a lo dispuesto en el artículo 9 del DS N° 144 de 1961, del Ministerio de Salud.”*

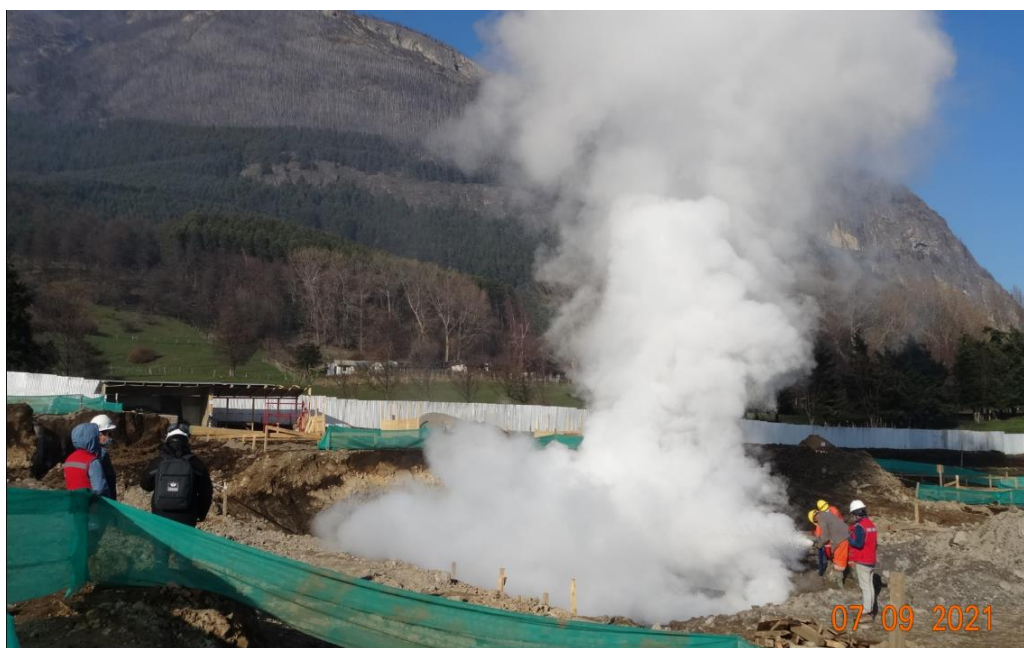
**Imagen N°3:**

*En la imagen se observa a personal aplicando agua y apagando el fuego alrededor de la piedra*

El encargado de la obra informó que había dado instrucciones para apagar el fuego utilizando una motobomba y agua disponible en un pozo aledaño. Personal de la Superintendencia permaneció en terreno hasta que se se extinguió el fuego. (Ver Imagen 3)
