INFORME TÉCNICO DE FISCALIZACIÓN AMBIENTAL

FRUTASOL

DFZ-2021-2059-VII-RCA

SEPTIEMBRE 2021

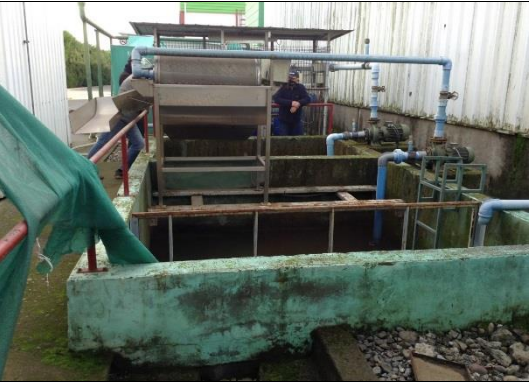
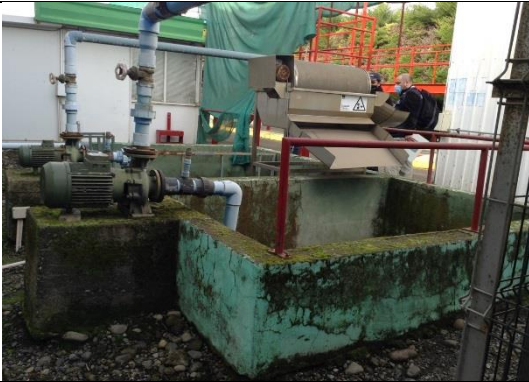
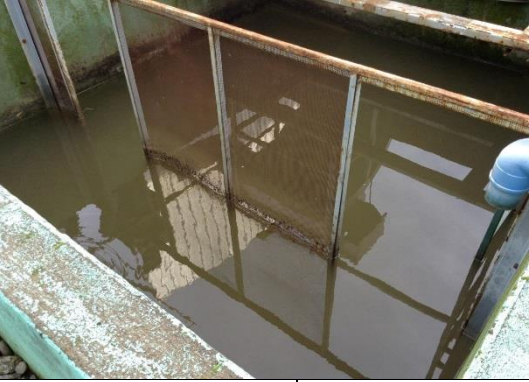
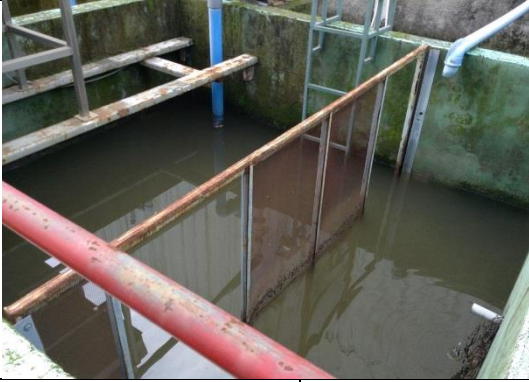
- c. Posteriormente, se visitó el sistema de tratamiento de RILes (coordenadas UTM de referencia: 6.116.575 N – 303.551 E).
- d. Se constató que el sistema no estaba en funcionamiento, sólo existiendo un estanque con la presencia de RILes sin tratar. Fotografías 1, 2, 3 y 4.

- e. Se informó por parte de los Sres. López, González y Campos, que el RIL presente en el estanque corresponde a aguas provenientes del packing (correspondiendo a aguas resultantes de las actividades de mantenimiento de los estanques de lavado de frutas).

Fotografía 1.	Fecha: 07-07-2021	Fotografía 2.	Fecha: 07-07-2021
Coordenadas UTM DATUM WGS84 HUSO 19	Norte: 6.116.575	Este: 303.551	Coordenadas UTM DATUM WGS84 HUSO 19
Norte: 6.116.575	Este: 303.551	Norte: 6.116.575	Este: 303.551
Descripción del medio de prueba: sistema de tratamiento de RILes (al momento de la inspección no estaba en funcionamiento).		Descripción del medio de prueba: sistema de tratamiento de RILes (al momento de la inspección no estaba en funcionamiento).

Fotografía 3.	Fecha: 07-07-2021	Fotografía 4.	Fecha: 07-07-2021
Coordenadas UTM DATUM WGS84 HUSO 19	Norte: 6.116.575	Este: 303.551	Coordenadas UTM DATUM WGS84 HUSO 19
Norte: 6.116.575	Este: 303.551	Norte: 6.116.575	Este: 303.551
Descripción del medio de prueba: sistema de tratamiento de RILes (al momento de la inspección se constató que existía un estanque con la presencia de RILes sin tratar). Se informó que corresponde a aguas provenientes del packing, resultantes de las actividades de mantenimiento de los estanques de lavado de frutas.		Descripción del medio de prueba: sistema de tratamiento de RILes (al momento de la inspección se constató que existía un estanque con la presencia de RILes sin tratar). Se informó que corresponde a aguas provenientes del packing, resultantes de las actividades de mantenimiento de los estanques de lavado de frutas.

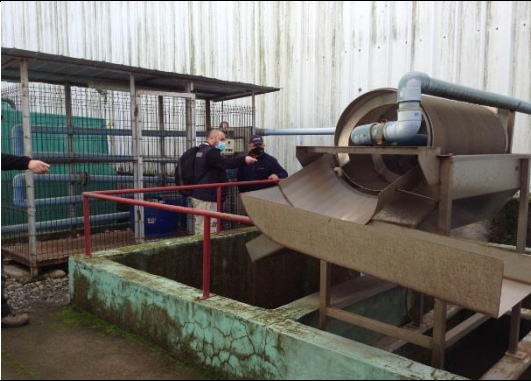
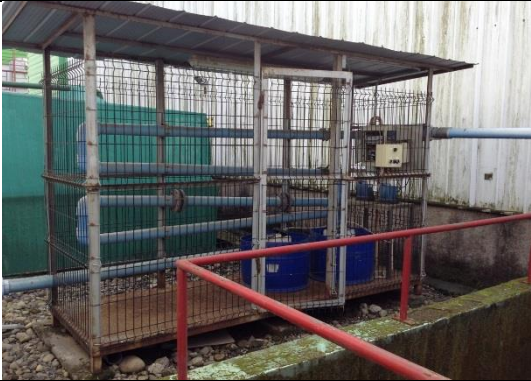
- f. El sistema posee canalización de RILes, cámara de recepción y/o estanques con separación de residuos sólidos, filtro rotatorio de malla (separación de sólidos), pozo receptor de RILes, equipo automático de control y ajuste de pH, y bomba impulsora de RIL hasta embalse acumulador. Fotografías 5, 6, 7, 8, 9 y 10.

Fotografía 9.	Fecha: 07-07-2021	Fotografía 10.	Fecha: 07-07-2021
Coordenadas UTM DATUM WGS84 HUSO 19	Norte: 6.116.575 Este: 303.551	Coordenadas UTM DATUM WGS84 HUSO 19	Norte: 6.116.575 Este: 303.551
Descripción del medio de prueba: estanques del sistema de tratamiento de RILes.		Descripción del medio de prueba: equipo automático de control y ajuste de pH, y bomba impulsora de RIL.

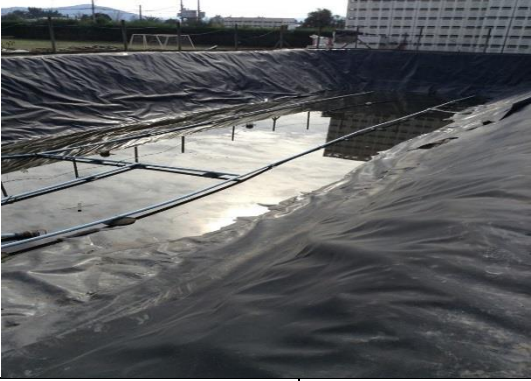
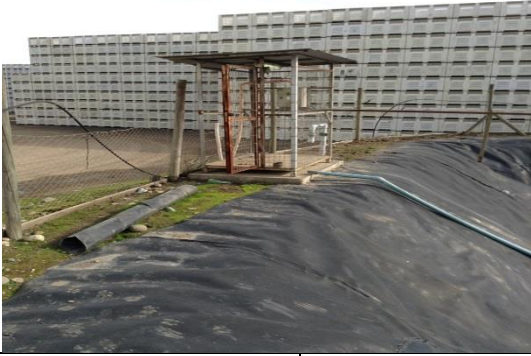
- i. Se constató que el embalse acumulador de RILes poseía carpeta de HDPE, el cual no estaba en funcionamiento o uso, sólo existiendo la presencia de aguas lluvias en su interior. Fotografía 11.

- j. Se informó por parte de los Sres. López, González y Campos, que el estanque no se utiliza desde aproximadamente el año 2014.
- k. No se constató la existencia de equipo aireador en el estanque.

- l. Al costado del estanque se constató la existencia de caseta de bombeo (no estando en funcionamiento), desde la cual se impulsarían los RILes tratados desde embalse hacia el lugar de disposición. Fotografía 12.

Fotografía 11.	Fecha: 07-07-2021	Fotografía 12.	Fecha: 07-07-2021
Coordenadas UTM DATUM WGS84 HUSO 19	Norte: 6.116.714 Este: 303.468	Coordenadas UTM DATUM WGS84 HUSO 19	Norte: 6.116.714 Este: 303.468
Descripción del medio de prueba: embalse acumulador de RILes (al momento de la inspección se constató que no estaba en funcionamiento o uso, existiendo la presencia de aguas lluvias en su interior).		Descripción del medio de prueba: caseta de bombeo del embalse acumulador de RILes (al momento de la inspección se constató que no estaba en funcionamiento).

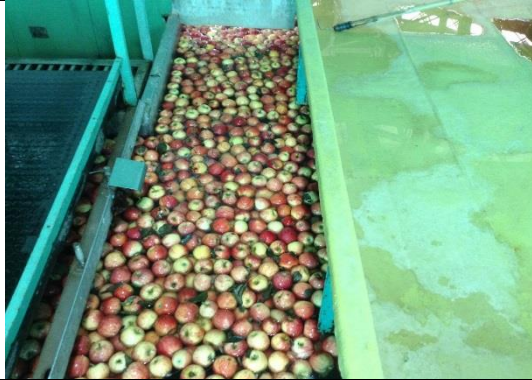
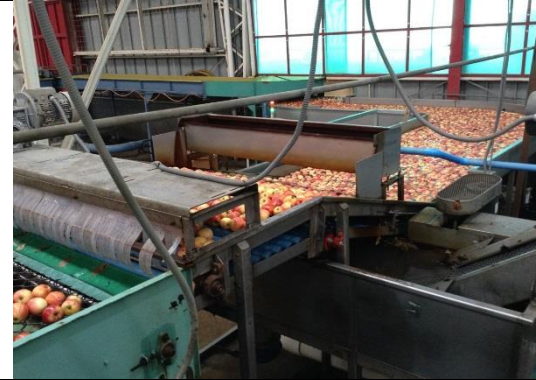
- m. En el lugar no se constató presencia de olor.
- n. Posteriormente, se visitó los estanques de lavado de frutas (coordenadas UTM de referencia: 6.116.643 N – 303.547 E), los cuales se localizan dentro del galpón de packing. Fotografías 13 y 14.

Fotografía 13.		Fecha: 07-07-2021		Fotografía 14.		Fecha: 07-07-2021	
Coordenadas UTM DATUM WGS84 HUSO 19		Norte: 6.116.643	Este: 303.547	Coordenadas UTM DATUM WGS84 HUSO 19		Norte: 6.116.643	Este: 303.547
Descripción del medio de prueba: estanques de lavado de frutas.				Descripción del medio de prueba: estanques de lavado de frutas.

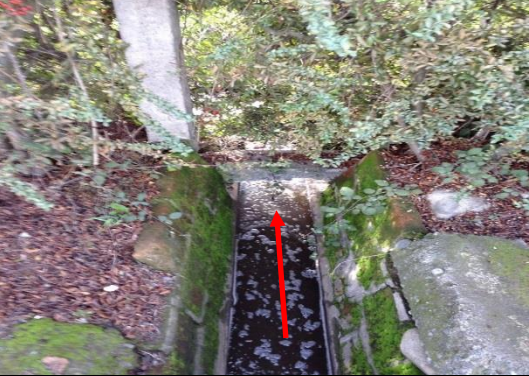
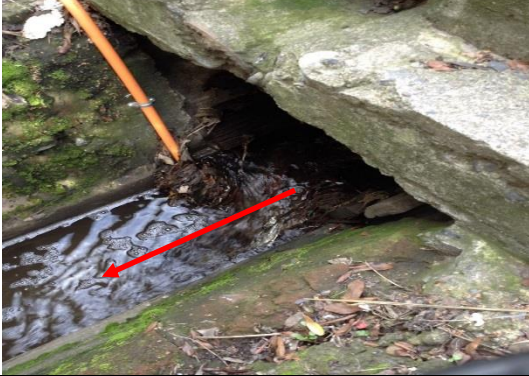
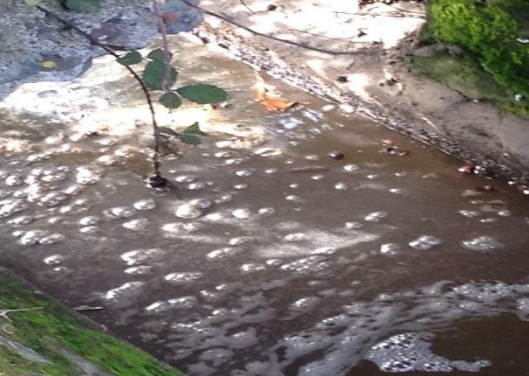
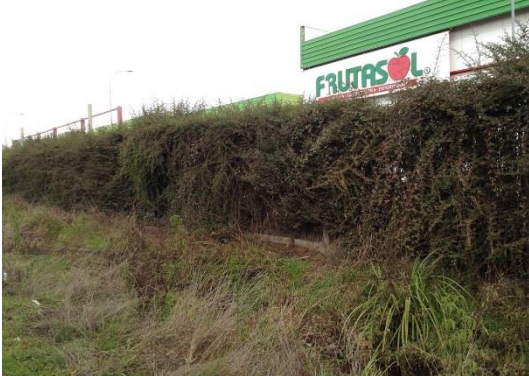
<p>Hechos:</p> <ol style="list-style-type: none"> Se constató un punto de descarga de RILes hacia las afueras de la UF (coordenadas UTM de referencia: 6.116.694 N – 303.583 E), en específico, a un canal aledaño a ella y localizado al costado del camino a Los Niches. El cuerpo de agua se denominaría Canal El Peumo. Fotografías 19, 20, 21, 22, 23, 24, 25 y 26. Se constató la descarga de RILes hacia el canal antes mencionado, los cuales poseían un color claro y sin espuma. No obstante, se constató la presencia de algunas manzanas por los alrededores y de basura (por fuera de la UF y aledaño al camino a Los Niches). En el lugar no se constató presencia de olor. Cabe mencionar que, desde el punto de descarga, el flujo de los RILes se dirigen hacia al Oeste a través del canal antes mencionado. Se informó por parte de los Sres. López, González y Campos, que dicho RIL proviene del lavado de frutas, siendo la única descarga efectuada al canal. Cabe mencionar que, la denuncia 180-VII-2021 indica, entre otros: <i>“descarga de residuos líquidos aledaño a planta frutícola FRUTASOL [...], siguen con la descarga a canal”</i>. En base a la constatación de hechos realizada en la inspección ambiental, se puede mencionar que, parte de dicha denuncia fue verificada en la inspección, es decir, se constató la descarga de RILes a un canal. Se visitó sector aledaño a la entrada de la UF, por donde pasa el canal antes mencionado (coordenadas UTM de referencia: 6.116.608 N – 303.712 E). Allí el canal no poseía caudal, sólo existiendo agua apozada. En el lugar no se constató presencia de olor. Fotografías 27 y 28.

Fotografía 19.	Fecha: 07-07-2021	Fotografía 20.	Fecha: 07-07-2021
Coordenadas UTM DATUM WGS84 HUSO 19	Norte: 6.116.694	Este: 303.583	Coordenadas UTM DATUM WGS84 HUSO 19
Coordenadas UTM DATUM WGS84 HUSO 19	Norte: 6.116.694	Este: 303.583	Coordenadas UTM DATUM WGS84 HUSO 19
Descripción del medio de prueba: punto de descarga de RILes hacia las afueras de la UF (se constató que los RILes se vierten a un canal aledaño al camino a Los Niches, el cual se denominaría Canal El Peumo).		Descripción del medio de prueba: punto de descarga de RILes hacia las afueras de la UF (se constató que los RILes se vierten a un canal aledaño al camino a Los Niches, el cual se denominaría Canal El Peumo).

Descripción del medio de prueba: punto de descarga de RILes hacia las afueras de la UF (se constató que los RILes se vierten a un canal aledaño al camino a Los Niches, el cual se denominaría Canal El Peumo).		Descripción del medio de prueba: sector del punto de descarga de RILes hacia las afueras de la UF.

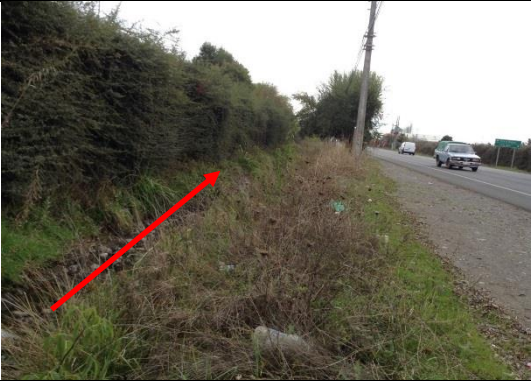
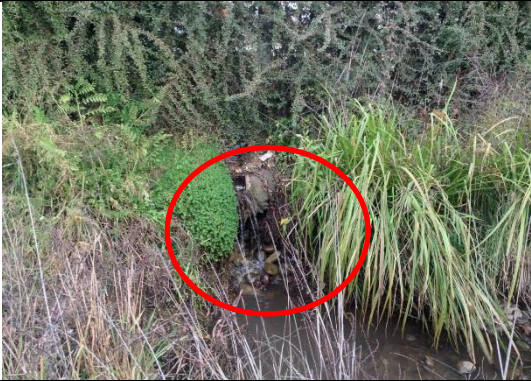
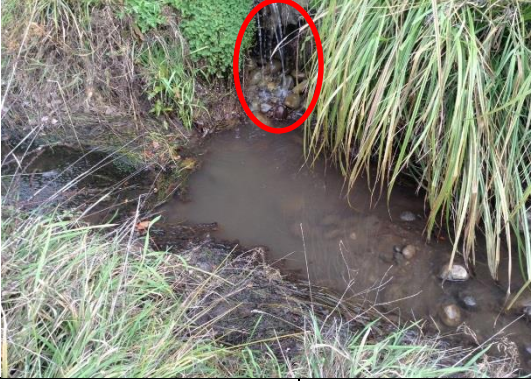
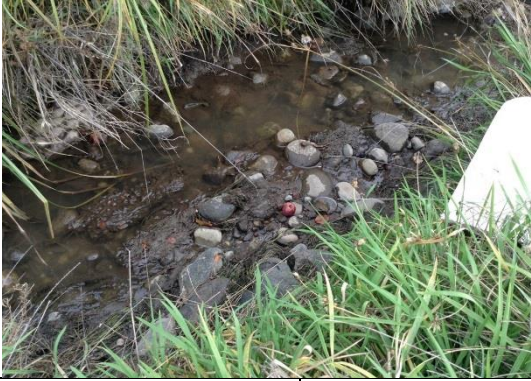
Fotografía 23.	Fecha: 07-07-2021	Fotografía 24.	Fecha: 07-07-2021
Coordenadas UTM DATUM WGS84 HUSO 19	Norte: 6.116.694	Este: 303.583	Coordenadas UTM DATUM WGS84 HUSO 19
Coordenadas UTM DATUM WGS84 HUSO 19	Norte: 6.116.694	Este: 303.583	Coordenadas UTM DATUM WGS84 HUSO 19
Descripción del medio de prueba: sector del punto de descarga de RILes hacia las afueras de la UF (canal aledaño al camino a Los Niches). Desde el punto de descarga, el flujo de los RILes se dirigen hacia al Oeste a través del canal.		Descripción del medio de prueba: punto de descarga de RILes hacia las afueras de la UF (se constató que los RILes se vierten a un canal aledaño al camino a Los Niches, el cual se denominaría Canal El Peumo).

Coordenadas UTM DATUM WGS84 HUSO 19	Norte: 6.116.694	Este: 303.583	Coordenadas UTM DATUM WGS84 HUSO 19
Descripción del medio de prueba: punto de descarga de RILes hacia las afueras de la UF (se constató que los RILes se vierten a un canal aledaño al camino a Los Niches, el cual se denominaría Canal El Peumo).		Descripción del medio de prueba: punto de descarga de RILes hacia las afueras de la UF (se constató que los RILes se vierten a un canal aledaño al camino a Los Niches, el cual se denominaría Canal El Peumo).

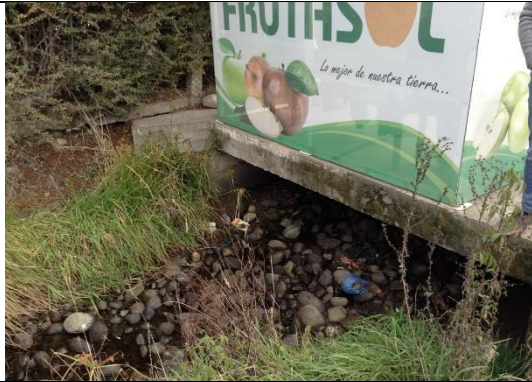
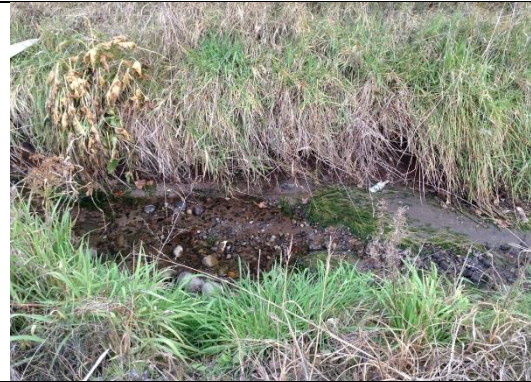
Fotografía 27.		Fecha: 07-07-2021		Fotografía 28.		Fecha: 07-07-2021	
Coordenadas UTM DATUM WGS84 HUSO 19		Norte: 6.116.608	Este: 303.712	Coordenadas UTM DATUM WGS84 HUSO 19		Norte: 6.116.608	Este: 303.712
Descripción del medio de prueba: sector aledaño a la entrada de la UF, donde pasa el Canal El Peumo (se constató que el canal no poseía caudal, sólo existiendo agua apozada).				Descripción del medio de prueba: sector aledaño a la entrada de la UF, donde pasa el Canal El Peumo (se constató que el canal no poseía caudal, sólo existiendo agua apozada).
