## INFORME TÉCNICO DE FISCALIZACIÓN AMBIENTAL

DFZ-2021-102-VIII-RCA

### PARQUE EOLICO MESAMAVIDA

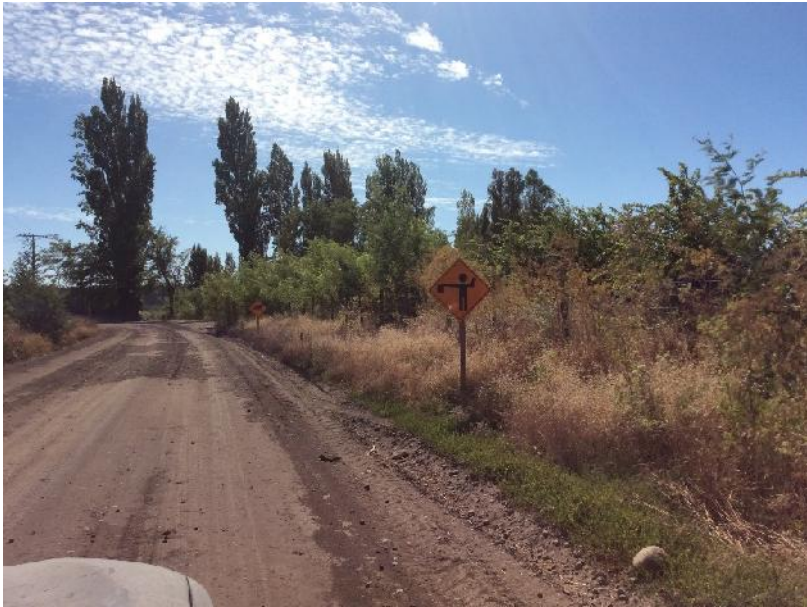
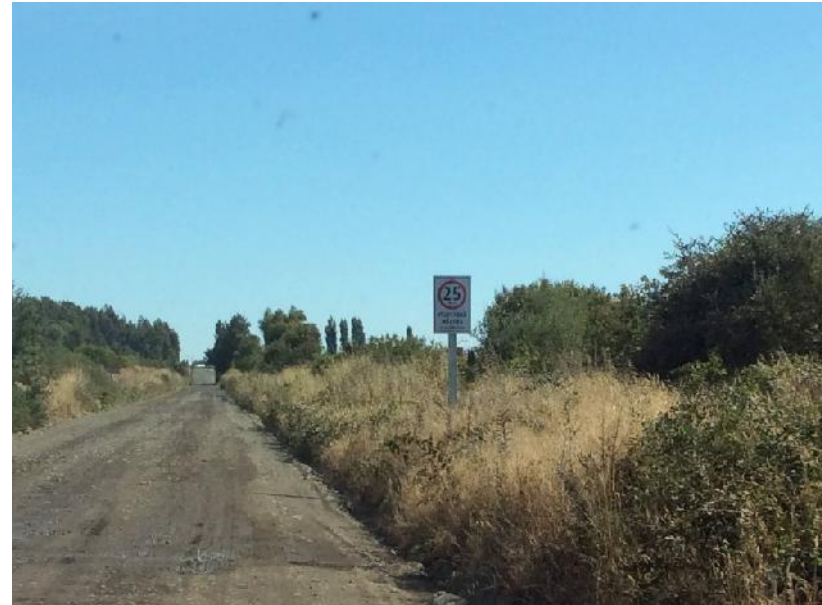
<b>Fotografía 1.</b>		<b>Fecha:</b> 14-01-2021	<b>Fotografía 2.</b>		<b>Fecha:</b> 14-01-2021
<b>Coordenadas UTM DATUM WGS84 HUSO 18 S</b>	<b>Norte:</b> 5843319.83 m S	<b>Este:</b> 723835.87 m E	<b>Coordenadas UTM DATUM WGS84 HUSO 18 S</b>	<b>Norte:</b> 5844998.45 m S	<b>Este:</b> 724430.92 m E
<b>Descripción del medio de prueba:</b> En el camino, correspondiente a un tramo de la ruta Q-530, se observa señalética vial instalada por el titular, y caminos humectados.			<b>Descripción del medio de prueba:</b> En el camino, correspondiente a un tramo de la ruta Q-530, se observa señalética vial instalada por el titular, y caminos humectados.

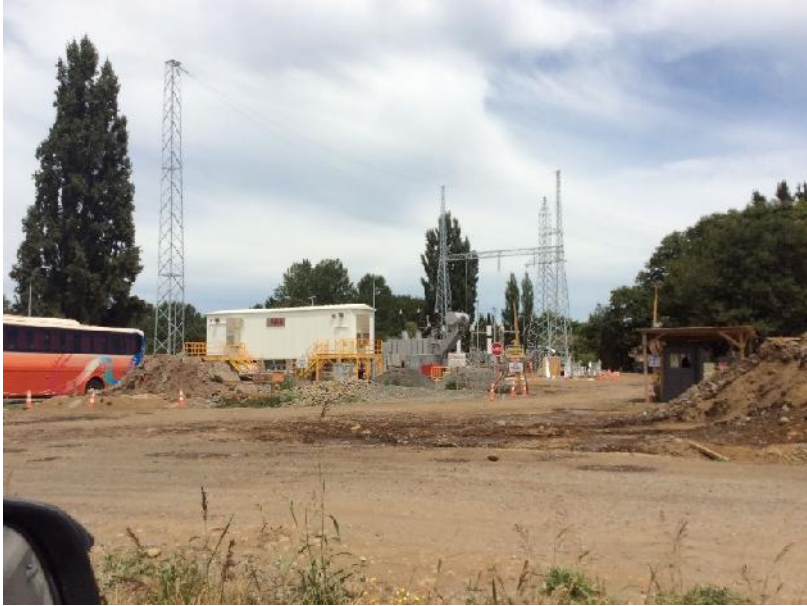
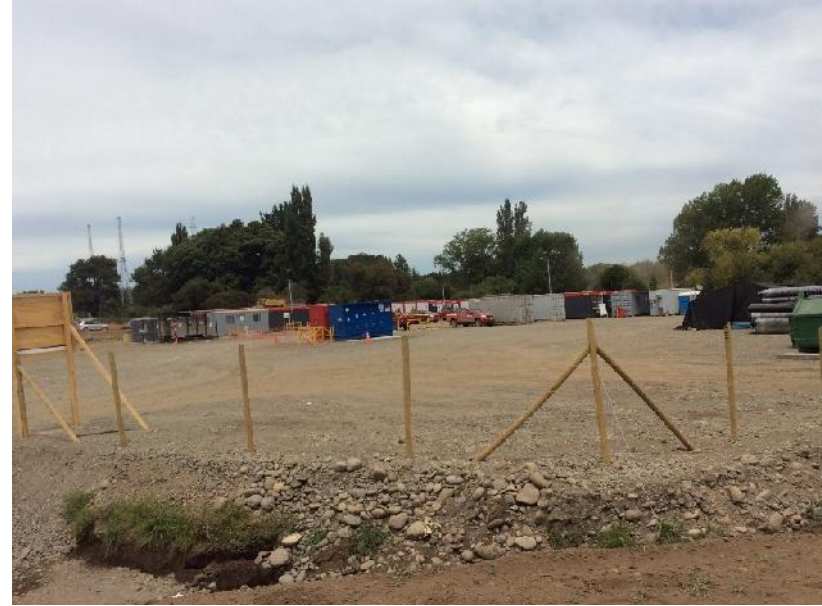
- Los fiscalizadores inspeccionaron el sector de instalación de faenas y subestación eléctrica.
- En el lugar, se observó la construcción y montaje de las estructuras de la subestación eléctrica, la cual se ubica a un costado de la instalación de faenas del proyecto Mesamávida (Fotografía 3).
- La instalación de faenas, correspondió a estructuras de oficinas tipo container acondicionadas sobre una plataforma de material estabilizado, considerando área para estacionamiento y circulación de los vehículos de la obra, y acopio de materiales para la construcción (Fotografía 4).

<b>Fotografía 3.</b>		<b>Fecha:</b> 14-01-2021		<b>Fotografía 4.</b>		<b>Fecha:</b> 14-01-2021	
<b>Coordenadas UTM DATUM WGS84 HUSO 18 S</b>	<b>Norte:</b> 5847703.17 m S	<b>Este:</b> 724578.89 m E		<b>Coordenadas UTM DATUM WGS84 HUSO 18 S</b>	<b>Norte:</b> 5847703.17 m S	<b>Este:</b> 724578.89 m E	
<b>Descripción del medio de prueba:</b> Se observa la construcción y montaje de las estructuras de la subestación eléctrica, la cual se ubica a un costado de la instalación de faenas del proyecto Mesamávida				<b>Descripción del medio de prueba:</b> La instalación de faenas, corresponde a estructuras de oficinas tipo container acondicionado sobre una plataforma de material estabilizado, considerando área para estacionamiento y circulación de los vehículos de la obra, y acopio de materiales para la construcción.

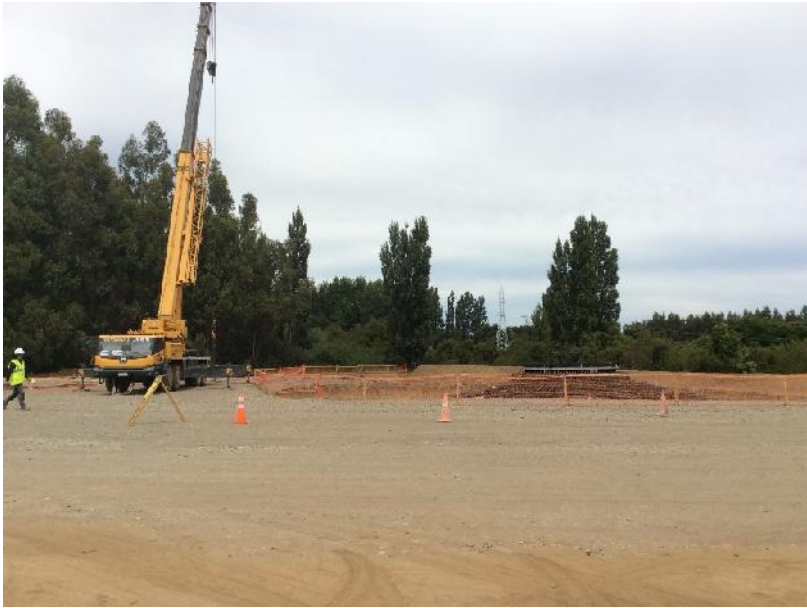
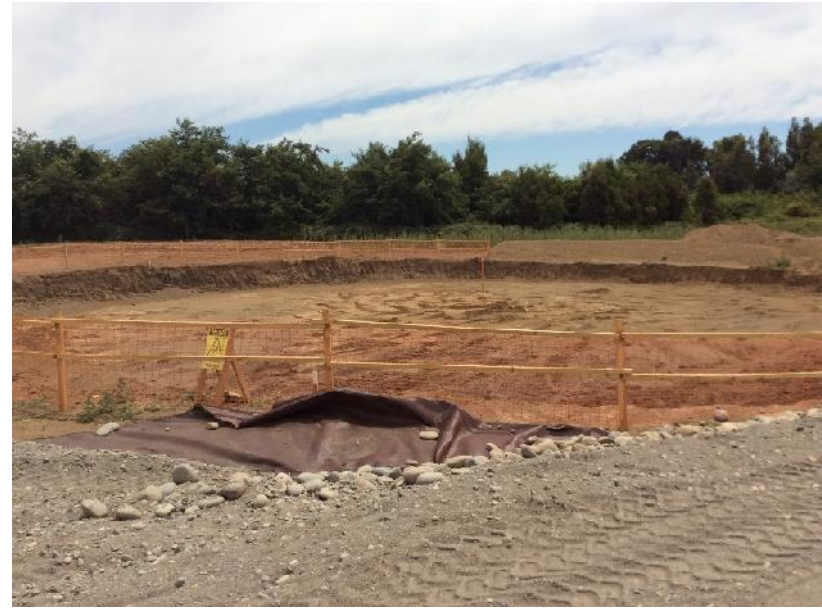
- En el lugar se observó que el aerogenerador N°7, se encontraba con trabajos de enfierradura de la fundación (Fotografía 5).
- Al momento de la inspección no se apreciaron trabajos, ya que se encontraban en horario de colación.
- De acuerdo a lo declarado por el Sr. León, esta obra era la que presentaba mayor nivel de avance de construcción del proyecto, respecto de los aerogeneradores.
- No se identificaron aerogeneradores en operación.

- En el lugar se observó que ya se habían realizado las excavaciones para la fundación de la estructura.
- Sin embargo, aún restaba ejecutar la enfierradura y hormigonado (Fotografía 6).

<b>Fotografía 5.</b>		<b>Fecha:</b> 14-01-2021		<b>Fotografía 6.</b>		<b>Fecha:</b> 14-01-2021	
<b>Coordenadas UTM DATUM WGS84 HUSO 18 S</b>	<b>Norte:</b> 5848016.50 m S	<b>Este:</b> 724537.57 m E		<b>Coordenadas UTM DATUM WGS84 HUSO 18 S</b>	<b>Norte:</b> 5848012.82 m S	<b>Este:</b> 724845.84 m E	
<b>Descripción del medio de prueba:</b> En el lugar se observa que el aerogenerador N°7, se encuentra en trabajos de enfierradura de la fundación.				<b>Descripción del medio de prueba:</b> En el lugar se observa que ya se han realizado las excavaciones para la fundación de la estructura, sin embargo, aún resta la enfierradura y hormigonado

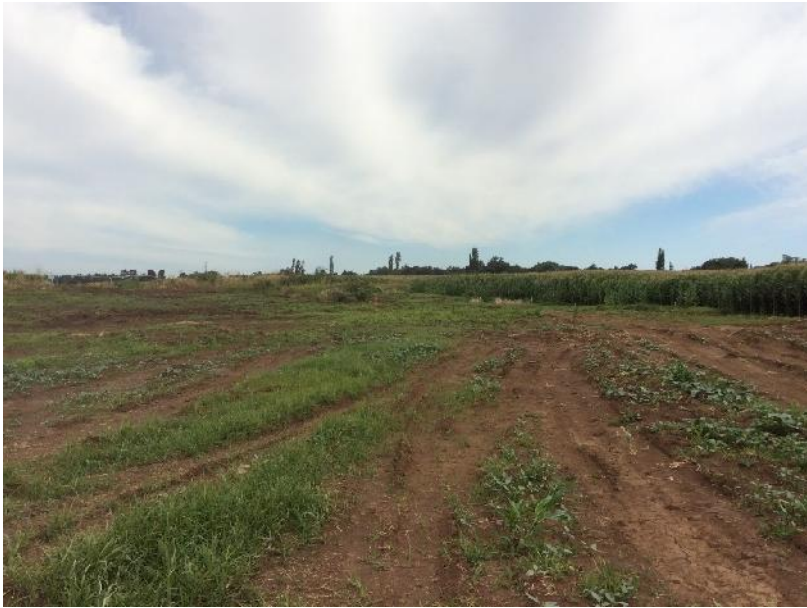
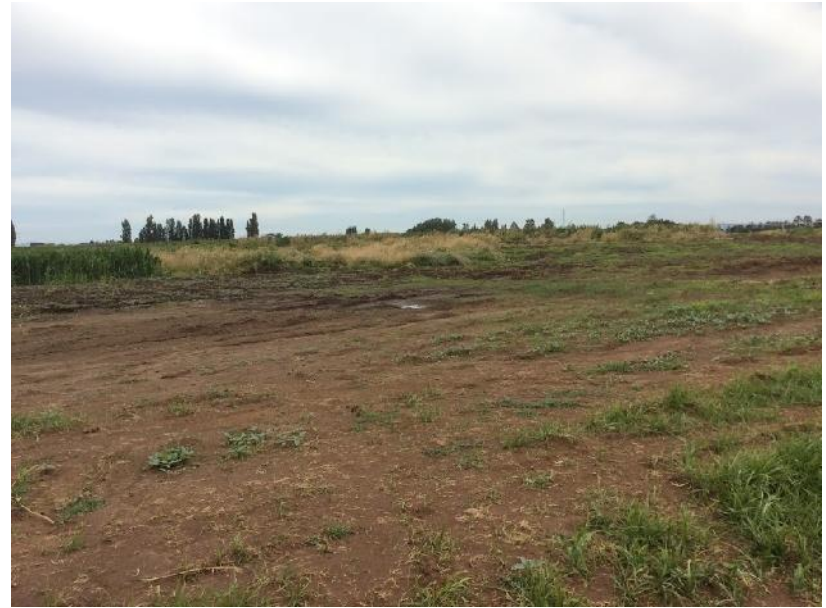
<b>Fotografía 7.</b>		<b>Fecha:</b> 14-01-2021	<b>Fotografía 8.</b>		<b>Fecha:</b> 14-01-2021
<b>Coordenadas UTM DATUM WGS84 HUSO 18 S</b>	<b>Norte:</b> 5846841.13 m S	<b>Este:</b> 724535.70 m E	<b>Coordenadas UTM DATUM WGS84 HUSO 18 S</b>	<b>Norte:</b> 5846841.13 m S	<b>Este:</b> 724535.70 m E
<b>Descripción del medio de prueba:</b> En el lugar se observa que el aerogenerador N°10, aún se encuentra en etapa de movimiento de tierras, ya que no se observan excavaciones. Al momento de la inspección no se aprecian trabajos, ni maquinaria en el lugar.			<b>Descripción del medio de prueba:</b> En el lugar se observa que el aerogenerador N°10, aún se encuentra en etapa de movimiento de tierras, ya que no se observan excavaciones. Al momento de la inspección no se aprecian trabajos, ni maquinaria en el lugar.

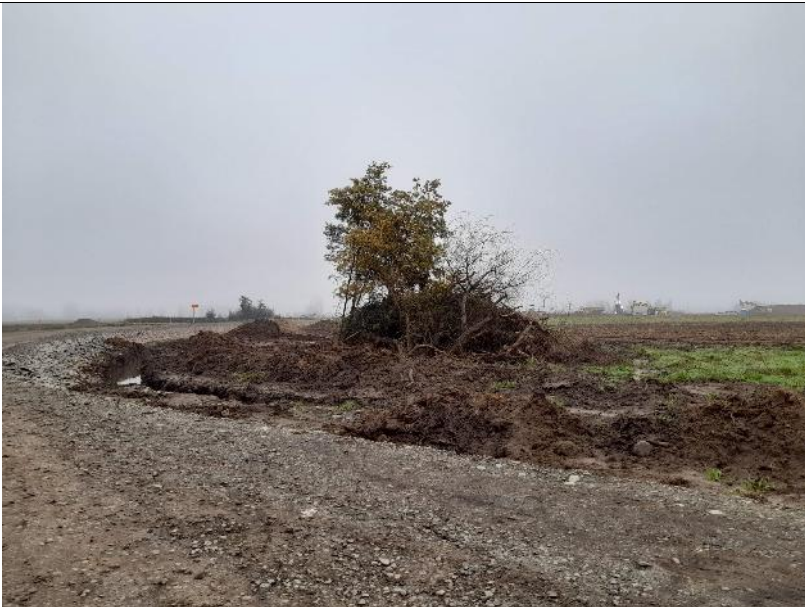
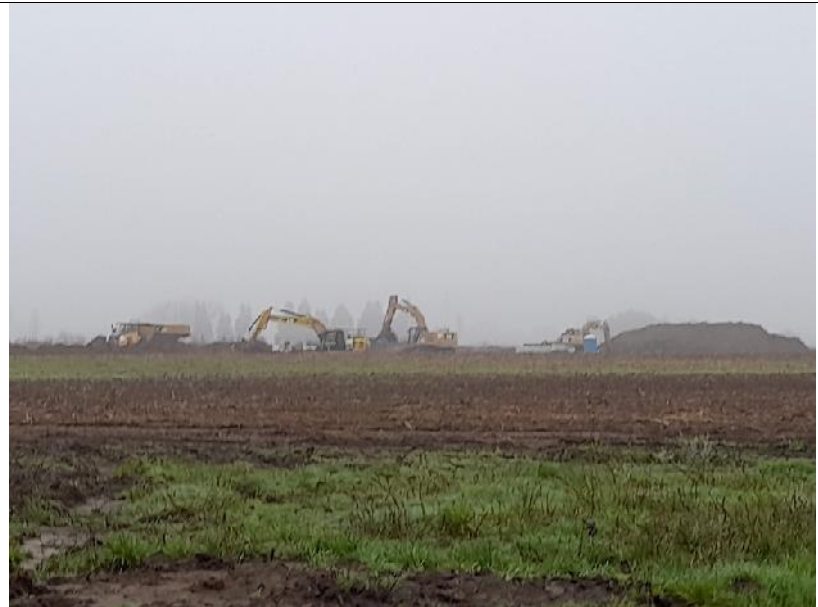
En actividad de fiscalización ambiental (inspección en terreno), realizada por fiscalizadores de la SMA el día 03 de septiembre de 2021, se observó la realización de trabajos de movimientos de tierra mediante maquinaria pesada, correspondientes a tres excavadoras y un camión tolva, en el sector donde se proyectan los aerogeneradores N°9 y N°10.

- Cabe destacar que el registro fotográfico de los trabajos fue realizado por la SMA a las 08:39 de la mañana (Fotografías 9 y 10).

<b>Fotografía 8.</b>		<b>Fecha:</b> 03-09-2021	<b>Fotografía 9.</b>		<b>Fecha:</b> 03-09-2021
<b>Coordenadas UTM WGS84 HUSO 18 S</b>	<b>Norte:</b> 5846775.47 m S	<b>Este:</b> 724745.13 m E	<b>Coordenadas UTM WGS84 HUSO 18 S</b>	<b>Norte:</b> 5846775.47 m S	<b>Este:</b> 724745.13 m E
<b>Descripción del medio de prueba:</b> Acceso a sector donde se proyectan los aerogeneradores N°9 y N°10			<b>Descripción del medio de prueba:</b> Realización de trabajos de movimientos de tierra mediante maquinaria pesada, correspondientes a tres excavadoras y un camión tolva

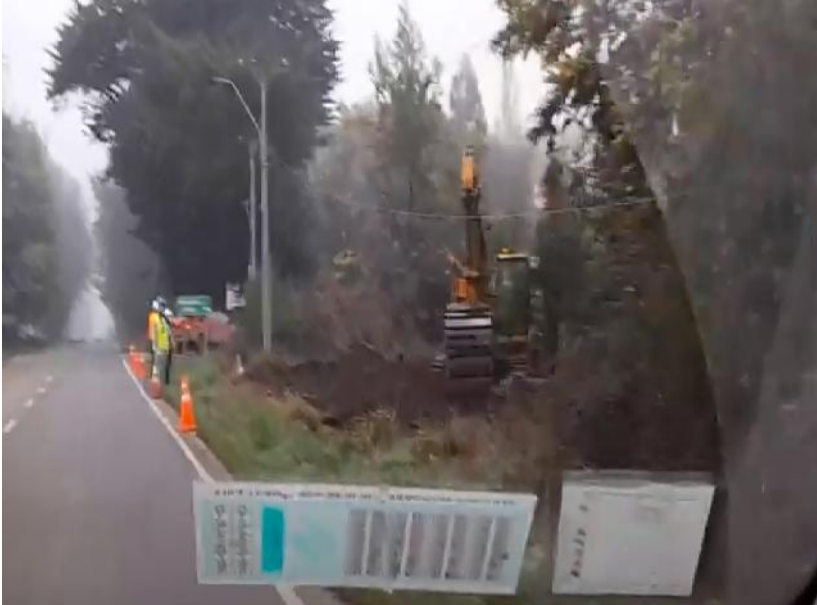
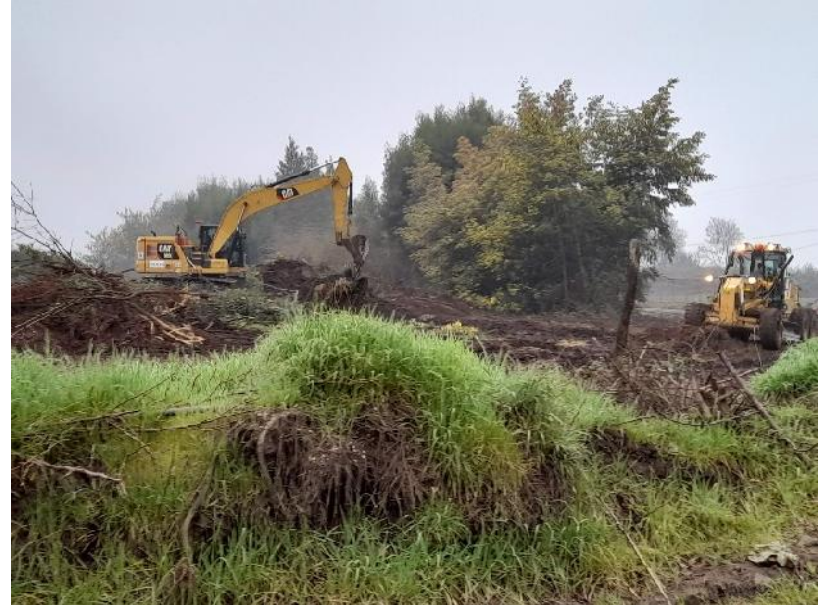
- En dicha intersección se observó la realización de trabajos con maquinaria correspondiente a una excavadora y una motoniveladora (Fotografía 11 y 12).
- Adicionalmente se observó el tránsito de vehículos correspondientes a camionetas asociadas al proyecto.
- Cabe destacar que el predio donde se encontraban realizando los trabajos, corresponde al mismo predio en el que se ubicarán los aerogeneradores N°9 y N°10.

<b>Fotografía 10.</b>		<b>Fecha:</b> 03-09-2021		<b>Fotografía 11.</b>		<b>Fecha:</b> 03-09-2021	
<b>Coordenadas UTM WGS84 HUSO 18 S</b>	<b>Norte:</b> 5846184.56 m S	<b>Este:</b> 724621.79 m E		<b>Coordenadas UTM WGS84 HUSO 18 S</b>	<b>Norte:</b> 5846184.56 m S	<b>Este:</b> 724621.79 m E	
<b>Descripción del medio de prueba:</b> Sector de acceso de la ruta Q-312, desde la ruta Q-530, se observa tránsito de vehículos correspondientes a camionetas asociadas al proyecto				<b>Descripción del medio de prueba:</b> Sector de acceso de la ruta Q-312, desde la ruta Q-530, en dicha intersección se observa la realización de trabajos con maquinaria correspondiente a una excavadora y una motoniveladora
