**INFORME TÉCNICO DE FISCALIZACIÓN AMBIENTAL**

**PASEO VALDIVIA**

**DFZ-2021-599-XIV-RCA**

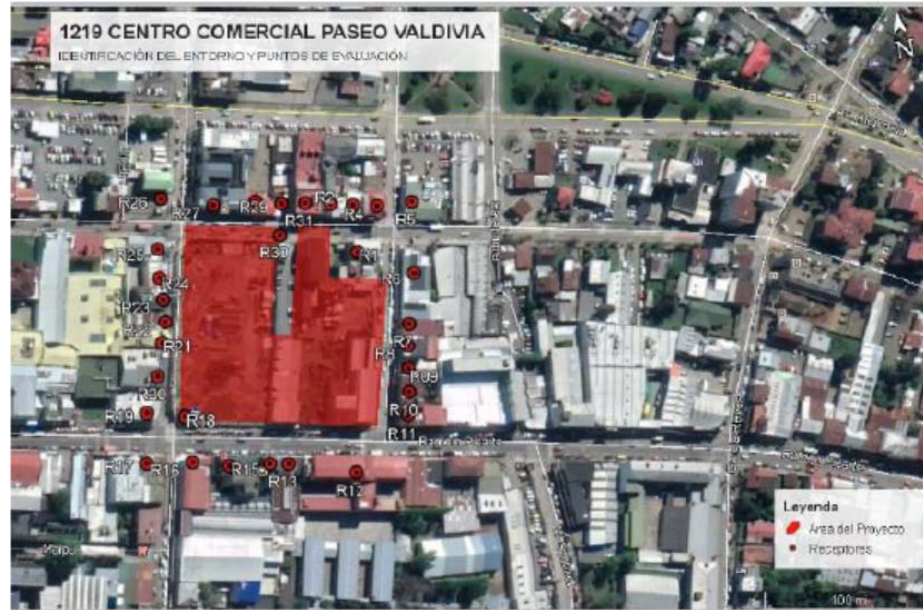
La siguiente figura muestra la ubicación de los receptores descritos anteriormente.

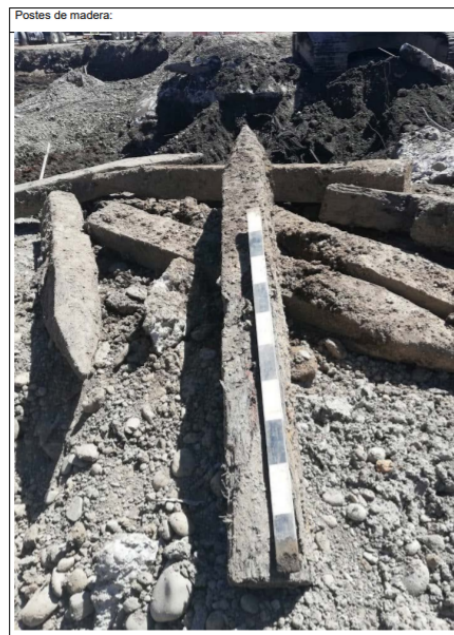
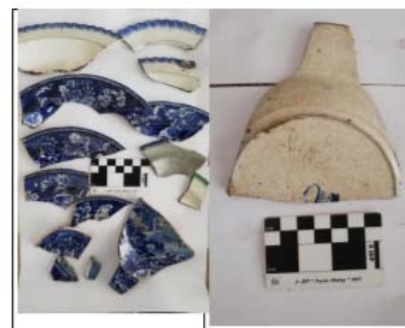
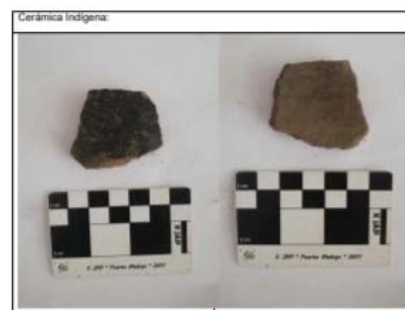
- Ese mismo informe da cuenta que día 17 de febrero a las 17.00 horas se registra en sector sur de la obra a 2, 50 metros de profundidad, el hallazgo de 15 postes de madera, asociados a estos se encuentra 1 fragmento de botija cerámica de tamaño mediano y varios fragmentos de loza, así como 1 fragmento de cerámica indígena. Todos los materiales se ubican en una capa estratigráfica arcillosa de color negro muy oscuro, limpia, sin inclusiones. Algunos de los postes madera se encontraban dispuestos en su posición original, enterrados como probables fundaciones, el resto de los materiales se encontraron dispersos y aparecieron a medida que la máquina comenzó a remover los postes. Los trabajos de excavación fueron suspendidos en el frente donde se registró el hallazgo.

- Las conclusiones de ese informe señala *“Las medidas de control de las excavaciones realizadas durante del mes de Enero en los diferentes frentes de trabajo, registraron material arqueológico o cultural de valor patrimonial, del cual se dio aviso al Honorable Consejo de Monumentos Nacionales y se siguieron los requerimientos por el organismo dispuestos. Se han efectuado y ejecutado las medidas de resguardo patrimonial comprometidas por el titular, charlas de inducción efectuadas los días 15 de enero y 23 de enero 2019, dando cumplimiento a los compromisos asociados al Oficio ORD. N° 02918 del 19.10.16 del Consejo de Monumentos Nacionales.”*

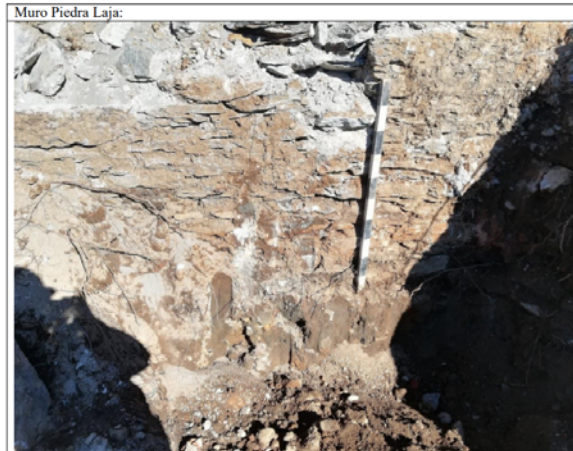
- El informe de febrero del año 2019. Dicho informe señala, en uno de sus capítulos *“El día viernes 8 de febrero a las 16.30 horas se registra en lado oeste de la obra, al margen con calle Caupolicán, el hallazgo de un muro de piedra laja, asociado con algunos ladrillos en derrumbe, sin asociación con otros restos materiales arqueológicos, su construcción pudiera remitir a época colonial ya que no posee concreto, u otra clase de cemento en su construcción excepto piedra laja y cal. Sin embargo, al parecer el ladrillo asociado al muro corresponde a época republicana. Consultado el ITO de la obra, Fabián Guzmán indica que el lugar donde se encuentra el muro no fue parte de los pozos de sondeo ya que se encontraría donde anteriormente estaba la acera de la calle Caupolicán. Los trabajos de excavación fueron suspendidos en el frente donde se registró el hallazgo”*

- La conclusión de ese informe señala *“Las labores de Monitoreo Arqueológico Permanente efectuadas entre los días viernes 1 y jueves 28 de febrero 2019 en el Proyecto “Centro Comercial Paseo Valdivia”, ubicado en la comuna de Valdivia permiten concluir lo siguiente: Las medidas de control de las excavaciones realizadas durante del mes de Febrero en los diferentes frentes de trabajo, registraron la presencia de un muro de piedra laja de valor patrimonial y baja ocurrencia de material fragmentado (vidrios) el cual ya ha sido caracterizado en informes de pozos de sondeo y rescate previos. **Se han efectuado y ejecutado las medidas de resguardo patrimonial comprometidas por el titular**, última charla de inducción efectuada el día 15 de Enero de 2019, dando cumplimiento a los compromisos asociados al Oficio ORD. N° 02918 del 19.10.16 del Consejo de Monumentos Nacionales. Aunque no se realizó por parte del titular la instalación de un cerco para proteger el rasgo hallazgado, se respetó el buffer de protección, dejando al menos 4 metros entre las labores de excavación y el muro y sus posibles proyecciones”.*

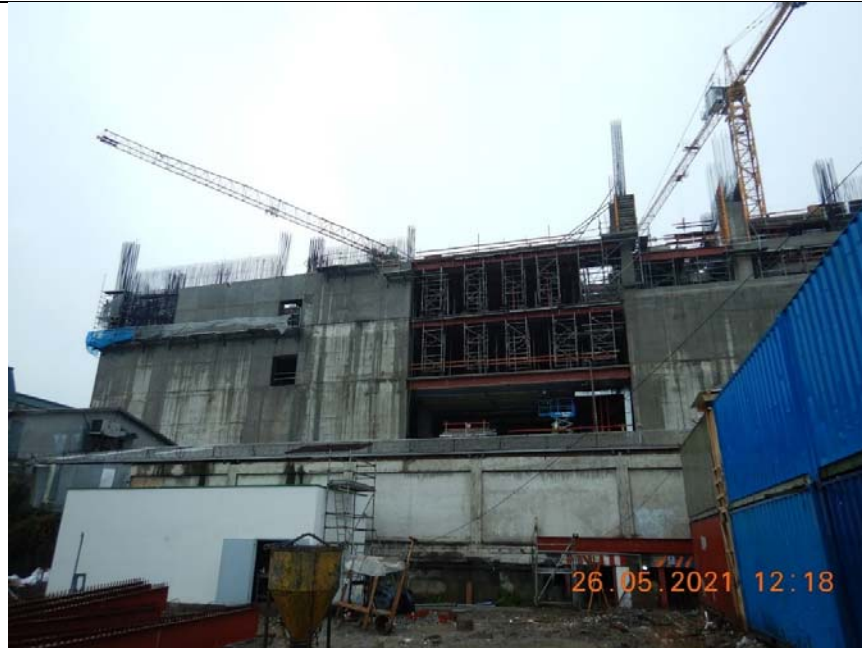
<b>Fotografía 1.</b>	<b>Fecha: 26 mayo 2021</b>	
<b>Coordenadas UTM DATUM WGS84 HUSO 18</b>	<b>Norte: 5591424</b>	<b>Este: 650333</b>
<b>Descripción del medio de prueba:</b> Avance de obras de Mall Paseo Valdivia. Se observa avances en obra gruesa, enfierradura, y moldaje

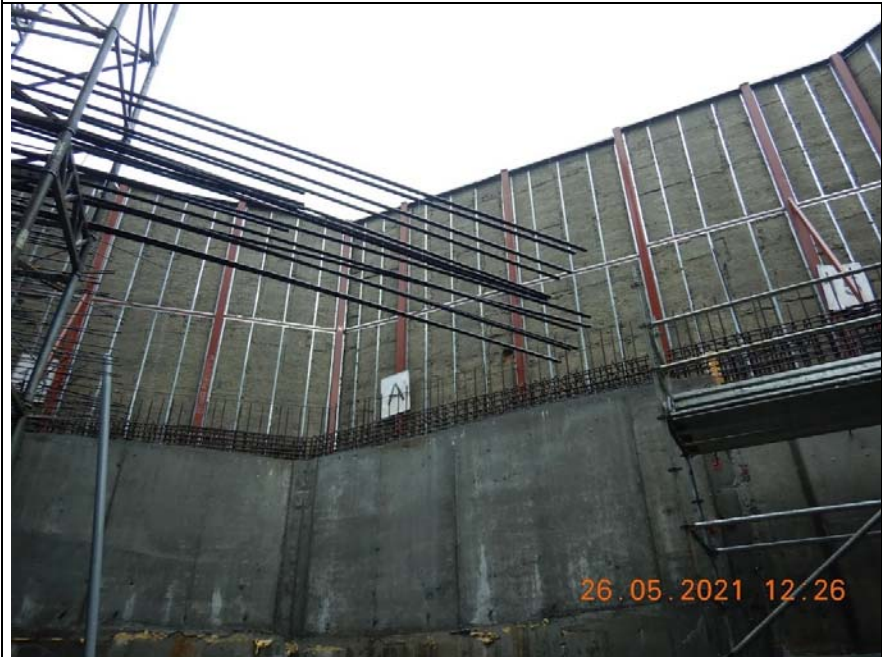
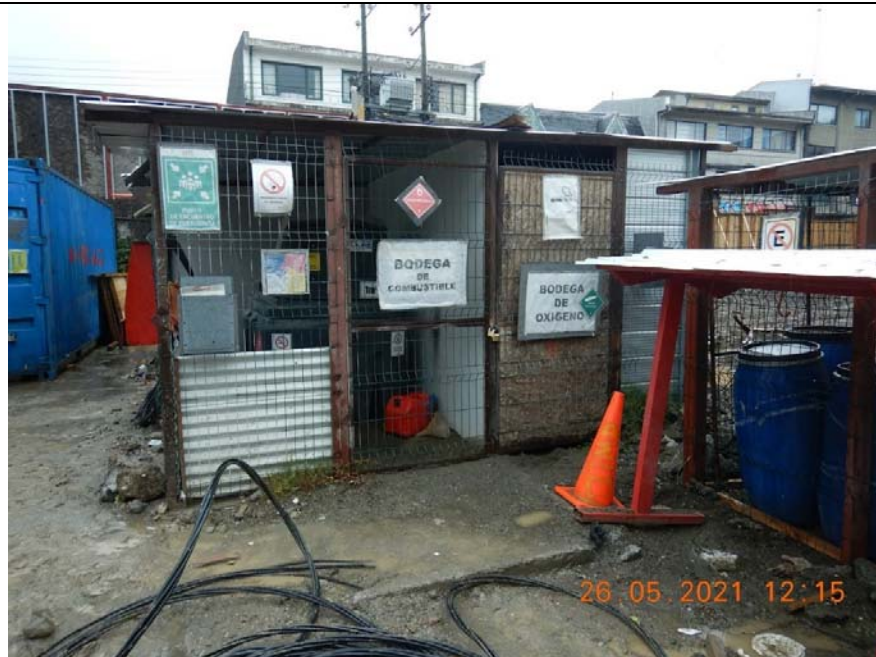
<b>Hechos Constatados:</b> <ul style="list-style-type: none"><li>- En la inspección se procede a revisar la Bodega de Combustible, cerrada y techada, con planchas de zinc, aunque en la parte inferior de la bodega sólo de forma parcial. La instalación no cuenta con pretil de contención. Cabe señalar que junto a la bodega de combustible se encuentra la bodega de oxígeno, techada y cerrada.</li><li>- Se inspecciona también la bodega de Residuos Peligrosos, ella se observa cerrada con contenedores en su interior. De acuerdo con lo informado por Paula Monsalve esta bodega se mejorará con loza.</li><li>- La obra cuenta con garita de ingreso, la que también ejerce control sobre el movimiento de vehículos, al respecto encargado muestra bitácora existente, con ingreso a la hora de inspección de dos camiones y una camioneta, patentes WK7207, WK720, y LRSL38. De acuerdo por lo informado por Paula Monsalve existe un flujo menor de 5 vehículos por hora por calle Ismael Valdés, y con presencia máxima de 2 camiones en el interior de la obra.</li><li>- En relación con el material particulado, no se observan el uso de mallas de raschel en la obra.</li></ul>

<b>Fotografía 2.</b>	<b>Fecha: 26 de mayo 2021</b>		<b>Fotografía 3</b>	<b>Fecha: 26 de mayo 2021</b>	
<b>Coordenadas UTM DATUM WGS84 HUSO 18</b>	<b>Norte: 5591481</b>	<b>Este: 650325</b>	<b>Coordenadas UTM DATUM WGS84 HUSO 18</b>	<b>Norte: 5591421</b>	<b>Este: 650348</b>
<b>Descripción del medio de prueba:</b> Se observa muro acústico. Este muro esta implementado en todo el perímetro de la obra.			<b>Descripción del medio de prueba:</b> Se observan bodegas de combustible y bodega de oxígeno juntas, sin medidas de seguridad.

N° Hecho constatado	Materia específica objeto de la fiscalización ambiental.	Exigencia asociada	Resultados/ Hallazgo
1	Manejo de residuos	<p><b>Considerando 4.3.1, RCA 3/2017</b></p> <ul style="list-style-type: none"> <li>- Bodega de residuos peligrosos. Se construirá una bodega de 20 m<sup>2</sup>, ubicada en el mismo sector de la instalación de faenas.</li> <li>- Bodega para almacenamiento de sustancias peligrosas. No se prevé su almacenamiento para la etapa de construcción, no obstante, si llegase a ser necesaria su utilización, serán clasificadas según lo establecido en la NCh 382 Of.98/2004, éstas serán manejadas y almacenadas en una bodega de sustancias peligrosas cumpliendo lo establecido en el D.S. N° 78/2009 MINSAL.</li> <li>- Bodega de Combustibles. Para el periodo de construcción será necesario el almacenamiento de petróleo en un estanque de 1.000 L certificado para combustible, tal como establece el D.S. N° 160/2008.</li> </ul>	<p>La Bodega de combustible se encuentra cerrada y techadas con planchas de zinc, el piso de la bodega se compone de ripio con piso de cemento. La bodega no cuenta con pretil de contención de derrames</p> <p>Junto a la bodega de combustible se encuentra la bodega de oxígeno, techada y cerrada.</p> <p>Finalmente se inspecciona bodega de Residuos Peligrosos. Ella se observa cerrada con contenedores en su interior. De acuerdo con lo informado por Paula Monsalve esta bodega se mejorará con loza.</p>
