INFORME TÉCNICO DE FISCALIZACIÓN AMBIENTAL

TERMINAL PORTUARIO COQUIMBO

DFZ-2021-2670-IV-RCA

AGOSTO 2021

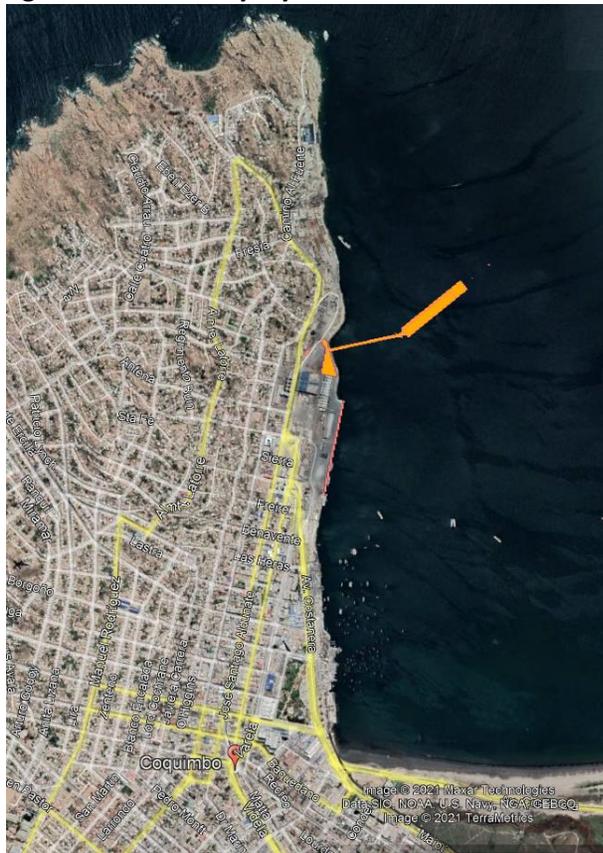
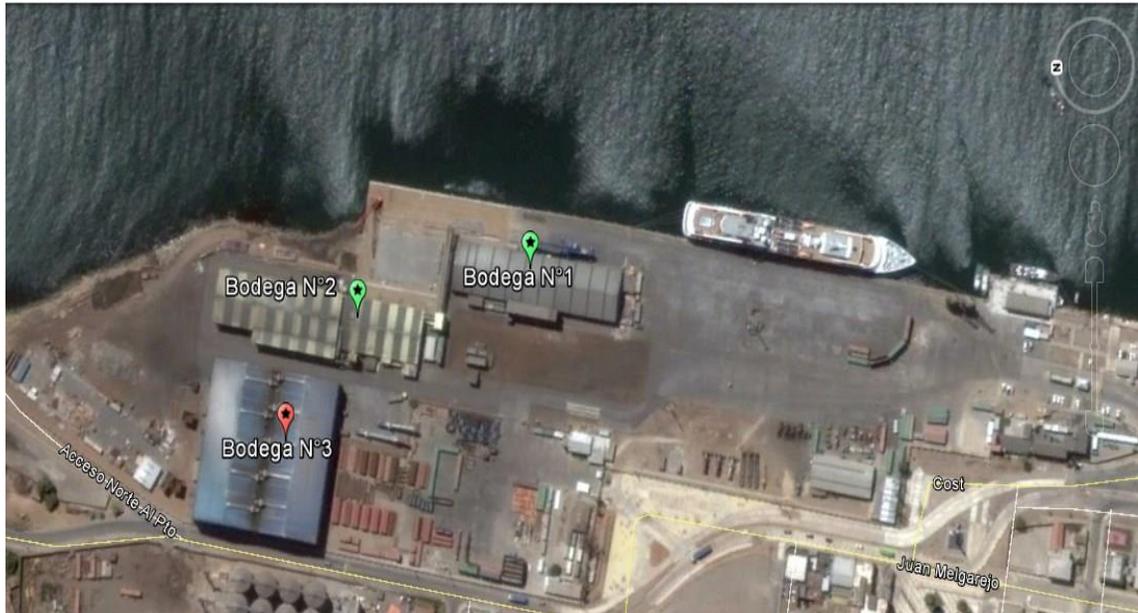
Figura 1. Ubicación y layout.

Coordenadas UTM de referencia: DATUM WGS 84

Huso: 19S

UTM N: 6684971

UTM E: 274519

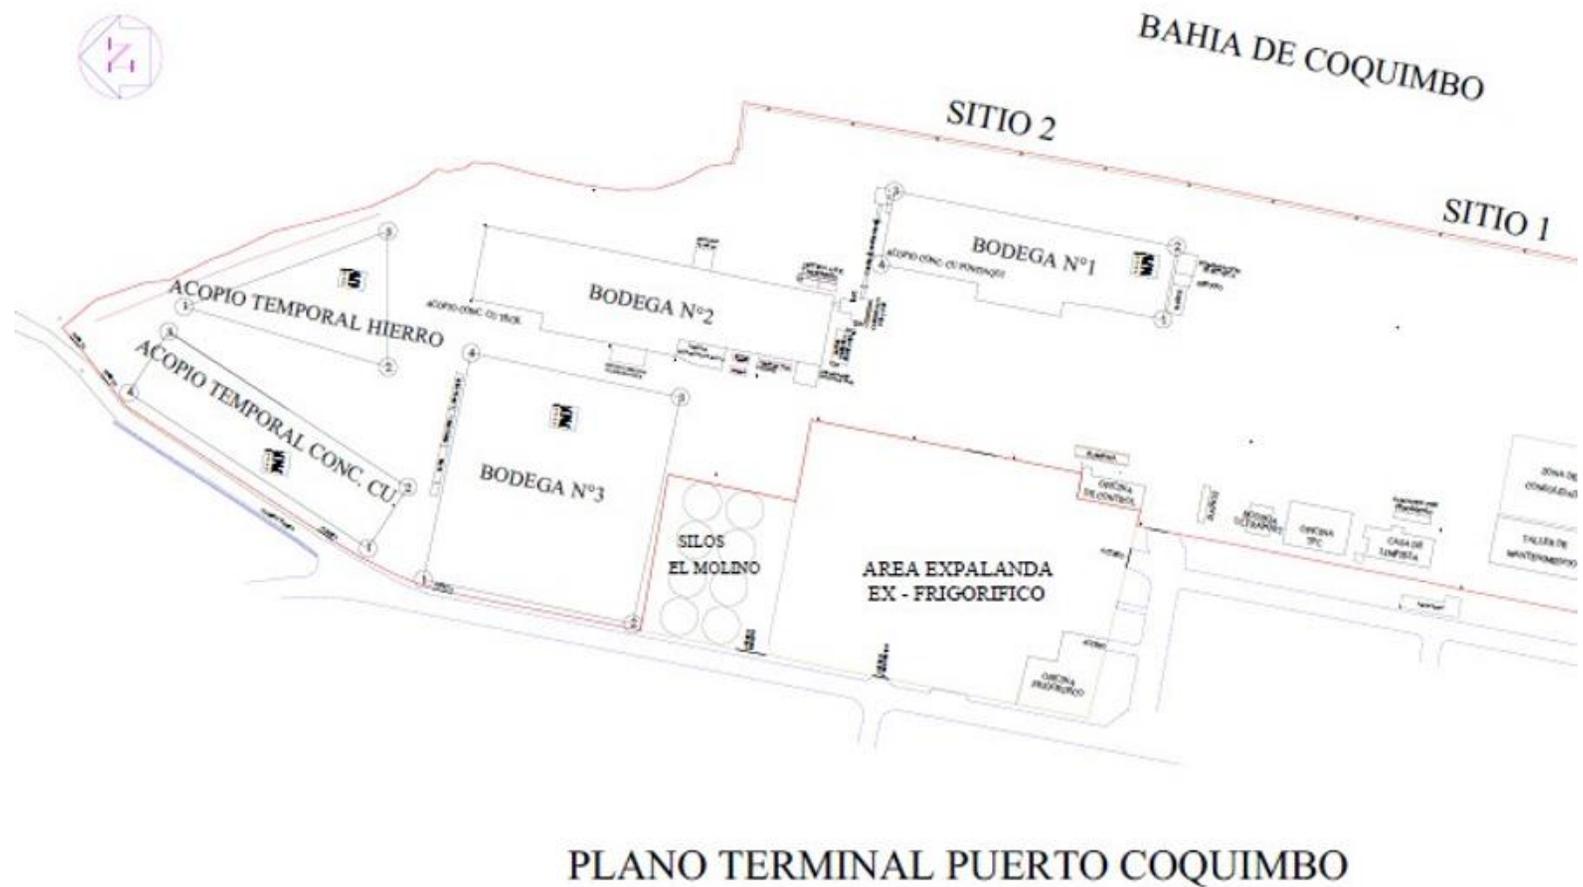
Figura 2.

Descripción del medio de prueba: Layout de las instalaciones preexistentes en puerto Coquimbo (Fuente: Expediente SEIA RCA 43/2015)

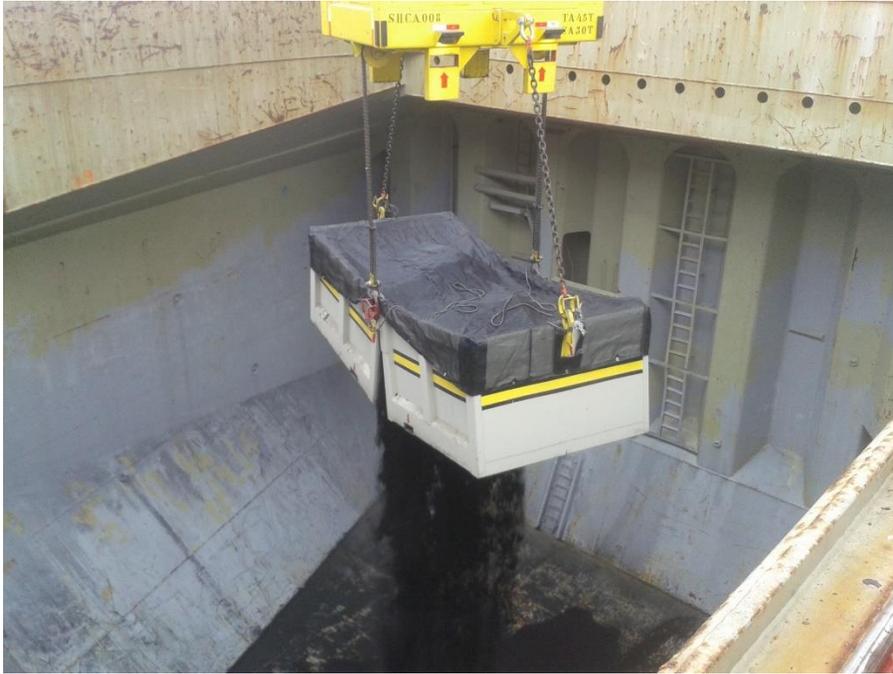
Fotografía 1

Tolva articulada con sistema multilift, con abertura inferior por control remoto, para el embarque de concentrado de cobre en puerto Coquimbo (Fuente: información proporcionada por el titular)

En el caso de embarque de concentrado de cobre, este se realiza mediante el procedimiento mediante tolva articulada con sistema multilift o mediante contenedores sellados de volteo con sistema RAM Revolver, para controlar y/o minimizar los riesgos presentes en la operación y evitar la ocurrencia de incidentes con lesión a las personas, equipos, instalaciones y medio ambiente (Anexo 2). Las tolvas utilizadas en los procesos de embarque concentrado de cobre, son distintas a las tolvas utilizadas para hierro. El sistema de tolva articulada multilift se realiza su apertura por la parte inferior de la tolva, en el centro e interior de la bodega mediante control remoto, por lo que no necesita ser volteada (Fotos 1 y 2); el contenedor sellado de volteo, permite mantener el box cerrado hasta el embarque, y al acceder a la bodega del buque se quita la tapa, para depositar la carga en la bodega del buque mediante volteo (Anexo 2).

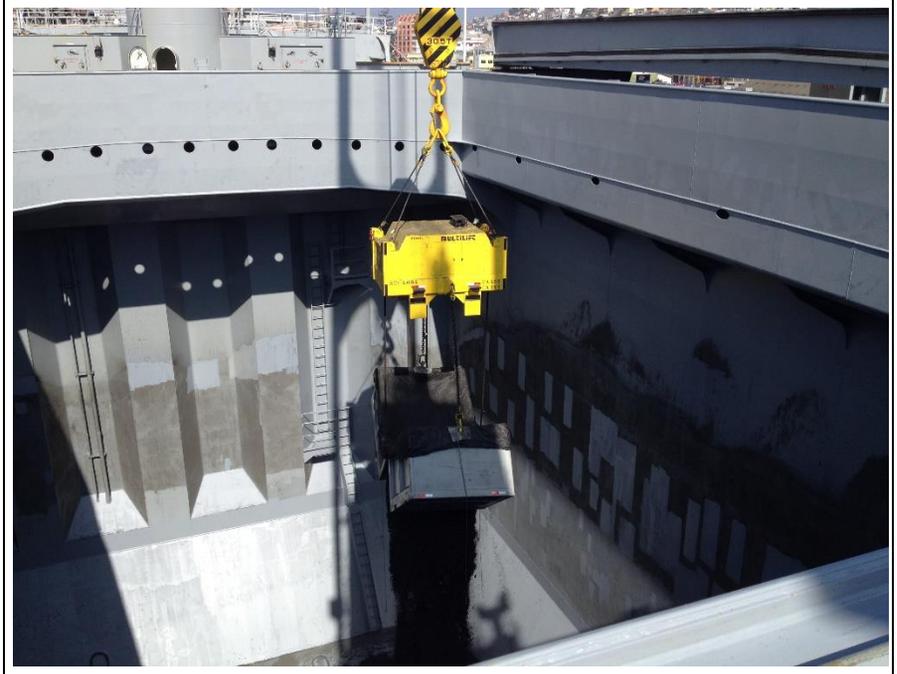
Fotografía 2.

Tolva articulada con sistema multilift, con abertura inferior por control remoto, para el embarque de concentrado de cobre en puerto Coquimbo (Fuente: información proporcionada por el titular)

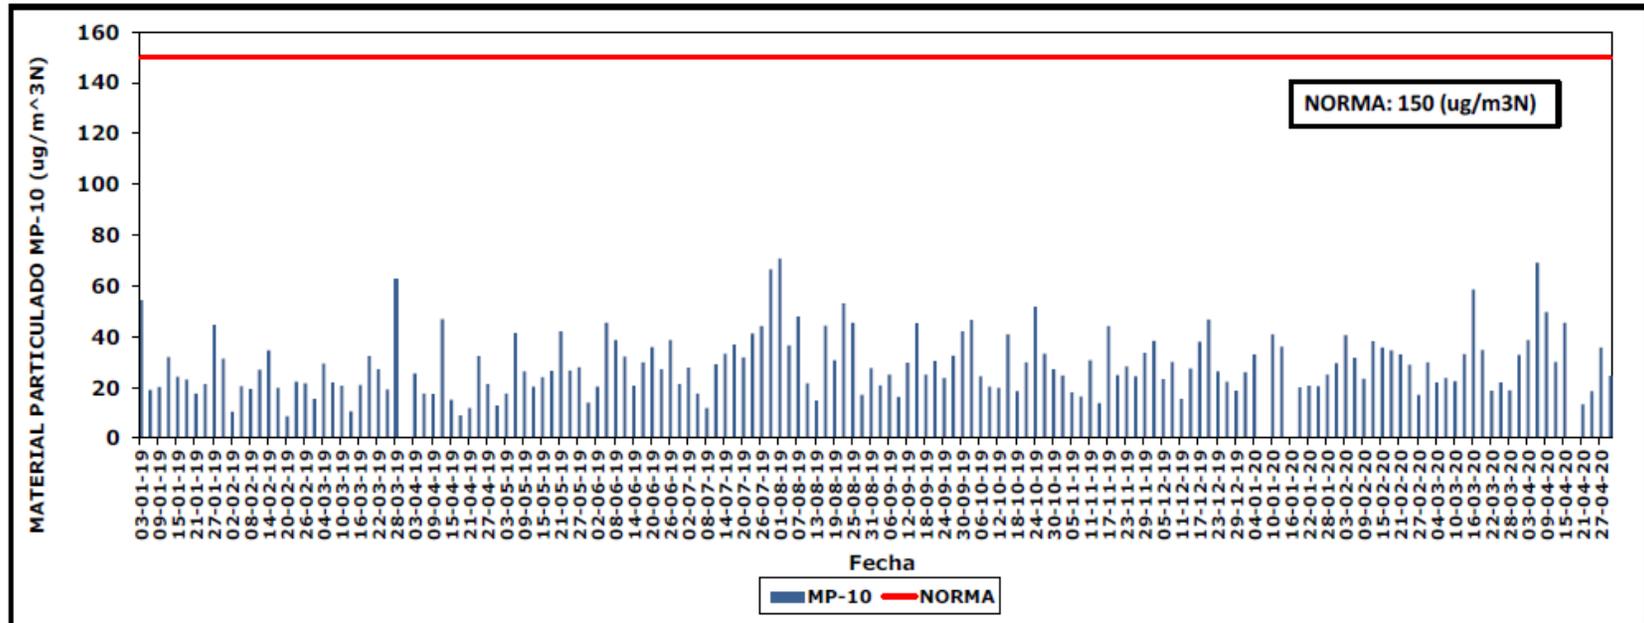
Figura 3.

**Concentración de Material Particulado Respirable MP-10
Estación TPC, Enero 2019 - Abril 2020**

Descripción del medio de prueba: Concentración de MP 10 en estación de monitoreo de calidad del aire Terminal Portuario Coquimbo, enero 2019-abril 2020. (Fuente: información del titular (Anexo 1)).

N° Hecho constatado	Materia específica objeto de la fiscalización ambiental.	Exigencia asociada	Resultados/ Hallazgos
1	Manejo de emisiones atmosféricas: Seguimiento calidad del aire	<p>RCA N°43/2015. Considerando 8.1. (...) Medir MP 10 y MP 2,5, ubicando el monitor en Coquimbo, en la zona residencial cercana al puerto, en acuerdo con la Autoridad Sanitaria, para lo cual deberá: Monitorear MP10 cada 3 días usando un equipo de alto volumen de muestreo; posteriormente a las gravimetrías respectivas tomar 3 muestras al mes (con distintos niveles de concentración de MP 10) y llevarlas a análisis químico para medir trazadores de la actividad portuaria de embarque de granel mineral (Cu).</p> <p>Medir también MP 2,5 en forma horaria usando un equipo TEOM, con el fin de detectar valores medidos más altos según la hora del día y así (en conjunto con la meteorología horaria) poder analizar de donde pueden provenir los eventos extremos de altas concentraciones, además de proporcionar las mediciones diarias y anuales que se necesitan para evaluar el cumplimiento de la normativa vigente para el MP 2,5 en el país</p>	De la revisión de los reportes del seguimiento de la calidad del aire, tanto de aquellos cargados en el sistema de seguimiento de la SMA para el periodo 2015-2018, como aquellos remitidos por el titular para el periodo 2019-2020, se constató que no existe superación de los valores máximos normados para MP10 y MP2.5 (Fig. 3-6).

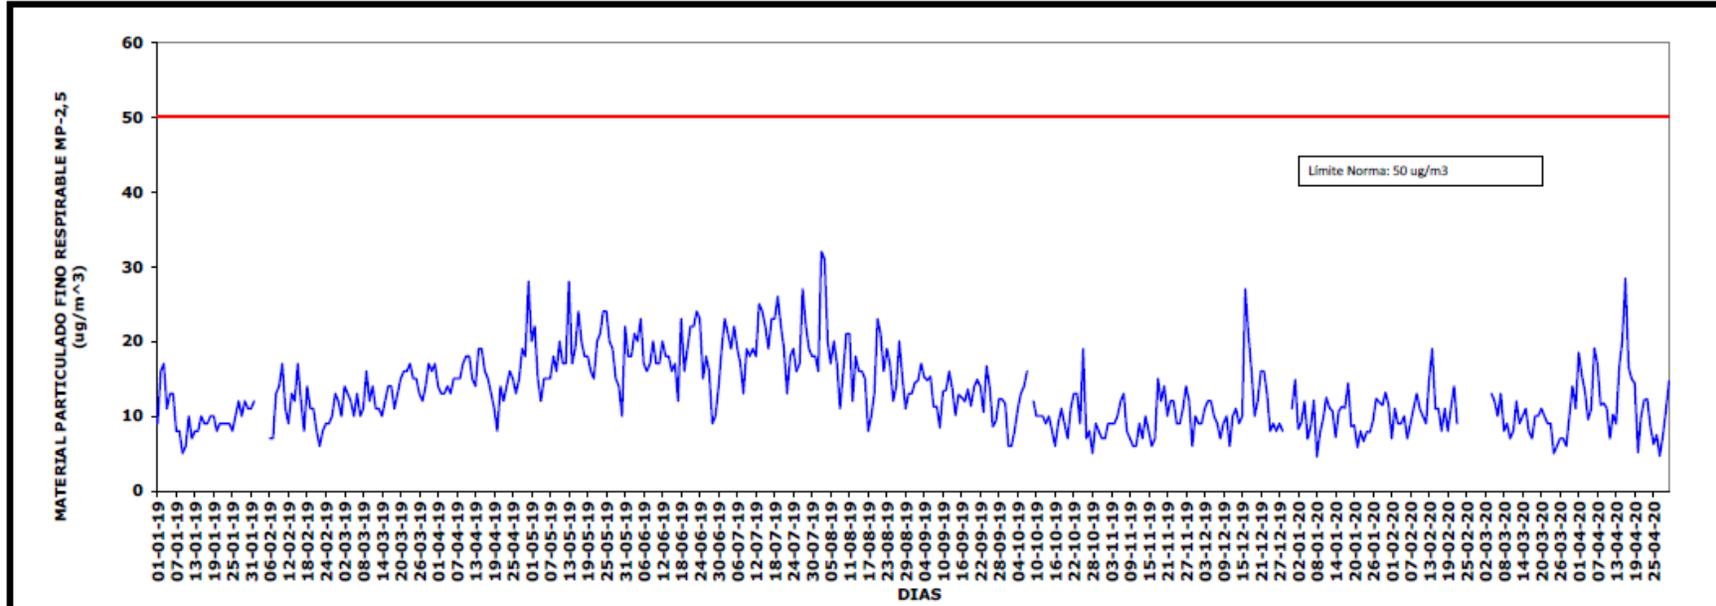
Figura 4.

Gráfico N° 2
Concentración de Material Particulado^k Fino Respirable MP-2,5
Estación TPC, Enero 2019 - Abril 2020

Descripción del medio de prueba: Concentración de MP 2.5 en estación de monitoreo de calidad del aire Terminal Portuario Coquimbo, enero 2019-abril 2020. (Fuente: información del titular (Anexo 1)).
