## INFORME TÉCNICO DE FISCALIZACIÓN AMBIENTAL

### CH EMBALSE DIGUA

DFZ-2021-595-VII-RCA

SEPTIEMBRE 2021

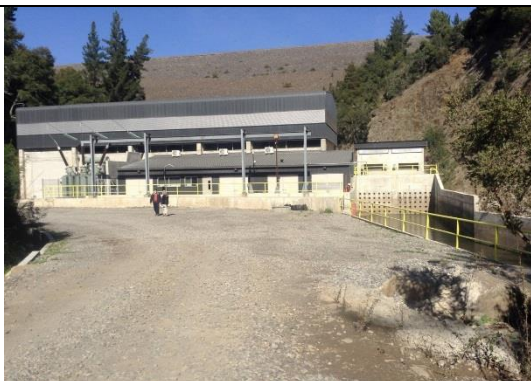
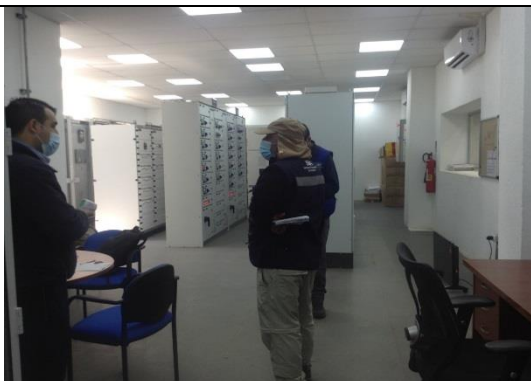
| Registros | | | | | |
|---|--|---|---|---|--|
| Descripción del medio de prueba: casa de máquinas. | | | Descripción del medio de prueba: casa de máquinas. | | |

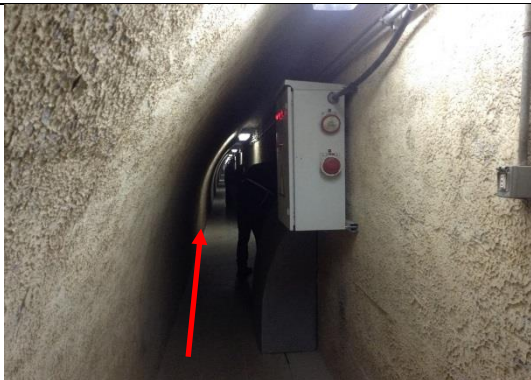
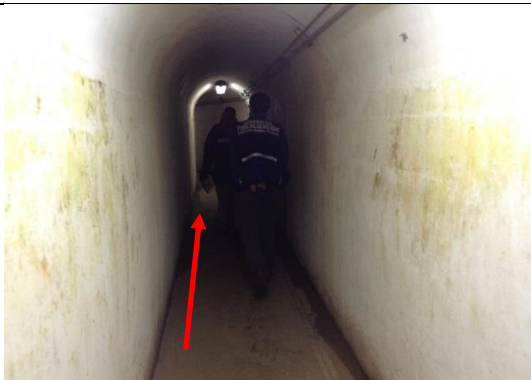
| Registros | | | | | |
|---|--|---|---|---|--|
| Descripción del medio de prueba: túnel interior del muro del embalse (en dirección a obra de toma). | | | Descripción del medio de prueba: túnel interior del muro del embalse (en dirección a obra de toma). | | |

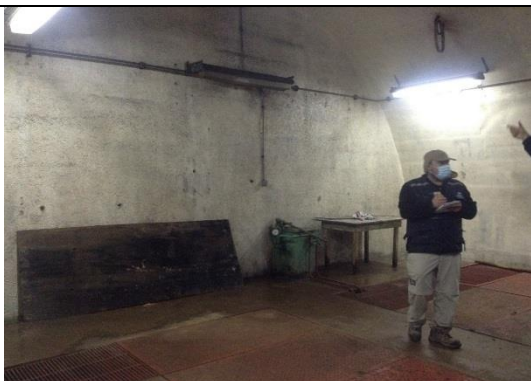
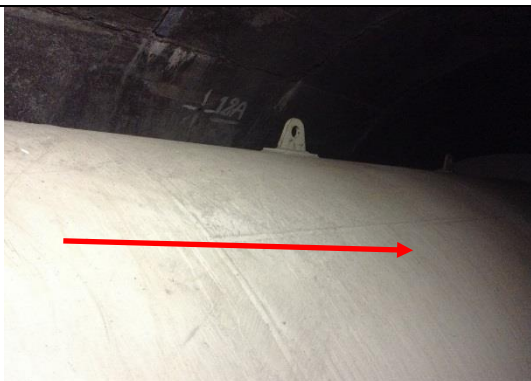
| Registros | | | | | |
|---|--|---|---|---|--|
| Descripción del medio de prueba: túnel interior del muro del embalse (obra de toma). | | | Descripción del medio de prueba: tubería en presión (desde la obra de toma hasta la CH). La tubería cruza el muro del embalse a través de un túnel. | | |

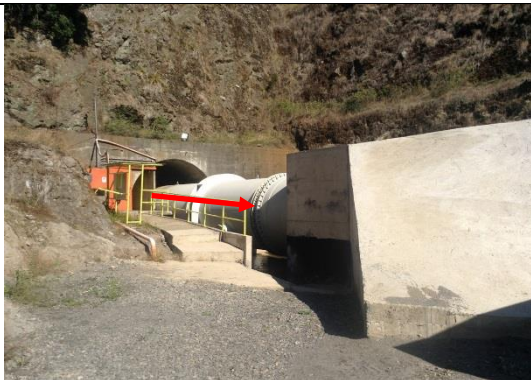
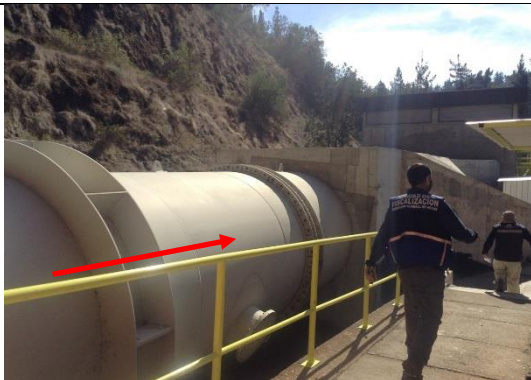
| Registros | | | | | |
|---|--|---|---|---|--|
| Descripción del medio de prueba: tubería en presión (desde la obra de toma hasta la CH). La tubería cruza el muro del embalse a través de un túnel. | | | Descripción del medio de prueba: tubería en presión (desde la obra de toma hasta la CH). | | |

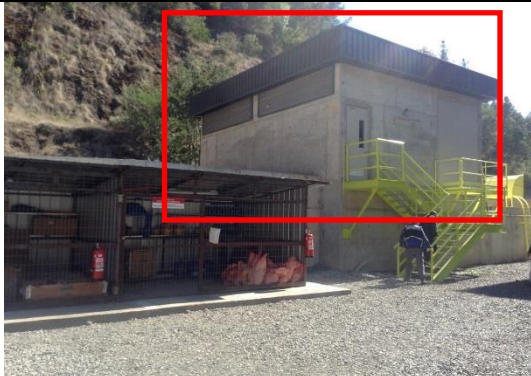
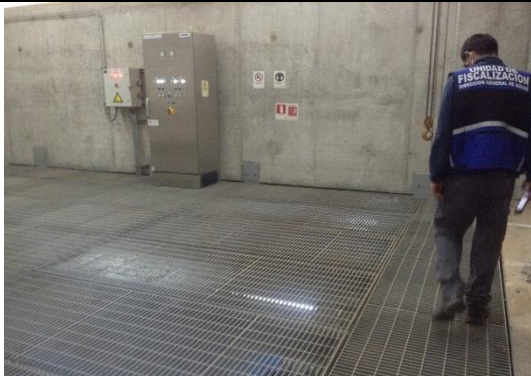
| Descripción del medio de prueba: estructura donde se localizan las tuberías de restitución que dirigen agua hacia canal que se va hacia el lecho del Río Cato. | | | | Descripción del medio de prueba: interior de la estructura donde se localizan las tuberías de restitución que dirigen agua hacia canal que se va hacia el lecho del Río Cato. | |

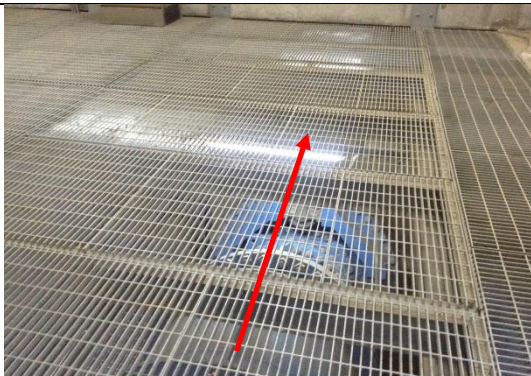
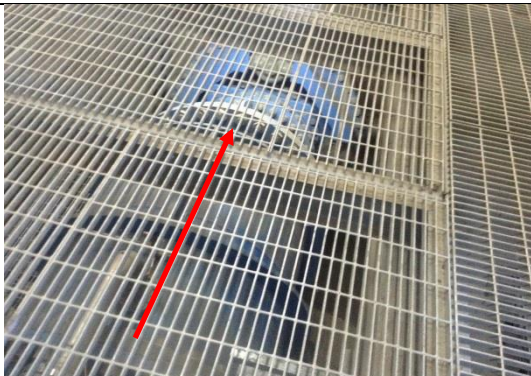
| Descripción del medio de prueba: tuberías de restitución (de 30 m³ c/u) que dirigen agua hacia canal que se va hacia el lecho del Río Cato. | | | | Descripción del medio de prueba: tuberías de restitución (de 30 m³ c/u) que dirigen agua hacia canal que se va hacia el lecho del Río Cato. | |

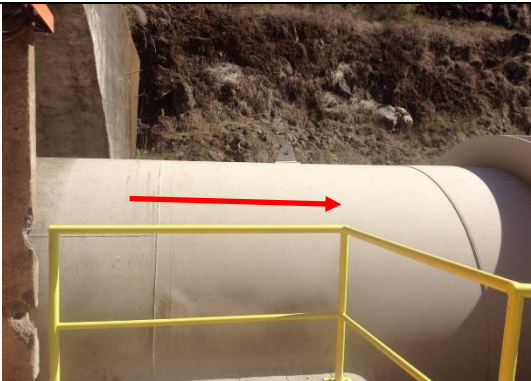
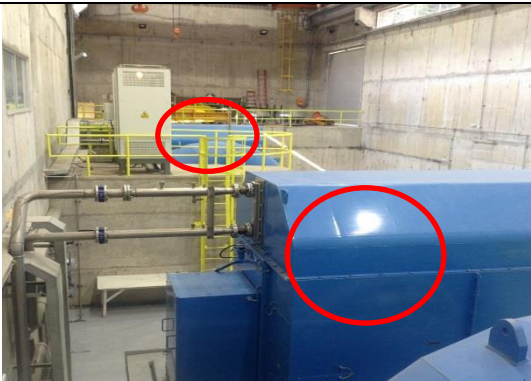
| Registros | | | | | |
|---|--|---|---|---|---|
| <b>Descripción del medio de prueba:</b> tubería en presión que capta el agua desde las válvulas de seguridad existentes en el embalse; desde la obra de toma hasta la CH. | | | <b>Descripción del medio de prueba:</b> unidades (turbinas). | | |

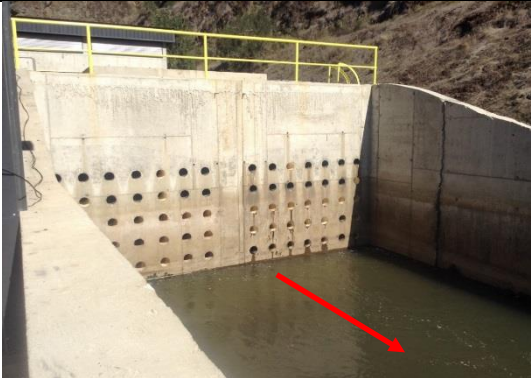
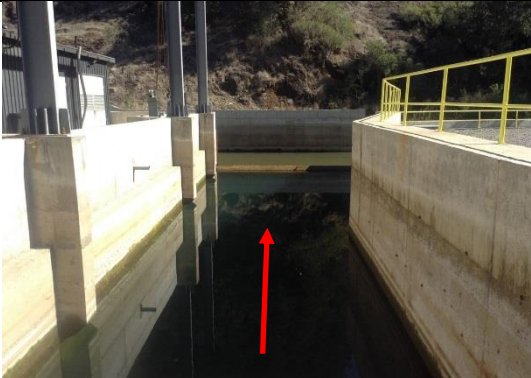
| Registros | | | | | |
|---|--|---|---|---|---|
| <b>Descripción del medio de prueba:</b> canal de hormigón armado hacia el Río Cato. | | | <b>Descripción del medio de prueba:</b> obra de restitución hacia el Río Cato (correspondiente a un canal de hormigón armado). | | |

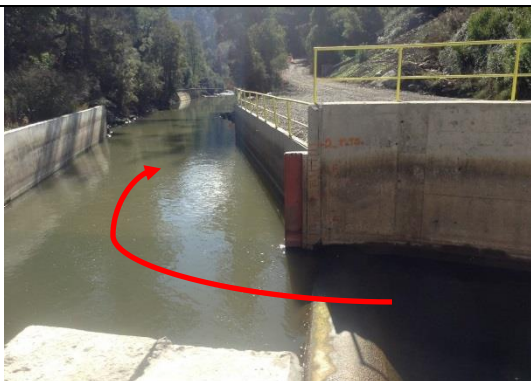
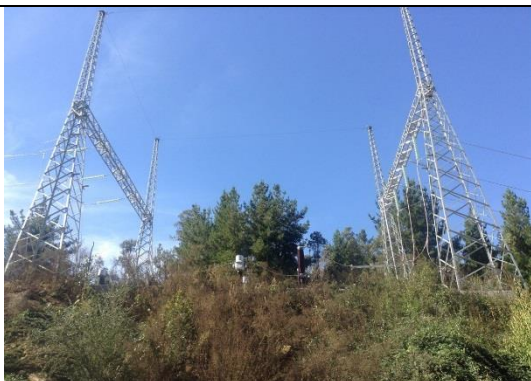
| Registros | | | | | |
|---|--|---|---|---|--|
| Descripción del medio de prueba: obra de restitución hacia el Río Cato (correspondiente a un canal de hormigón armado). | | | | Descripción del medio de prueba: subestación eléctrica (S/E Digua) y línea de transmisión. | |

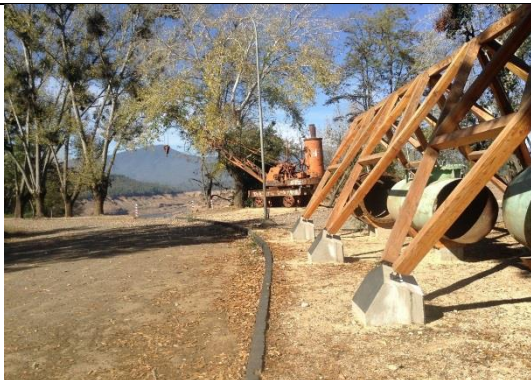
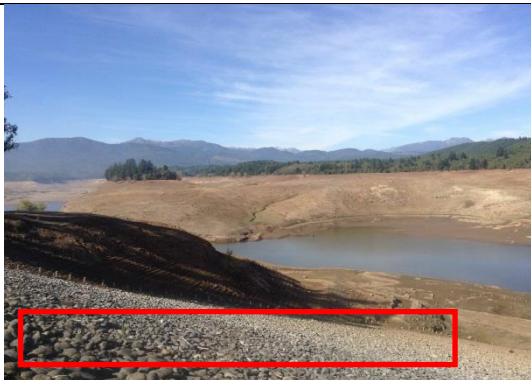
| Registros | | | | | |
|---|--|---|---|---|--|
| Descripción del medio de prueba: mirador en el Embalse Digua. | | | | Descripción del medio de prueba: muro del Embalse Digua. | |

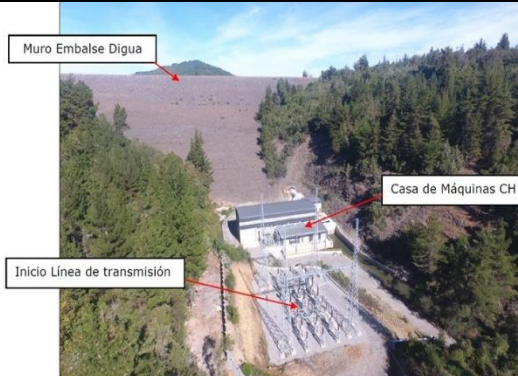
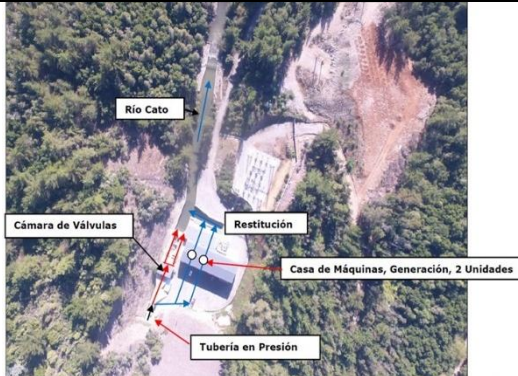
| Registros | | | | | |
|---|--|---|---|---|--|
| Fotografía 21. | | Fecha: 28-04-2021 | | Fotografía 22. | |

- k. Al costado del mirador se encuentra el muro del Embalse Digua (coordenadas UTM: 5.984.245 N – 270.860 E). Fotografía 20.
- l. Posteriormente, a través del ORD. DGA Maule N°1037/2021 (Anexo 5), se envió informe técnico de fiscalización (ITF) N°23/2021, donde se puede observar a través de algunas fotografías obtenidas con Drone, el muro del embalse, casa de máquinas, línea de transmisión, obras de la CH y Río Cato. Fotografías 21 y 22.

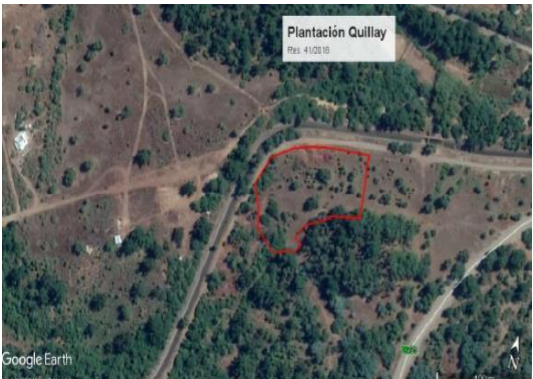
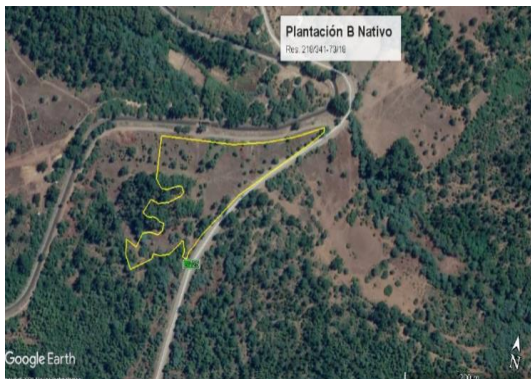
| Registros | | | | | |
|---|--|---|---|---|--|
| <b>Descripción de medio de prueba:</b> imagen aérea de área de reforestación vinculada a la Resolución de PMOC N°41/2018 (D.L.701) de 24.10.18 (PAS 149) (Fuente: información otorgada por titular). | | | | <b>Descripción de medio de prueba:</b> i magen aérea de área de reforestación vinculada a la Resolución de PMOC N°218/341-73/18 (Ley 20.283) de 04.11.18 (PAS 148) (Fuente: información otorgada por titular). | |

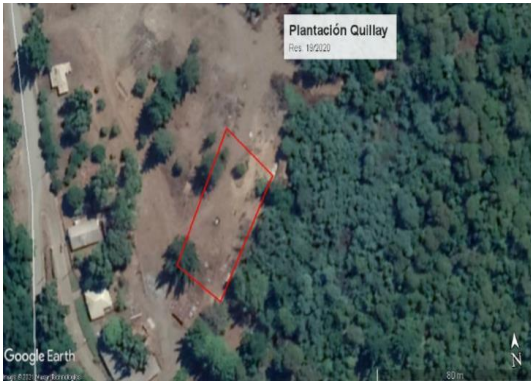
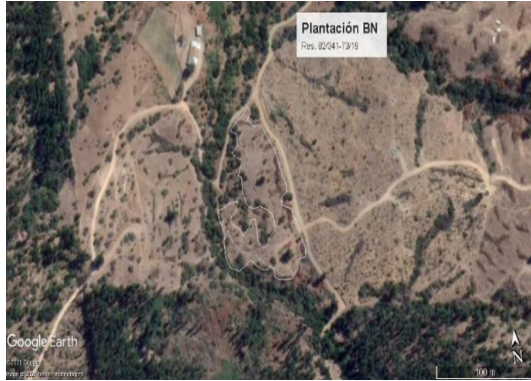
| Registros | | | | | |
|---|--|---|---|---|---|
| <b>Descripción de medio de prueba:</b> imagen aérea de área de reforestación vinculada a la Resolución de PMOC N°19/2019 (D.L. 701) de 28.06.19 (PAS 149) (Fuente: información otorgada por titular). | | | <b>Descripción de medio de prueba:</b> imagen aérea de área de reforestación vinculada a la Resolución de PMOC N°82/341-73/19 (Ley 20.283) de 03.07.19 (PAS 148) (Fuente: información otorgada por titular). | | |

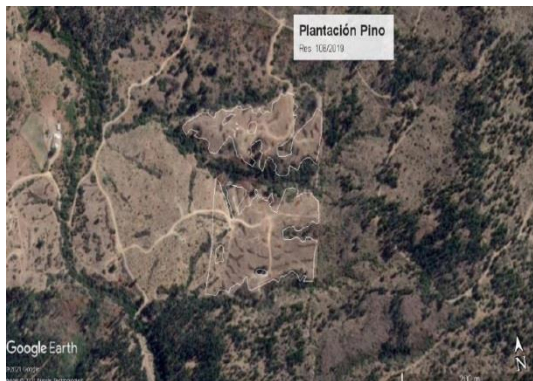
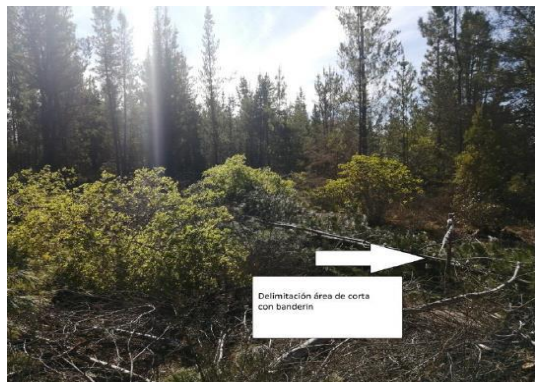
| Registros | | | |
|---|--|---|---|
| <b>Descripción de medio de prueba:</b> fotografía aportada como medio de verificación del cumplimiento de la Medida de Mitigación denominada “Delimitación de áreas de corta” (Fuente: información otorgada por titular). | | | |

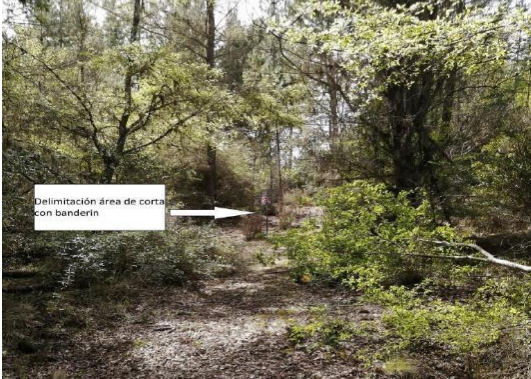
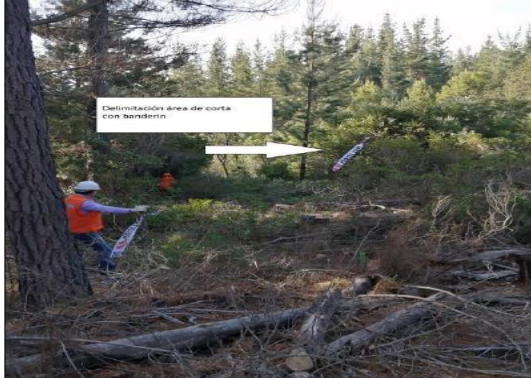
| Registros | | | |
|---|---|---|---|
| <b>Descripción de medio de prueba:</b> fotografía aportada como medio de verificación del cumplimiento de la Medida de Mitigación denominada “Delimitación de áreas de corta” (Fuente: información otorgada por titular). | | <b>Descripción de medio de prueba:</b> fotografía aportada como medio de verificación del cumplimiento de la Medida de Mitigación denominada “Delimitación de áreas de corta” (Fuente: información otorgada por titular). | |

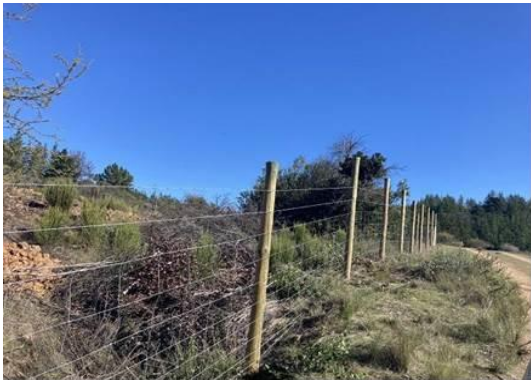
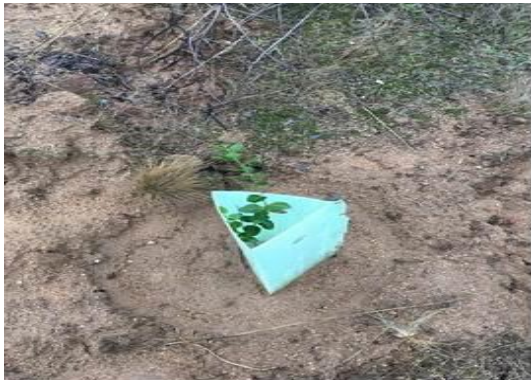
| Registros | | | |
|---|---|---|---|
| <b>Descripción de medio de prueba:</b> fotografía aportada como medio de verificación (1 de 2) del cumplimiento de la Medida de Mitigación denominada “Superficie de reforestación complementaria”, con la cual no es posible concluir respecto de la ejecución o no de dicha medida, así como tampoco del estado actual de dicha plantación (Fuente: información otorgada por titular). | | <b>Descripción de medio de prueba:</b> fotografía aportada como medio de verificación (2 de 2) del cumplimiento de la Medida de Mitigación denominada “Superficie de reforestación complementaria”, con la cual no es posible concluir respecto de la ejecución o no de dicha medida, así como tampoco del estado actual de dicha plantación (Fuente: información otorgada por titular). | |

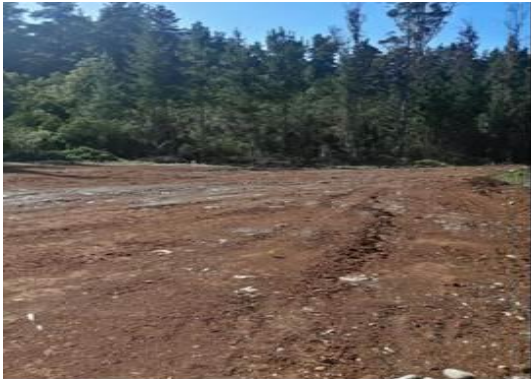
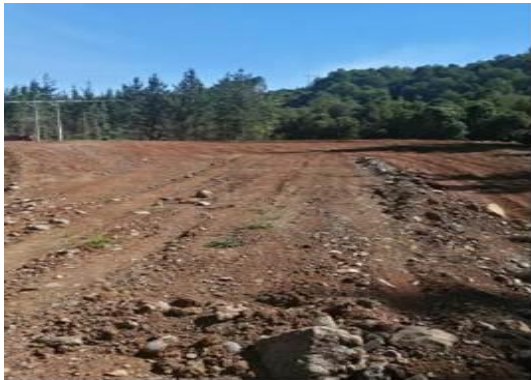
| Registros | | | |
|---|---|---|---|
| <b>Descripción de medio de prueba:</b> fotografía aportada como medio de verificación de la ejecución del Compromiso Ambiental Voluntario 11.7 (Revegetación en Área de Botadero) (Fuente: información otorgada por titular). | | <b>Descripción de medio de prueba:</b> fotografía aportada como medio de verificación de la ejecución del Compromiso Ambiental Voluntario 11.7 (Revegetación en Área de Botadero) (Fuente: información otorgada por titular). | |
