## INFORME TÉCNICO DE FISCALIZACIÓN AMBIENTAL

### PLANTA PROCESADORA MARTINEZ Y LAGOS

DFZ-2021-1260-VIII-RCA

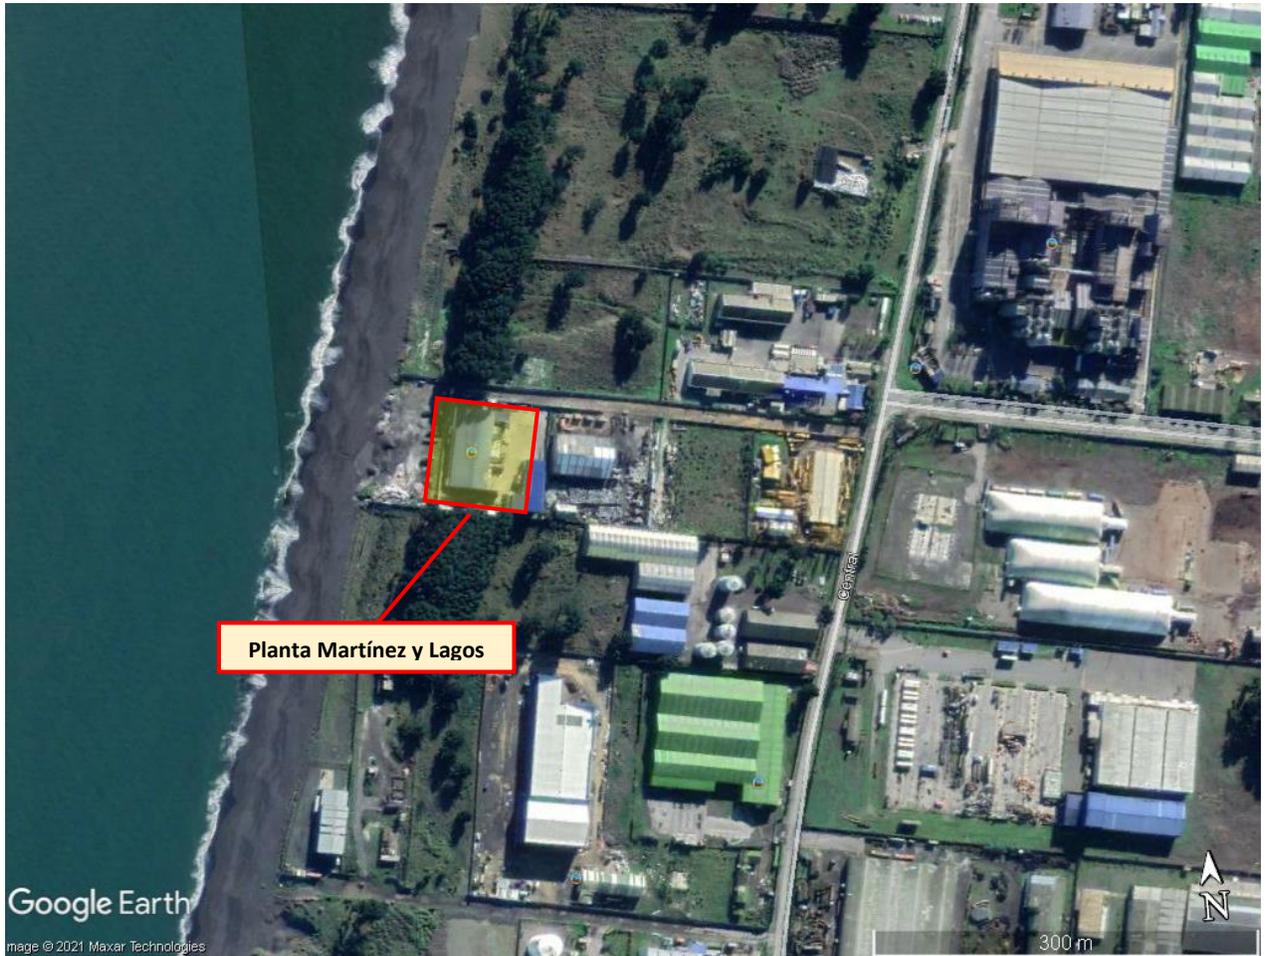
Figura 2. Disposición obras permanentes de la "Planta Procesadora de Mariscos y Pescados" de propiedad de SOCIEDAD MARTINEZ Y LAGOS LTDA. (Fuente: Elaboración propia utilizando la herramienta de Google Earth).

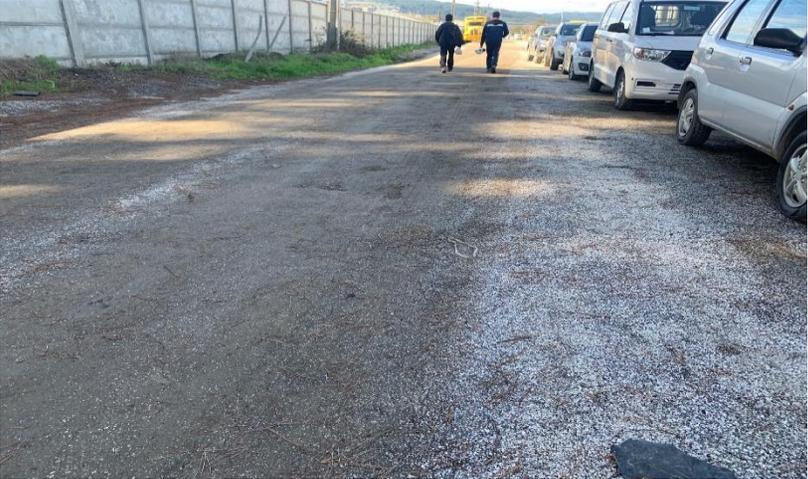
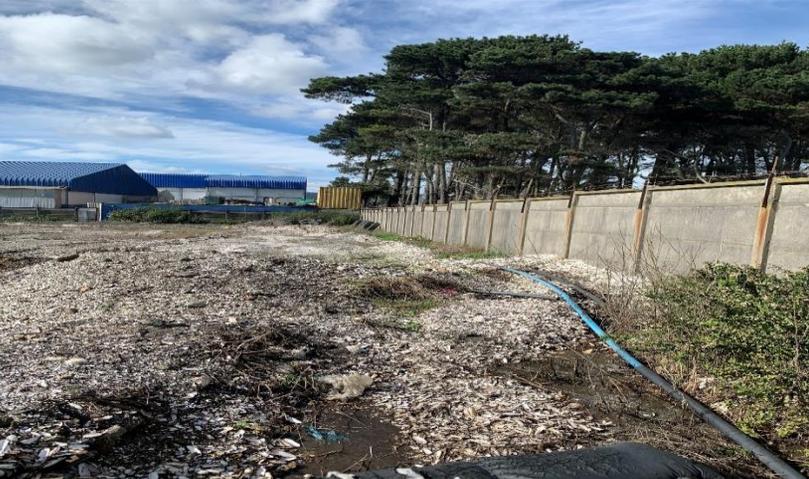
- En el sitio eriazo colindante a la UF y aledaño al sector de Playa, se observó la disposición de conchillas en gran parte de la superficie del mencionado sitio.
- En el mismo sitio, fuera de los deslindes de la instalación, se observó la presencia de una batea de la empresa Servicios Himce Ltda., donde la empresa Mar de Lagos almacena residuos industriales no peligrosos. Se constató que en la batea se almacenan plásticos con residuos orgánicos, que cuentan con presencia de vectores (moscas principalmente) y fue posible ver variados residuos fuera de la batea entre los cuáles se encontraban: pallets, neumáticos, restos de madera, escombros y bins en mal estado.

<p><b>Fotografía 1</b></p>	<p><b>Fecha:</b> 03.05.2021</p>	<p><b>Fotografía 2</b></p>	<p><b>Fecha:</b> 03.05.2021</p>
<p><b>Descripción del medio de prueba:</b> Conchillas residuales dispuestas en camino de acceso principal. Inspección ambiental 03.05.2021</p>		<p><b>Descripción del medio de prueba:</b> Conchillas residuales dispuestas fuera de los deslindes de la Planta en sitio colindante al sector de playa. Inspección ambiental 03.05.2021</p>

En cuanto a las conchillas dispuestas en el sitio eriazo colindante, fuera del deslinde de la UF y alledaño al sector de Playa, el Titular no cuenta con autorización ambiental o sanitaria para disponer el residuo sólido en el mencionado lugar. Es importante indicar que se solicitó a través del Acta de inspección, copia de la autorización expresa del propietario del terreno para disponer las conchillas en el lugar, no presentando la información requerida ante la SMA hasta la fecha de término del presente informe.

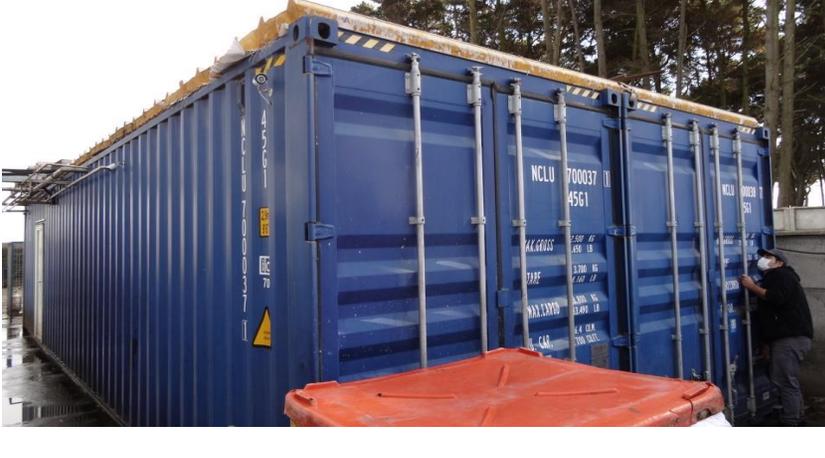
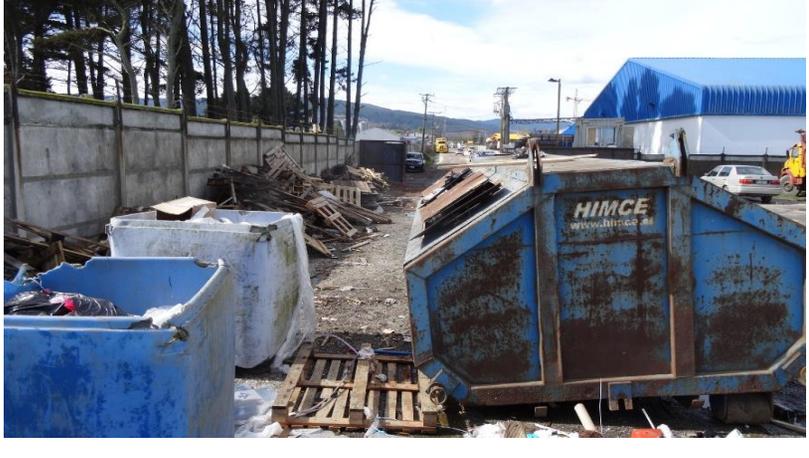
<p><b>Fotografía 3</b></p>	<p><b>Fecha:</b> 03.05.2021</p>	<p><b>Fotografía 4</b></p>	<p><b>Fecha:</b> 03.05.2021</p>
<p><b>Descripción del medio de prueba:</b> Container Planta de peptona. Inspección ambiental 03.05.2021</p>		<p><b>Descripción del medio de prueba:</b> Batea Himce, fuera de los deslindes de la Planta. Inspección ambiental 03.05.2021</p>

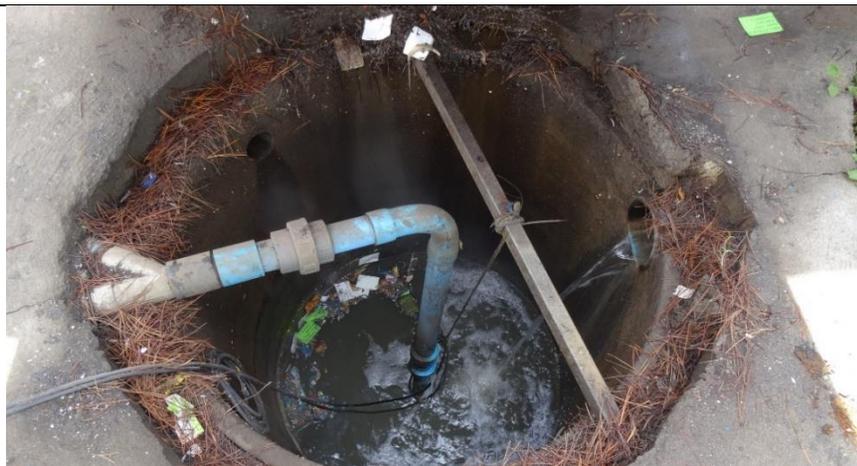
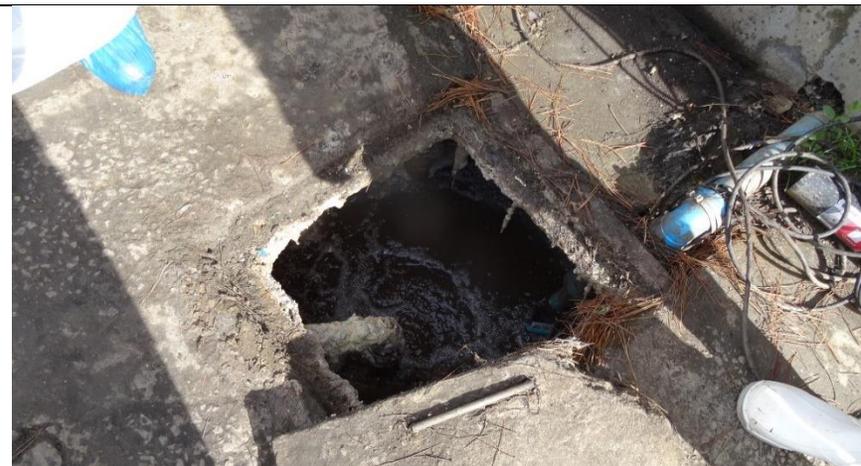
**Fotografía 5**

**Descripción del medio de prueba:** Cámara de aguas lluvias 1, tubería saliendo de los deslindes de la Planta.

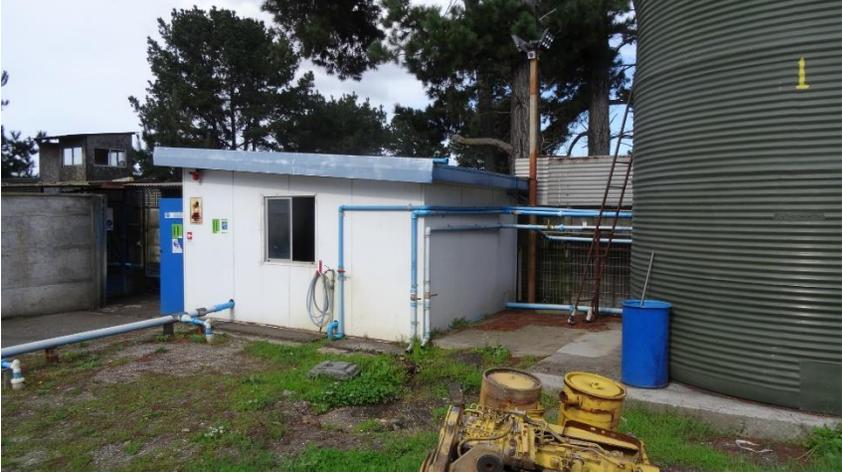
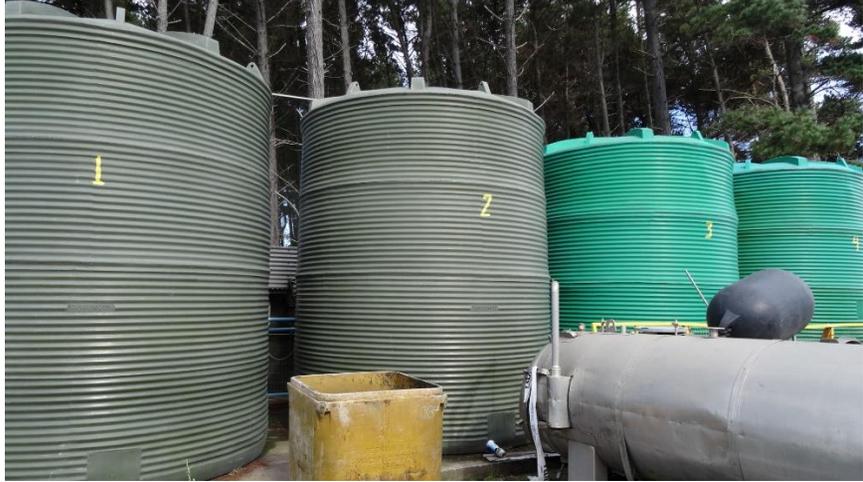
<b>Fotografía 9</b>	<b>Fecha:</b> 03.05.2021	<b>Fotografía 10</b>	<b>Fecha:</b> 03.05.2021
<b>Descripción del medio de prueba:</b> Sala de bombas. Inspección ambiental 03.05.2021		<b>Descripción del medio de prueba:</b> Estanques de acumulación de agua. Inspección ambiental 03.05.2021
