INFORME TÉCNICO DE FISCALIZACIÓN AMBIENTAL

PLANTA FOTOVOLTAICA CHICUREO SOLAR - COLINA

DFZ-2021-2765-XIII-SRCA

SEPTIEMBRE 2021

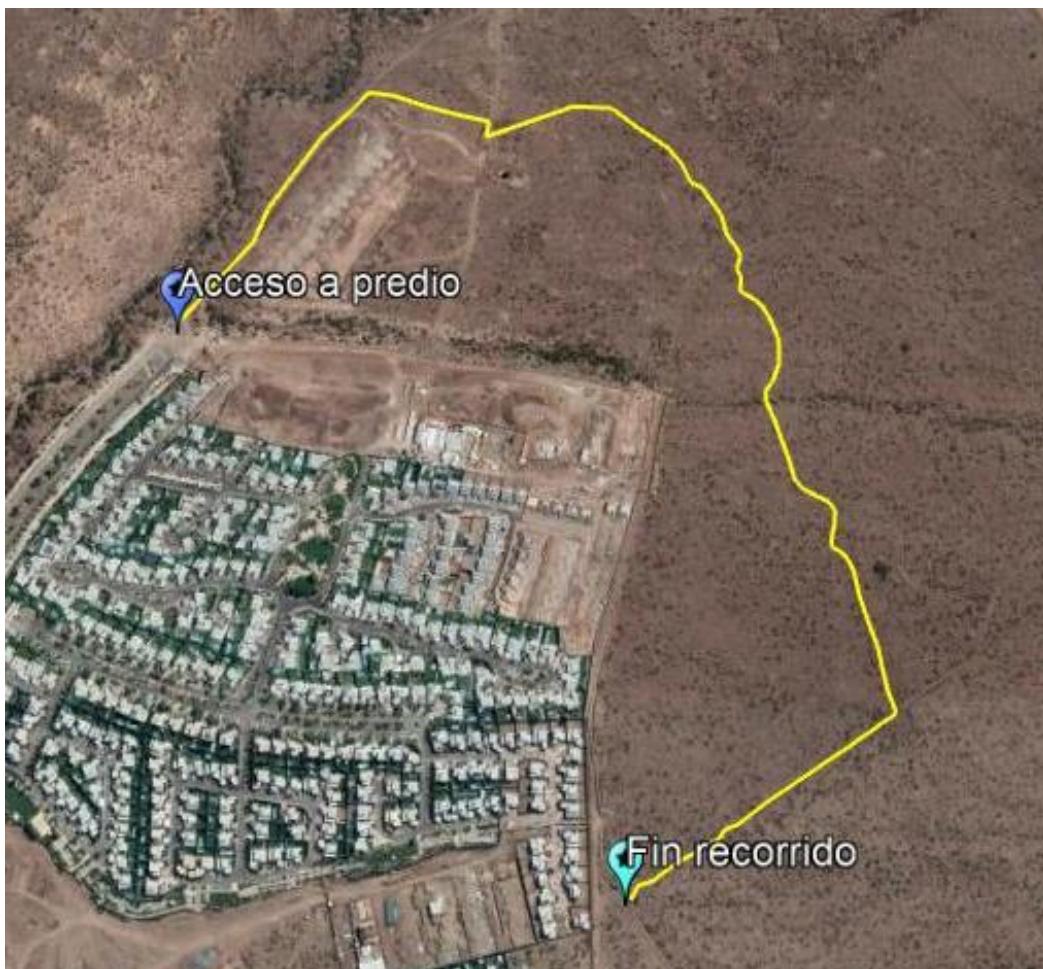
Figura 3. Recorrido

Nº de estación	Nombre/ Descripción de estación
1	Recorrido de huella en área de emplazamiento del proyecto

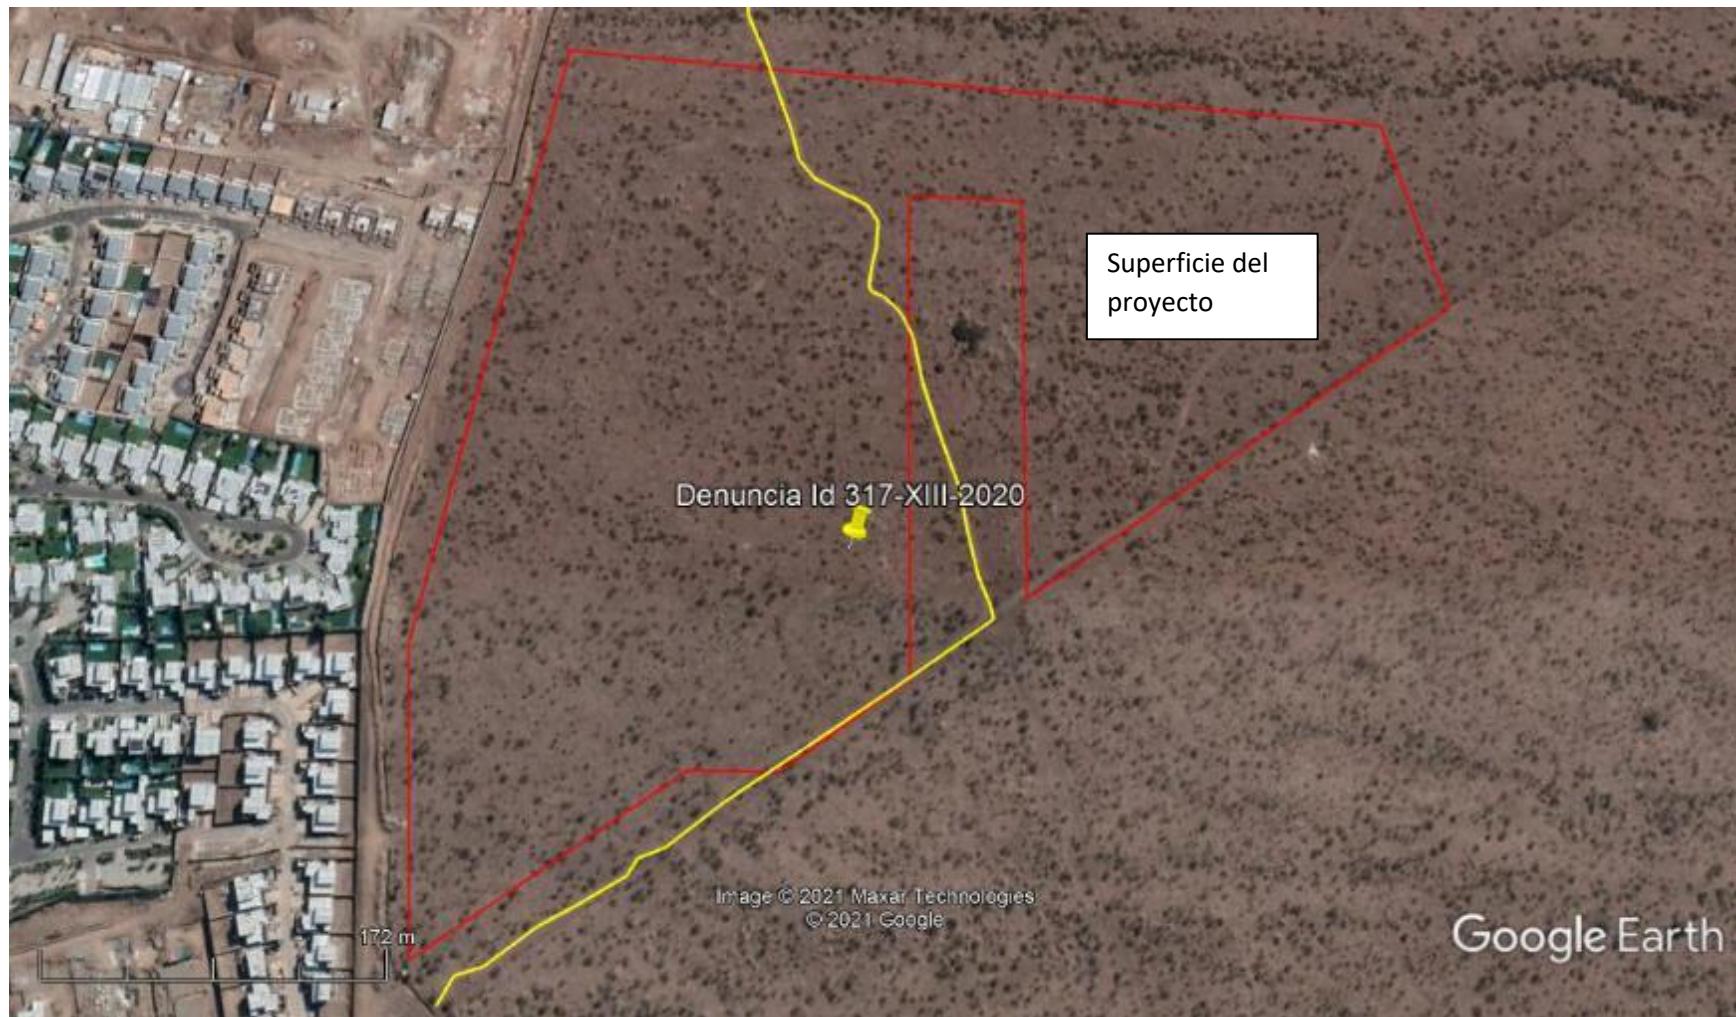
Figura 4.	Fecha captura de imagen: 28.09.2021. Fecha de imagen: 20.02.2021	
Coordenadas UTM DATUM WGS84 HUSO 19	Norte: --	Este: --
Descripción del medio de prueba: Superficie del proyecto (Paneles), Recorrido realizado por equipo SMA y ubicación del punto indicado en la denuncia Id 317-XIII-2020.

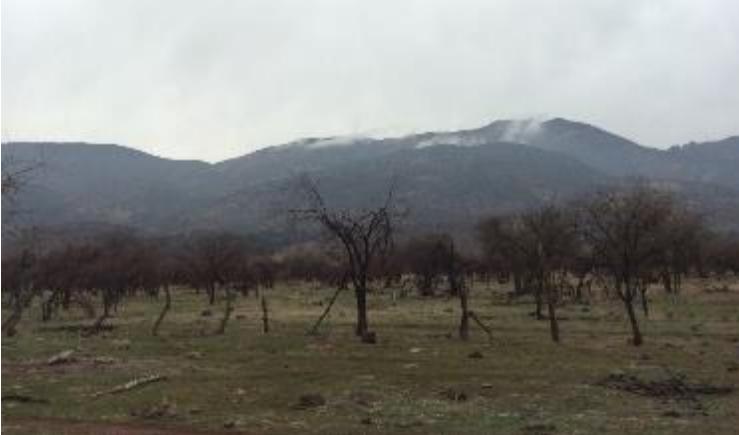
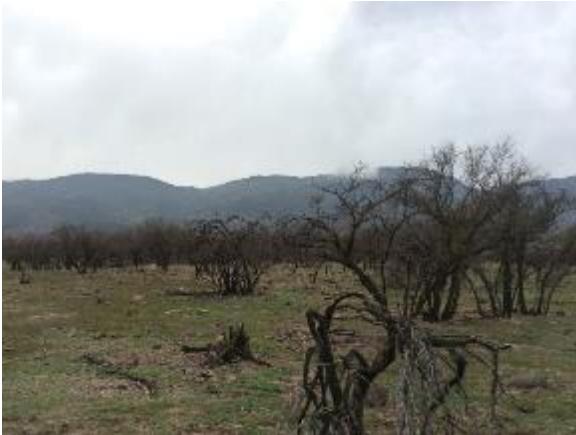
Fotografía 1.	Fecha: 23-08-2021		Fotografía 2.	Fecha: 23-08-2021	
Coordenadas UTM DATUM WGS84 HUSO 19	Norte: 6.320.189,31m	Este: 349.359,53m	Coordenadas UTM DATUM WGS84 HUSO 19	Norte: 6.320.067m	Este: 349.370,43m
Descripción del medio de prueba: Superficie contigua a huella utilizada.			Descripción del medio de prueba: Estado del área a intervenir por el proyecto.

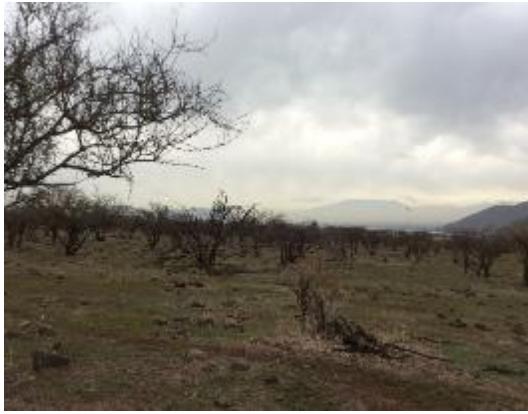
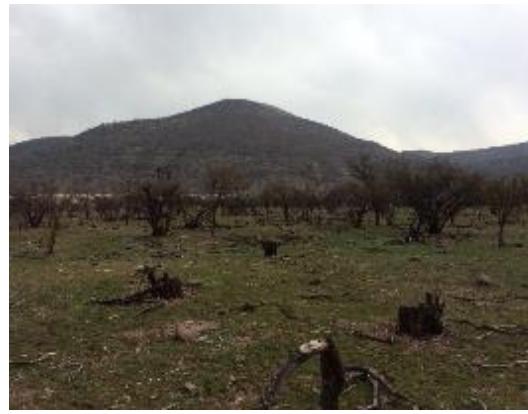
Fotografía 3.	Fecha: 23-08-2021		Fotografía 4.	Fecha: 23-08-2021	
Coordenadas UTM DATUM WGS84 HUSO 19	Norte: 6.320.107,86m	Este: 349.354,66m	Coordenadas UTM DATUM WGS84 HUSO 19	Norte: 6.319.708,43m	Este: 349.351,69m
Descripción del medio de prueba: Estado de la superficie a intervenir a un costado de la huella.			Descripción del medio de prueba: Observación de ejemplares cortados a la altura de tocón.

Respecto a la materia indicada en la denuncia que dice relación con posible corta de ejemplares de bosque nativo, estos antecedentes fueron derivados a CONAF Región Metropolitana, como organismo competente en la materia.
