INFORME TÉCNICO DE FISCALIZACIÓN AMBIENTAL

KELAR

DFZ-2021-776-II-RCA

SEPTIEMBRE DE 2021

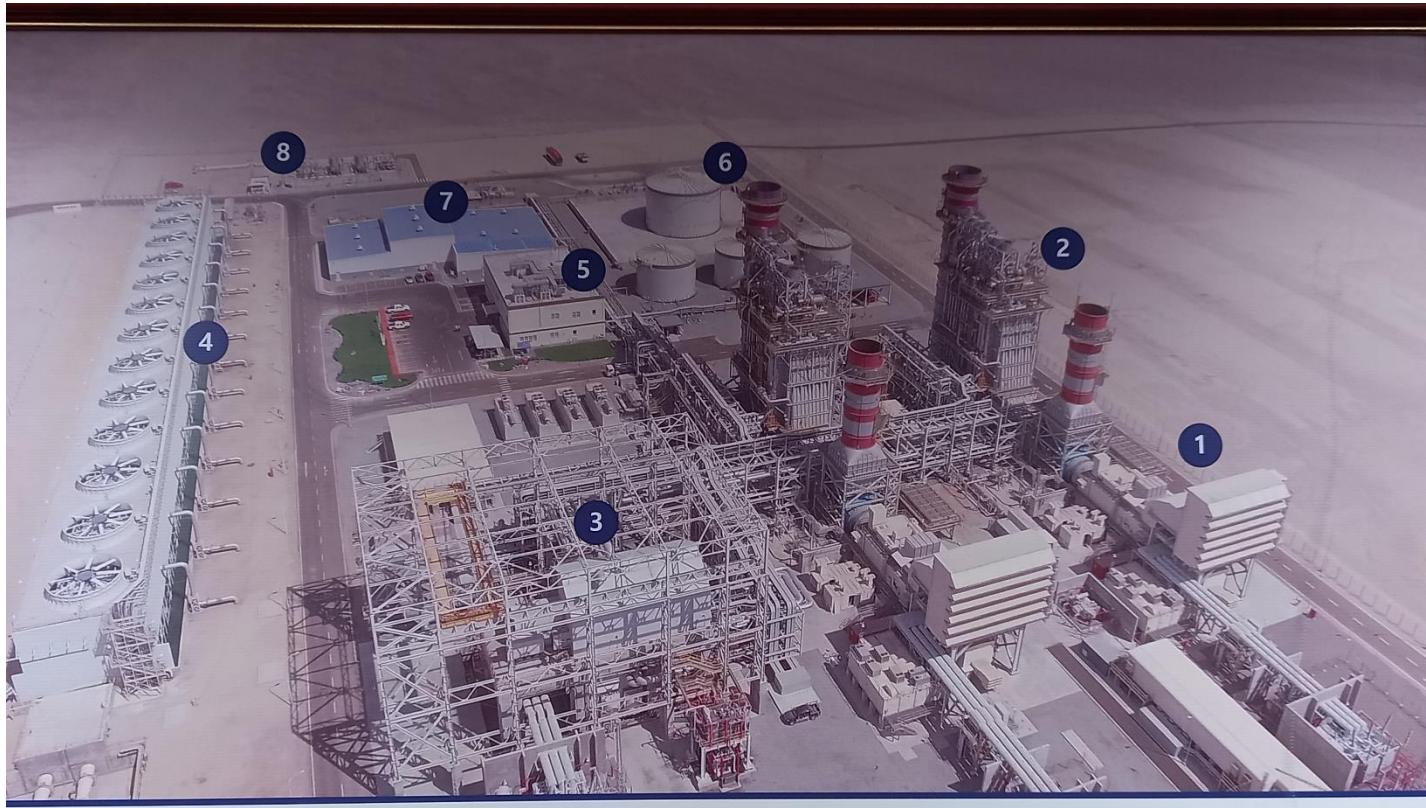
Fotografía 1. Layout del proyecto (Fuente: Fotografía capturada en inspección ambiental efectuada con fecha 31 de mayo de 2021).

1 Turbina de Gas (Gas Turbine)

2 HRSG

3 Turbina de Vapor (Steam Turbine)

4 Torre de Enfriamiento (Cooling Tower)

5 Edificio de administración (Administration building)

6 Estanque de Diesel (Diesel Tank)

7 Planta de tratamiento de aguas (Water treatment plant)

8 Entrada (Entrance)

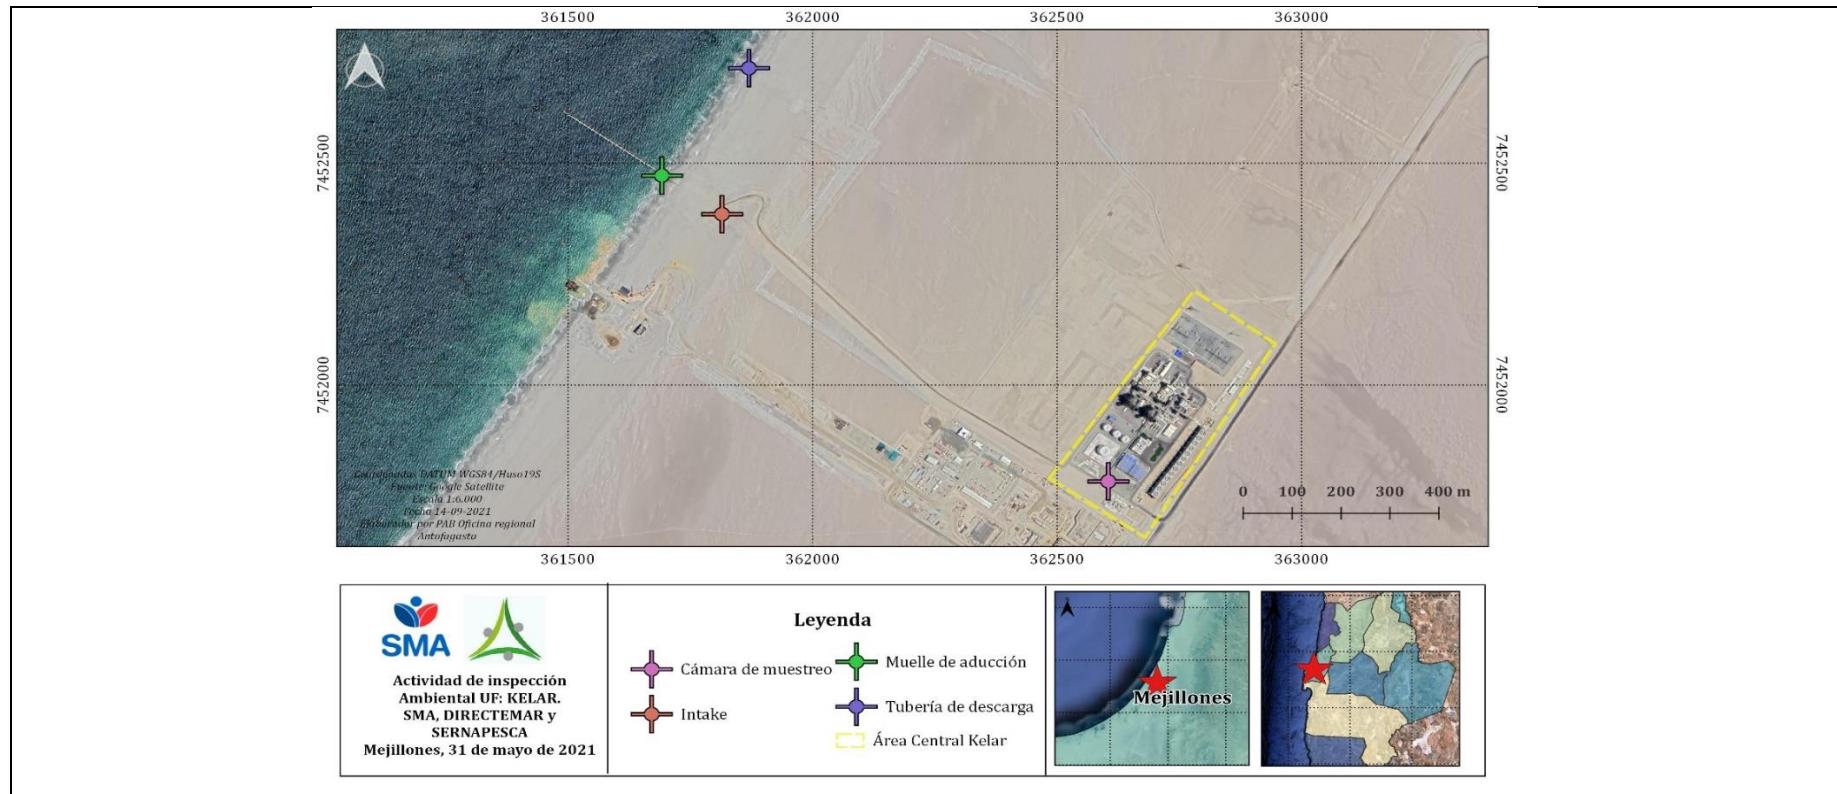
4.3.2 Esquema de recorrido

Nº de estación	Nombre/ Descripción de estación
1.	Muelle de aducción, primer tramo de aducción de agua.
2.	Intake, lugar en donde se acumula y filtra el agua aducida..
3.	Tubería de descarga, emisario de descarga de agua de enfriamiento.
4.	Cámara de monitoreo, lugar en donde se realiza el muestreo de agua de descarga..

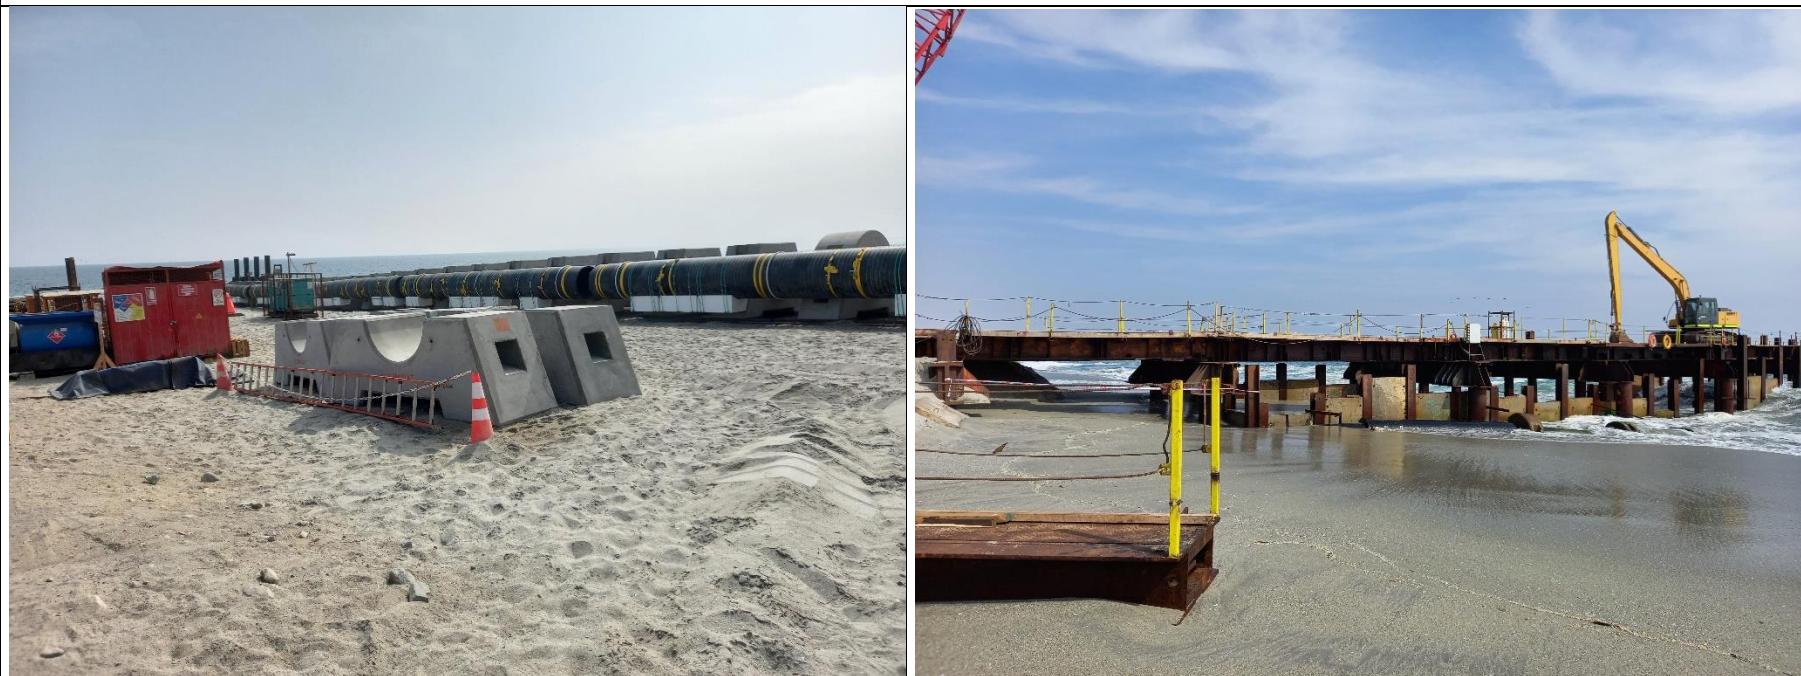
- c. El Sr. Riquelme, de la empresa contratista Propuerto, informó que la tubería "antigua" fue desplazada hacia un costado, y se instaló un muelle auxiliar para efectuar la faena de instalación de la nueva tubería. En cuanto a la tubería nueva, indicó que reúne las mismas características que la "antigua" y será dispuesta en un primer tramo enterrada unos 42 metros y luego sobre el lecho marino, anclada en los lastres, un trayecto de 60 metros aproximadamente. Señalando además que excavarán en un trayecto de los 42 metros, removiendo alrededor de 720 m³ de sedimento, en dicha zanja se dispondrán los lastres y la tubería, y que luego por la acción del mar se tapará. (Fotografía 2 y 3)

Fotografía 2	Fecha: 31-05-2021	Fotografía 3	Fecha: 31-05-2021
Coordenadas UTM DATUM WGS84 HUSO 19	Norte: 7.452.714 Este: 361.870	Coordenadas UTM DATUM WGS84 HUSO 19	Norte: 7.452.714 Este: 361.870
Descripción del medio de prueba: Lastres que serán dispuestos en el lecho marino para sostener la tubería de descarga.		Descripción del medio de prueba: Muelle provisorio para la instalación de la nueva tubería de descarga.

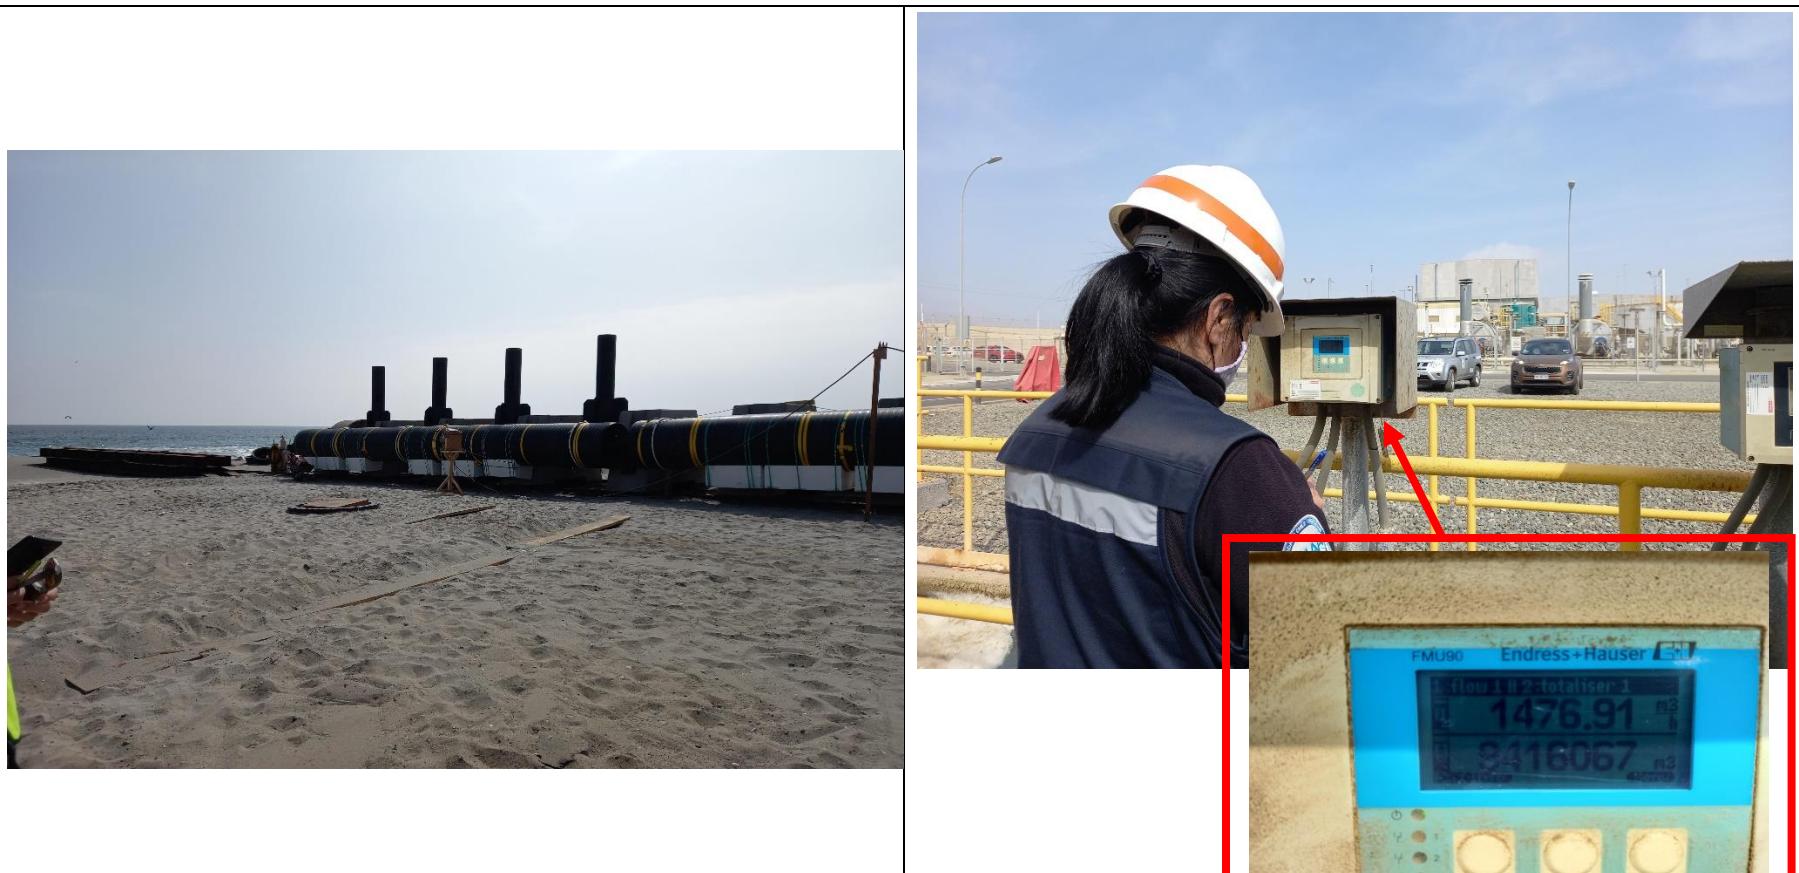
- d. Se observó la tubería nueva, sobre la playa y en su trayecto final se verificaron 4 portas, dispuestas de manera alineada en un ángulo de 90°, y una tapa final. (Fotografía 4)

- f. Se visitó la cámara de monitoreo, en un lugar lejos del cuerpo receptor, se observó el lugar en donde se instala el equipo muestrador automático que corresponde a un sitio de fácil acceso, y a un costado se encuentran los equipos de medición *in situ* de temperatura y pH, y el caudalímetro. Los registros en el momento de la inspección fueron: Q=1472 m³/h y pH= 8.43 y temperatura: 18.8°C (Fotografía 5)

Fotografía 4.	Fecha: 31-05-2021	Fotografía 5.	Fecha: 31-05-2021
Coordenadas UTM DATUM WGS84 HUSO 19	Norte: 7.452.714 Este: 361.870	Coordenadas UTM DATUM WGS84 HUSO 19	Norte: 7.452.714 Este: 361.870
Descripción del medio de prueba: Trayecto final de la tubería de descarga "nueva" constatada en terreno.		Descripción del medio de prueba: Parámetros in situ captados en la inspección desde los dispositivos ubicados en la cámara de muestreo.

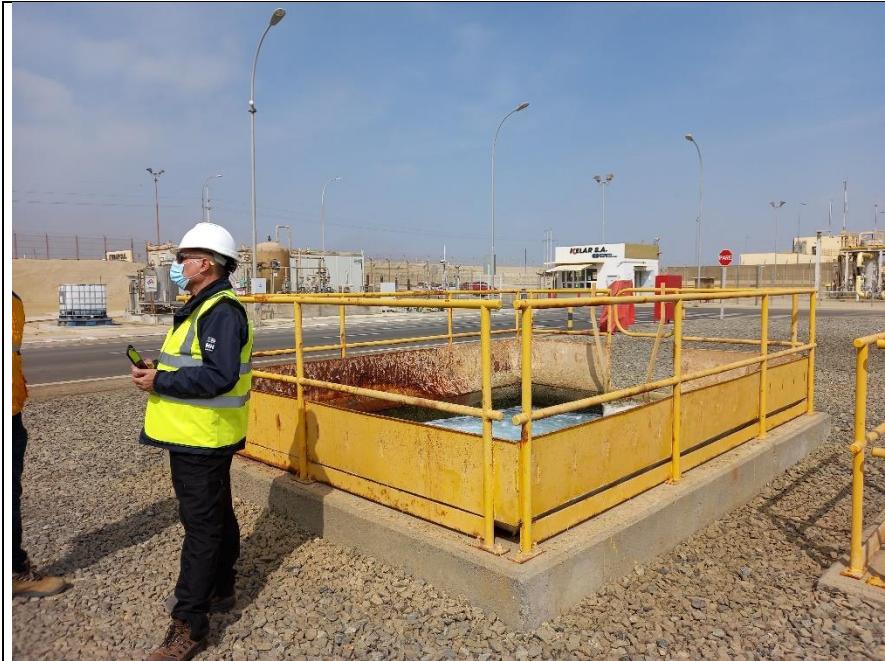
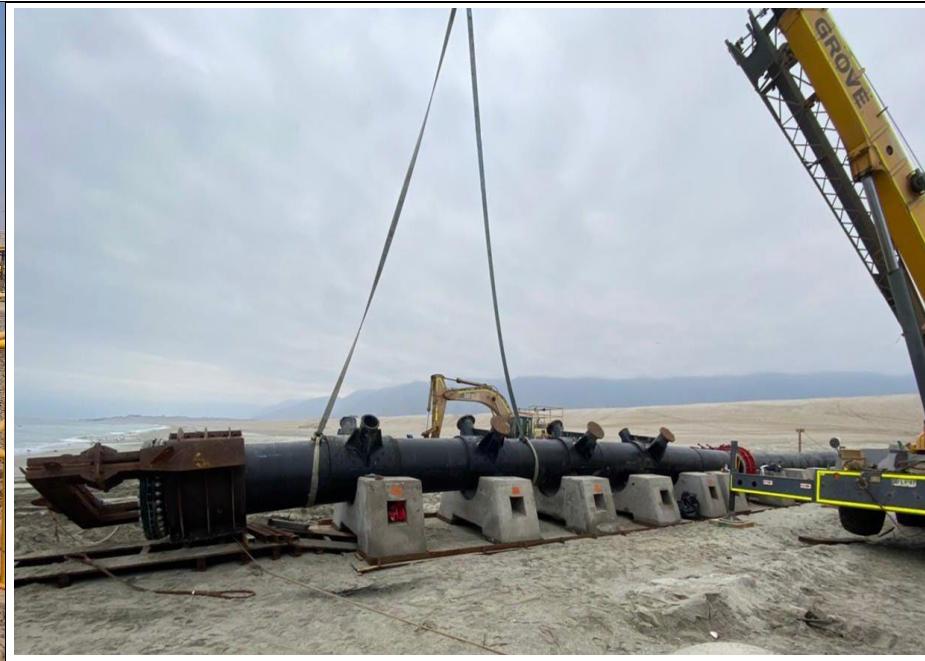
- g. El Sr. OH señaló que en una cámara se reúne el agua de enfriamiento junto con el agua que proviene del proceso de osmosis y posteriormente son conducidas hacia otro sector en donde se efectúa la medición de los parámetros *in situ* y en donde se instala el equipo de medición para la norma de emisión de riles, y finalmente continúan su trayecto hasta la tubería de descarga en donde son vertidos en el mar. (Fotografía 6)

- l. Para respaldar el hecho de que se instruyó a la empresa contratista cambiar el trayecto final del emisario al evaluado ambientalmente y además, lo anteriormente señalado por el titular, se remitió un registro fotográfico en el cual se puede verificar que el trayecto final de la tubería de descarga, cuenta con un total de 8 portas dispuestas en un ángulo de 45° de su eje vertical (Fotografía 7)

Fotografía 6.	Fecha: 31-05-2021	Fotografía 7. (fuente: Kelar S.A. carta s/n° de fecha 12 de agosto de 2021 (Anexo 17)
Coordinadas UTM DATUM WGS84 HUSO 19	Norte: 7.452.714 Este: 361.870	
Descripción del medio de prueba: Lugar en donde se reúnen los efluentes del sistema de enfriamiento y del proceso de osmosis, posterior a su tratamiento.		Descripción del medio de prueba: Tramo final de la tubería de descarga posterior a la actividad de inspección efectuada por esta SMA.

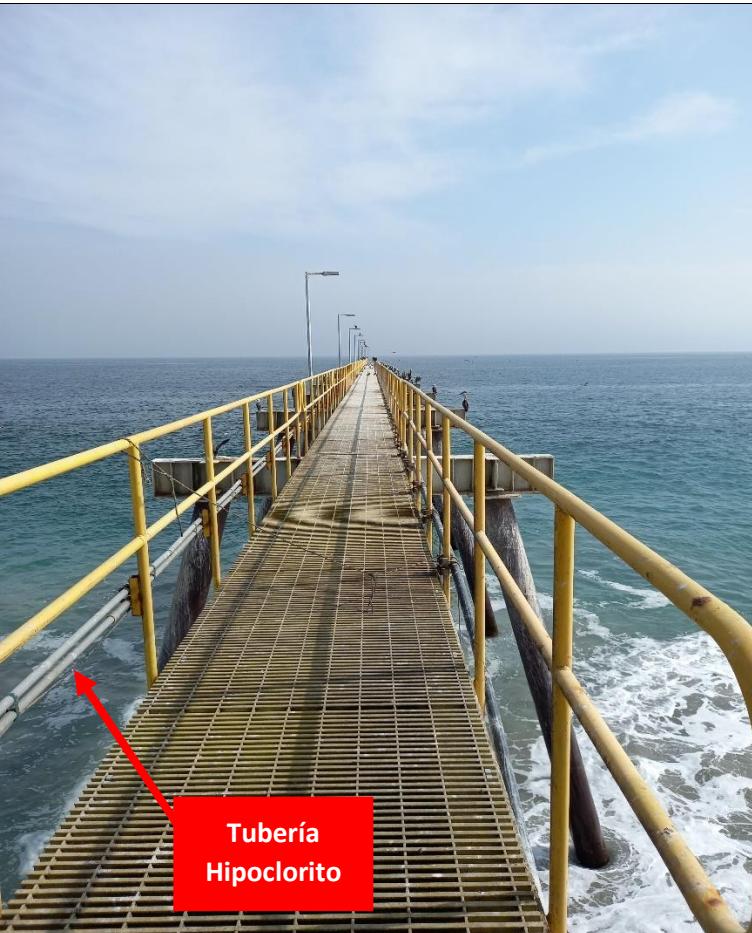
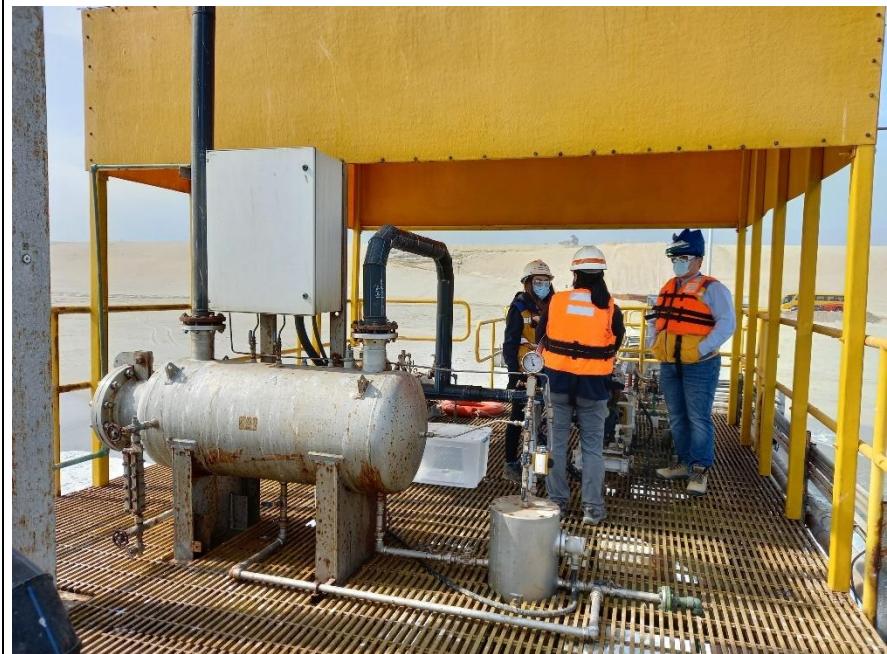
- a. Se visitó el muelle de captación de agua y operador de terreno, explicó que la captación de agua se realiza de manera pasiva, mediante una tubería ubicada al final del muelle, en donde se le inyecta hipoclorito de sodio como sistema antiflouling, dicho insumo viaja por una tubería que va de manera paralela al muelle. (Fotografía 8)

- b. Se constató la existencia de estructuras en el inicio muelle las cuales corresponden a 2 bombas de vacío que permiten que el agua captada fluya y se dirija hacia el sector de intake, ubicado en terreno de playa. (Fotografía 9)

Fotografía 8	Fecha: 31-05-2021	Fotografía 9	Fecha: 31-05-2021
Coordenadas UTM DATUM WGS84 HUSO 19	Norte: 7.452.472 Este: 361.692	Coordenadas UTM DATUM WGS84 HUSO 19	Norte: 7.452.472 Este: 361.692
Descripción del medio de prueba: Muelle de aducción, vista de la tubería de inyección hipoclorito como producto antifouling.		Descripción del medio de prueba: Muelle de aducción, vista del sistema de bombas de vacío para impulsar agua al "intake".

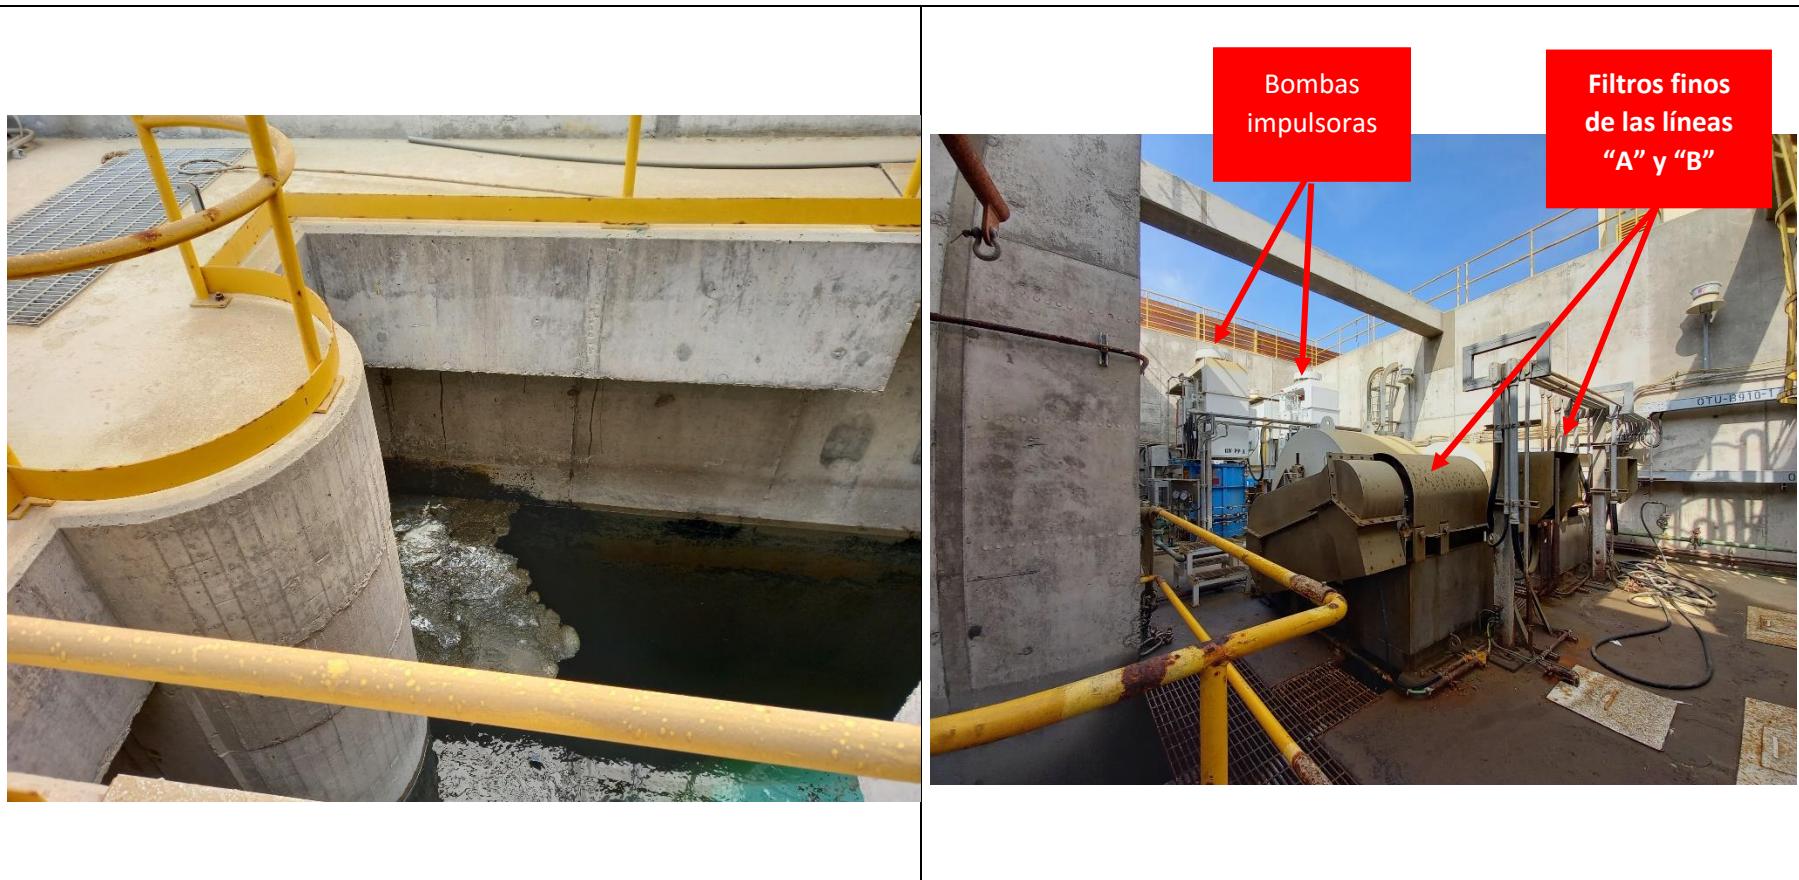
- c. En el terreno de playa, se ingresó a una instalación y en su interior se observó un pozo de acumulación del agua captada, o “Intake”, el titular señaló que aquí se efectúa la filtración del agua que proviene de la captación, el sistema de filtros corresponde a dos líneas, llamadas “A” y “B”, y en cada una de estas líneas existen dos filtros, el primero es más grueso, funciona de manera automática y limpia la rejilla de retención de material sólido, y a medida que recolecta material se va disponiendo en un canastillo ubicado al lado de este. El segundo filtro, es más fino, por lo que retiene material más fino, la materia orgánica recolectada también se lleva a un tamiz. Dicha materia orgánica luego es llevada a secar y dispuesta como residuo orgánico. Luego que el agua pasa por los filtros, se dirige hacia las bombas, las cuales toman el agua y le impulsan hacia la planta. (Fotografía 10 y 11)

Fotografía 10.	Fecha: 31-05-2021	Fotografía 11.	Fecha: 31-05-2021
Coordenadas UTM DATUM WGS84 HUSO 19	Norte: 7.452.385	Este: 361.815	Coordenadas UTM DATUM WGS84 HUSO 19
Descripción del medio de prueba: Pozo de acumulación "Intake" de las aguas que provienen desde el muelle de aducción.		Descripción del medio de prueba: Sistema de filtros del agua captada y bomba que impulsa el agua hacia la planta.
