INFORME TÉCNICO DE FISCALIZACIÓN AMBIENTAL

PLANTA INACESA

DFZ-2021-713-II-RCA

OCTUBRE 2021

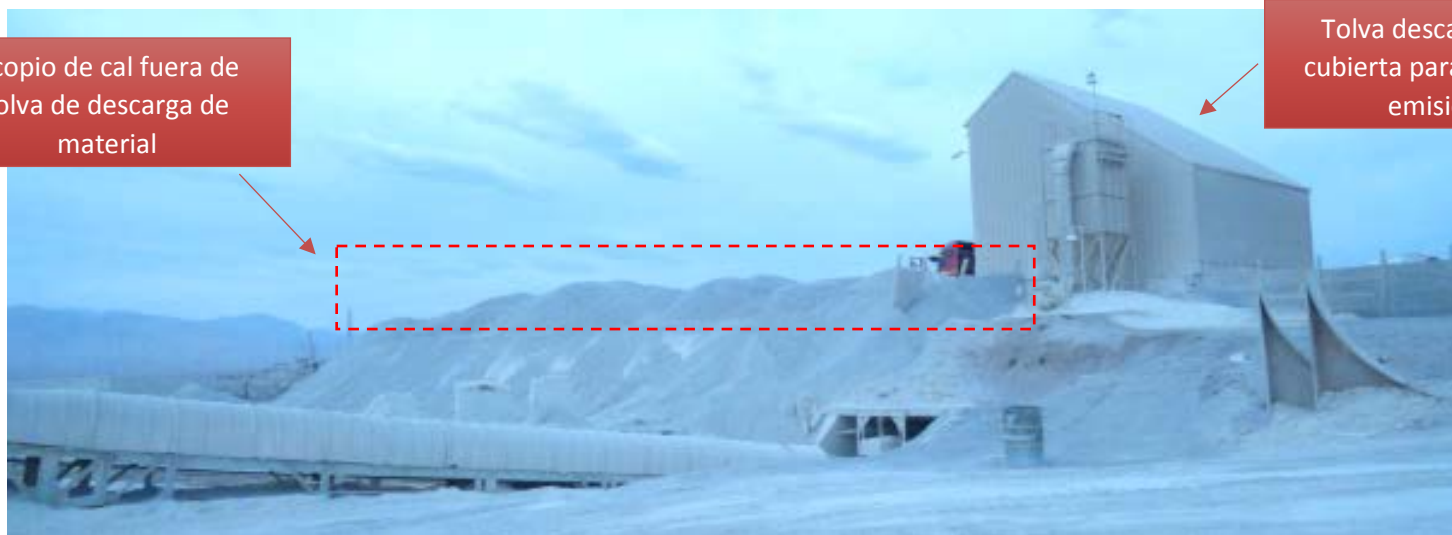
Fotografía 1

- Se verifica que se acumula material de caliza granulada en todo el exterior de la zona de tolva de recepción de caliza, que según declara D. Iván Olivares es una situación provisoria debido a que los hornos se encuentran trabajando a un 50% de su producción nominal, lo que ocasionó que los pilos ubicados dentro de la nave de caliza se encuentren en su máxima capacidad (Fotografía 1).

Descripción del medio de prueba: Zona de acumulación de caliza en explanada de tolva de recepción de caliza con dispersión del material en toda la instalación.

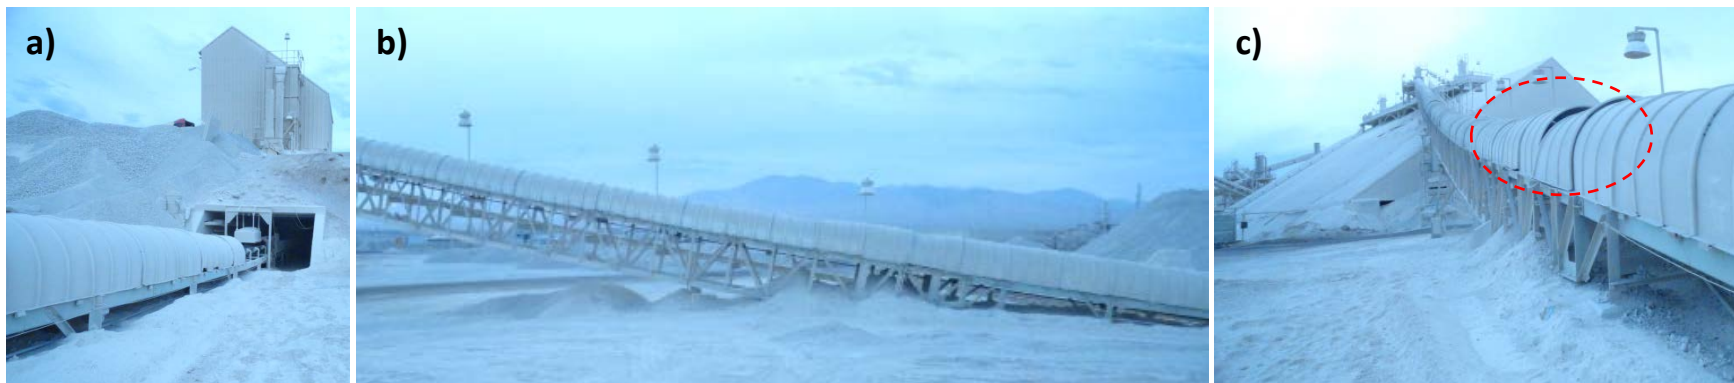
Fotografía 2

- Las correas se encuentran encapsuladas no obstante presentan acumulación de polvo en toda su superficie (Fotografía 2).

Descripción del medio de prueba: Correo que alimenta el acopio de caliza con acumulación de material, bajo la misma, pese a contar con cobertura. Las imágenes muestran la misma correa en 3 secciones: a) salida tolva recepción, b) tramo medio, c) descarga sobre nave.

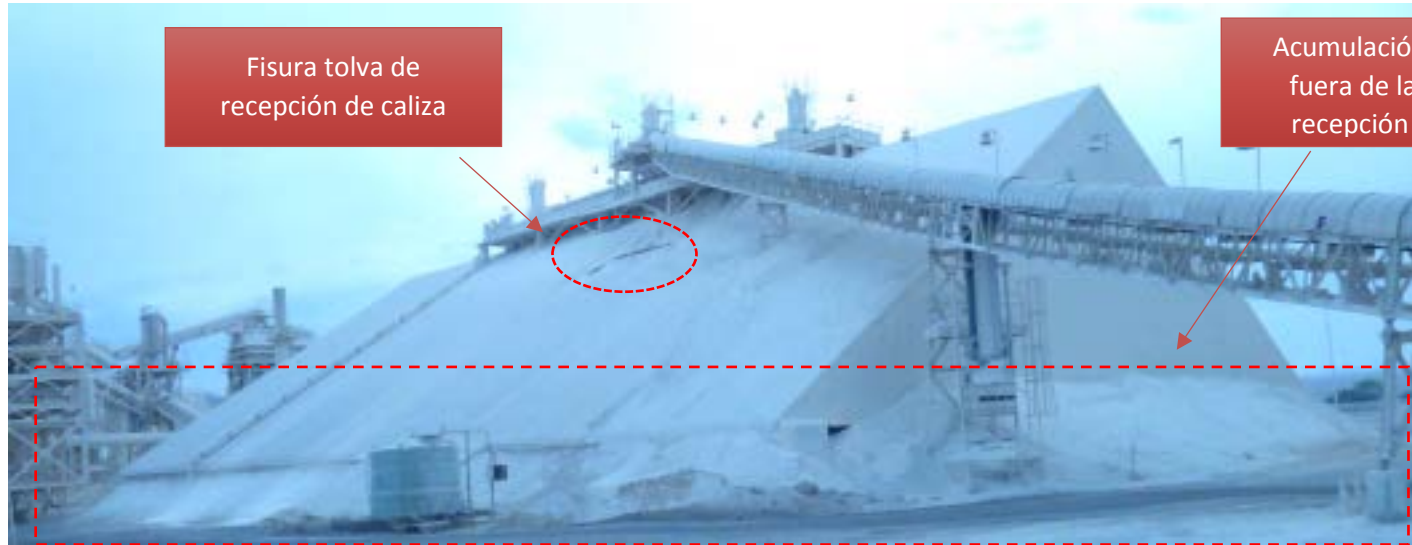
Fotografía 3

- La tolva de recepción de caliza presenta una fisura en su parte superior y gran acumulación de material expuesta al ambiente en su parte inferior (Fotografía 3).

Descripción del medio de prueba: Vista exterior de la tolva de recepción de caliza, se aprecia fisura en su parte superior y acumulación de material en su parte inferior, fuera de cubierta.

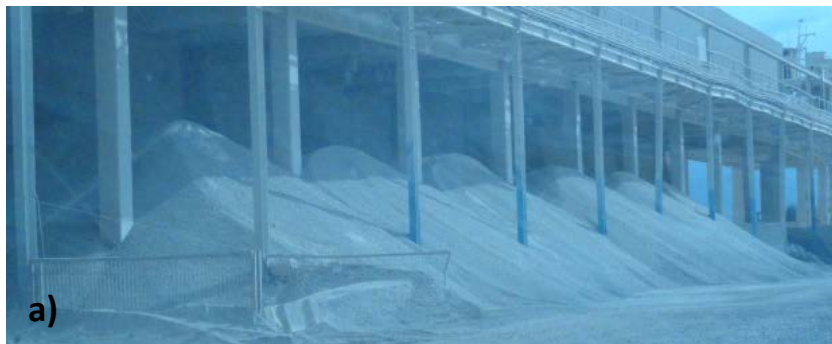
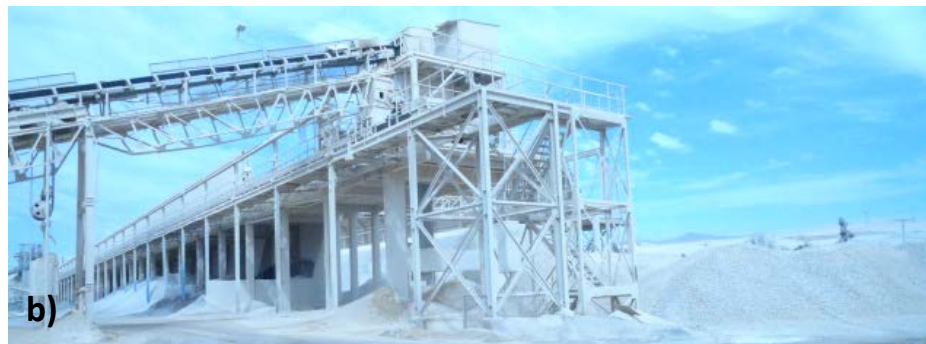
Fotografía 4

- Acumulación de caliza en la parte baja de la nave de pre-homogeneización, abierto en el frontis y los costados (Fotografía 4.a).
- Acumulación de caliza a la intemperie, a un costado de la nave de pre-homogeneización, sin medidas para prevenir emisión de material por acción eólica (Fotografía 4.b).

Descripción del medio de prueba: Acumulación de caliza en la parte inferior (a) y al costado (b) de la nave de pre homogeneización, sin medidas para el control de emisiones por acción eólica.

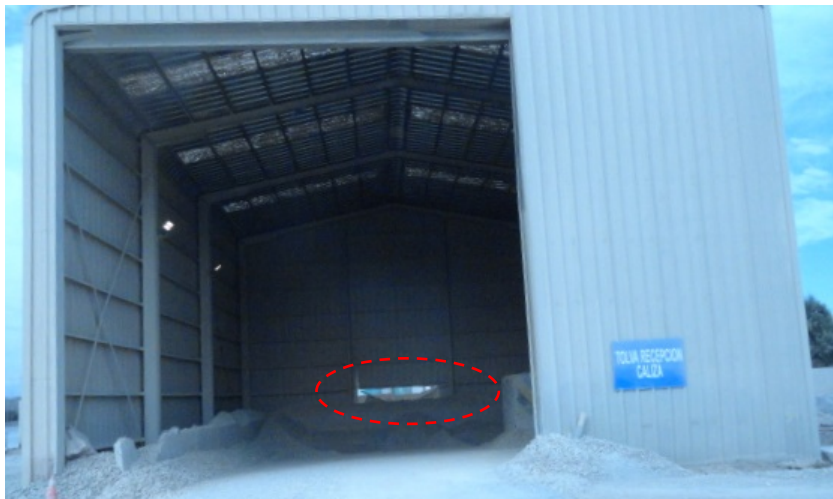
Fotografía 5

- La tolva de recepción, presenta deterioro en sus paredes, como abolladuras y orificios (Fotografía 5).

Descripción del medio de prueba: Tolva de recepción de caliza para la producción de cemento, con orificio.

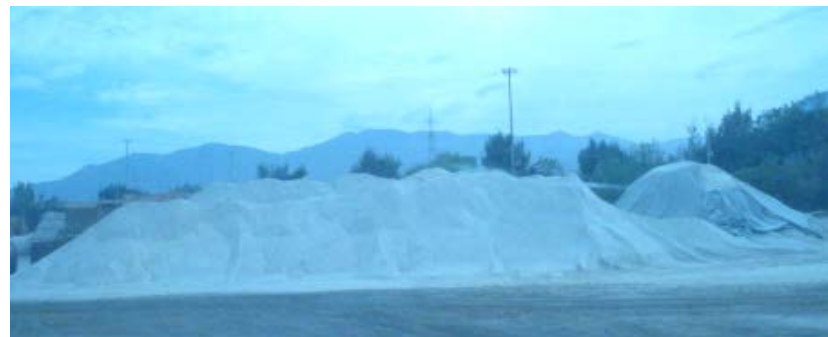
Fotografía 6

- En sector norte de la instalación, se mantiene un patio provisorio de acopio de yeso, almacenado a granel, está constituido por 3 pilas de yeso, de las cuales solo 2 se encuentran cubierta con manteletas (Fotografía 6).

Descripción del medio de prueba: Pila de yeso a la intemperie sin medidas de control para emisión de material por acción eólica.
