INFORME TÉCNICO DE FISCALIZACIÓN AMBIENTAL

CES ANGOSTURA RNA 110059

DFZ-2021-2561-XI-RCA

SEPTIEMBRE 2021

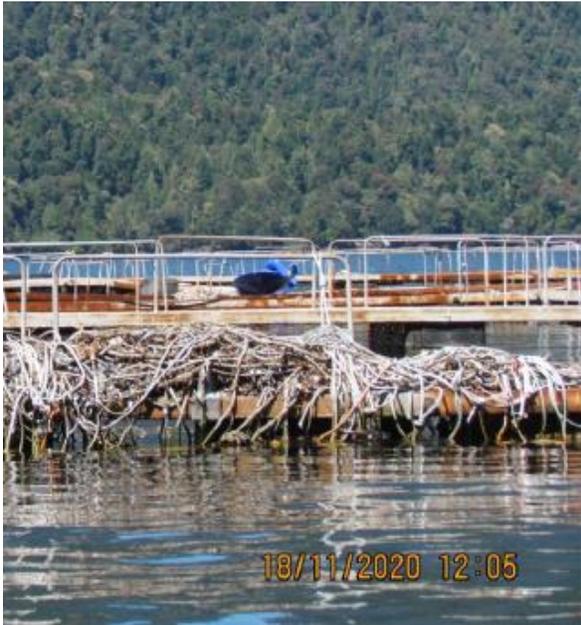
Fotografía 1.	Fecha: 18-11-2020	Fotografía 2.	Fecha: 18-11-2020
Descripción del medio de prueba: Restos de cabos sobre pasillos y en contacto con agua en CES Angostura. Concesión sin actividad. Fotografía Sernapesca		Descripción del medio de prueba: Restos de tubos sobre pasillos semisumergidos en CES Angostura. Concesión sin actividad. Fotografía Sernapesca

5.- CONCLUSIONES SMA
<ul style="list-style-type: none"> En instalaciones sin operación del CES Angostura, existen residuos sólidos y aceite quemado (RESPEL), sin protección y resguardo suficiente que impidan un eventual efecto perjudicial para el medio ambiente. Incumple lo establecido en considerando 3.10.4.3 de RCA 57/2011 Se observan estructuras (pasillos) semi hundidas y algunas en malas condiciones en la concesión sin operación, la condición de abandono permite constatar que el entorno del proyecto no se aprecia en las condiciones en las cuales se recibió antes de operar. Incumple lo establecido en considerando 3.10.3

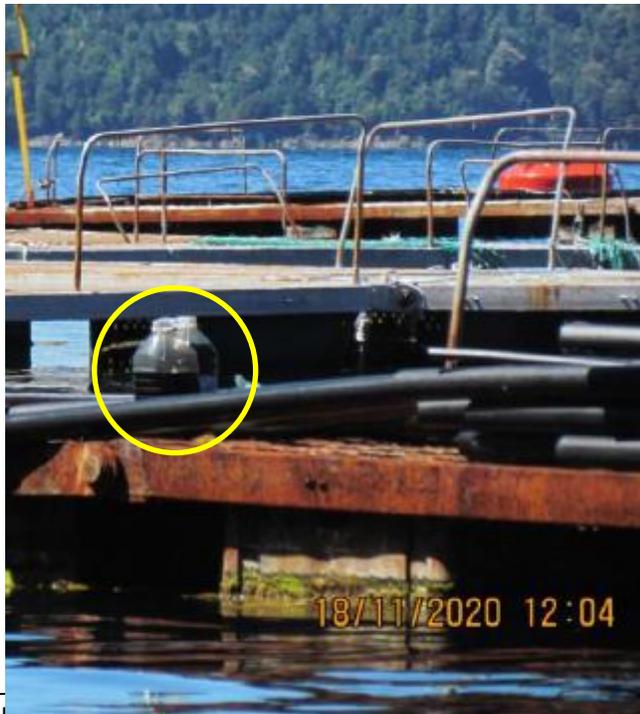
4.- OBSERVACIONES Y COMENTARIOS
<p>Exigencia(s): RCA N° 57/2011.</p> <p>Considerando 3.10.3. Etapa de Abandono. ... el titular está consciente de que, en caso hipotético de abandono, deberá dejar el entorno del proyecto en las mismas condiciones en las que lo recibió, ya sea en lo referente a estructuras o materiales flotantes en el mar, como materiales que puedan quedar en la orilla de playa adyacente.</p> <p>Considerando 3.10.4.3 Residuos sólidos. Los residuos sólidos que se originan en el proyecto son dispuestos adecuadamente y en condiciones que no resultan perjudiciales para el medio circundante, y su acumulación, transporte y disposición final se realizan conforme a los procedimientos establecidos por la Autoridad Sanitaria.</p> <p>Análisis de la denuncia: Sernapesca señala que “Centro de cultivo no se encontraba operando al momento de la fiscalización, por lo que no existían peces en los módulos de cultivos ni personal. Modulo se encontraba sin redes y sin cerco perimetral, pudiendo constatar, sobre este último, la presencia de una gran cantidad de desechos sólidos derivados de la acuicultura (cabos, bolsas plásticas con residuos, plantas, barandas metálicas, etc), residuos líquidos (bidones de agua con aceite quemado sin tapa), todo ellos al borde del módulo de cultivo con el peligro inminente de caer a la columna de agua”</p> <p>En fotografías tomadas por funcionarios de Sernapesca, incorporadas en informe de denuncia se aprecian condiciones de riesgo de contaminación, no sólo por caída de residuos sólido y estructuras al fondo marino (Fotografía 1, 2 y 4 ver Anexo 3), sino que, además, restos de aceite en bidones sin tapa sobre los pasillos sin ninguna protección y o contención para derrames de sustancias químicas (Fotografía 3 y anexo 3)</p>

Fotografía 3. Fecha: 18-11-2020	Fotografía 4. Fecha: 18-11-2020
Descripción del medio de prueba: Bidones de aceite quemado sin tapa, ubicados sobre pasillos sin protección de caída o contención antiderrame. Fotografía Sernapesca	Descripción del medio de prueba: Estructuras de pasillos sumergidas y boyas en concesión CES Angostura. Fotografía Sernapesca.
