## **INFORME TÉCNICO DE FISCALIZACIÓN AMBIENTAL**

### **Denuncia Sectorial**

**CES PUNTA PAREDES-AQUACHILE RNA 110201**

**DFZ-2021-2562-XI-RCA**

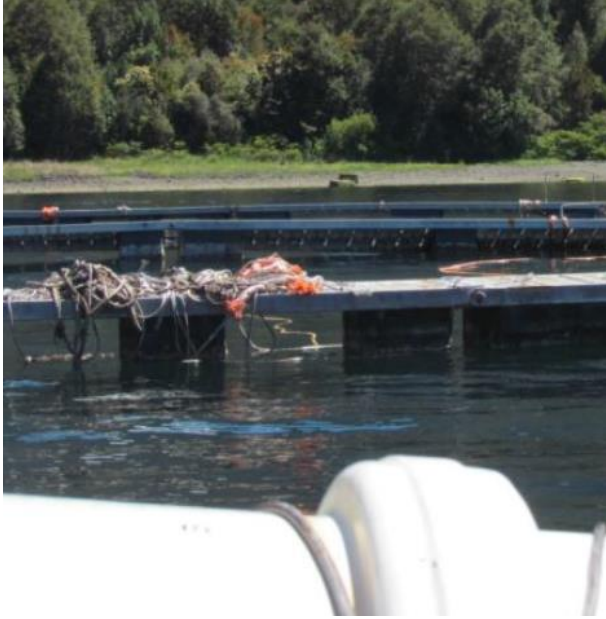
<b>Fotografía 1.</b>	<b>Fecha:</b> 18-11-2020	<b>Fotografía 2.</b>	<b>Fecha:</b> 18-11-2020
<b>Descripción del medio de prueba:</b> Restos de cabos sobre pasillos y en contacto con agua en CES Punta Paredes. Concesión sin actividad. Fotografía Sernapesca		<b>Descripción del medio de prueba:</b> Pasillos semihundidos en CES Punta Paredes. Concesión sin actividad. Fotografía Sernapesca

- Se observan estructuras (pasillos) semi hundidas y algunas en malas condiciones en el área de la concesión, la condición de abandono permite constatar que el entorno del proyecto no se aprecia en las condiciones en las cuales se recibió antes de operar. Incumple lo establecido en considerando 3.10.3 RCAN° 66/2011
- En instalaciones sin operación del CES Angostura, existen residuos sólidos, sin protección y resguardo suficiente que impidan un eventual efecto perjudicial para el medio ambiente. Incumple lo establecido en considerando 3.10.4.3 RCAN° 66/2011

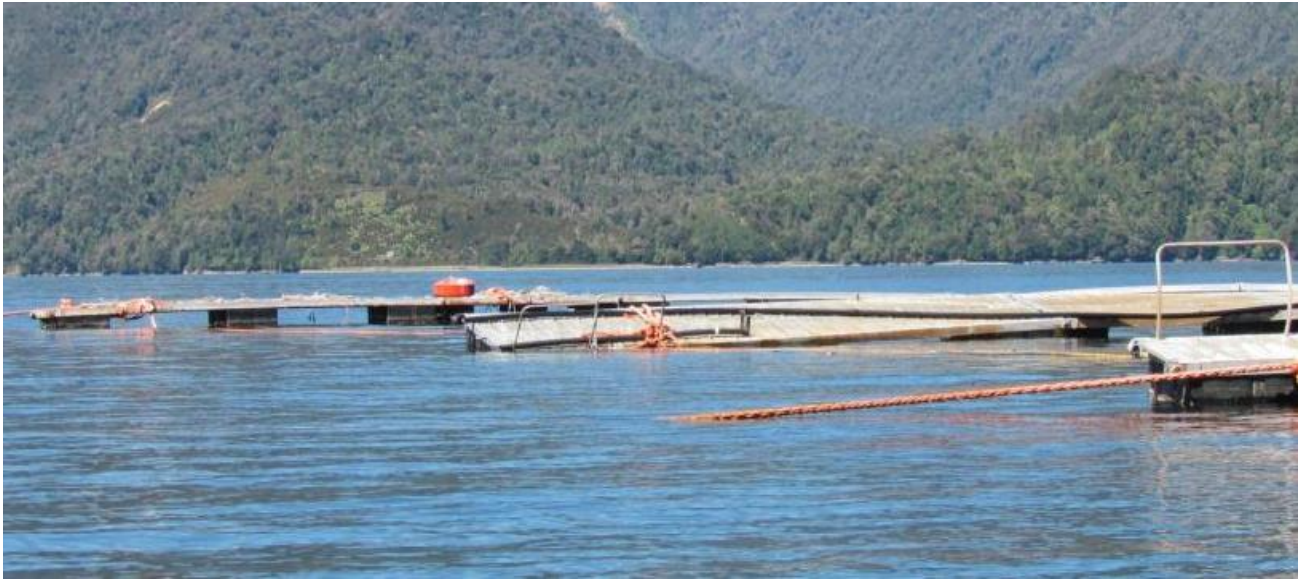
**Fotografía 3.**

**Descripción del medio de prueba:** Vista de pasillos faltantes en el CES Punta Paredes. También se observa planza sobre pasillo inclinado. Fotografía Sernapesca
