INFORME TÉCNICO DE FISCALIZACIÓN AMBIENTAL

UF "LOTEO EN PN PUYEHUE"

PROYECTO INMOBILIARIO ALTOS DEL RANCO.

DFZ-2021-2606-XIV-SRCA

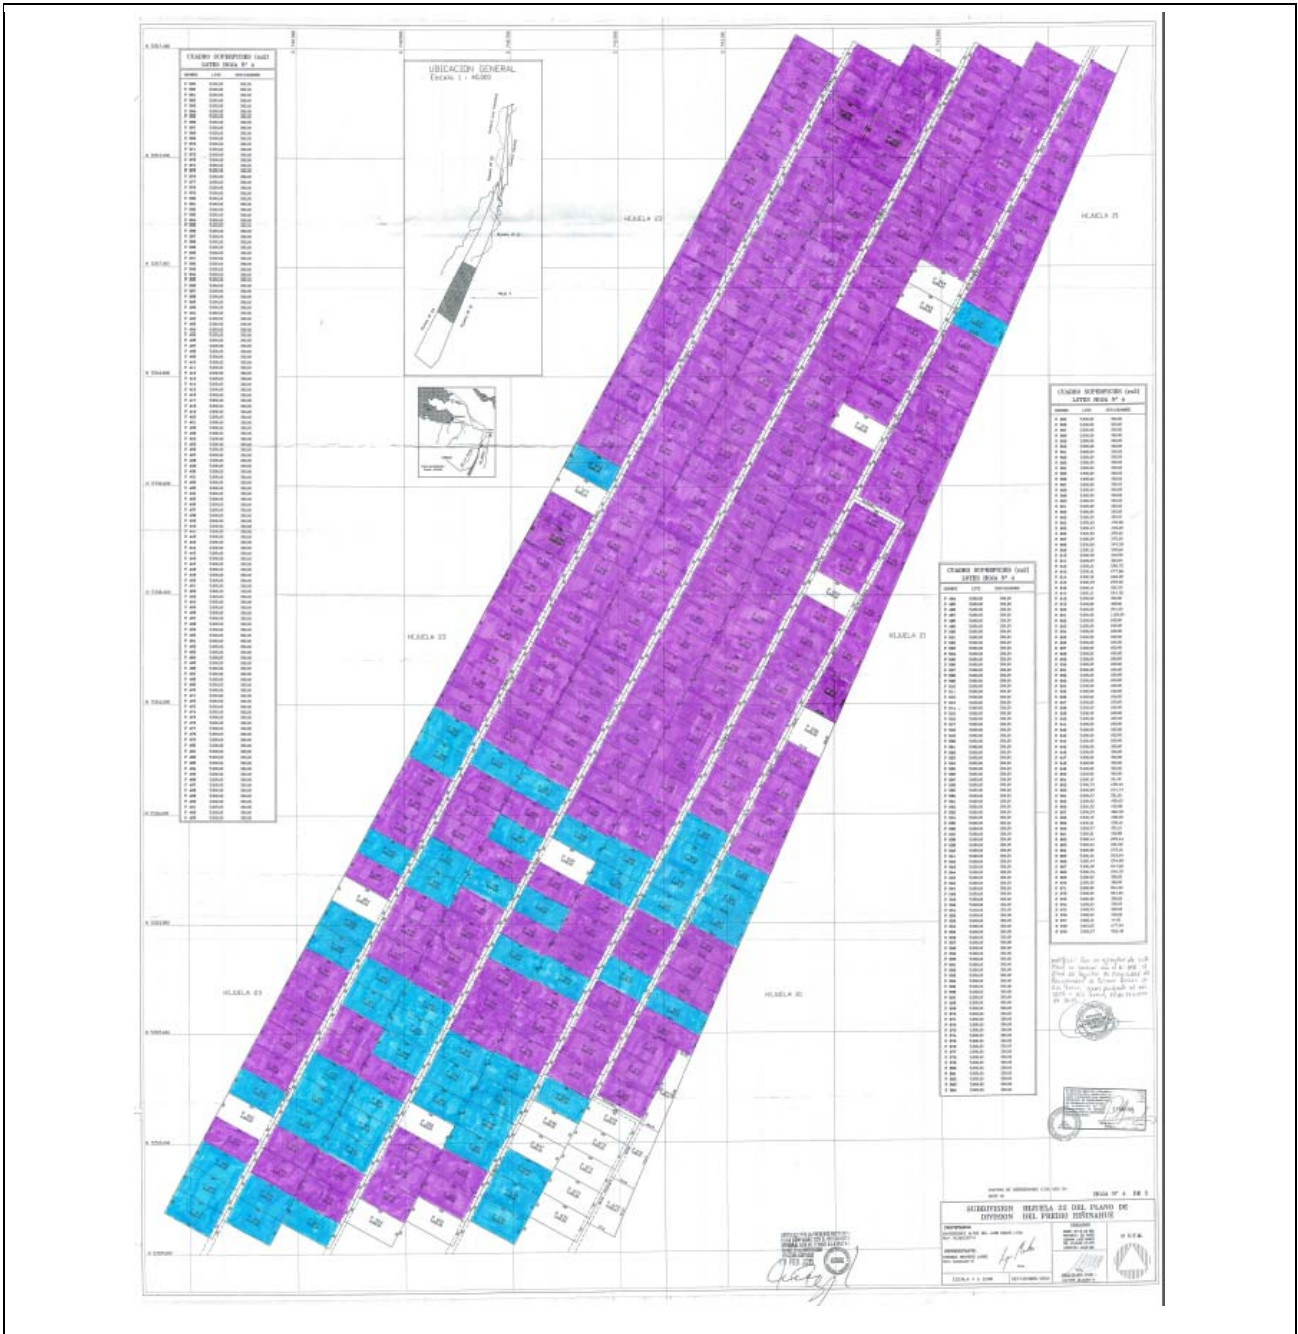
3.- Plano de Subdivisión Predial.

A continuación se presenta plano de subdivisión presentado al SAG, el que se encuentra inscrito en el Conservador de Bienes Raíces de Rio Bueno, junto al certificado del SAG número 016 de fecha 27 de Enero de 2015. El plano consta de cinco láminas. Cabe mencionar que se le solicitó al titular del proyecto, en la solicitud de requerimiento de información agregar colores para hacer una distinción entre parcelas vendidas, y aquellas con compromiso de venta. El titular en su respuesta expresa; *“De acuerdo a lo solicitado, los colores con que se han pintado los cinco planos, tienen la siguiente significación, al 21 de Mayo de 2021: (i) Color Morado: con escritura de compraventa, (ii) Color celeste: con compromiso de venta”*.

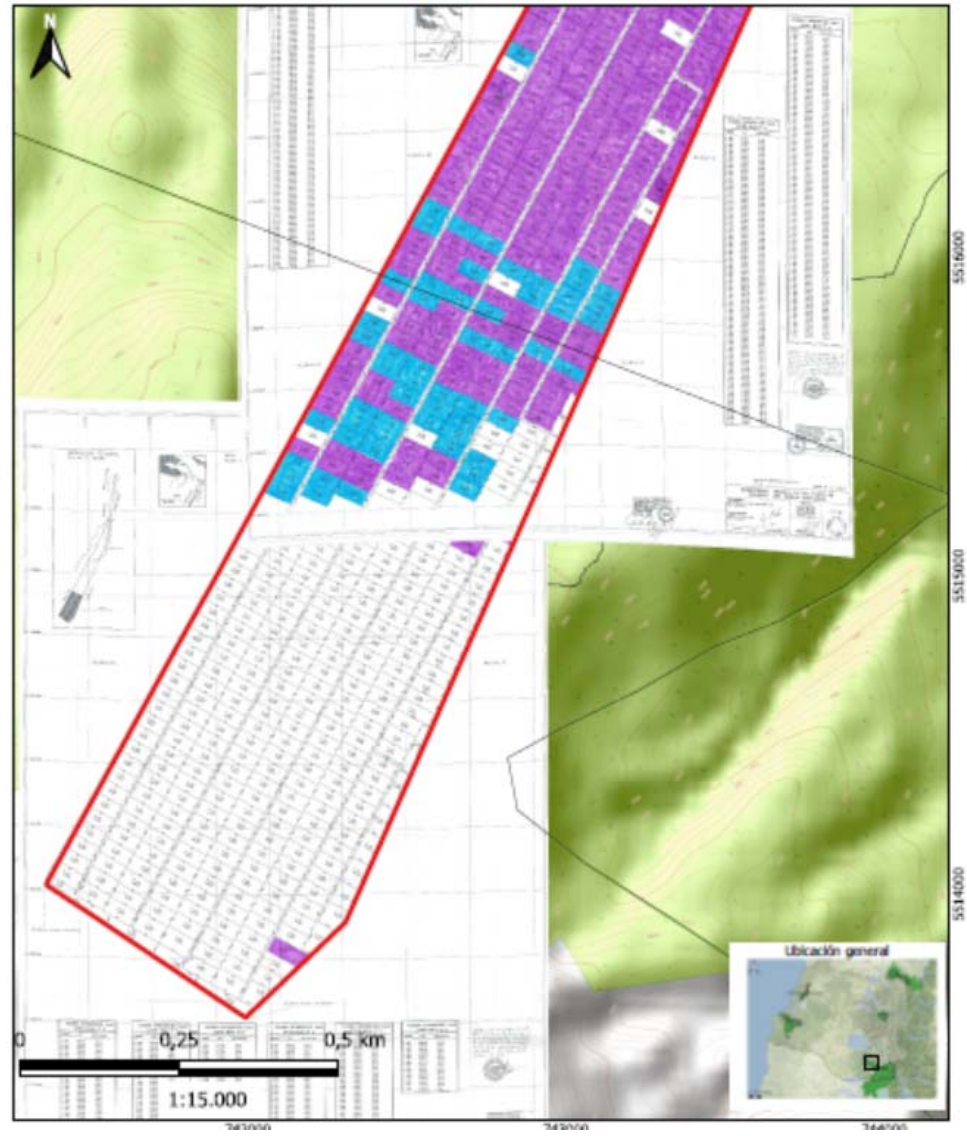
Traslape Parque Nacional Puyehue con Hijuera N° 22

- Cabe mencionar que según el Oficio Informe de CONAF N° 93/2020, y en base a la información proporcionada por el Ministerio de Bienes Nacionales el proyecto posee un 38%, es decir, 362 parcelas de agrado emplazadas físicamente dentro del Parque Nacional Puyehue, y las restantes 582 parcelas inmediatamente aledañas al área protegida. En esas áreas el 93% de la vegetación corresponde a bosque nativo adulto en su mayor proporción, acompañados de bosques achaparrados de lenga, los que también fueron observados en la inspección ambiental.

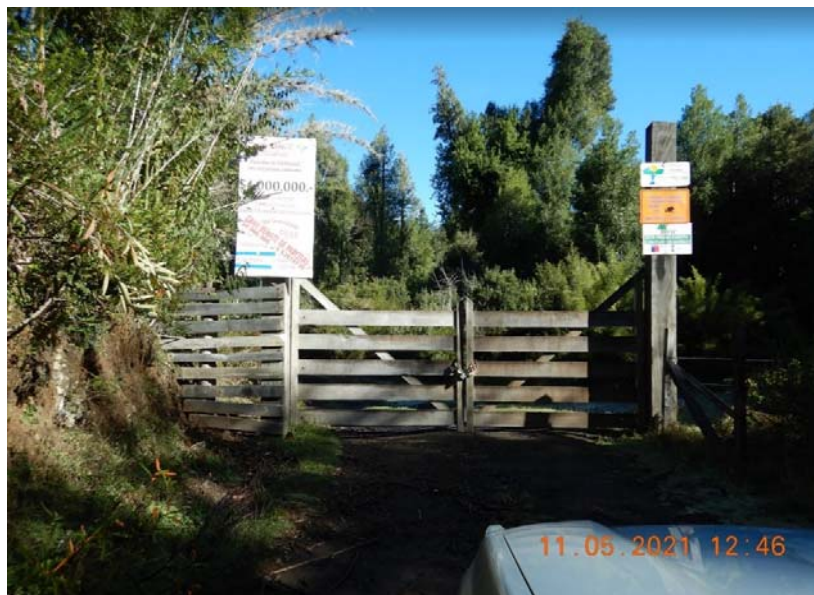
FOTOGRAFÍA 1.

Descripción medio de prueba: Portón de entrada al proyecto que da cuenta de oferta y remate de parcelas.

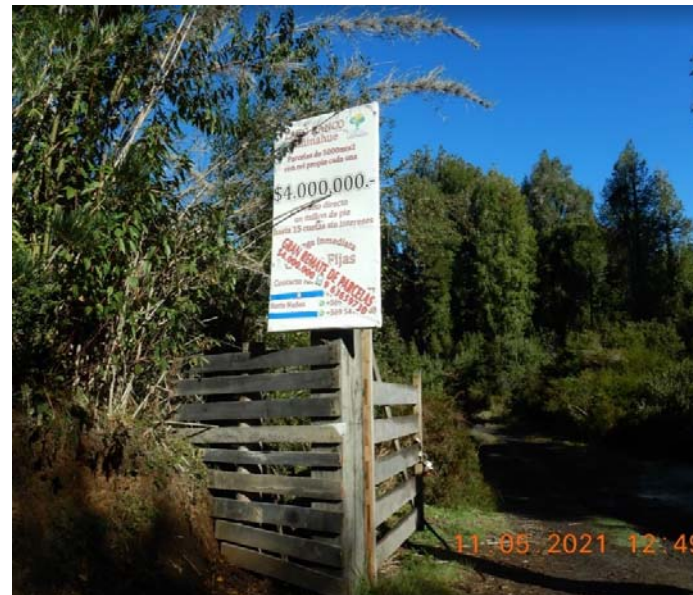
FOTOGRAFÍA 2.

Descripción medio de prueba: Letrero que oferta gran remate de parcelas desde \$ 4.000.000.-

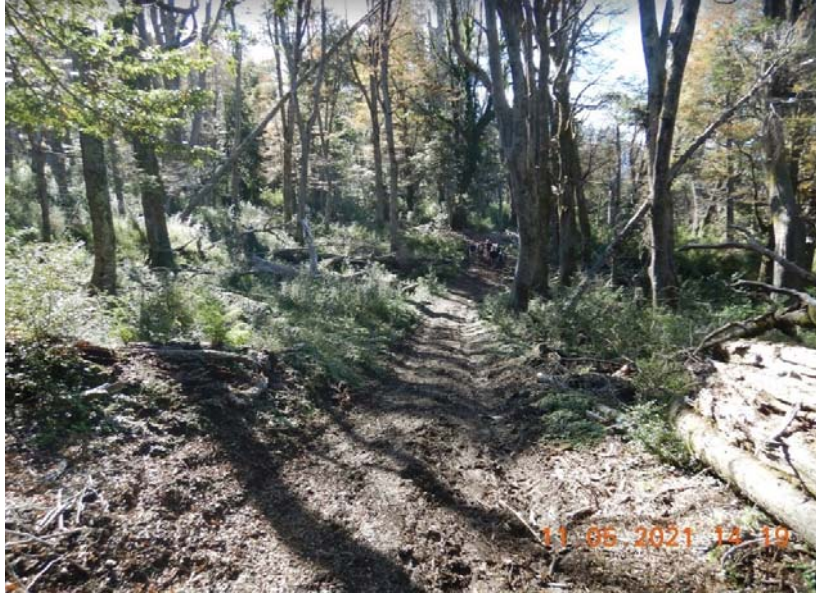
FOTOGRAFÍA 3.

Descripción medio de prueba: Camino principal de acceso al proyecto, entre medio de bosque nativo. Se observan huellas de maquinaria pesada para la apertura de caminos y despeje.

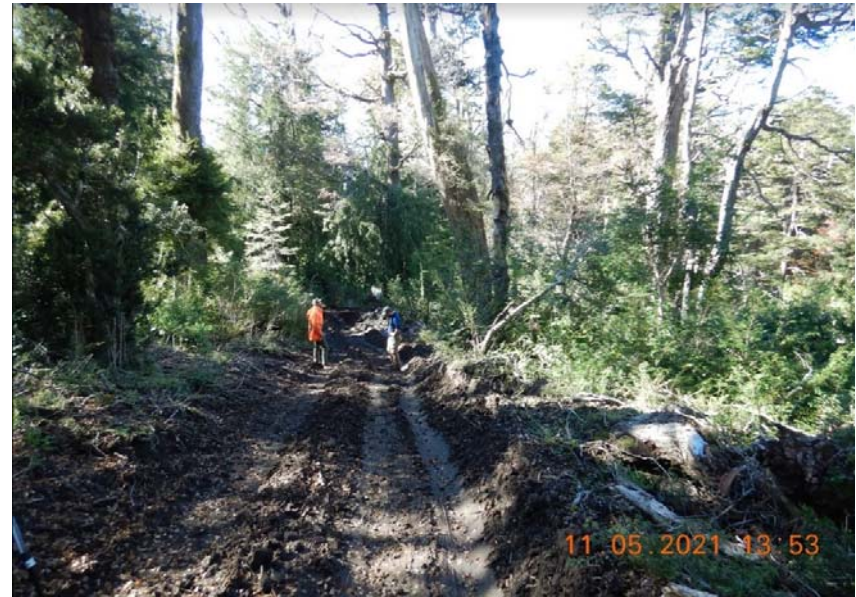
FOTOGRAFÍA 4.

Descripción medio de prueba: Camino principal, con corta de bosque nativo al costado. Se observan huellas de maquinaria pesada.

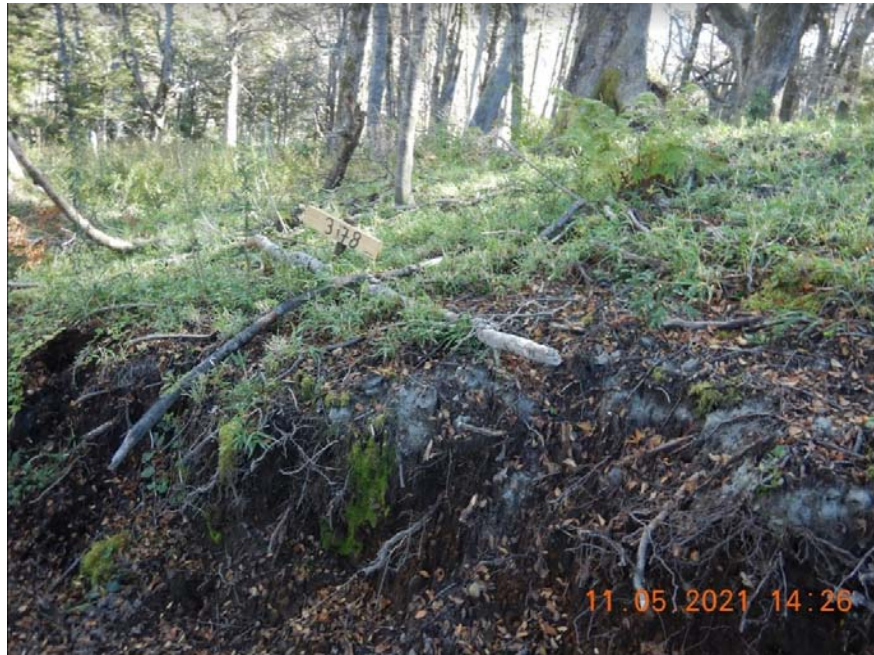
FOTOGRAFÍA 5.

Descripción medio de prueba: Demarcación de la parcela 378.

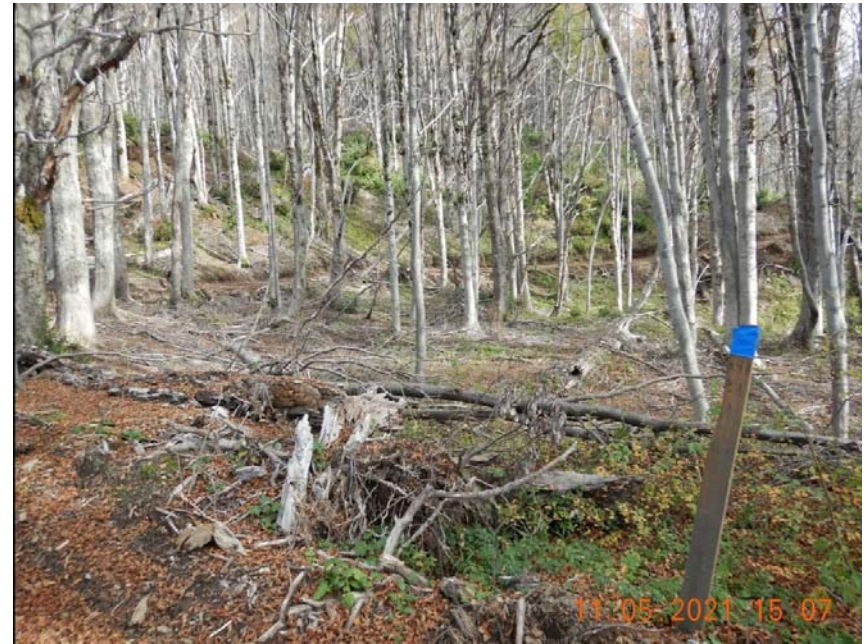
FOTOGRAFÍA 6.

Descripción medio de prueba: Demarcación de parcela S/N°.

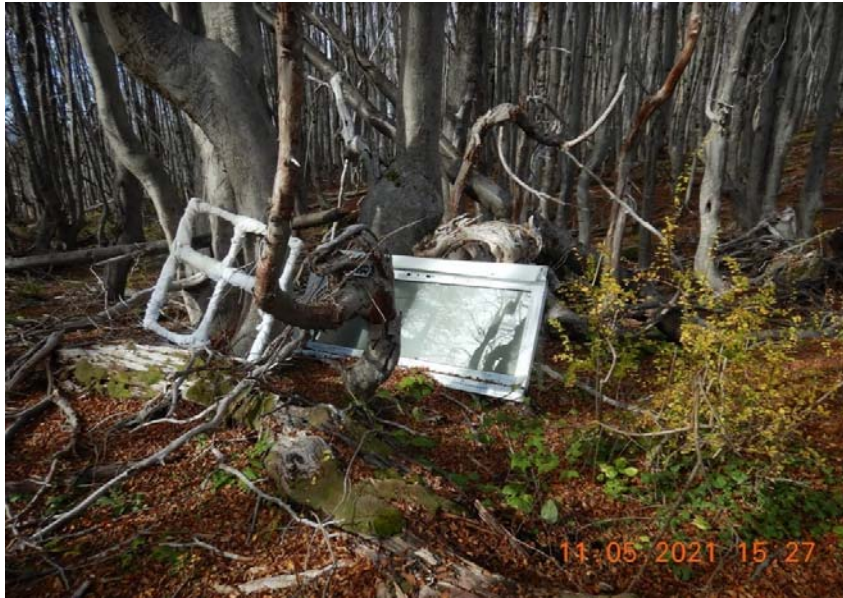
FOTOGRAFÍA 7.

- El camino seguido por el equipo fiscalizador atraviesa el límite del Parque Nacional Puyehue, donde se siguen observando delimitaciones de parcelas, como también corta de especies nativas que como se señaló deben ser informadas técnicamente por CONAF. En el sector alto, específicamente en los sectores 4, y 5 del loteo, se observan elementos de construcción, tales como tablas impregnadas para la construcción de terrazas y ventanas PVC, aún empaquetadas.

Descripción medio de prueba: En la parte alta de la parcelación, en pleno Parque Nacional se observan estructuras de construcción, ventanas PVC, para fines habitacionales.

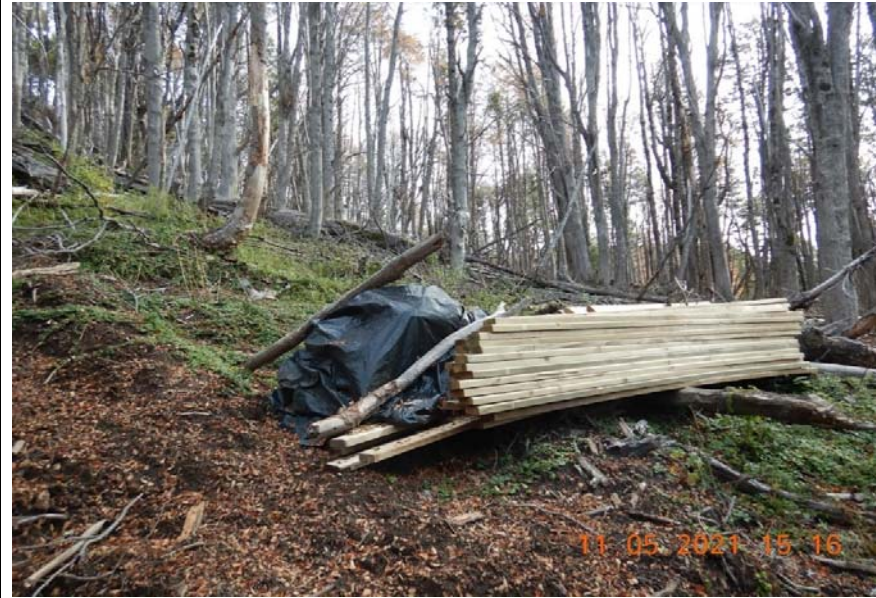
FOTOGRAFÍA 8.

Descripción medio de prueba: En la parte alta de la parcelación, en pleno Parque Nacional se observan material de construcción, listones de eucaliptus para terraza.

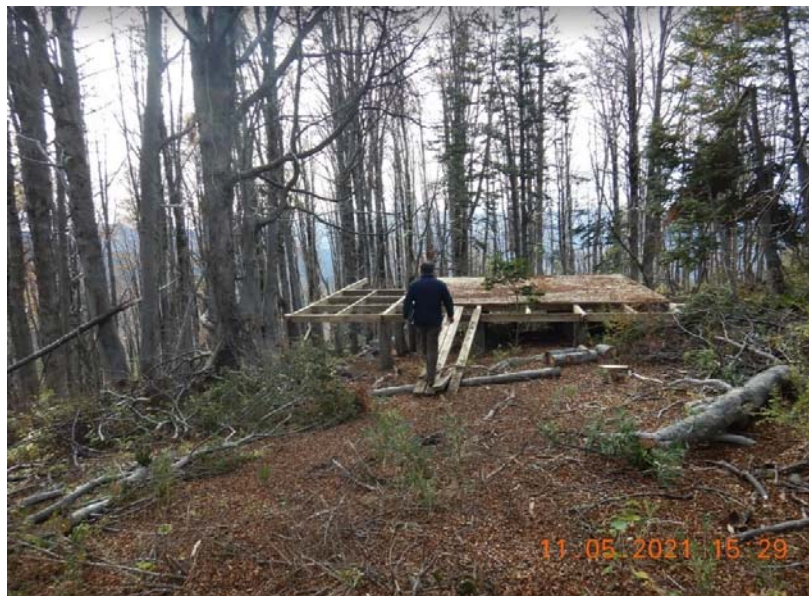
FOTOGRAFÍA 9.

- Un poco más arriba, en ese mismo sector alto, y dentro del Parque Nacional Puyehue, se constata la construcción de tres terrazas de madera, de una dimensión aproximada de 10 x 10, ello para instalación de Carpas-Domos, de hecho, en una de las terrazas, ya se encuentra instalado una carpa domo de color rojo, con puerta metálica, la que aprovecha la vista al valle, la que habría sido instalada por los adquirentes de las parcelas.

Descripción medio de prueba: Una de las tres terrazas en construcción para la instalación de Domos.

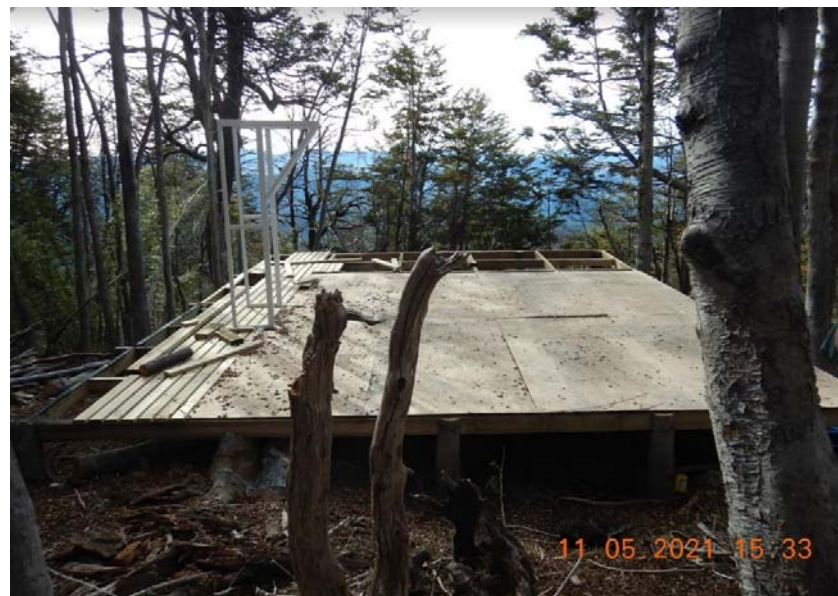
FOTOGRAFÍA 10.

Descripción medio de prueba: Una de las tres terrazas en construcción. Parte alta, dentro del Parque Nacional Puyehue.

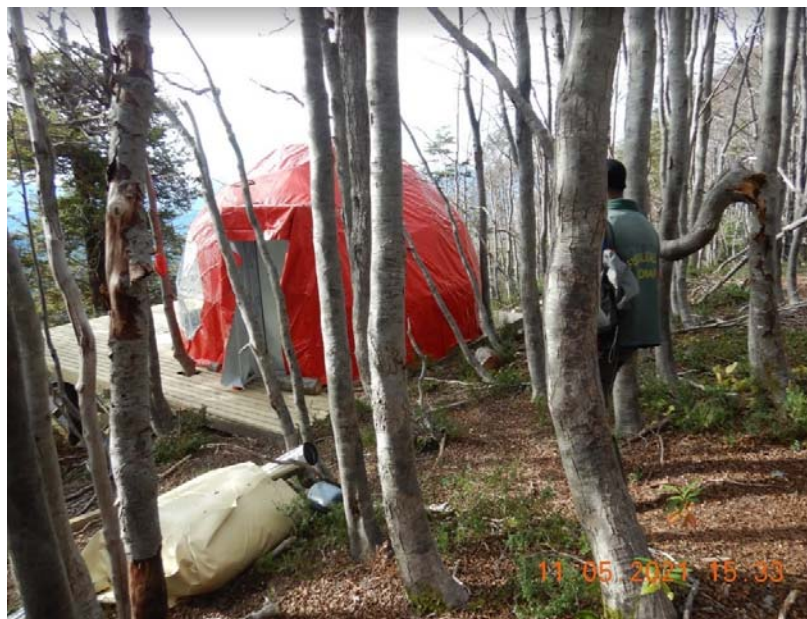
FOTOGRAFÍA 11.

Descripción medio de prueba: Terraza y Domo ya instalado en parte alta del predio, dentro del Parque nacional Puyehue.

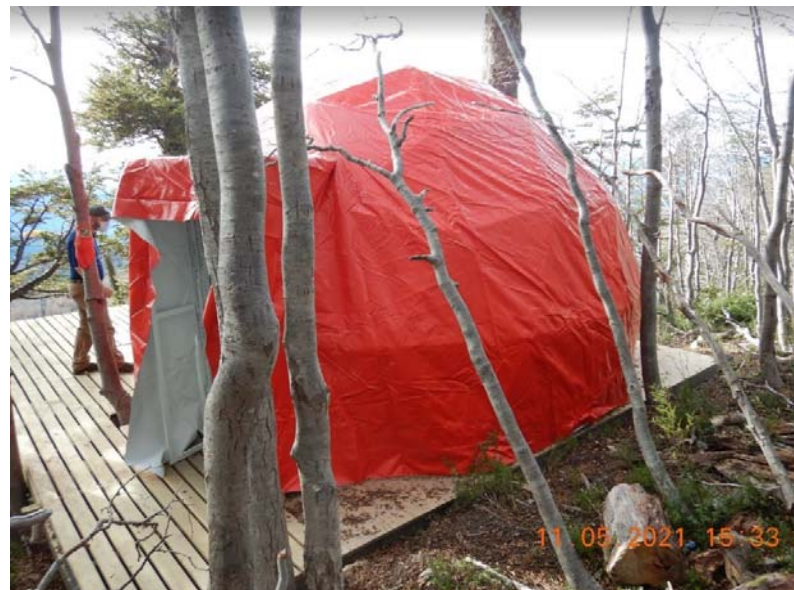
FOTOGRAFÍA 12.

Descripción medio de prueba: Terraza y Domo ya instalado en parte alta del predio, dentro del Parque nacional Puyehue.
