INFORME TÉCNICO DE FISCALIZACIÓN AMBIENTAL

**DENUNCIA CONTRA
CENTRO DE CULTIVO PULLINQUE,
COMUNA DE PANGUIPULLI.**

DFZ-2021-2749-XIV-SRCA

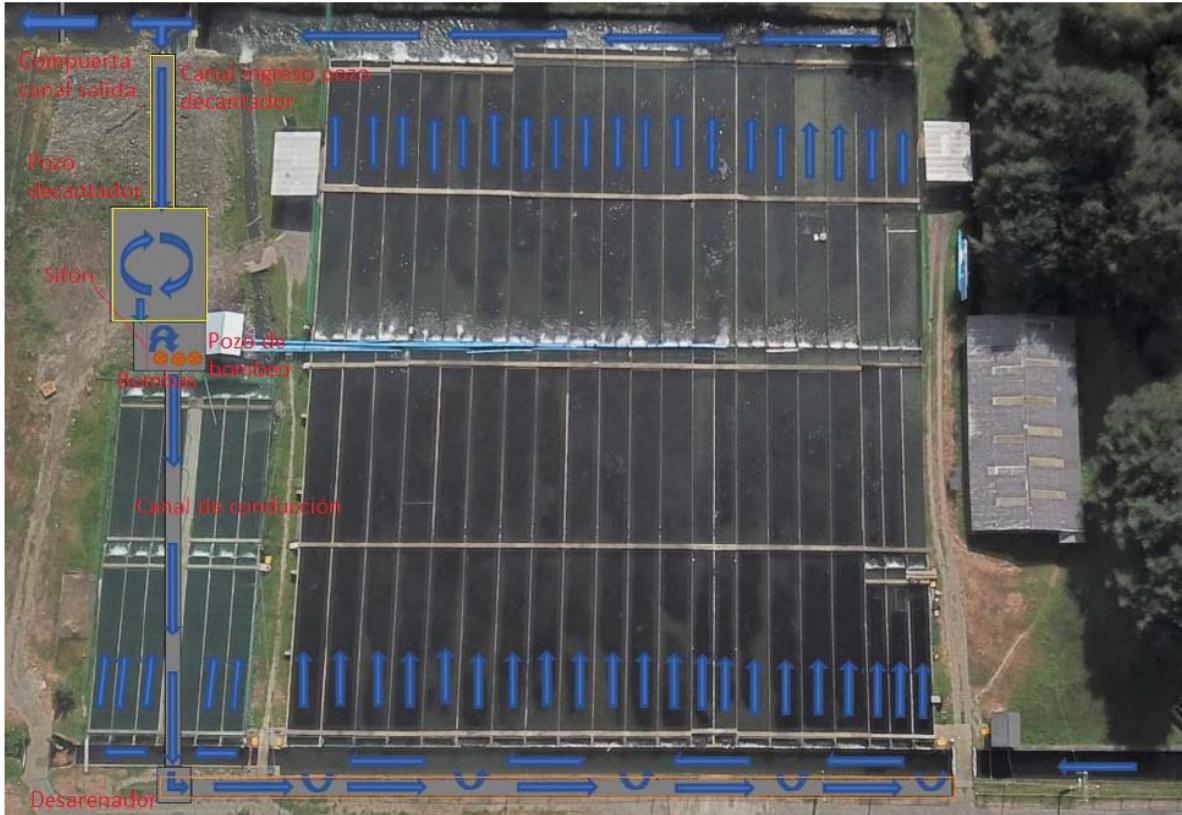
- 1 - Compuerta canal salida:** Esta estructura permite subir el nivel del agua al canal de salida para poder re-dirigir el agua hacia el pozo decantador mediante el canal de ingreso pozo decantador.

- 2 - Canal de ingreso pozo decantador:** Este canal es el que dirige las aguas del canal de salida del centro hacia el pozo decantador.
- 3 - Pozo decantador:** Corresponde a un decantador ubicado al final del canal de ingreso e inmediatamente antes al pozo de bombeo. Tiene por objetivo que el agua re-utilizada vaya con agua previamente decantada.

- 4 y 5 - Pozo de bombeo y sifón:** El pozo de bombeo es de donde se bombea el agua para su posterior ingreso nuevamente al canal de cabecera de la piscicultura. Este además tiene una red de difusores de aire al fondo del mismo donde se le inyecta el aire a presión al agua que ingresa al pozo. Esta agua ingresa mediante un sifón, permitiendo que el aire se difunda en el agua por el peso ejercido de la columna de agua.

- 6 - Canal conducción:** Es el canal que conduce el agua bombeada en el pozo de bombeo hacia el canal de cabecera del Centro. Su capacidad de porte es de 1700 litros por segundo.

- 7 - Desarenador:** Es un decantador adicional que tiene por objetivo dar la última decantación a cualquier material particulado que no haya decantado previamente en el decantador del pozo

A continuación, sigue un diagrama de flujo y se muestran las obras del sistema re-uso marcadas en color amarillo y naranjo. Las obras demarcadas en color amarillo son el pozo decantador y canal de ingreso a dicho pozo. Las obras demarcadas en color naranjo solo consisten en el reemplazo de las tuberías preexistentes por un canal revestido con hormigón.

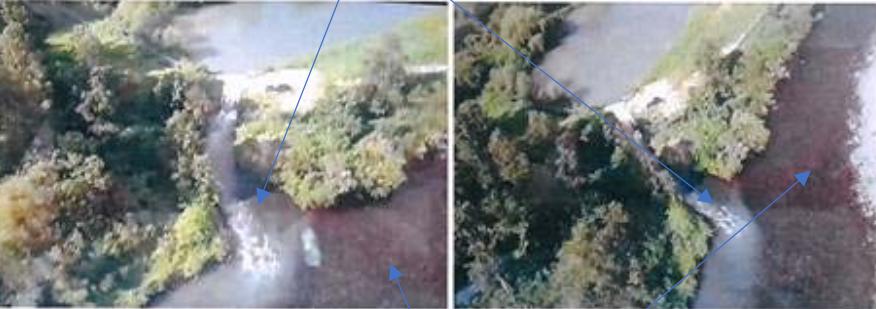
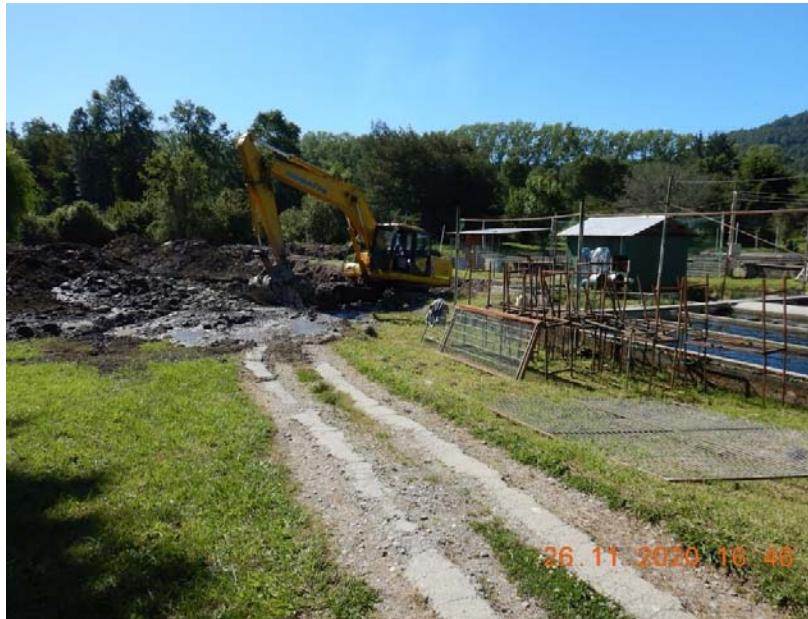
Registros	
<p>Descarga centro Pullinque</p>

- La descarga que se realiza en ese momento posee bastante turbidez y se aprecia en su descarga una diferencia notable en la coloración del río.

<p>Fotografía 1.</p> <p>Coordenadas UTM DATUM WGS84 HUSO 18</p> <p>Descripción del medio de prueba: Imagen Dron de la denuncia activada en redes sociales, y que da cuenta del cambio del color del río Zahuil.</p>	<p>Fotografía 1.</p> <p>Fecha: 26/11/2020</p> <p>Coordenadas DATUM WGS84 HUSO 18</p> <p>Descripción del medio de prueba: Faenas de construcción de sistema de recirculación, en este caso del nuevo decantador.</p>

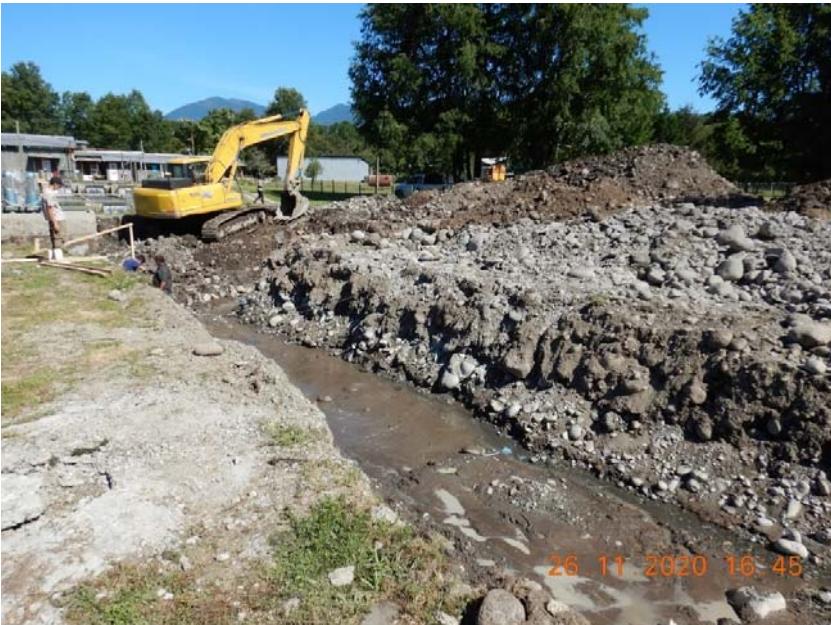
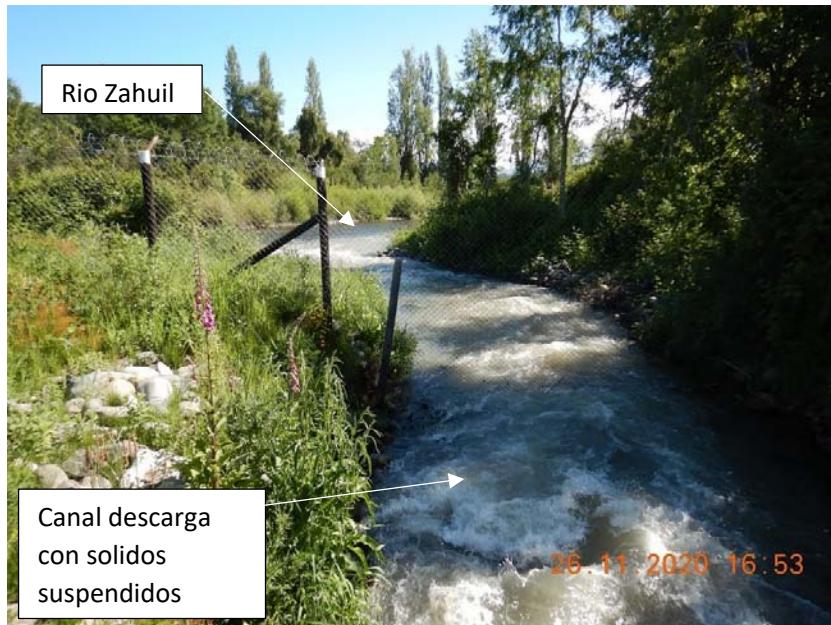
- En el recorrido a la laguna de decantación se observó que dicha laguna posee gran cantidad de agua con sedimento suspendido a decantar. La laguna tiene una dimensión de 90 por 30 metros aproximadamente y descarga en el punto Norte: 5.612.835, Este: 738219.

Con los datos obtenido con Sonda multiparámetro marca Hanna modelo Hi 9829 previamente calibrada en el terreno se observa una gran diferencia en la turbidez, principalmente dada las condiciones de trabajos en la zona debido al movimiento de tierras, con una evidente suspensión de sólidos suspendidos. La Conductividad baja probablemente debido a la composición de dicho material suspendido

<div style="text-align: right; color: orange;">26.11.2020 16:53</div> <div style="border: 1px solid black; padding: 5px; display: inline-block;">Rio Zahui</div> <div style="border: 1px solid black; padding: 5px; display: inline-block;">Canal descarga con sólidos suspendidos</div>	
Fotografía 1. Coordenadas UTM DATUM WGS84 HUSO 18 Norte: 5612998 Este: 738486 Descripción del medio de prueba: Maquinaria trabajando sistema de re-uso de aguas, y aguas acumuladas con alto sólidos en suspensión.	Fecha: 26/11/2020	Fotografía 2. Coordenadas DATUM WGS84 HUSO 18 Norte: 5612854 Este: 738218 Descripción del medio de prueba: Canal y descarga de la piscicultura con alto sólido suspendido.	Fecha: 26/11/2020
