INFORME TÉCNICO DE FISCALIZACIÓN AMBIENTAL

BOTADERO QUEBRADA GRANDE - MAMIÑA

DFZ-2021-2166-I-SRCA

OCTUBRE 2021

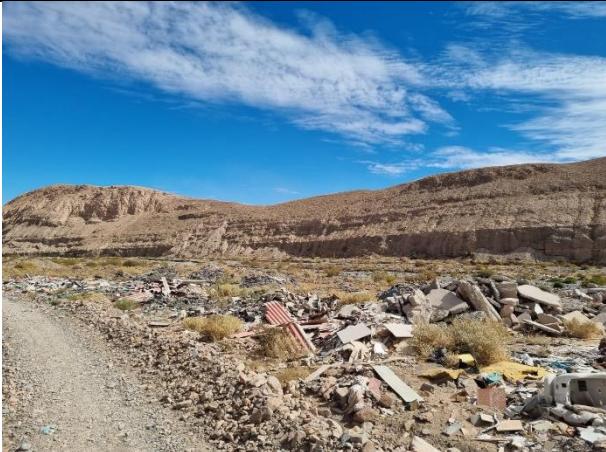
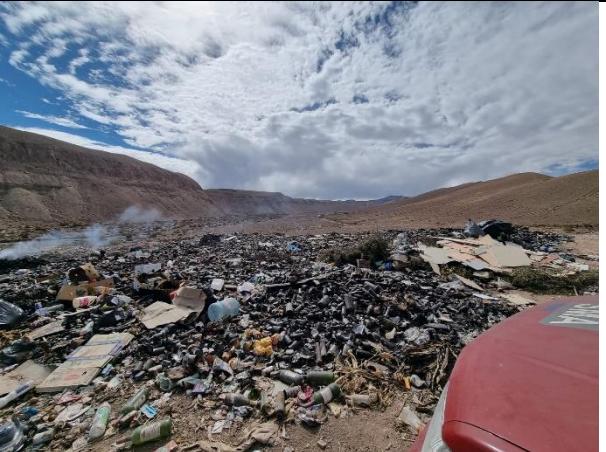
Estación N°1 Acopio de residuos. Se constató que en coordenadas UTM WGS84 478.261 m; 7.782.454 m (huso 19 Sur), existía un acopio de residuos (Fotografías 1 a la 4), los cuales se encontraban depositados entre la Quebrada Grande y el camino privado situado al lado sur de ésta. Fue posible constatar que dichos residuos se extendían de este a oeste, desde dicho punto hasta el punto de coordenadas UTM WGS84 478.130 m; 7.782.462 m (huso 19 Sur). Se observó que los residuos consistían principalmente en escombros, plásticos, vidrios, papel, cartón y residuos domiciliarios en general.

Fotografía 1.		Fecha: 13/07/2021		Fotografía 2.			
Coordenadas UTM DATUM WGS84 HUSO 19S		Norte: 7.782.454 Este: 478.261		Coordenadas UTM DATUM WGS84 HUSO 19S			
Descripción del medio de prueba: Acopio de residuos sector Quebrada Grande, Mamiña			Descripción del medio de prueba: Acopio de residuos sector Quebrada Grande, Mamiña

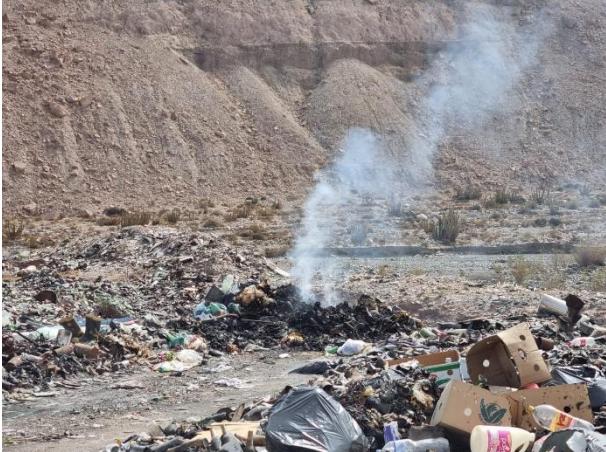
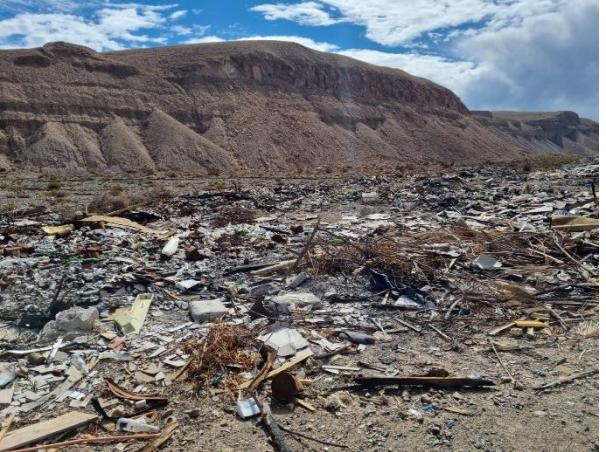
Se constató que al momento de la inspección existían residuos en combustión (Fotografías 2 y 3). También se pudo observar la existencia de vestigios de combustión en otros sectores del acopio.

Fotografía 3.		Fecha: 13/07/2021		Fotografía 4.			
Coordenadas UTM DATUM WGS84 HUSO 19S		Norte: 7.782.454 Este: 478.261		Coordenadas UTM DATUM WGS84 HUSO 19S			
Descripción del medio de prueba: Acopio de residuos sector Quebrada Grande, Mamiña			Descripción del medio de prueba: Acopio de residuos sector Quebrada Grande, Mamiña
