INFORME TÉCNICO DE FISCALIZACIÓN AMBIENTAL

Examen de Información

CES ESTERO NAVARRO, RNA N°120145

DFZ-2021-434-XII-RCA

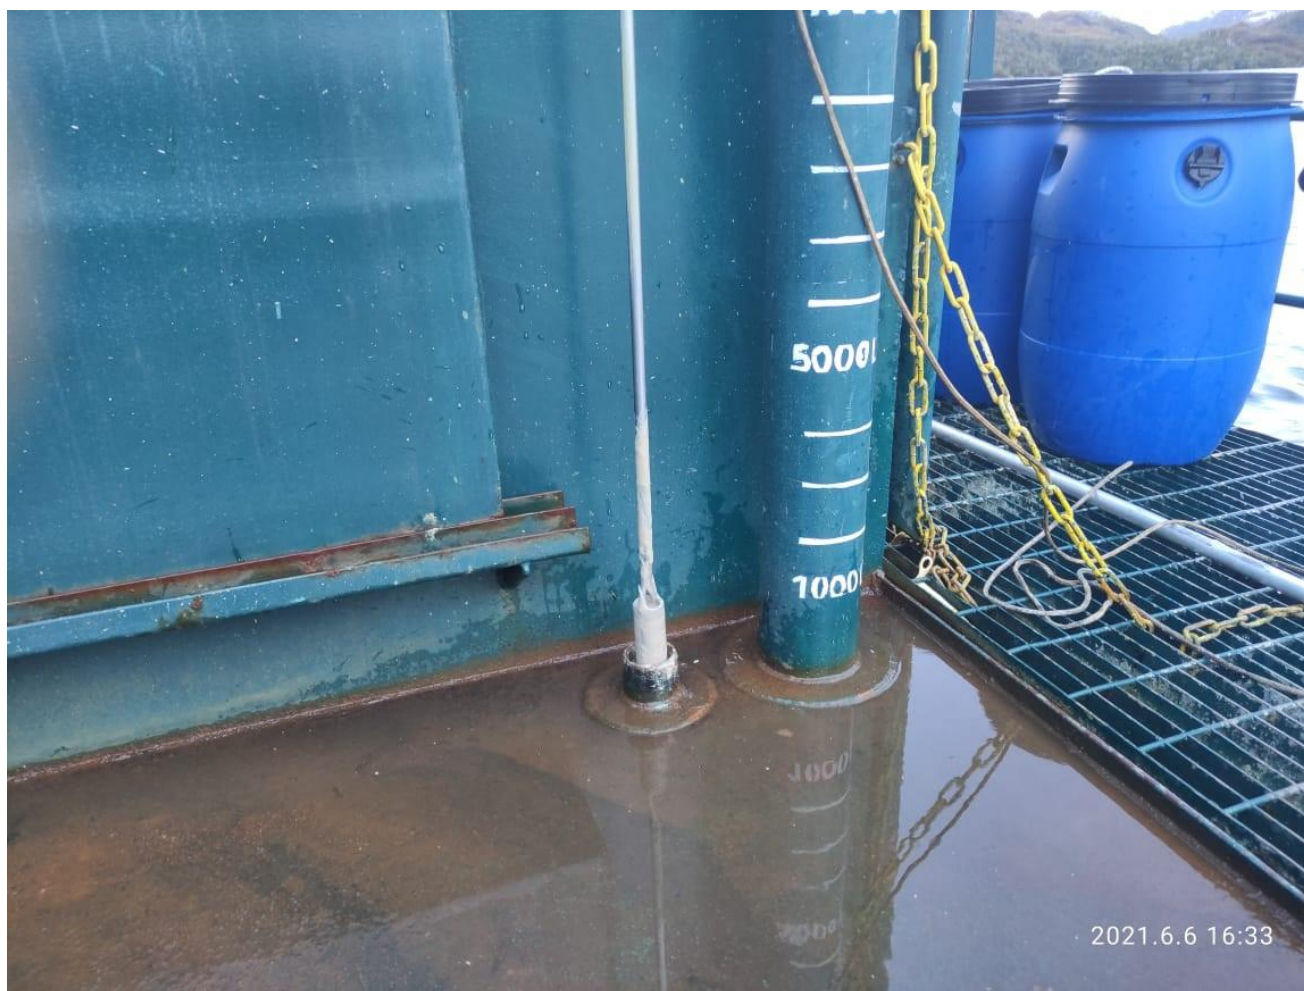
Fotografía 1.

Descripción del medio de prueba: Registro de medición de nivel de llenado de estanque de acumulación de material ensilado, en que se aprecia un nivel cercano a los 5.000 litros.

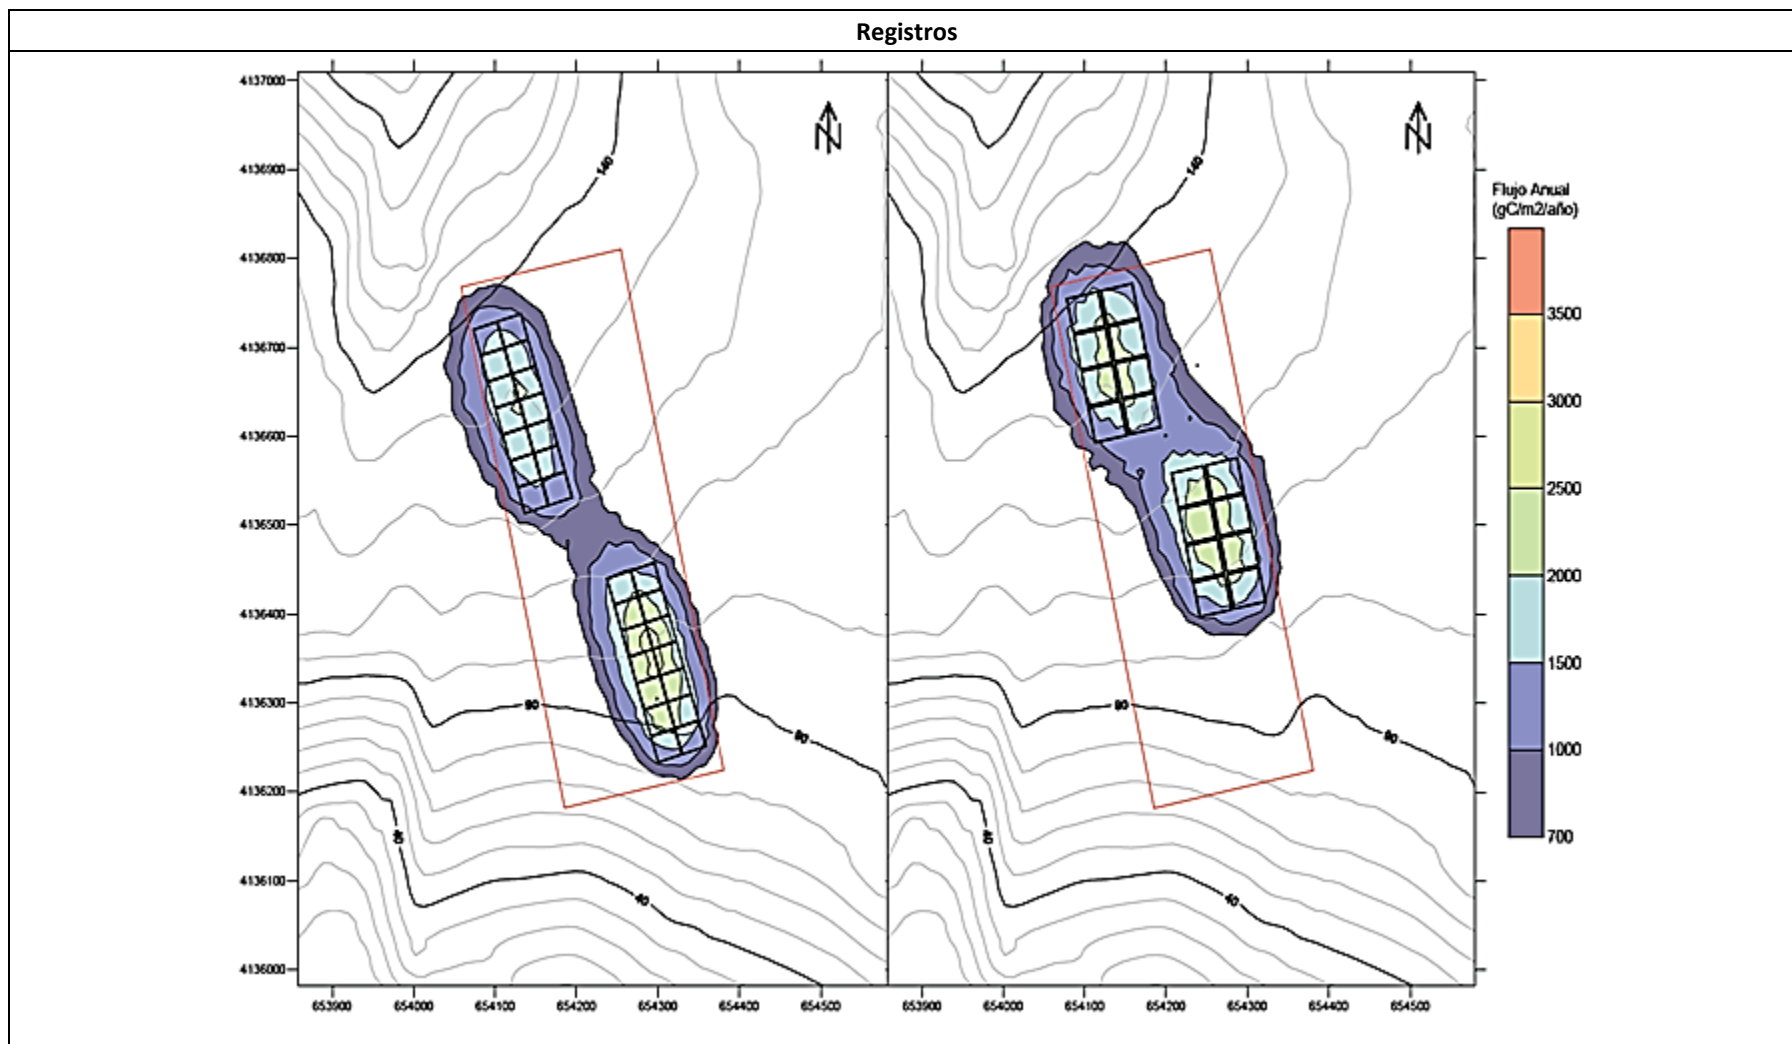
Figura 4.

Descripción del medio de prueba: Modelación Depomod de la dispersión de carbono presentada por el titular en carta de consulta de pertinencia de ingreso al SEIA de fecha 12/09/19. Se observa a la izquierda escenario considerado originalmente para el proyecto (DIA), en tanto que a la derecha se expone escenario proyectado en virtud de modificación descrita en carta de consulta de pertinencia de ingreso al SEIA presentada con fecha 12/09/19.

- Posteriormente, mediante presentación efectuada con fecha 12/09/19 (PERTI-2019-3270) el titular consultó la pertinencia de ingreso al SEIA respecto de utilizar 16 balsas jaulas cuadradas de 40x40 metros dispuestas en una nueva configuración compuesta por 2 módulos de cultivo situados al interior del área de concesión, distinta a la expuesta en la presentación efectuada con fecha 14/08/19 (ver **Figura 4**). A este respecto, mediante Resolución Exenta N° 400/2019/32070 de fecha 22/11/19 y en consideración a que los resultados de la nueva modelación arrojaron que el área de sedimentación alcanzaba los 9.953 m² para tasas de depositación de materia orgánica superiores a los 2.000 grC/m²/año, la Dirección Regional del SEA Magallanes resolvió que dicha modificación no tenía obligación de someterse al Sistema de Evaluación de Impacto Ambiental (ver **Anexo 8**).

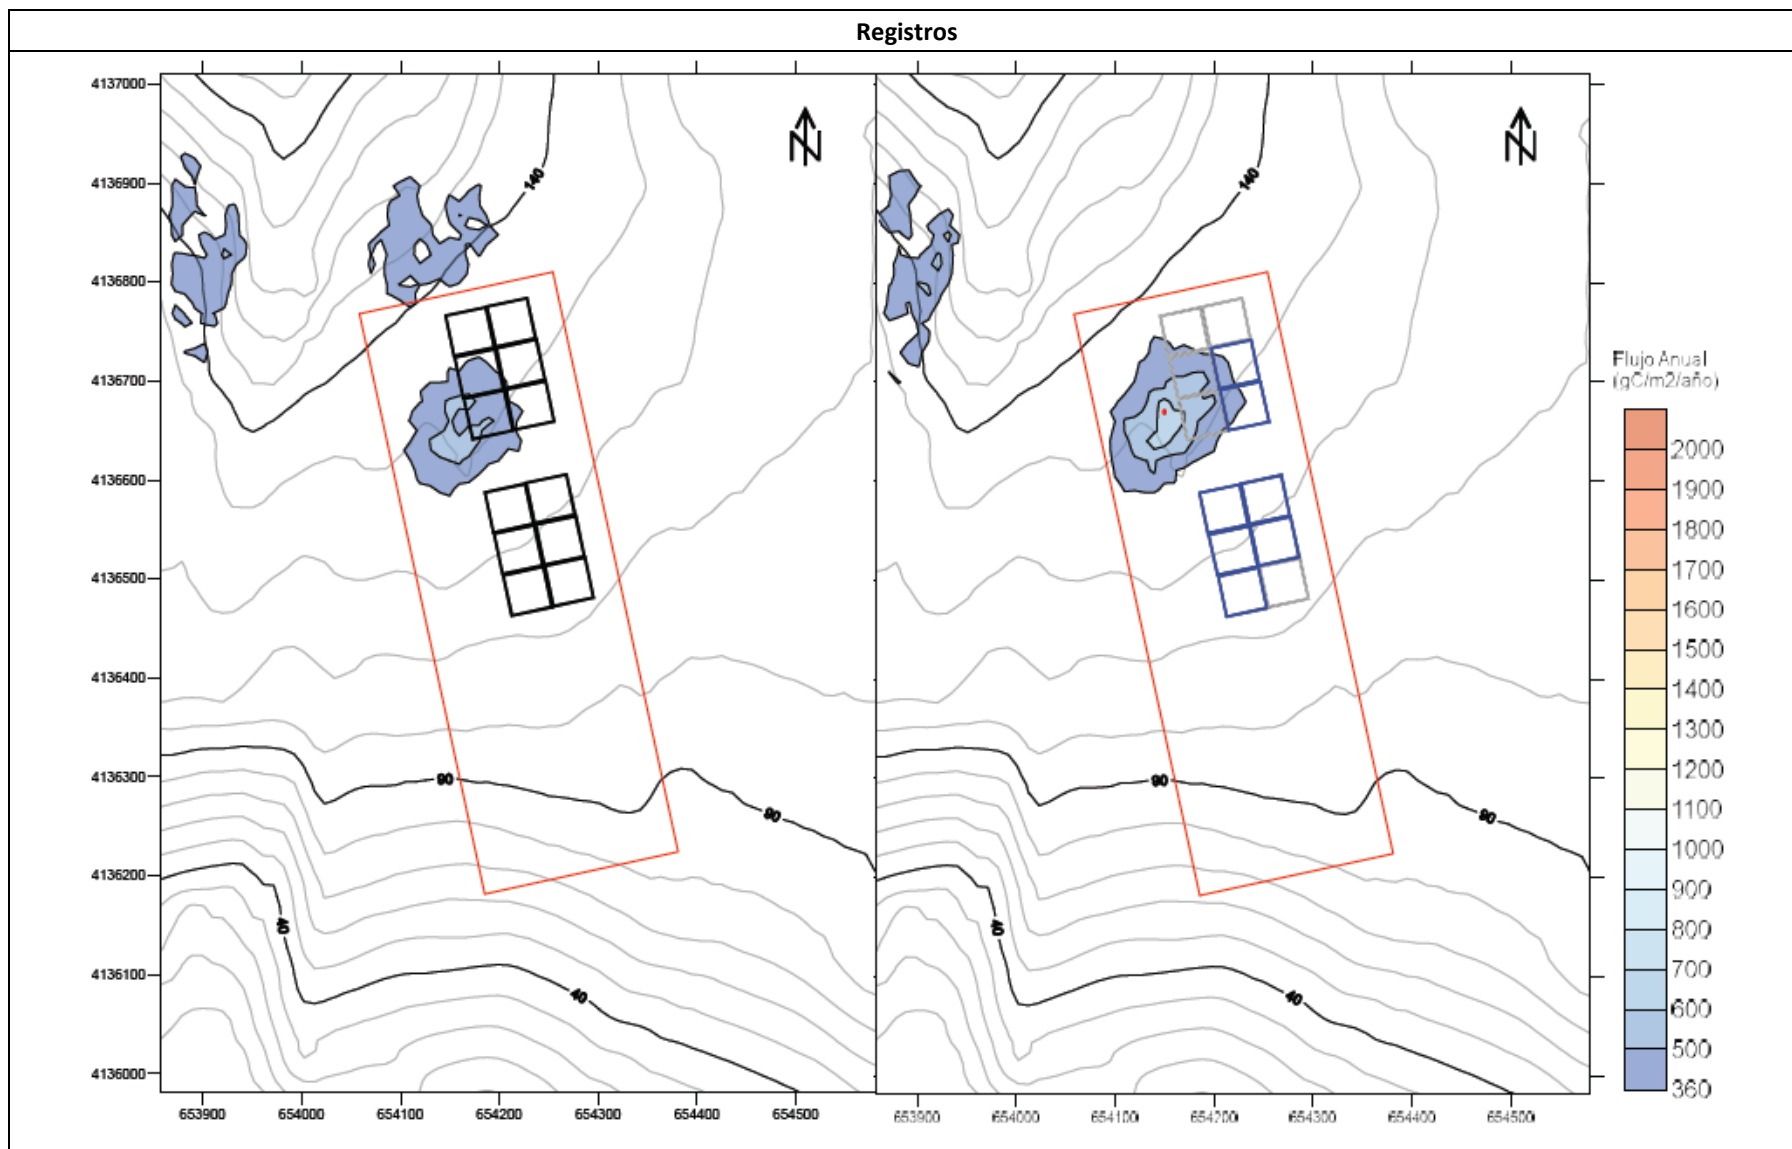
Figura 5.

Descripción del medio de prueba: Modelación Depomod de la dispersión de carbono presentada por el titular en carta emitida con fecha 08/06/21 (Respuesta a requerimiento de información). Se observa a la izquierda escenario considerando la disposición actual de las balsas jaulas a máxima capacidad (total de las balsas jaulas instaladas sembradas), y a la derecha escenario considerando la disposición actual de las balsas jaulas y con un total de 7 balsas jaulas sembradas.

- Mediante carta presentada con fecha 08/06/21, el titular acompañó una nueva modelación efectuada con el software Depomod relativa a la dispersión de carbono en el sedimento marino considerando un escenario hipotético de operación con 12 balsas jaulas sembradas (total de balsas instaladas para el ciclo productivo), así como también el actual escenario de operación con 7 balsas jaulas sembradas (ver **Figura 5**), obteniéndose a partir de ambos, áreas de sedimentación que alcanzarían los 25.246 m² y 20.673 m², respectivamente, pero con tasas de depositación de materia orgánica que no superarían los 800 grC/m²/año. Cabe señalar que los resultados obtenidos serían concordantes con el número de balsas jaulas en operación durante el ciclo productivo en curso; situación que es esperable dado que a menor cantidad de peces en cultivo, menor es la cantidad de sólidos que finalmente se depositan en el fondo marino.

- o Si bien la modelación no presenta diferencias en la metodología de cálculo y parámetros de entrada entre los dos estudios, considerando el primero como la consulta de pertinencia SEA ID 2019-3270 y el segundo como la respuesta al requerimiento de información efectuado mediante Resolución Ex. MAG N°033/2021 de la SMA, llaman profundamente la atención las corrientes utilizadas, dado que difieren enormemente entre los dos períodos. A este respecto, en la consulta de pertinencia la velocidad de corriente no presentó registros por sobre los 15 cm/s, concentrando los resultados de las mediciones entre los 1,5 y 3,0 cm/s con un 40% de los registros, seguido por velocidades entre 3,1 y 5,0 cm/s (27%) y velocidades menores a 1,5 cm/s (25%), mientras que para la respuesta al requerimiento de información no se registraron velocidades inferiores a los 5 cm/s, concentrándose éstas entre los 5,1 y 20 cm/s. Asimismo, cabe mencionar que los primeros resultados se acercan más a los presentados durante la evaluación ambiental del proyecto.

- o Por otra parte en ambos informes, específicamente en el apartado 4.2 “Hidrodinámica del área”, se hace mención de la activación o no del módulo “resuspensión”, que en ambos casos no fue activado. En el informe original se indica que no se activó porque el centro correspondía a uno de tipo Sedimentario (no dispersivo), sin embargo, para el presente estudio tampoco se activó este módulo, pese a que la velocidad promedio de corrientes superó con creces los 9 cm/s, ante lo cual el centro debiese catalogarse como Dispersivo.

- o Finalmente, se debe considerar que las modelaciones realizadas tanto para la consulta de pertinencia SEA ID 2019-3270, como para el requerimiento de información, sólo consideraron la porción superficial de la columna de agua perfilada hasta los 30 y 32 m, en circunstancias que las profundidades presentes en el área concesionada alcanzan hasta los 140 m.
