Superintendencia del Medio Ambiente
Gobierno de Chile

INFORME TÉCNICO DE FISCALIZACIÓN AMBIENTAL
PLANTA DE EXTRACCION DE ARIDOS Y PROCESAMIENTO
ACONCAGUA

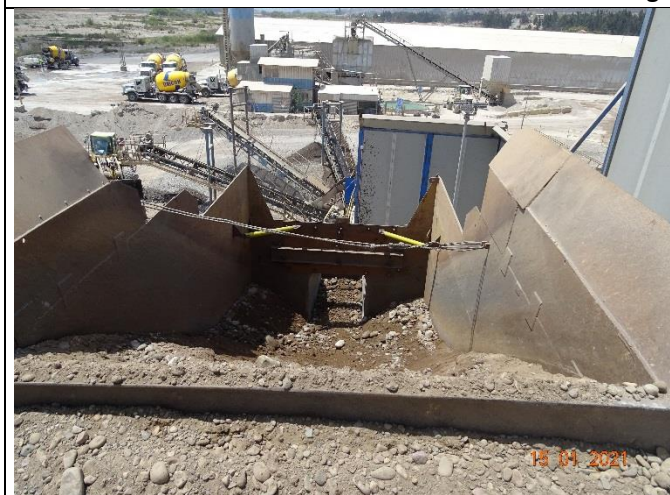
Fotografía 5. Fecha: 24-11-2020

Descripción del medio de prueba: Fotografía muestra el sector de funcionamiento de planta procesadora de material.

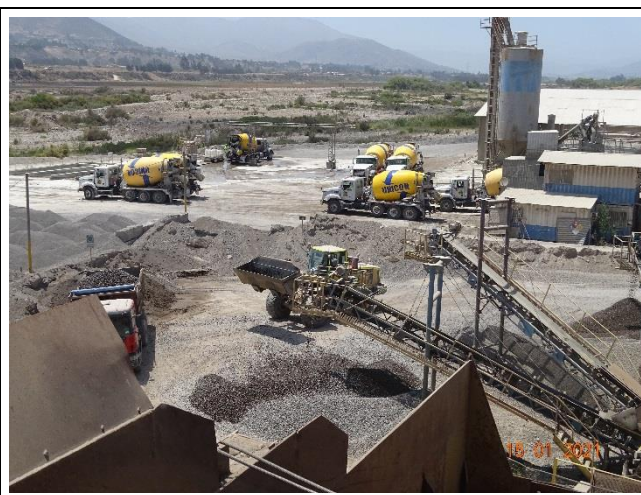
Fotografía 6. Fecha: 24-11-2020

Descripción del medio de prueba: Fotografía muestra el sector de funcionamiento de planta procesadora de material.

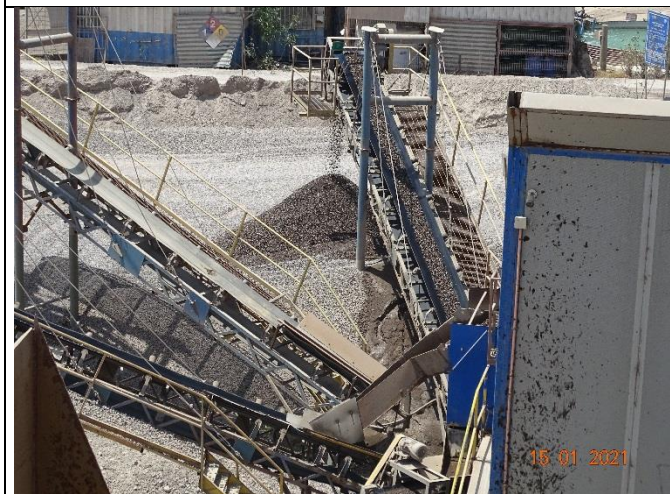
Fotografía 7. Fecha: 24-11-2020

Descripción del medio de prueba: La fotografía muestra el sector de funcionamiento de planta procesadora de material.

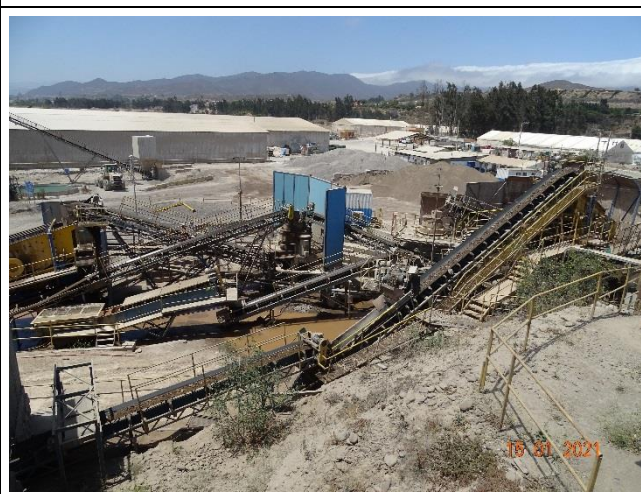
Fotografía 8. Fecha: 24-11-2020

Descripción del medio de prueba: La fotografía muestra el sector de funcionamiento de planta procesadora de material.

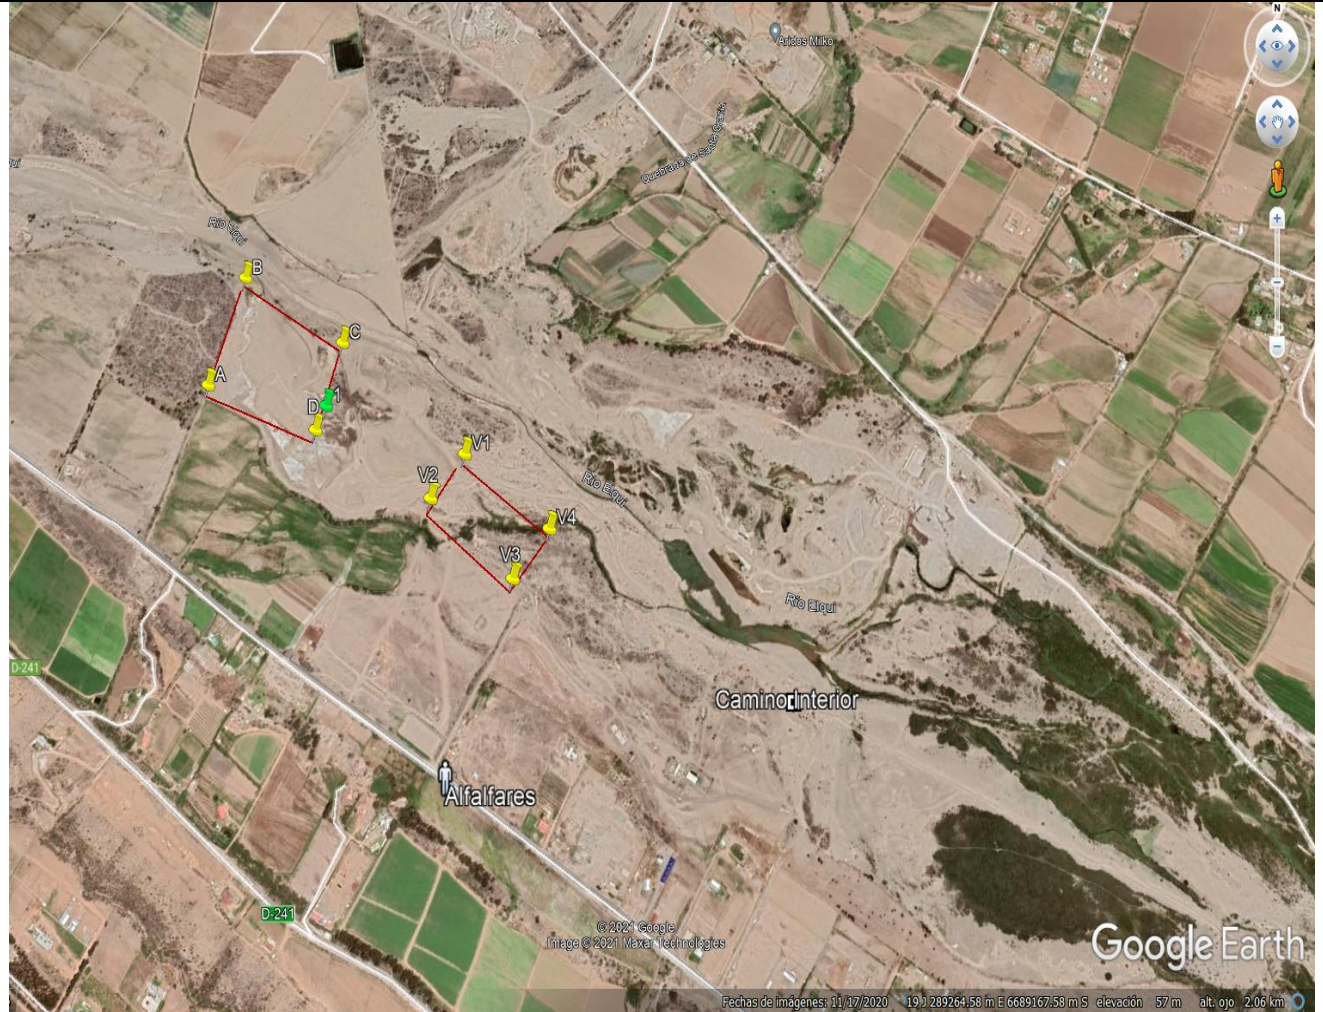
Imagen 1. Fuente Google Earth

En relación a la UF analizada en el presente informe, según los antecedentes presentados por la Municipalidad de La Serena, existen tres documentos de autorización de extracción de áridos en relación al titular Áridos Aconcagua S.A., el cual desde el año 2016 al 2021 fecha poseen decretos de autorización y prórroga anuales, por un valor total de 298.000 m³. De los tres documentos, dos de ellos poseen un polígono con cuatro coordenadas UTM Datum WGS 84, el otro solo considera solo una coordenada. Además, se constató que uno de los vértices del polígono presentado, contenía un error en una de las coordenadas, lo cual fue consultado vía correo electrónico a Dirección de Obras Municipales de La Serena, quienes respondieron, y mediante la misma vía, se envió la coordenada corregida. Considerando el área formada por los polígonos corregida, se realizó un cálculo aproximado de volumen a extraer en ambos sectores, el cual dio como resultado un total de 241.200 m³ aproximadamente (imagen 1).

Descripción del medio de prueba: Polígonos de pozos de extracción registrados por la Superintendencia del Medio Ambiente según los datos entregados por la municipalidad de La Serena (polígonos color rojo), más la coordenada del tercer documento de autorización (color verde).

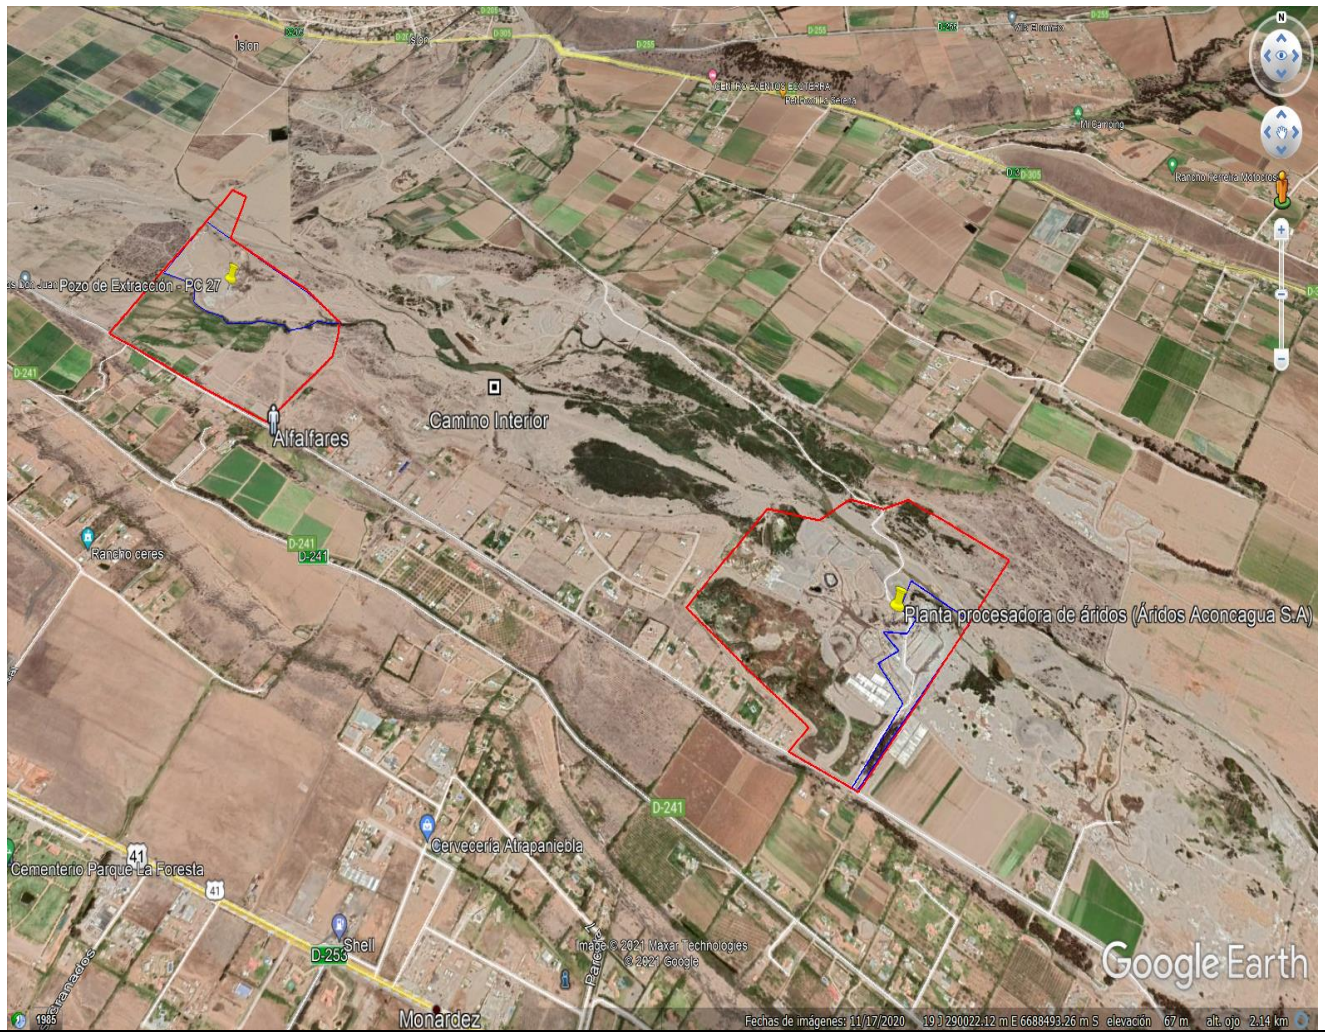
Imagen 2. Fuente Google Earth

Por otra parte, en relación a lo establecido en la normativa, respecto a la superficie predial intervenida, y considerando los antecedentes enviados por la Municipalidad y los obtenidos por la Superintendencia del Medio Ambiente en la actividad de inspección, el titular desde el año 2013 a la fecha ha realizado intervención de un sector al interior de la parcela 27, con un valor mayor a las 5 hectáreas, sector que se encuentra al costado sur de la ribera del río Elqui, con un polígono autorizado de 32 hectáreas aproximadamente (imagen 2, polígono color rojo).

Descripción del medio de prueba: Polígonos de pozos de extracción y sector de planta y almacenamiento de material enviados por el titular según requerimiento de actividad de inspección realizada por la Superintendencia del Medio Ambiente.
