## INFORME TÉCNICO DE FISCALIZACIÓN AMBIENTAL

### Programa de Cumplimiento

MALL PLAZA COPIAPÓ

DFZ-2021-755-III-PC

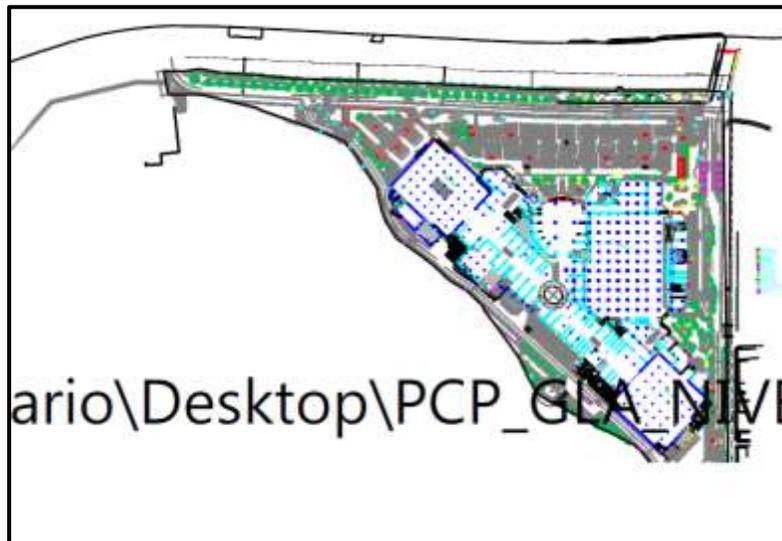
**Fotografía 1.** Layout instalaciones de Mall Plaza Copiapó

El titular adjuntó un archivo .pdf en el cual se observa el layout de proyecto que incluye la ubicación de las luminarias previo a ser reemplazadas.

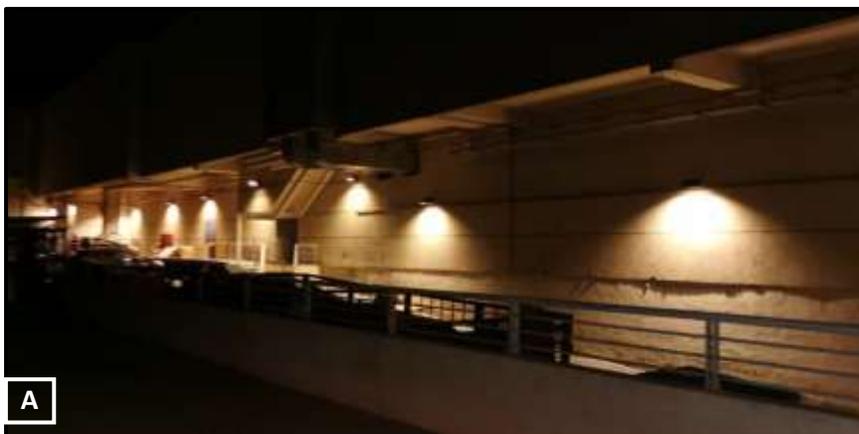
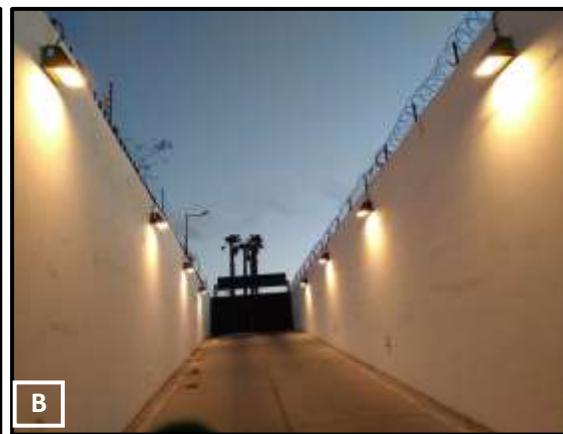
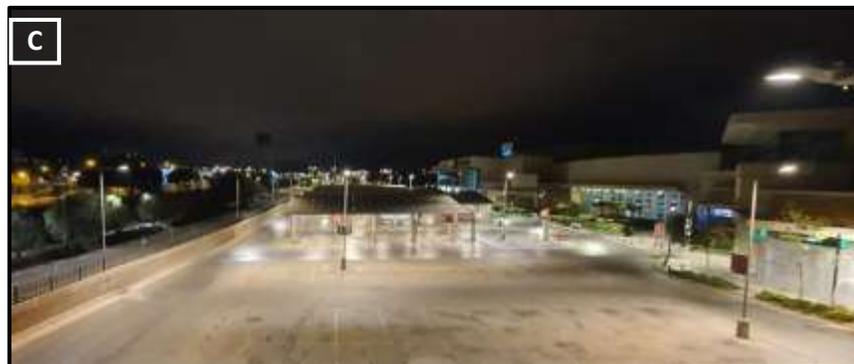
**Fotografía 3.** Registros de nuevas luminarias instaladas

Registros del funcionamiento de las luminarias ya instaladas y montadas en cumplimiento al D. SN°43 del año 2012. En las imágenes se observa el acceso vehicular trasero del mall **(A)**, el acceso al estacionamiento subterráneo **(B)**, y una vista panorámica del estacionamiento superior por Avda. Copayapu del Mall **(C)**.

4	<p><b>Acción.</b> Ajustar el ángulo de las luminarias indicadas en la Tabla N°1 de la Resolución Exenta N°1 / Rol F-066-2020, que forman parte del sistema de alumbrado ambiental e industrial correspondiente a Mall Plaza Copiapó, para evitar la emisión de luz hacia el hemisferio superior.</p> <p><b>Forma de Implementación.</b> La empresa contratista realizará el ajuste del ángulo de las luminarias identificadas en la acción de reconocimiento de conformidad al cronograma de trabajo. Los costos de esta acción fueron determinados en base a cotización emitida por empresa contratista, que se adjuntan como Anexo III de esta presentación.</p>	Por ejecutar	30 días contado desde la notificación de la aprobación del Programa de Cumplimiento	Luminarias del sistema de alumbrado ambiental e industrial de Mall Plaza Copiapó instaladas con un ángulo que no excede gamma 90, conforme a lo establecido en el D.S. 43/2012 MMA.	<p><b>Medios de Verificación Reporte Avance:</b> No Aplica</p> <p><b>Medios de Verificación Reporte Final:</b></p> <ol style="list-style-type: none"> <li>Informe de empresa contratista encargada de realizar los ajustes de las luminarias en conformidad al D.S. 43/2012, y que da cuenta del ángulo de las luminarias del sistema de iluminación instalado.</li> <li>Anexos de Informe que incluyen: <ul style="list-style-type: none"> <li>(a) fichas técnicas de los productos,</li> <li>(b) Certificado de aprobación de los productos;</li> <li>(c) set de fotografías;</li> </ul> </li> <li>Plano que muestra disposición de luminarias ajustadas.</li> <li>Comprobante de costos incurridos.</li> <li>Asesoría técnica durante la instalación y verificación de ángulos de inclinación con nivel y respaldo fotográfico.</li> </ol>	<ol style="list-style-type: none"> <li>De acuerdo a lo que señaló el Informe elaborado por la empresa contratista Zingg Ilumina, adjunto en el Reporte Final remitido en cumplimiento al Programa (Anexo 6), “respecto de las luminarias identificadas con los números 3, 4, 5, 6, 7, 8, 11 y 13 en la Formulación de Cargos del Procedimiento Sancionatorio, se propuso reemplazarlas por luminarias que cuenten con ángulo de inclinación que no exceda del ángulo gamma 90, conforme al D.S. 43/2012”, por lo tanto, el titular reemplazó 8 de las 9 luminarias cuyo ángulo de proyección no cumplía con el DS N°43/2012 (Fotografías 5 a 12), mientras que eliminó la luminaria dispuesta en forma de guirnalda (Fotografía 9)</li> <li>El Informe presentado por el titular (Anexo 6) adjuntó las fichas técnicas y los certificados de cumplimiento del D.S N°43 del año 2012 de las nueve luminarias, cuyos modelos corresponden a: <ul style="list-style-type: none"> <li>· Reflectores LED, marca M-ALITE modelo AF06-200W</li> <li>· Reflectores LED, marca M-ALITE modelo AF06-150W</li> <li>· Reflectores LED, marca Philips, modelo BVP090 de 30W.</li> </ul> </li> <li>El Reporte Final del Programa (Anexo 6), adjuntó un plano con la ubicación de cada una de las 8 nuevas luminarias instaladas en cumplimiento a la Acción 4 (Fotografía 4). Este plano es el mismo presentado en cumplimiento a la Acción 2 debido a que presenta la totalidad de las luminarias que fueron reemplazadas.</li> <li>Del mismo modo, los costos por la adquisición e instalación de las luminarias que reemplazaron las 8 luminarias que en primera instancia sería corregido su ángulo de proyección, está incluido en las cotizaciones presentadas como medio de verificación de la acción N°2 debido a que se compraron conjuntamente, aunque fueron incluidos igualmente en el Reporte Final</li> <li>Las ocho luminarias objetivo de esta acción fueron instaladas en conjunto con las 168 luminarias de la Acción N°2, por lo que los registros de la asesoría técnica y verificación de los ángulos de inclinación con nivel son los mismos (Fotografía 2 y 3).</li> </ol>

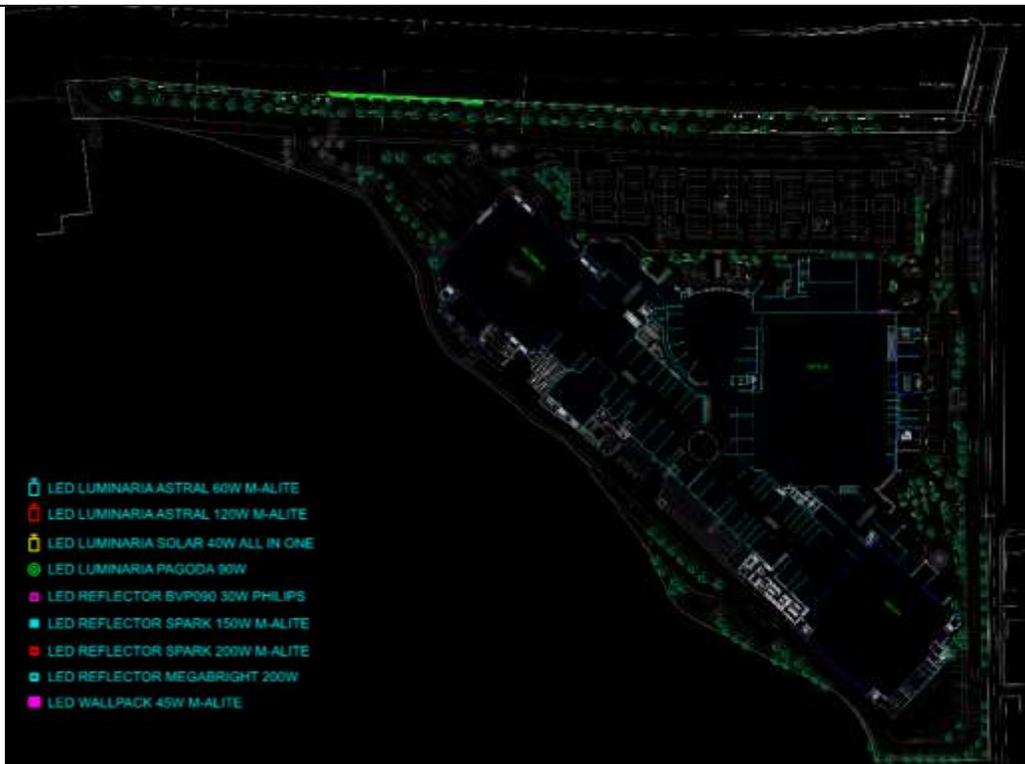
**Fotografía 4.** Registros montaje de luminarias

Vista general del plano presentado por el titular donde se representa la ubicación de cada una de las nuevas luminarias instaladas, identificando los distintos modelos y marcas utilizados en cumplimiento a la Acción N°2.

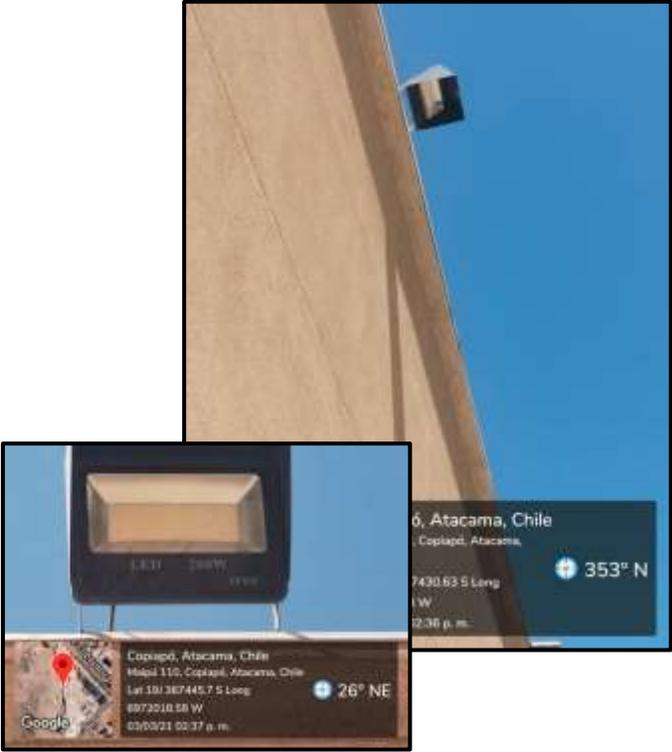
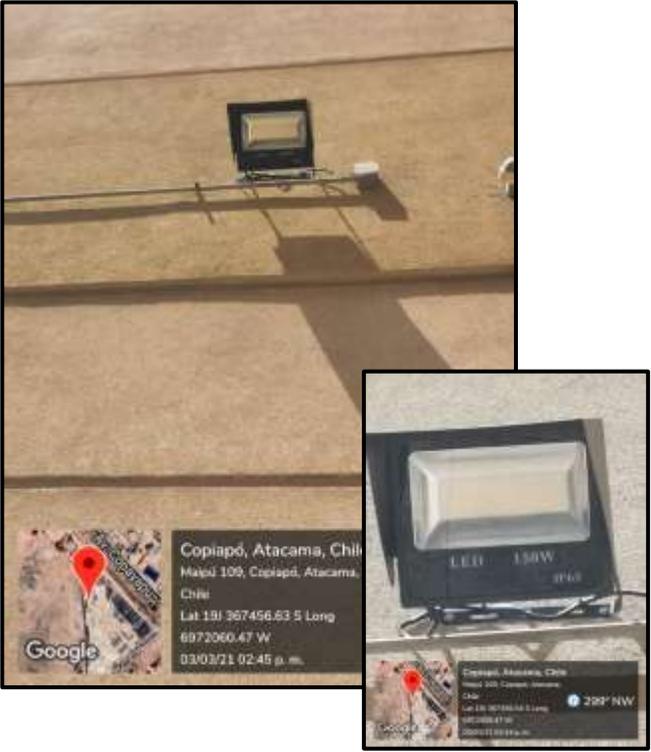
<b>Fotografía 5.</b> Reemplazo Luminaria N°3	<b>Fecha:</b> 03-03-2020	<b>Fotografía 6.</b> Reemplazo luminaria N°4	<b>Fecha:</b> 03-03-2020
<b>Coordenadas UTM DATUM WGS84 HUSO 19J</b>	<b>Norte:</b> 6.972.018 m <b>Este:</b> 367.445 m	<b>Coordenadas DATUM WGS84 HUSO 19J</b>	<b>Norte:</b> 6.972.059 m <b>Este:</b> 367.456 m
<b>Descripción del medio de prueba:</b> Reemplazo de la antigua luminaria tipo LED de 100W marca Alinda por Reflector marca M-ALITE, modelo SPARK 200 W, ubicado en techo sobre escalera de emergencia noroeste.		<b>Descripción del medio de prueba:</b> Reemplazo de la antigua luminaria tipo LED de 50W, por reflector marca M-ALITE, modelo SPARK 150W, ubicado el andén de carga de Falabella.

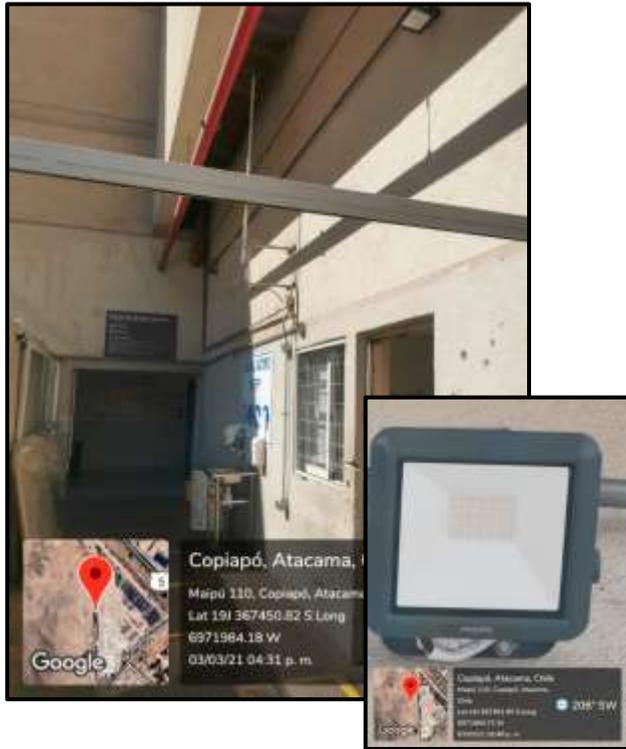
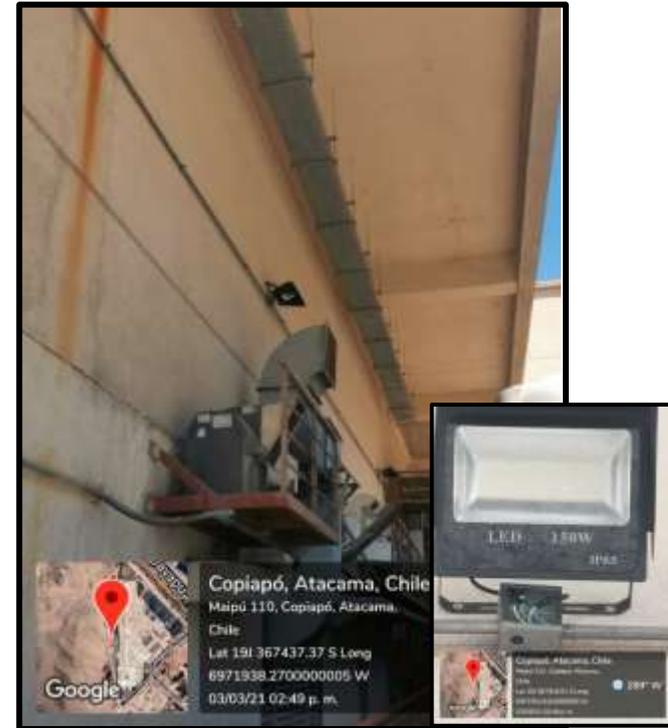
<b>Fotografía 7.</b> Reemplazo luminaria N°5	<b>Fecha:</b> 03-03-2020		<b>Fotografía 8.</b> Reemplazo luminaria N°6	<b>Fecha:</b> 03-03-2020	
<b>Coordenadas UTM DATUM WGS84 HUSO 19J</b>	<b>Norte:</b> 6.971.984 m	<b>Este:</b> 367.450 m	<b>Coordenadas DATUM WGS84 HUSO 19J</b>	<b>Norte:</b> 6.971.952 m	<b>Este:</b> 367.418 m
<b>Descripción del medio de prueba:</b> Reemplazo de la antigua luminaria tipo LED sin identificación, por Reflector marca Philips modelo BVP090 30W, ubicado el andén de carga de Falabella.			<b>Descripción del medio de prueba:</b> Reemplazo de la antigua luminaria con tecnología LED de 100 W, marca TEJIE, modelo AC85-265V, por Reflector M-ALITE, modelo SPARK 150W, ubicado el patio de descarga de Tottus.

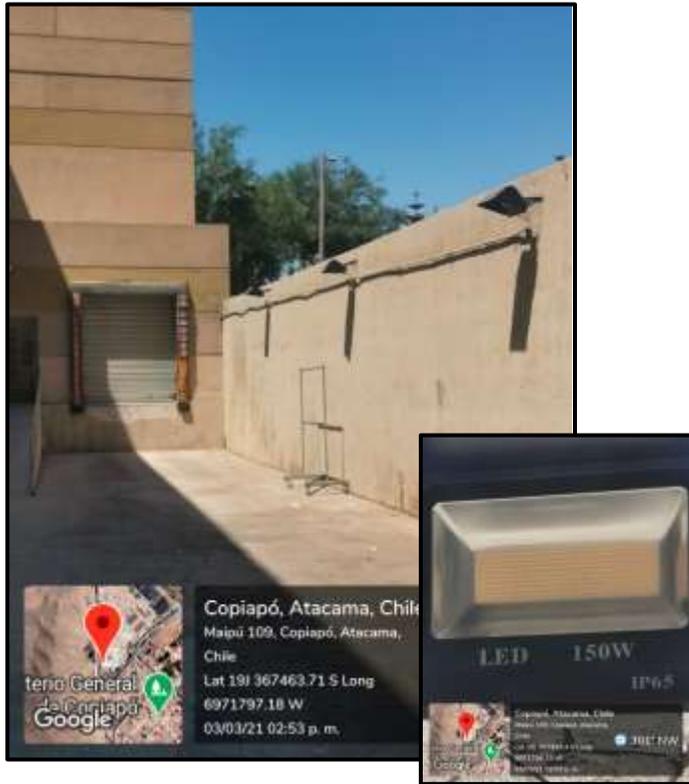
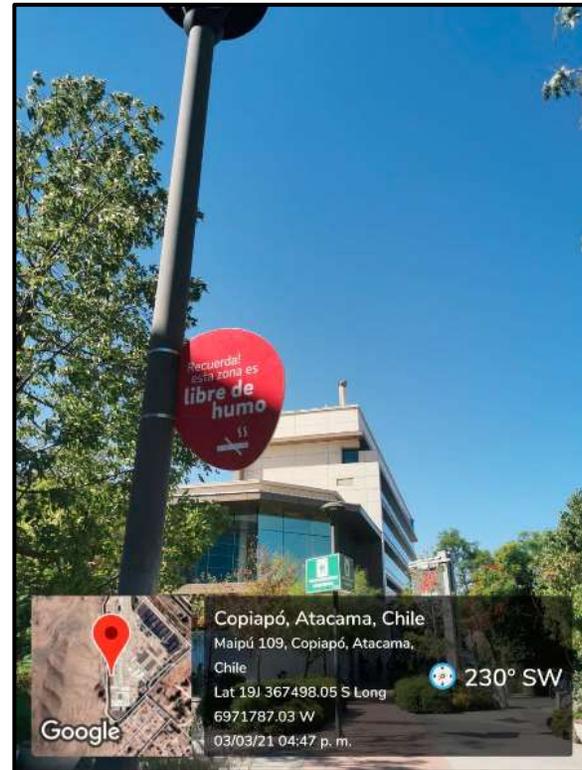
<b>Fotografía 9.</b> Reemplazo luminaria N°7	<b>Fecha:</b> 03-03-2020		<b>Fotografía 10.</b> Reemplazo luminaria N°8	<b>Fecha:</b> 03-03-2020	
<b>Coordenadas UTM DATUM WGS84 HUSO 19J</b>	<b>Norte:</b> 6.971.797 m	<b>Este:</b> 367.463 m	<b>Coordenadas DATUM WGS84 HUSO 19J</b>	<b>Norte:</b> 6.971.787 m	<b>Este:</b> 367.498 m
<b>Descripción del medio de prueba:</b> Registros de reemplazo de la antigua luminaria con ampollita de haluro metálico marca Phillips, modelo MHN-T 160W-730, por Reflector M-ALITE, modelo SPARK 150W, ubicado en el patio de descarga de Ripley.			<b>Descripción del medio de prueba:</b> Registros del retiro de las luminarias instaladas en forma de guirnaldas.

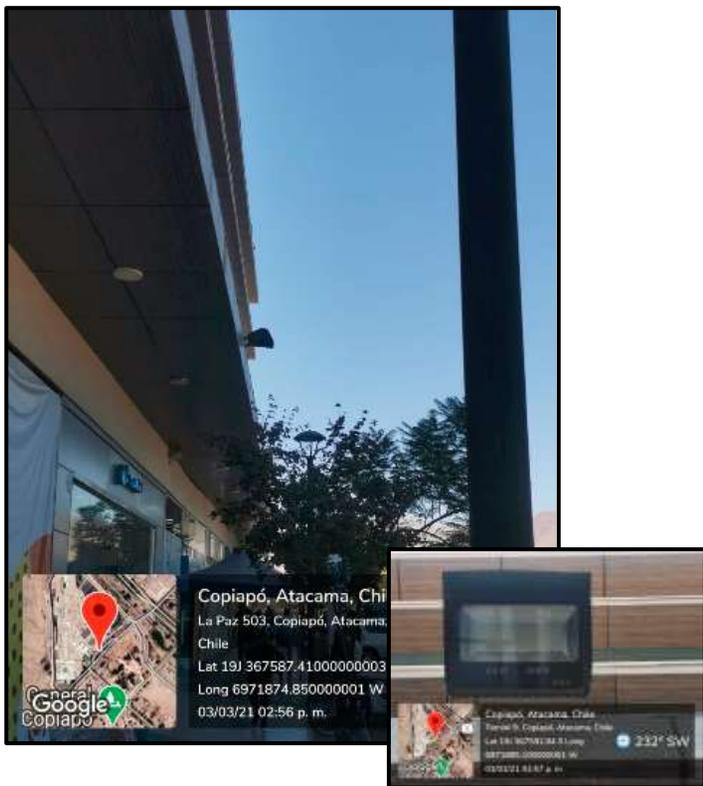
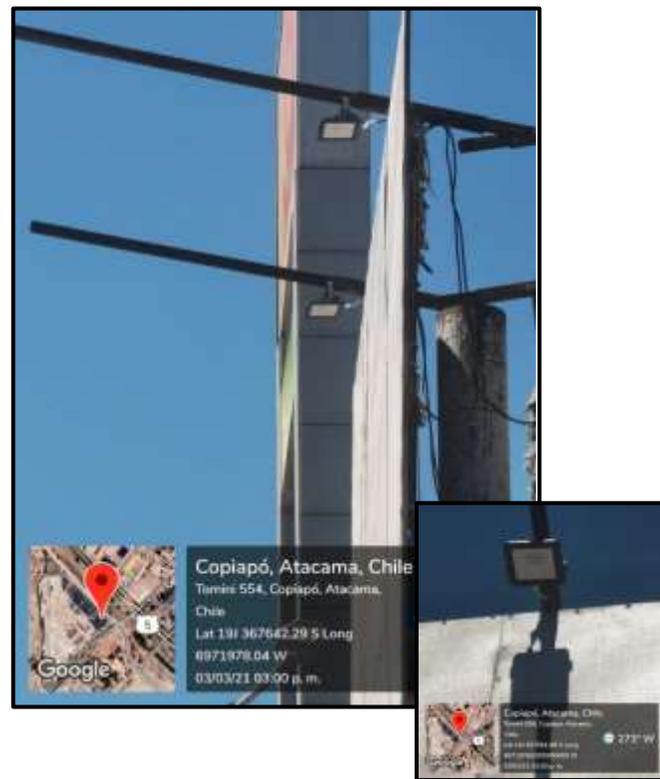
<b>Fotografía 11.</b> Reemplazo luminaria N°11	<b>Fecha:</b> 03-03-2020		<b>Fotografía 12.</b> Reemplazo luminaria N°13	<b>Fecha:</b> 03-03-2020	
<b>Coordenadas UTM DATUM WGS84 HUSO 19J</b>	<b>Norte:</b> 6.971.874 m	<b>Este:</b> 367.587 m	<b>Coordenadas DATUM WGS84 HUSO 19J</b>	<b>Norte:</b> 6.971.978 m	<b>Este:</b> 367.642 m
<b>Descripción del medio de prueba:</b> Registros del reemplazo de la antigua luminaria con tecnología LED sin identificación, por Reflector marca MALITE. Modelo SPARK 200 W, ubicado bajo Integramédica.			<b>Descripción del medio de prueba:</b> Registros del reemplazo de la antigua luminaria halógena para la iluminación de letrero Mall Plaza, por 2 reflectores marca Philips modelo BVP090 30W.
