INFORME TÉCNICO DE FISCALIZACIÓN AMBIENTAL

Programa de Cumplimiento

TOTTUS CALAMA CENTRO

DFZ-2020-3820-II-PC

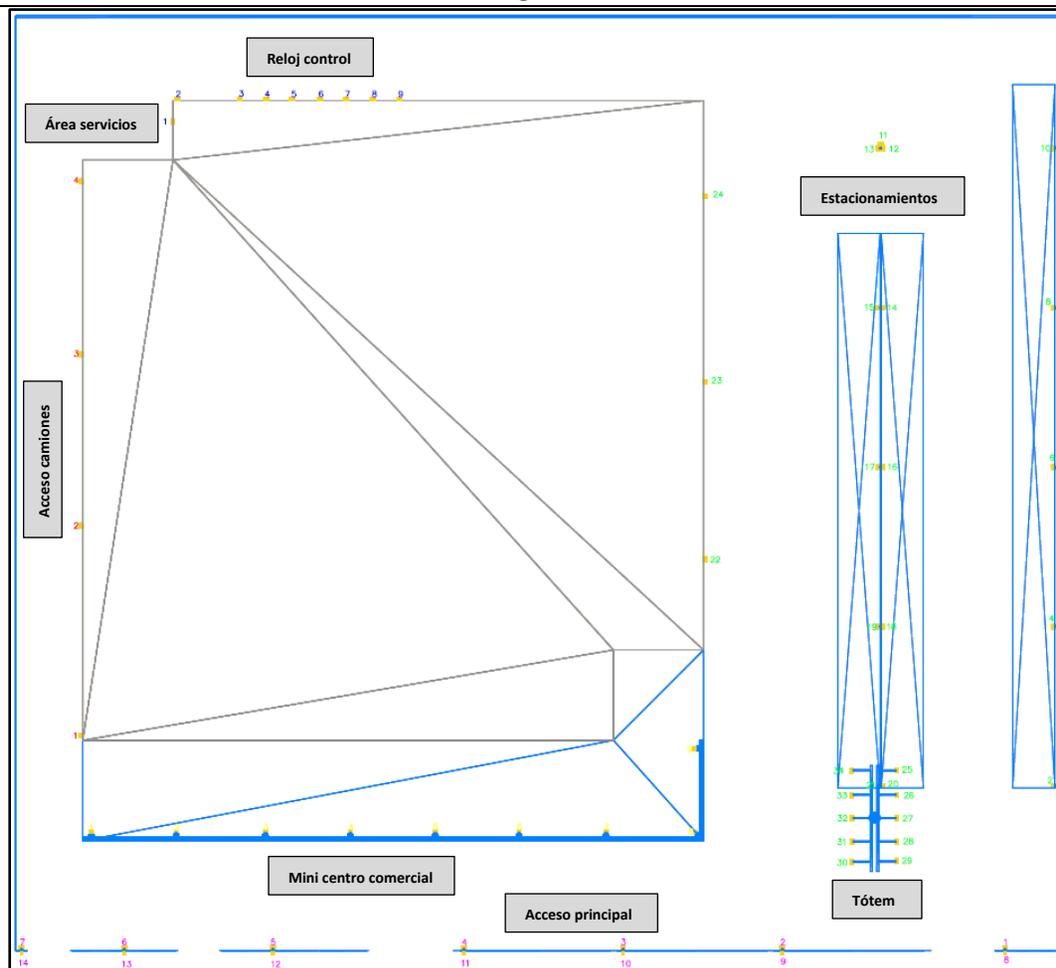
Registro 1

Fuente: Antecedente provisto por el titular denominado "Plano que muestra disposición de luminarias antes de ser reemplazadas y/o eliminadas" (ID 4), adjunto al Reporte inicial – acción 1 (Anexo 2).

Descripción del medio de prueba: Se observa plano con la ubicación de las luminarias que debieron ser reemplazadas o eliminadas para dar cumplimiento al D.S. N° 43/2012. En color amarillo se encuentran las del sector del mini centro comercial (9 luminarias), en color magenta las ubicadas en el perímetro del acceso principal (14 luminarias), en color verde las ubicadas en el sector de estacionamientos y tótem (34 luminarias), las de color rojo ubicadas en el sector de acceso de camiones (4 luminarias) y en color azul el área de servicio y reloj control (9 luminarias).

Hechos, actos y omisiones que constituyen la infracción: Las luminarias ubicadas en las dependencias de Tottus Calama, identificadas como N° 2, 4, 5, 6 y 7, no cuentan con certificación de cumplimiento de los límites de emisión.						
Normativa pertinente: Artículo 13° y 16° del D.S. N° 43/2012.						
Descripción de los efectos producidos por la infracción: Dado que luminaria de TOTTUS Calama no estaba certificada, no fue posible acreditar el cumplimiento del límite de emisión indicado en el D.S. N° 43/2012, implicando la contaminación de la calidad astronómica de los cielos de la región de Antofagasta.						
N°	Acción	Tipo de Acción	Plazo de ejecución	Indicador de cumplimiento	Medios de verificación	Resultados de la Fiscalización
3	Identificar luminarias que requerían ser reemplazadas por no contar con certificación de cumplimiento de los límites de emisión de contaminación lumínica establecidos en el D.S. 43/2012.	Ejecutada	25.08.2020	Luminarias que requieren ser cambiadas por no contar con certificación de cumplimiento del D.S. 43/2012 identificadas.	1. Informe Ilumina Ltda., empresa contratista encargada de realizar las modificaciones en conformidad al D.S. 43/2012, MMA. 2. Plano (formato dwg) que muestra disposición de luminarias antes de ser reemplazadas y/o eliminadas.	<p>Con fecha 03 de noviembre de 2020, el titular ingreso a esta Superintendencia el reporte inicial, con información relativa a las acciones N°3 y N°4 (Anexo 2), ya ejecutadas, de las cuales se verificó lo siguiente:</p> <p>1.- El titular presentó informe elaborado por la empresa Ilumina Ltda. (ID 13 y 14), empresa contratista a cargo de identificar, recambiar y/o reubicar iluminarias para dar cumplimiento al D.S. N° 43/2012.</p> <p>En el documento señalado, se identificaron las luminarias que no contaban con certificación, describiendo tres (3) áreas donde estas se encontraban. Estas se detallan a continuación: (i) área sur; (ii) área frontal; y (iii) área norte, accesos de servicios.</p> <p>(i) Área sur (Luminarias N°2 y N°4)</p> <ul style="list-style-type: none"> En el área del estacionamiento y estructura divisoria se encontraban 24 reflectores (21+3) de tecnología Led de 200W, de marca no conocida, en 6.500°K, con inclinación no adecuada y con emisión de luz al plano superior, todos ellos sin certificación. La ubicación de cada una de luminarias se observa en el Registro 1, con los números 1 al 24 en color verde. El Tótem (letrero iluminado Tottus en el sector de estacionamientos) se encontraba iluminado por 10 reflectores de Haluro Metálico de 400W, de marca Lamp, con 6.500°K. La ubicación de cada una de luminarias se observa en el Registro 1, con los números 25 al 34 en color verde.

Hechos, actos y omisiones que constituyen la infracción: Las luminarias ubicadas en las dependencias de Tottus Calama, identificadas como N° 2, 4, 5, 6 y 7, no cuentan con certificación de cumplimiento de los límites de emisión.						
Normativa pertinente: Artículo 13° y 16° del D.S. N° 43/2012.						
Descripción de los efectos producidos por la infracción: Dado que luminaria de TOTTUS Calama no estaba certificada, no fue posible acreditar el cumplimiento del límite de emisión indicado en el D.S. N° 43/2012, implicando la contaminación de la calidad astronómica de los cielos de la región de Antofagasta.						
N°	Acción	Tipo de Acción	Plazo de ejecución	Indicador de cumplimiento	Medios de verificación	Resultados de la Fiscalización
						<p>(ii) Área frontal (Luminaria N°5)</p> <ul style="list-style-type: none"> Esta área contaba con 14 puntos de luz, todos ellos montados en postes de 12 metros de altura. De los cuales, siete (7) de ellos con direccionalidad frontal al edificio y al estacionamiento, que contaban con reflectores tecnología Led de 200W de marca desconocida en 6.500°K, en ángulo de 90°, carentes de certificación D.S. N° 43/2012. La ubicación de cada una de luminarias se observa en el Registro 1, con los números 1 al 7 en color magenta. <p>(iii) Área norte y accesos área de servicios (Luminaria N°6)</p> <ul style="list-style-type: none"> El acceso de camiones contaba con cuatro (4) reflectores de tecnología Led, en 6.500°K de marca desconocida y carentes de certificación D.S. N° 43/2012. La ubicación de cada una de luminarias se observa en el Registro 1, con los números 1 al 4 en color rojo. Bajo la marquesina de acceso al reloj control, se encontraban siete (7) luminarias tipo Wallpack simétricas de Sodio de 250W, en incumplimiento al D.S. N° 43/2012. La ubicación de cada una de luminarias se observa en el Registro 1, con los números 3 al 9 en color azul. <p>2.- Por otro lado, titular presenta plano en formato .dwg y .pdf (ID 15 y 16) que señala la disposición de las luminarias que fueron reemplazadas y/o eliminadas. En ambos documentos se identifican las luminarias mediante números y colores. A pesar de que el plano no cuenta con simbología para identificar a qué corresponde cada uno de los colores indicados, esta información se encuentra en el informe de Ilumina Ltda. (ID 13) (ver Registro 1).</p>

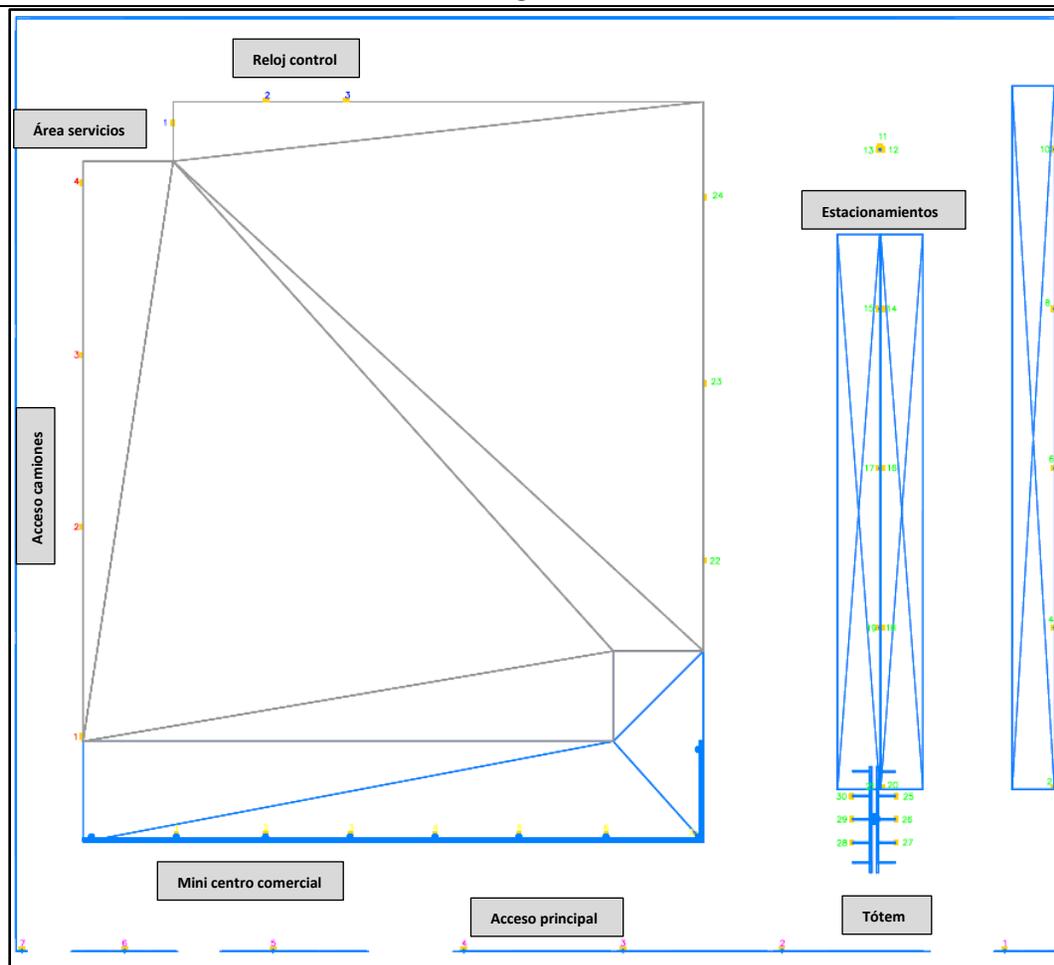
Registro 2

Fuente: Antecedente provisto por el titular denominado "plano que muestra disposición de luminarias reemplazadas y/o con indicación del modelo al cual corresponde cada una de ellas.pdf" (ID 11), adjunto al Reporte inicial – acción 2 (Anexo 2).

Descripción del medio de prueba: Se observa plano con la ubicación de las luminarias reemplazadas o eliminadas en el área del supermercado Tottus. En color amarillo se encuentran las del sector del mini centro comercial (7 luminarias), en color magenta las ubicadas en el perímetro del acceso principal (7 luminarias), en color verde las ubicadas en el sector de estacionamientos y tótem (30 luminarias), las de color rojo ubicadas en el sector de acceso de camiones (4 luminarias) y en color azul el área de servicio y reloj control (3 luminarias).

Hechos, actos y omisiones que constituyen la infracción: Las luminarias ubicadas en las dependencias de Tottus Calama, identificadas como N° 2, 4, 5, 6 y 7, no cuentan con certificación de cumplimiento de los límites de emisión.						
Normativa pertinente: Artículo 13° y 16° del D.S. N° 43/2012.						
Descripción de los efectos producidos por la infracción: Dado que luminaria de TOTTUS Calama no estaba certificada, no fue posible acreditar el cumplimiento del límite de emisión indicado en el D.S. N° 43/2012, implicando la contaminación de la calidad astronómica de los cielos de la región de Antofagasta.						
N°	Acción	Tipo de Acción	Plazo de ejecución	Indicador de cumplimiento	Medios de verificación	Resultados de la Fiscalización
4	Reemplazar y/o eliminar las luminarias N°2, 4, 5, 6 y 7 detectadas por SMA como luminarias sin certificación de cumplimiento de la norma de emisión de contaminación lumínica, de modo que toda la luminaria exterior existente en la unidad fiscalizable cuente con certificación de cumplimiento del D.S. 43/2012, MMA.	Ejecutada	28.08.2020	Totalidad de la luminaria exterior instalada en la unidad fiscalizable TOTTUS CALAMA cuenta con certificación de cumplimiento del D.S. 43/2012, MMA	1. Informe Ilumina Ltda., empresa contratista encargada de realizar las modificaciones en conformidad al D.S. 43/2012, MMA. 2. Anexos de Informe que incluyen: fichas técnicas de los productos utilizados y certificación de los productos conforme al citado decreto. 3. Plano (formato dwg) que muestra disposición de luminarias reemplazadas y/o con indicación del modelo al cual	Con fecha 03 de noviembre de 2020, el titular ingresó a esta Superintendencia el reporte inicial, con información relativa a la ejecución de las acciones N°3 y N°4, de las cuales se verificó lo siguiente: 1.- El titular presentó informe elaborado por la empresa Ilumina Ltda. (ID 21 y 22), empresa contratista a cargo de identificar, recambiar y/o reubicar iluminarias para dar cumplimiento al D.S. N° 43/2012. En el documento señalado, se indicó que los días 26, 27 y 28 de agosto de 2020, se realizó el recambio y/o reubicación de iluminarias que no contaban con certificación, describiendo tres (3) áreas principales donde se llevó a cabo las actividades. Estas se detallan a continuación: (i) área sur; (ii) área frontal; y (iii) área norte y accesos de servicios. (i) Área sur (Luminarias N°2 y N°4) <ul style="list-style-type: none"> Los 24 reflectores ubicados en el sector de estacionamientos fueron reemplazados por 24 reflectores con tecnología Led de 200W de marca M-ALITE, con certificación SEC y D.S. N° 43/2012, con inclinación permitida hasta 40°, según prescripción de la certificación, lográndose una intensidad a piso de 58,5 lux, con 4 cd/m². La ubicación de cada una de luminarias reemplazadas se observa en el Registro 2, con los números 1 al 24 en color verde. De las 10 luminarias del Tótem, cuatro (4) fueron eliminadas mientras que las restantes seis (6) fueron reemplazadas por seis (6) reflectores de tecnología Led de 200W de marca M-ALITE con certificación SEC y D.S. N° 43/2012 con aletas, permitiendo prevenir la contaminación del plano superior. La ubicación de cada una de luminarias reemplazadas se observa en el Registro 2, con los números 25 al 30 en color verde.

Hechos, actos y omisiones que constituyen la infracción: Las luminarias ubicadas en las dependencias de Tottus Calama, identificadas como N° 2, 4, 5, 6 y 7, no cuentan con certificación de cumplimiento de los límites de emisión.						
Normativa pertinente: Artículo 13° y 16° del D.S. N° 43/2012.						
Descripción de los efectos producidos por la infracción: Dado que luminaria de TOTTUS Calama no estaba certificada, no fue posible acreditar el cumplimiento del límite de emisión indicado en el D.S. N° 43/2012, implicando la contaminación de la calidad astronómica de los cielos de la región de Antofagasta.						
N°	Acción	Tipo de Acción	Plazo de ejecución	Indicador de cumplimiento	Medios de verificación	Resultados de la Fiscalización
					<p>corresponde cada una de ellas.</p> <p>4. Comprobante de costos incurridos.</p>	<p>(ii) Área frontal (Luminaria N°5)</p> <ul style="list-style-type: none"> Las siete (7) luminarias con direccionalidad frontal al edificio y al estacionamiento, fueron reemplazadas por siete (7) reflectores de tecnología Led de 200W, de marca M-ALITE, con certificación de acuerdo con lo indicado en el D.S. N° 43/2012. La ubicación de cada una de luminarias reemplazadas se observa en el Registro 2, con los números 1 al 7 en color magenta. <p>(iii) Área norte y accesos área de servicios (Luminaria N°6)</p> <ul style="list-style-type: none"> Las cuatro (4) luminarias ubicadas en el acceso de camiones fueron reemplazadas por cuatro (4) reflectores de tecnología led de 200W, con certificación de acuerdo con lo indicado en el D.S. N° 43/2012. Las luminarias cuentan con aletas, permitiendo anular la contaminación del plano superior, su inclinación permitida hasta 40°, según prescripción de la certificación, lográndose una intensidad a piso de 31,9 lux, con 3 cd/m². La ubicación de cada una de luminarias reemplazadas se observa en el Registro 2, con los números 1 al 4 en color rojo. Las siete (7) luminarias ubicadas bajo la marquesina de acceso al reloj control, fueron eliminadas y reemplazadas por dos (2) reflectores con tecnología Led de 200W de marca M-ALITE, con certificación de acuerdo con lo indicado en el D.S. N° 43/2012. Las luminarias fueron instaladas bajo la marquesina con inclinación menor a 40°, con aletas, logrando una intensidad a piso de 31,8 lux, con 3 cd/m², evitando la reflexión hacia el condominio colindante. La ubicación de cada una de luminarias reemplazadas se observa en el Registro 2, con los números 2 y 3 en color azul.

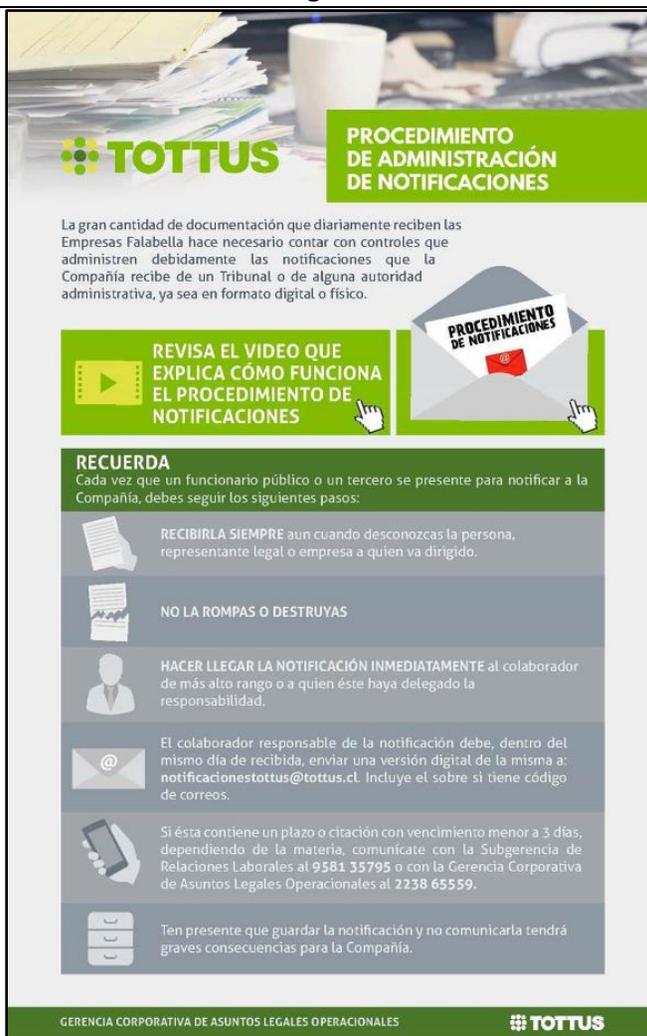
Registro 6

Fuente: Antecedente provisto por el titular denominado “Folletto Notificaciones Tottus” (ID 28), adjunto al Reporte 2 – acción 5 (Anexo 3).

Descripción del medio de prueba: Se observa en el folletto el procedimiento administración de notificaciones, donde se indica los pasos a seguir desde la recepción del documento hasta su remisión al colaborador responsable.
