**INFORME TÉCNICO DE FISCALIZACIÓN AMBIENTAL**

**PTAP PTAS HACIENDA BATUCO**

**DFZ-2021-2844-XIII-RCA**

**Octubre 2021**

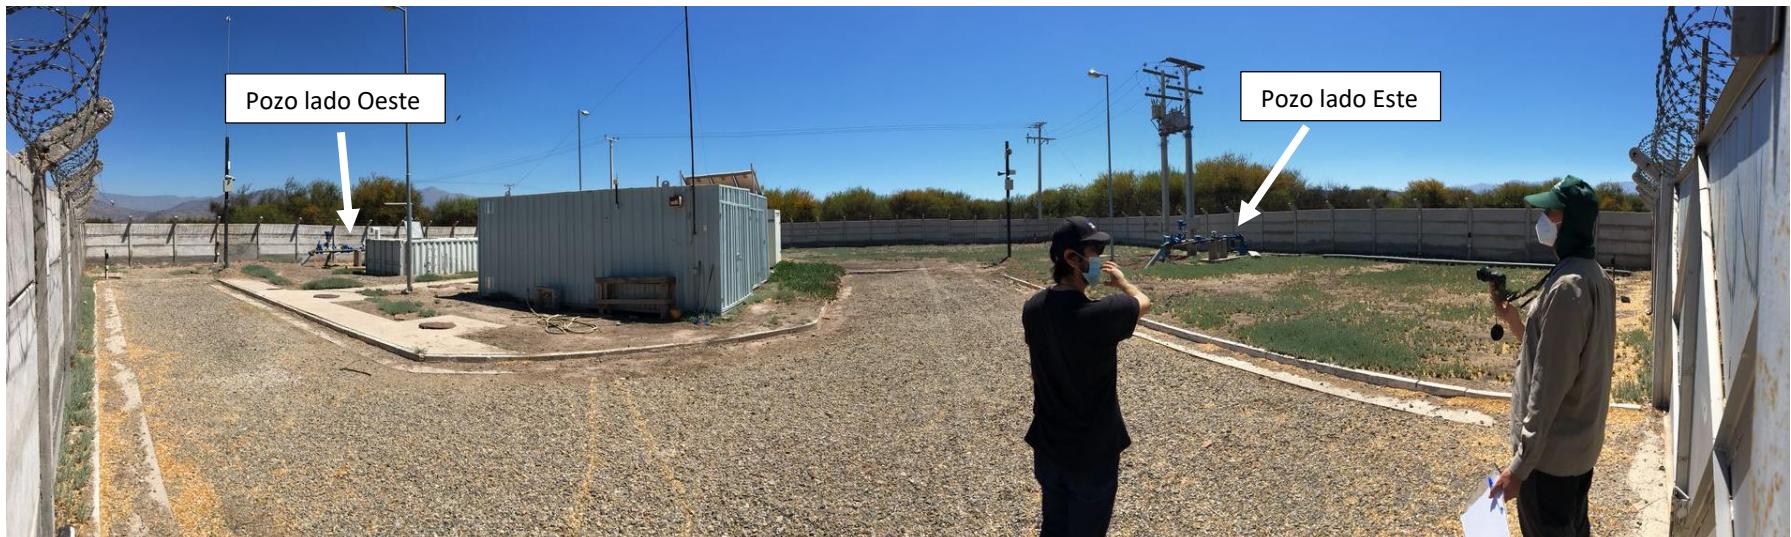
Fotografía 1.

- Se constató la existencia de dos pozos (ver Fotografía 1), de los cuales se encontraba uno solo en funcionamiento al momento de la inspección. El Sr. Javier Vásquez señaló que los pozos funcionan alternadamente, y de forma discontinua. Explicó que la capacidad de almacenamiento del estanque de agua potable es de 400 m<sup>3</sup> y que la demanda diaria es del orden de 100 m<sup>3</sup>, por lo que el abastecimiento se logra con 1 o 2 horas de funcionamiento al día, cada uno o dos días.

Descripción del medio de prueba: Vista panorámica del interior de la PTAP.

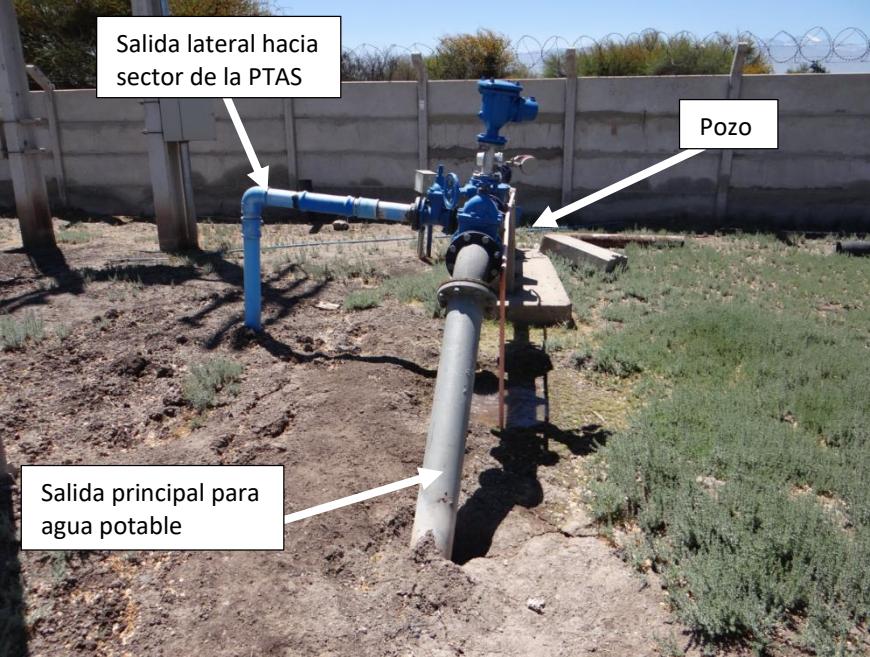
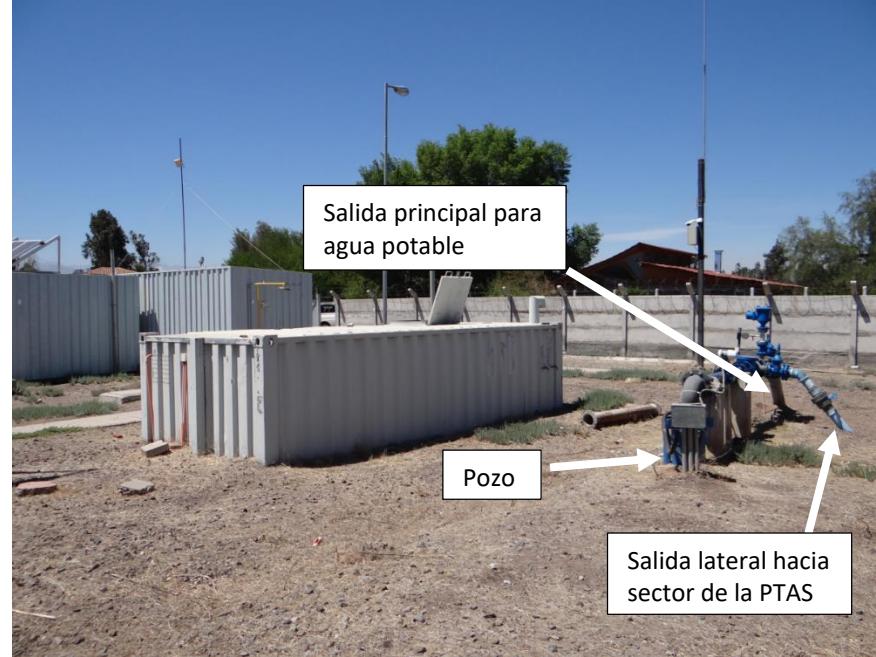
Registros			
Fotografía 2.	Fecha: 25-10-2021	Fotografía 3.	Fecha: 25-10-2021

- No se observaron estructuras tipo “cachimbas” ni de otro tipo que pudieran destinarse a la carga de camiones aljibe.
  - Cada pozo tiene dos salidas, una salida principal que está destinada al sistema de agua potable, y otra salida lateral que es la que conduce las aguas crudas hacia el sector de la PTAS, según explicó el Sr. Javier Vásquez (ver Fotografías 2 y 3).

<p><b>Descripción del medio de prueba:</b> Vista del pozo ubicado al lado Este de la PTAP. Se observa que tiene dos salidas, una principal (gris) que conduce el agua al proceso de producción de agua potable, y una lateral (azul) que conduce las aguas crudas al sector de la PTAS.</p>			<p><b>Descripción del medio de prueba:</b> Vista del pozo ubicado al lado Oeste de la PTAP. Se observa que tiene dos salidas, una gris que conduce el agua al proceso de producción de agua potable, y una azul que conduce las aguas crudas al sector de la PTAS.</p>

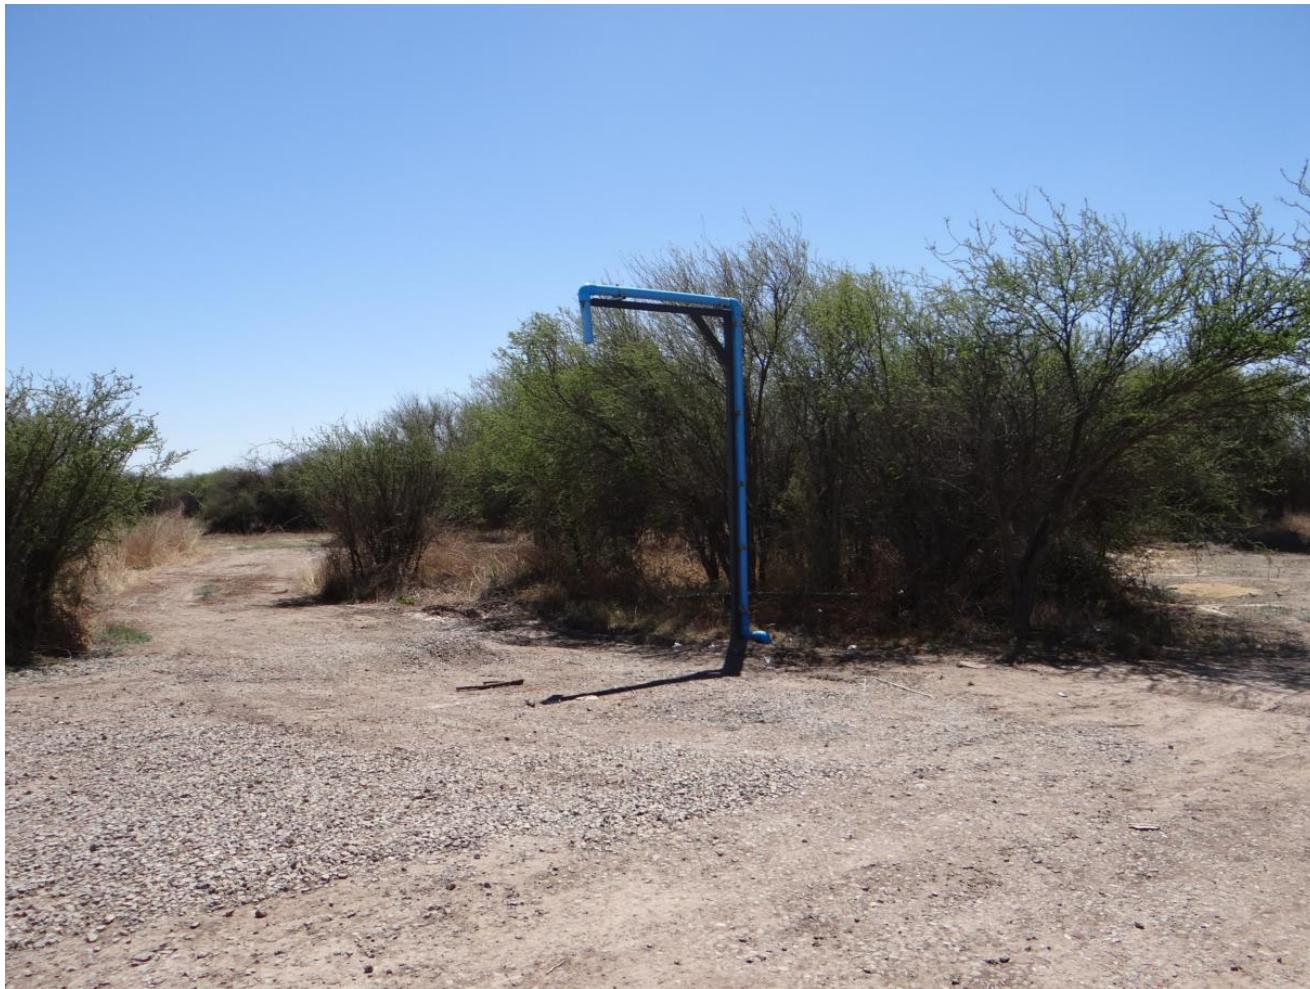
Fotografía 4.

- Al inspeccionar las **instalaciones de la PTAS** se constató lo siguiente:
- Inmediatamente al exterior del recinto de la PTAS existe una cachimba que se utilizó para la venta de agua potable a terceros (ver Fotografía 4). Se indica que se ha realizado venta de agua potable a un único tercero, que realiza a su vez la venta de agua potable a granel por medio de sus propios camiones aljibe.

- Respecto del mecanismo, se explicó que la matriz con agua potable pasa a un costado de la PTAS, y que existe una tubería que la conecta con la cachimba, la cual se puede activar con una válvula y cuenta con un contador volumétrico. Durante la inspección se observó que la válvula estaba cerrada y que el contador volumétrico marcaba 71842 m<sup>3</sup> (ver Fotografías 5 y 6). Se hizo presente al equipo de fiscalización que el volumen indicado por el contador no corresponde al volumen real de agua potable que ha sido vendido, ya que el contador estuvo ubicado cierto tiempo en la planta de agua potable, habiendo luego sido trasladado al sector de la cachimba, por lo que parte del volumen que registró corresponde a lo que midió en su ubicación anterior.

**Descripción del medio de prueba:** Vista de la cachimba que era utilizada para la carga de agua potable, ubicada al exterior de las instalaciones de la PTAS.

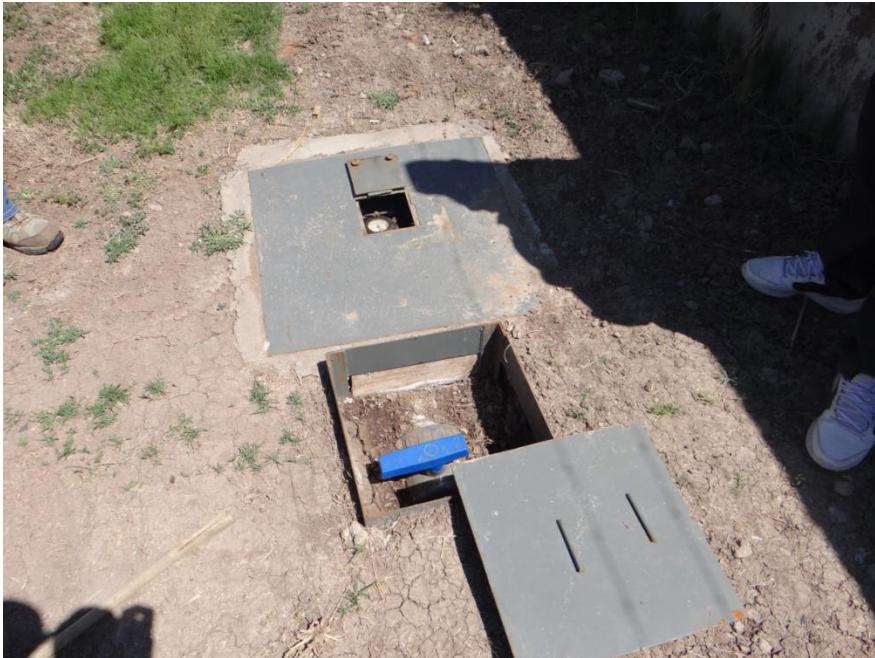
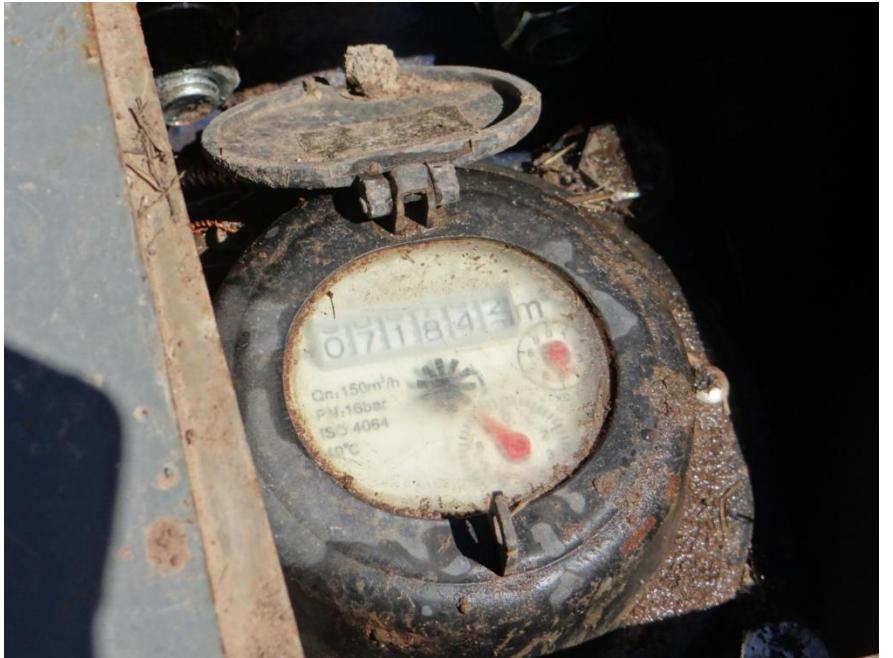
<b>Fotografía 5.</b> <b>Descripción del medio de prueba:</b> Se observa la válvula (cerrada) que controla el flujo hacia la cachimba que era utilizada para la carga de agua potable, junto con el respectivo contador volumétrico.	<b>Fecha:</b> 25-10-2021	<b>Fotografía 6.</b> <b>Descripción del medio de prueba:</b> Vista de detalle del contador volumétrico.	<b>Fecha:</b> 25-10-2021

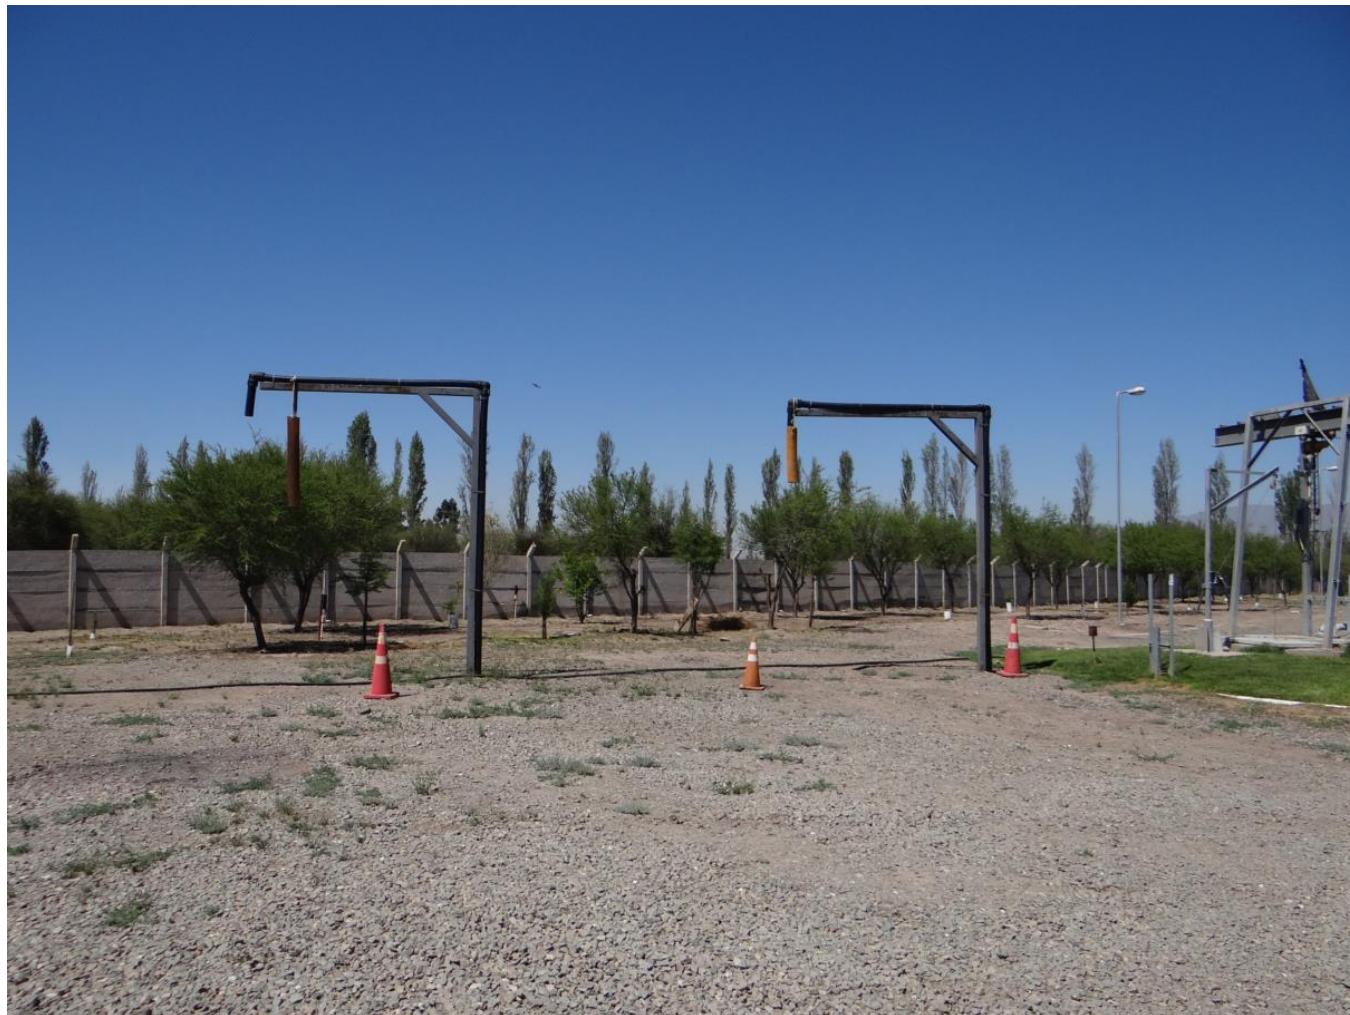
Fotografía 7.

- Al inspeccionar las **instalaciones de la PTAS** se constató lo siguiente:
    - Frente a la entrada del recinto de la PTAS existen dos estructuras denominadas “cachimbas” que permiten la carga de camiones aljibe por medio de tuberías de color negro ubicadas en altura sobre estructuras metálicas (ver Fotografía 7).

**Descripción del medio de prueba:** Vista de las dos cachimbas que eran utilizadas para la carga de aguas industriales, ubicadas al interior de las instalaciones de la PTAS.

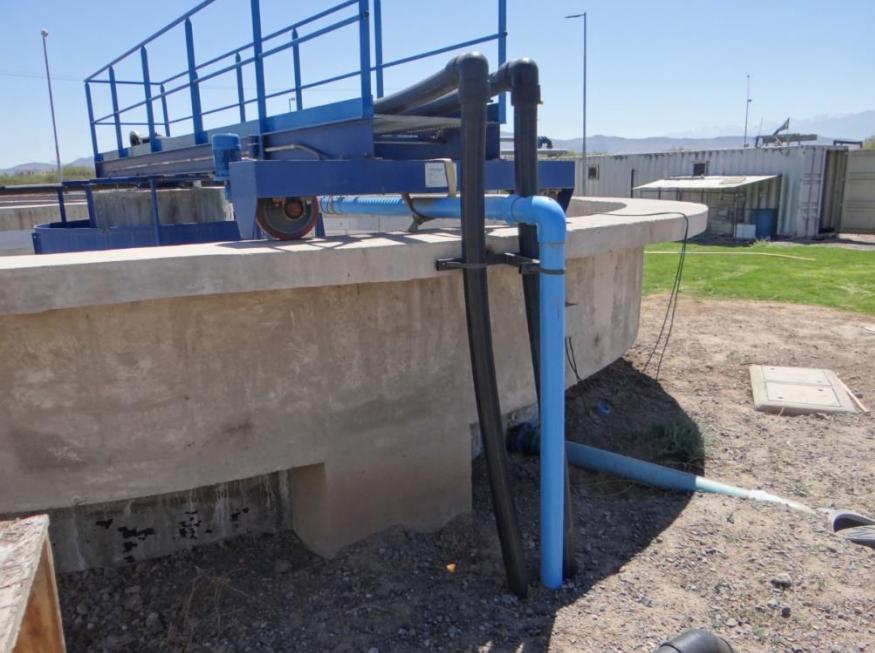
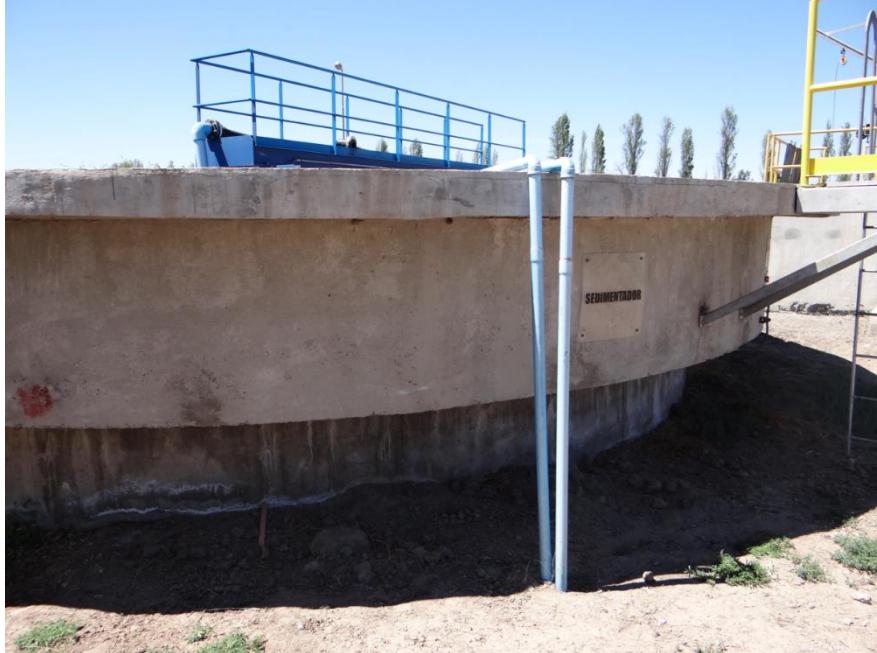
- **Aguas servidas tratadas:** son conducidas desde el reactor SBR hacia el sedimentador (ver Fotografía 9). Al ser desviadas antes de la cámara de contacto, no pasan por una etapa de desinfección.

- De esta forma las aguas crudas y las aguas servidas tratadas (sin desinfección) son acumuladas en el sedimentador, donde se mezclan y son posteriormente conducidas hacia las cachimbas (ver tuberías negras en la Fotografía 8).

<b>Fotografía 8.</b>	<b>Fecha:</b> 25-10-2021	<b>Fotografía 9.</b>	<b>Fecha:</b> 25-10-2021
<p><b>Descripción del medio de prueba:</b> Se aprecian tres tuberías que entran al sedimentador. Las dos tuberías negras corresponden a aquellas que captan aguas desde el sedimentador y las conducen hacia las cachimbas para carga de agua industrial. La tubería celeste permite el ingreso al sedimentador de las aguas crudas provenientes de los pozos.</p>		<p><b>Descripción del medio de prueba:</b> Se aprecian dos tuberías que entran al sedimentador, y que permiten el ingreso a este de aguas tratadas (sin desinfección) provenientes del reactor biológico.</p>

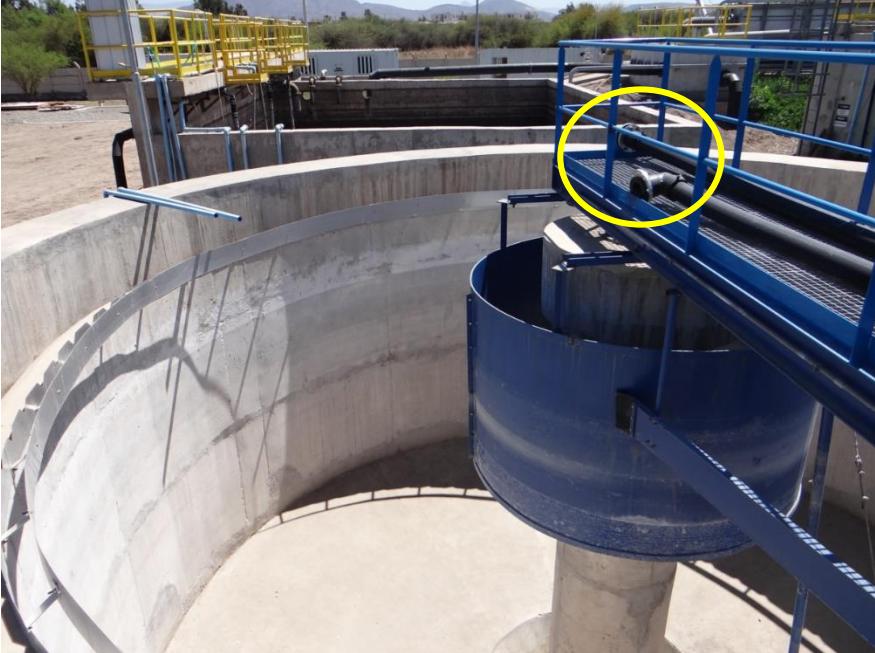
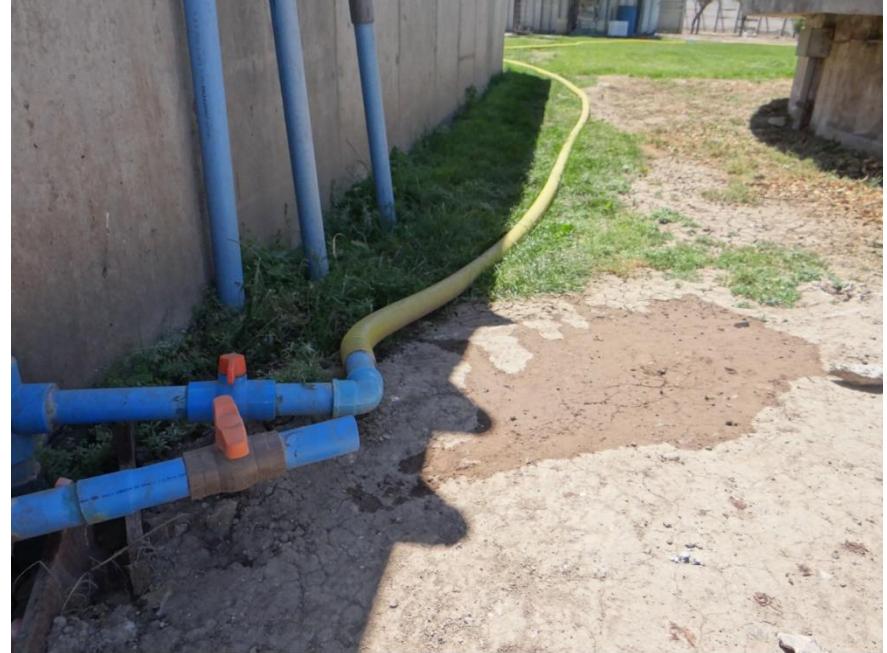
- El sedimentador se encontraba vacío, solo con una cantidad mínima de agua acumulada en el fondo (ver Fotografía 10).
  - Las tuberías que permiten la derivación de la mezcla de aguas hacia las cachimbas se encontraban desconectadas (ver Fotografía 10).

- Las tuberías que permiten la derivación de las aguas servidas tratadas hacia el sedimentador se encontraban desconectadas (una se encontraba conectada a una manguera de riego, y la otra no tenía salida) (ver Fotografía 11).

<b>Fotografía 10.</b>	<b>Fecha:</b> 25-10-2021	<b>Fotografía 11.</b>	<b>Fecha:</b> 25-10-2021
<p><b>Descripción del medio de prueba:</b> Vista del interior del sedimentador. Se observa en la pasarela a ambas tuberías negras desconectadas (se indica mediante círculo amarillo). En segundo plano se aprecia el reactor biológico.</p>		<p><b>Descripción del medio de prueba:</b> Se observan dos tuberías que salen del reactor biológico, pero que no están conectadas con el sedimentador. Una está conectada a una manguera amarilla que conduce agua para riego de áreas verdes, mientras que la otra no tiene salida. Durante la inspección se requirió dar brevemente el paso a esta última manguera para verificar su conexión con el reactor, razón por la cual se observa humedad en el suelo.</p>

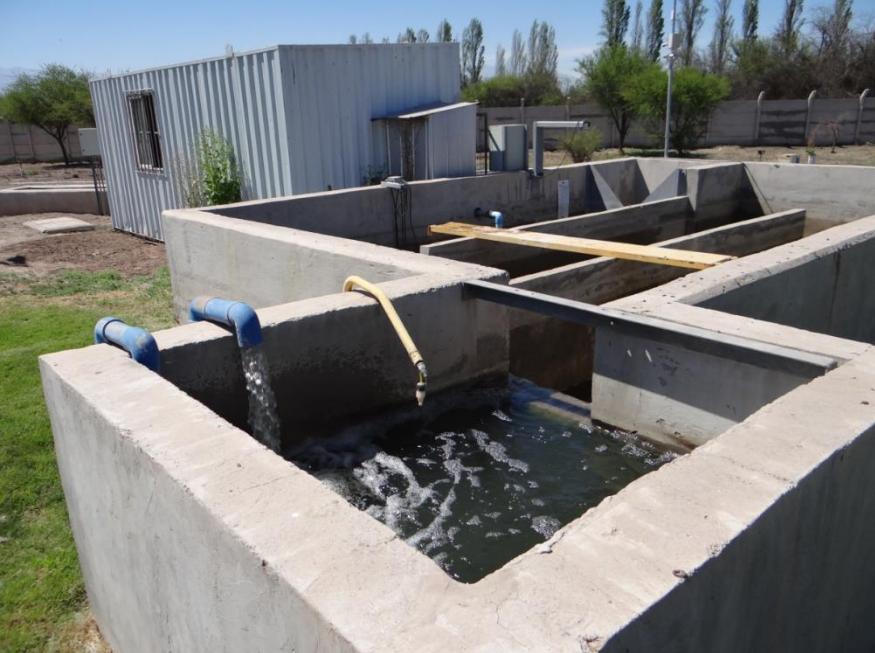
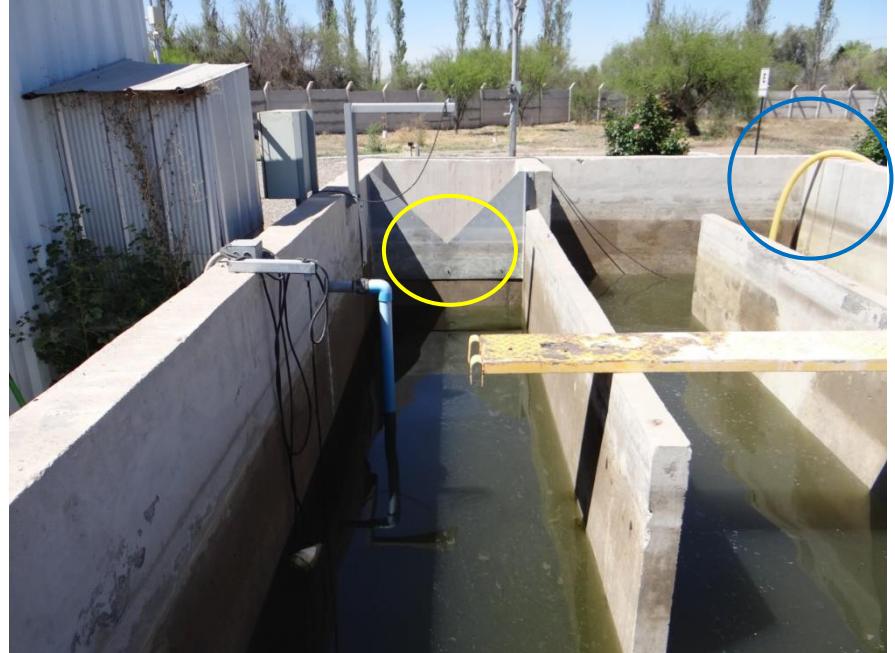
Registros			
Fotografía 12.	Fecha: 25-10-2021	Fotografía 13.	Fecha: 25-10-2021

- La cámara de contacto, es el lugar donde se reciben las aguas servidas luego de su paso por el reactor biológico. En esta cámara se realiza la desinfección (cloración) y luego la medición de caudal pasante (ver Fotografía 12). Se observó que el sistema de cloración se encontraba en funcionamiento.

<p><b>Descripción del medio de prueba:</b> Cámara de contacto. Se observa la entrada de las aguas provenientes del reactor biológico y el sistema de cloración.</p>			<p><b>Descripción del medio de prueba:</b> Cámara de contacto. Se observa el vertedero al final y el sistema de medición de flujo. Se aprecia que el nivel del agua no alcanza el nivel mínimo del vertedero para que se genere descarga (se indica mediante círculo amarillo). En la esquina derecha se aprecia manguera que bombea agua para riego de áreas verdes (se indica mediante círculo azul).</p>

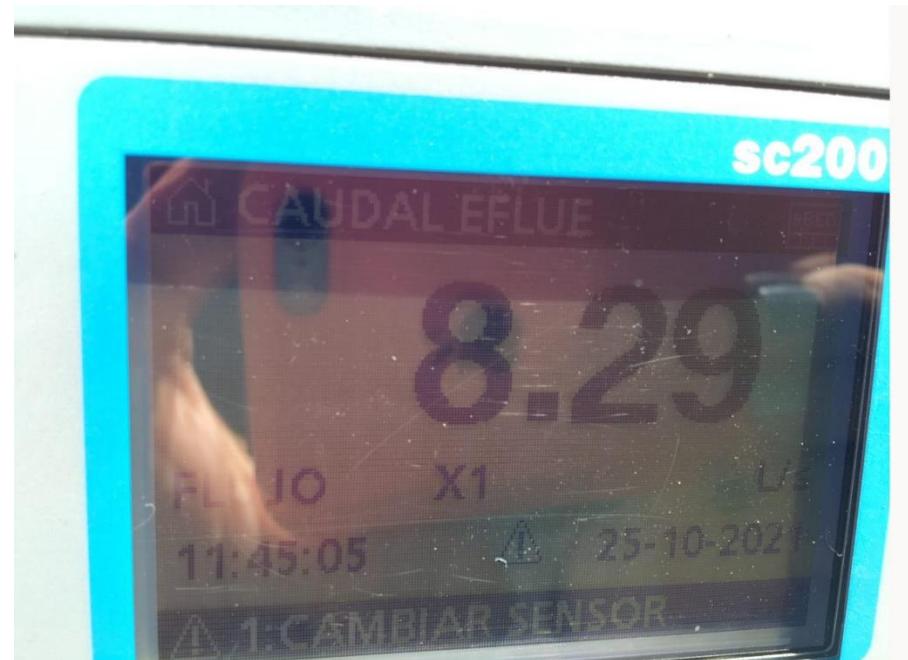
<b>Fotografía 14.</b>	<b>Fecha:</b> 25-10-2021	<b>Fotografía 15.</b>	<b>Fecha:</b> 25-10-2021
<b>Descripción del medio de prueba:</b> Cámara de contacto. Se observa el vertedero al final con un nivel de agua suficiente que permite la descarga y la medición de ella.		<b>Descripción del medio de prueba:</b> Display del medidor de caudal ubicado en la cámara de contacto.

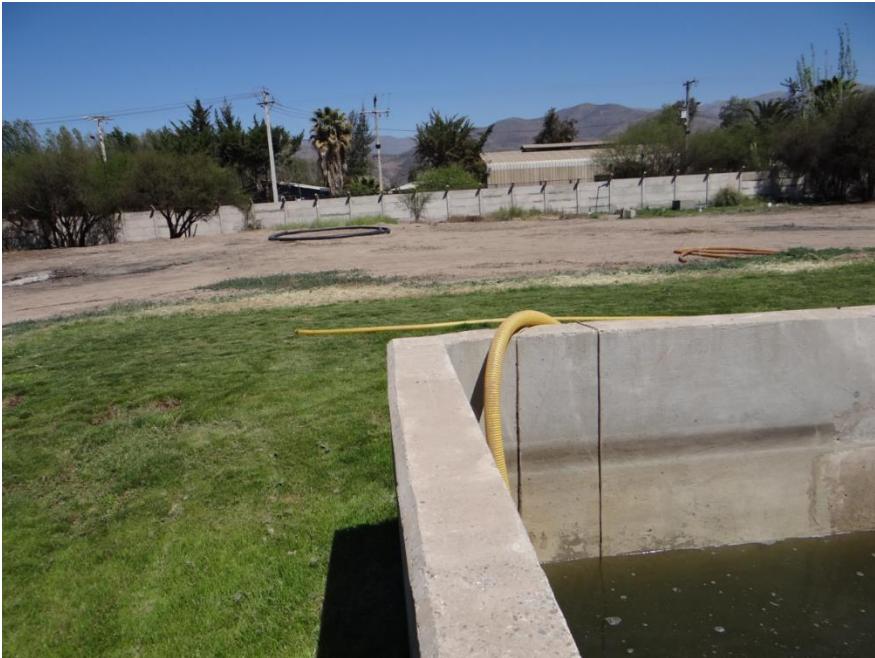
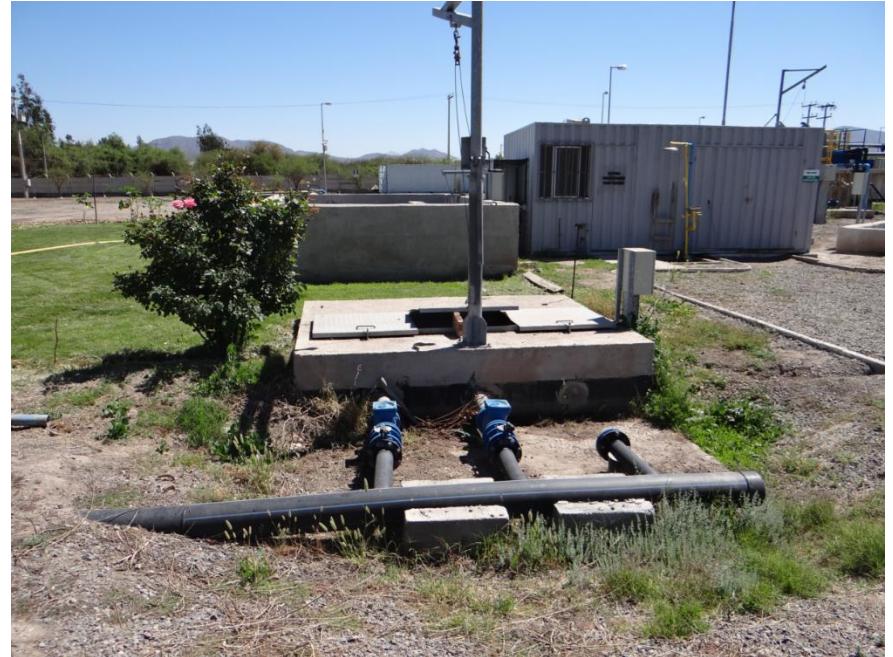
<b>Fotografía 16.</b>	<b>Fecha:</b> 25-10-2021	<b>Fotografía 17.</b>	<b>Fecha:</b> 25-10-2021
<b>Descripción del medio de prueba:</b> Cámara de contacto. Se observa manguera que bombea agua para riego de áreas verdes.		<b>Descripción del medio de prueba:</b> Se observan dos líneas que se empalman con una única tubería que conduce las aguas servidas tratadas hacia el punto de descarga. Se aprecia un tercer empalme desconectado.
