## INFORME TÉCNICO DE FISCALIZACIÓN AMBIENTAL

**FOSFOQUIM**

**DFZ-2021-2736-III-RCA**

**OCTUBRE 2021**

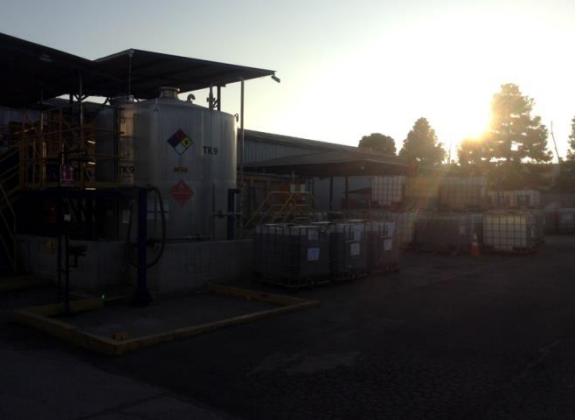
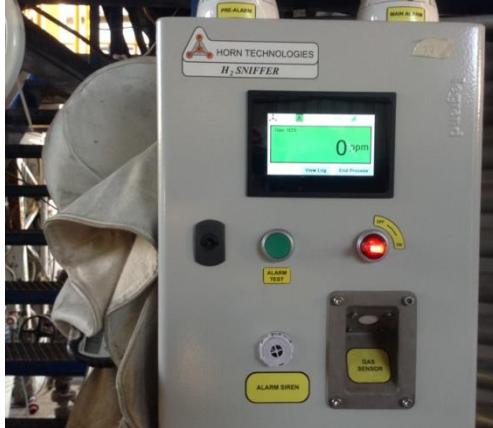
<b>Fotografía 1.</b>	<b>Fecha:</b> 17-06-2021	<b>Fotografía 2.</b>	<b>Fecha:</b> 17-06-2021
<b>Descripción del medio de prueba:</b> Vista estanque rotulado TK-9, sector en el que se percibió presencia de olor leve, asociado a planta de reactivos.		<b>Descripción del medio de prueba:</b> Sensor de de gas sulfhídrico instalado en sector Planta de Reactivos, el sensor indicaba 0 ppm de gas sulfhídrico, al momento de la inspección.

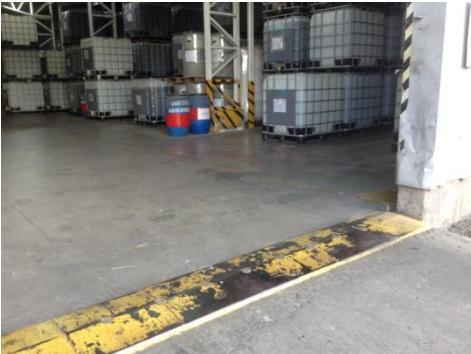
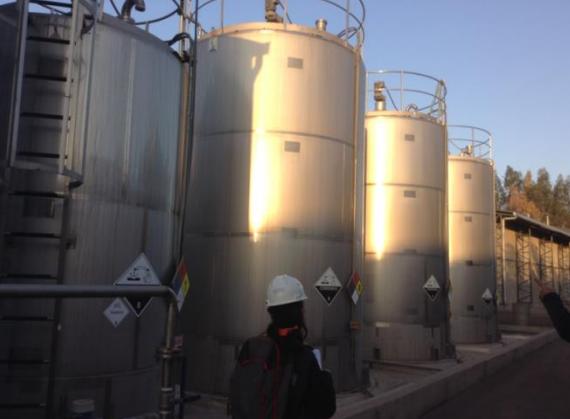
<b>Fotografía 3.</b>	<b>Fecha:</b> 17-06-2021	<b>Fotografía 4.</b>	<b>Fecha:</b> 17-06-2021
<b>Descripción del medio de prueba:</b> Vista de la Bodega K, la cual cuenta con pretil, pozo y sistemas de control de incendios.		<b>Descripción del medio de prueba:</b> Sector de estanques asociados a la Planta de Formulación, se observa pretil para contención de eventuales derrames.

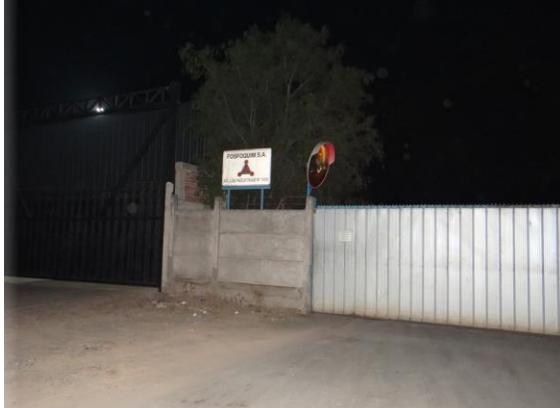
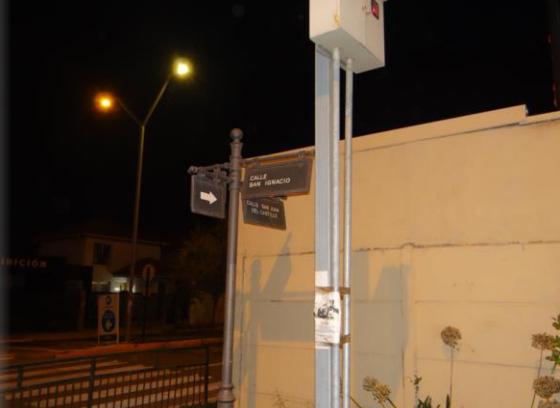
<b>Fotografía 7.</b>	<b>Fecha:</b> 17-06-2021	<b>Fotografía 8.</b>	<b>Fecha:</b> 17-06-2021
<b>Descripción del medio de prueba:</b> Patrullaje de olores efectuado una vez finalizada la inspección a la planta Fosfoquim Padre Hurtado, fotografía muestra parada efectuada en Avenida Las Industrias frente a numeración 1450.		<b>Descripción del medio de prueba:</b> Patrullaje de olores efectuado una vez finalizada la inspección a la planta Fosfoquim Padre Hurtado, fotografía muestra parada efectuada en la intersección de las calles San Juan del Castillo y San Ignacio.

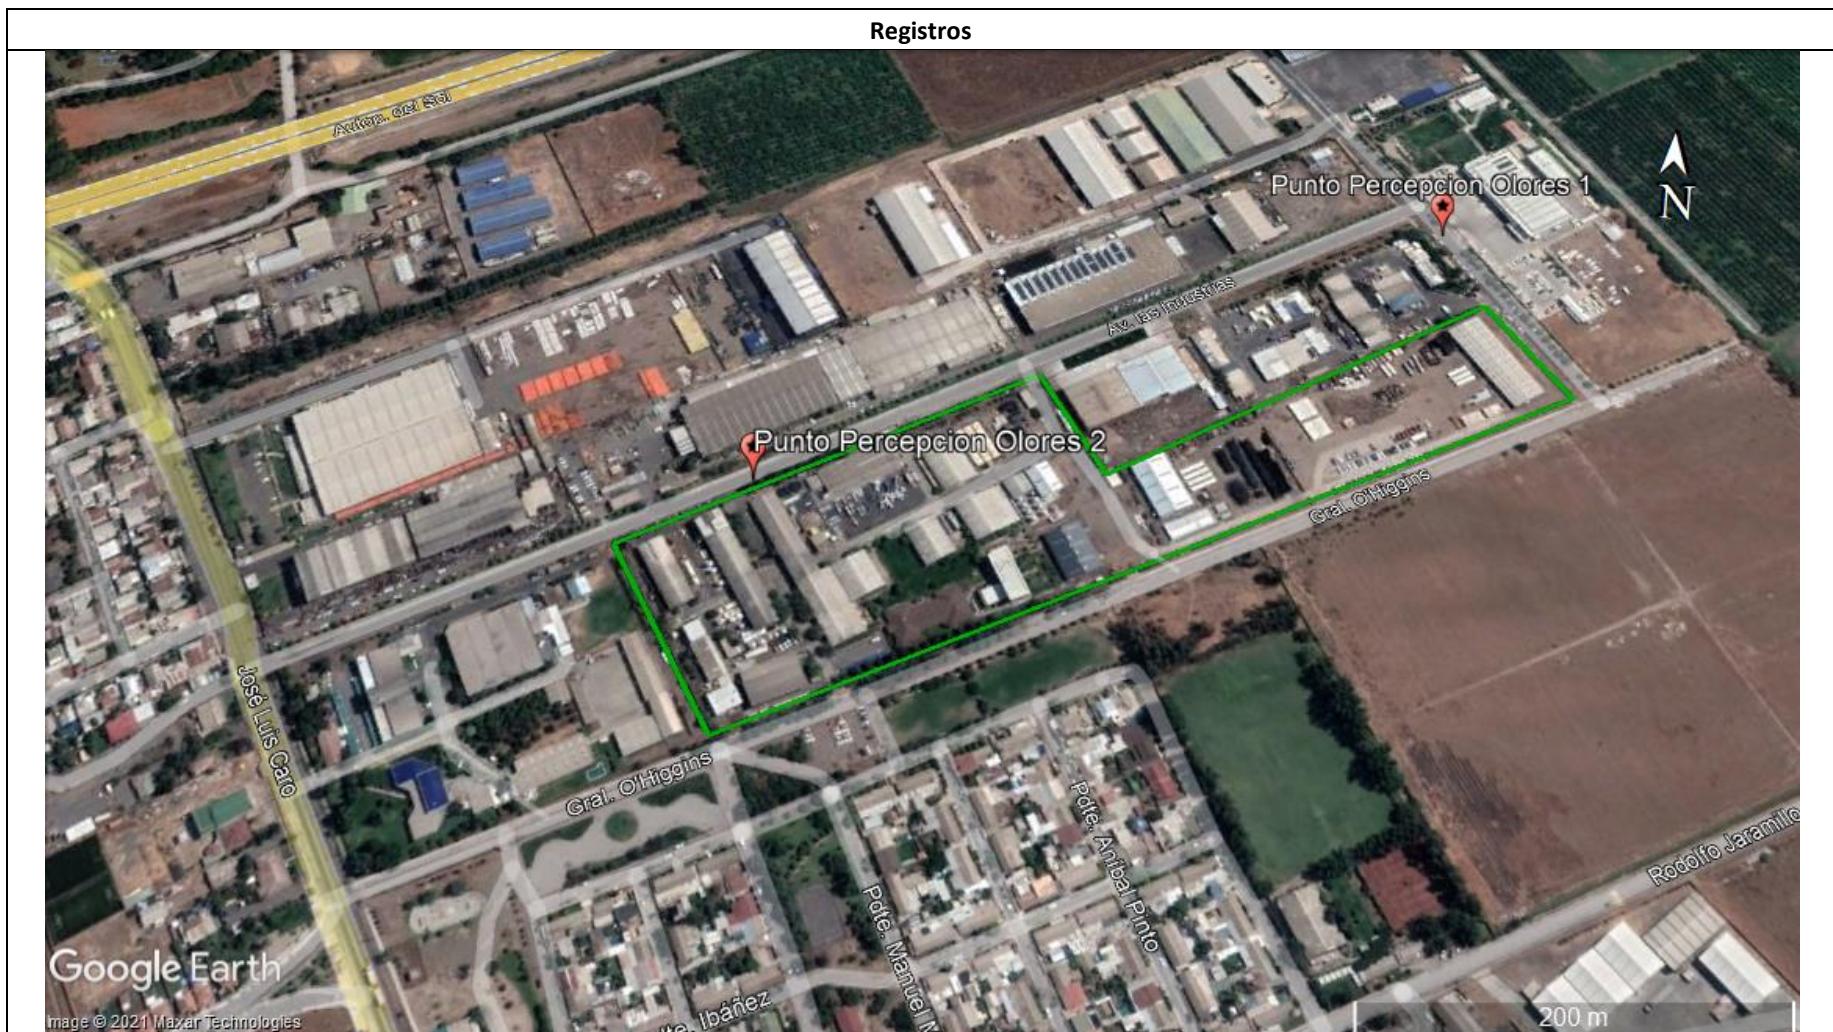
Figura 8.

- e) De esta forma, durante el recorrido exterior a la planta efectuado el día 17-06-2021, entre las 19:04 y las 20:26 horas, fue posible percibir olores en dos puntos, los cuales se encontraban dentro del sector industrial en que se emplaza la planta FOSFOQUIM Padre Hurtado (ver figura 8). Respecto a los olores percibidos en dos sectores durante el recorrido efectuado, éstos fueron contrastados con la velocidad y dirección del viento proporcionados por el titular en su carta de respuesta a los antecedentes solicitados mediante acta de inspección ambiental (ver anexo 5 de carta FOSFOQUIM F1813/21, del 30 de junio de 2021), pudiendo verificarse lo siguiente:
