INFORME TÉCNICO DE FISCALIZACIÓN AMBIENTAL

Programa de Cumplimiento

PTS AGUARICA

DFZ-2021-3015-XV-PDC
OCTUBRE 2021

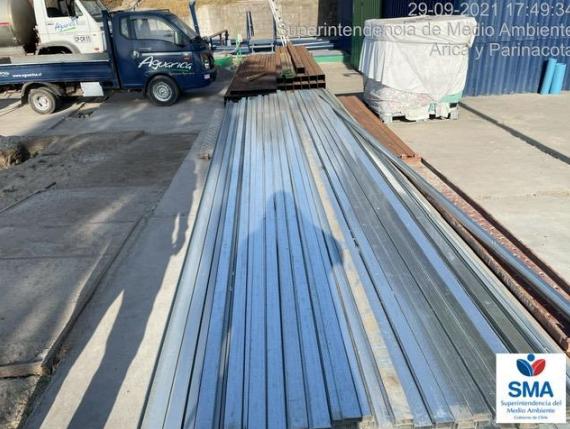
Fotografías obtenidas en la visita a terreno			
Fotografía N° 1	Fecha 29-9-21	Fotografía N°2	Fecha 29-9-21
Descripción: Material apilado dentro de la unidad fiscalizable		Descripción: Losa de concreto con 2 pilones de carga

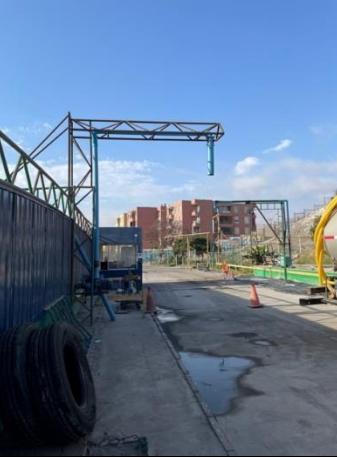
<p>dimensiones de los camiones más grandes con el fin de tener espacio suficiente para ellos y debe contar con una zona para la ventilación de este durante la carga de aquellos, en el lado contrario a la ubicación de los receptores sensibles.</p>				<p>(fotografía 2) Se observa, además, las fundaciones de concreto al costado de dicha losa, la que posee unos 21 mts de largo por 8 de ancho aproximadamente (fotografía 3). El Sr Nakamura, menciona que se han encontrado con problemas para conseguir los materiales de construcción y que, sobre dichas fundaciones, irán las paredes de la nueva estructura de carga, que tendrá 6 metros de altura. Posteriormente nos dirigimos hacia la bodega de color azul, y en su interior el sr Nakamura nos muestra unos 50 fardos de lana mineral, que serán ocupados en la construcción del túnel de insonorización (fotografía 4)</p> <p>3.- En el punto 9 del acta del día 29 de septiembre, se solicita al titular acompañe facturas de la compra de materiales.</p> <p>4.-Con fecha 6 de octubre, el titular envía vía correo electrónico (anexo 2) los antecedentes solicitados, acompañando fotografías y facturas de los trabajos realizados y por realizar. Además, el titular acompaña una carta que indica lo siguiente: <i>"1.- NO CUMPLIMIENTO DE LOS PLAZOS ESTABLECIDOS EN EL PDC. El no cumplimiento de los plazos establecidos en la Resolución Exenta N° 2/Rol D-067/2021, se debe a varias externalidades, pero principalmente a las dificultades para conseguir materiales de construcción y personal calificado para la ejecución de la obra, producto de la situación pandémica y restricciones a la movilidad que ha sufrido la región, país y el mundo en estos 2 últimos"</i></p>

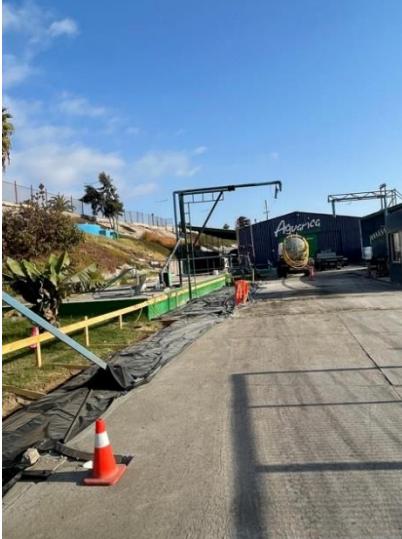
Fotografía N°3	Fecha 29-9-21	Fotografía N° 4	Fecha 29-9-21
Descripción: Fundaciones en construcción		Descripción: Materiales guardados al interior de la bodega
