INFORME TÉCNICO DE FISCALIZACIÓN AMBIENTAL

RELLENO SANITARIO SAN ROQUE

DFZ-2021-1997-VII-RCA

OCTUBRE 2021

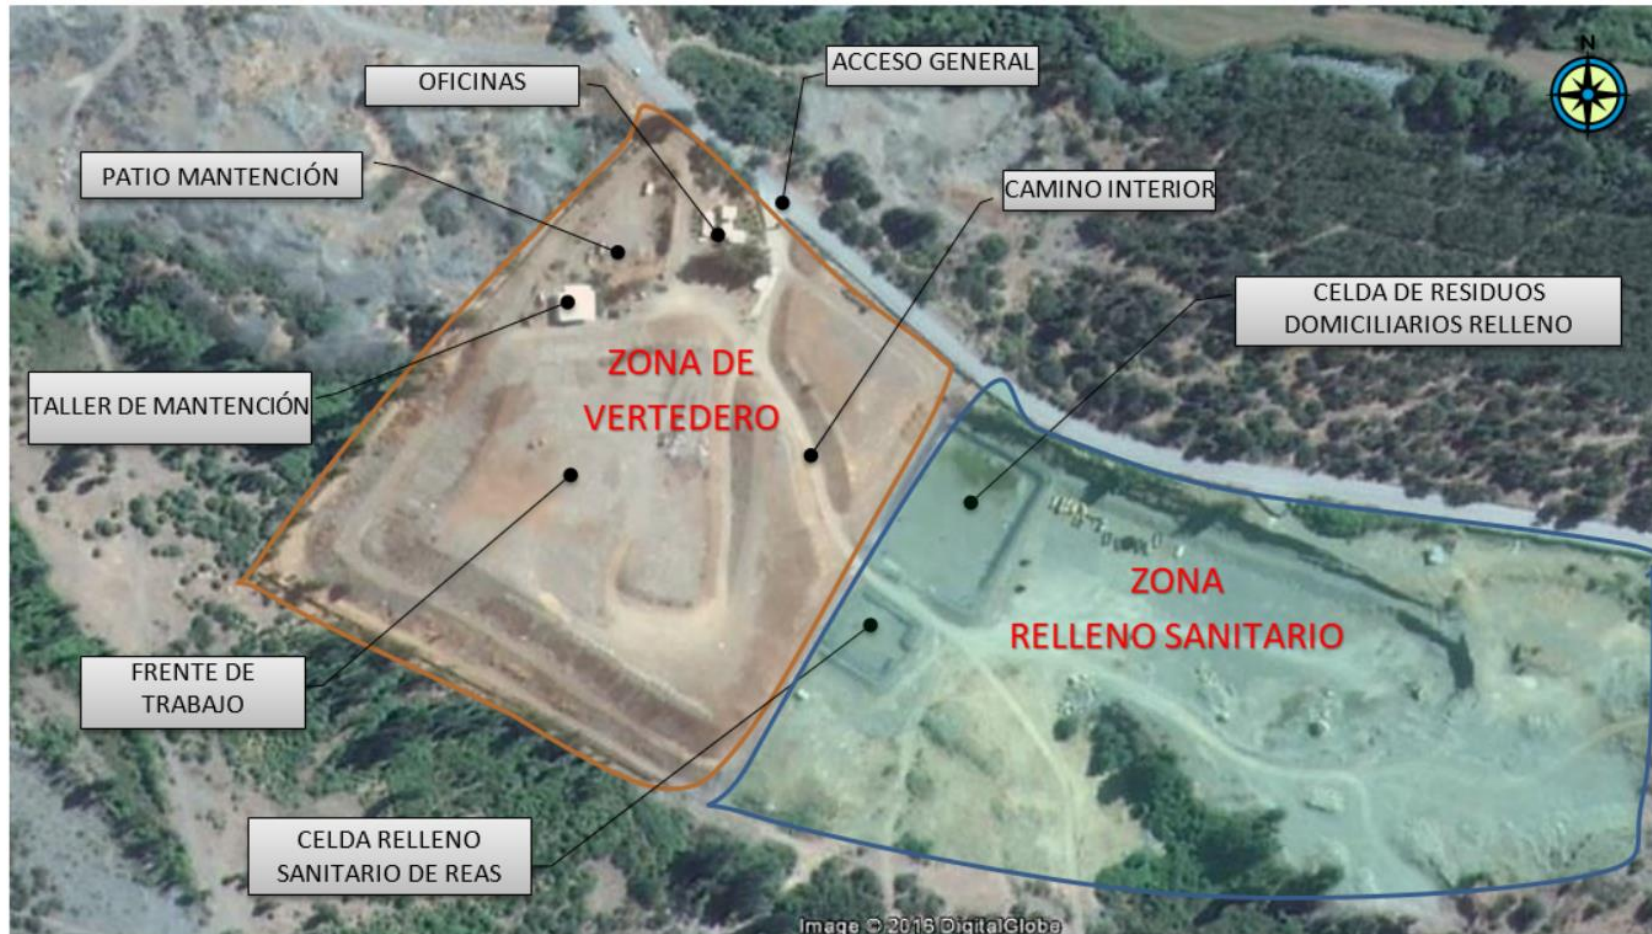
Figura 2. Layout del proyecto Relleno Sanitario San Roque (Fuente: IFA número expediente DFZ-2017-5264-VII-RCA-IA).

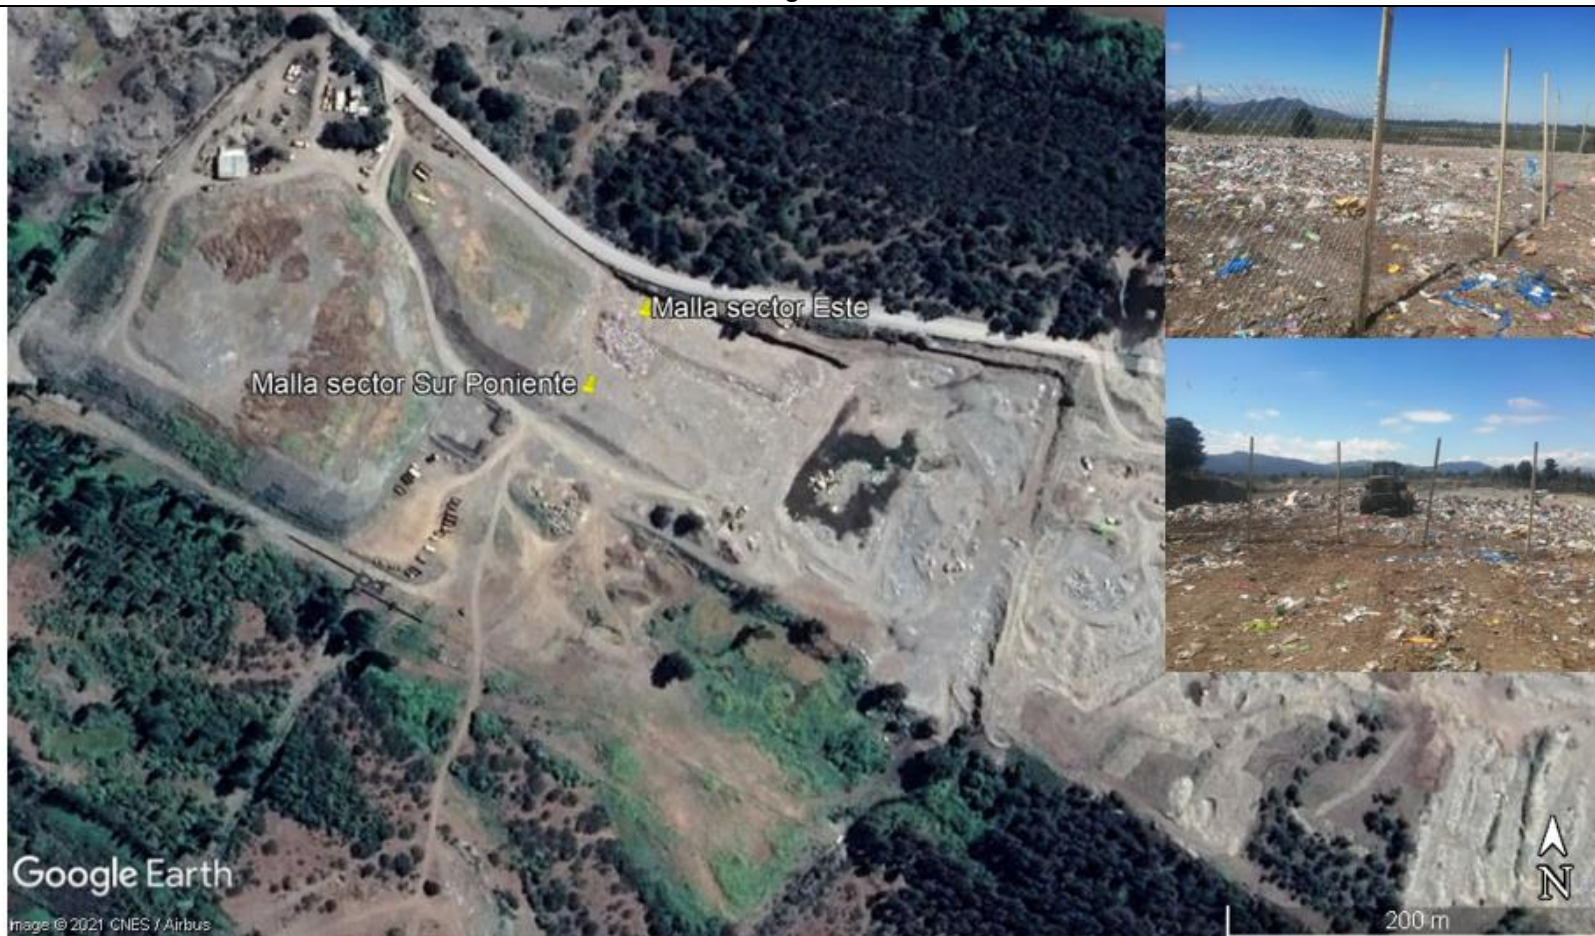
Imagen 1.

- a. A través de la Res. Exenta N°1750/2021, se solicitó al titular entregar “Fotografías de las malla atrapa-papeles implementadas, sus dimensiones y su ubicación actual en coordenadas UTM, Datum WGS 84”.
- b. Al respecto, el titular respondió el 25 de octubre, entregando los datos solicitados por punto, cota de elevación, coordenadas y fotografías (Imagen 1). El titular no entregó información de las dimensiones, y por lo observado en las fotografías entregadas, correspondiente a una de las dos mallas

señaladas por el titular, esta fue construida con malla tipo gallinero y palos de madera que cumplen la función de poste. Además se observan residuos esparcidos por el lado donde la malla se supone impide que lleguen residuos por el viento, por lo tanto el titular deberá revisar la situación y realizar las modificaciones necesarias para que la medida cumpla con su objetivo. Lo anterior podrá ser fiscalizado en futuras actividades de inspección.

Descripción Medio de Prueba: Ubicación de mallas atrapa papeles y fotografías.

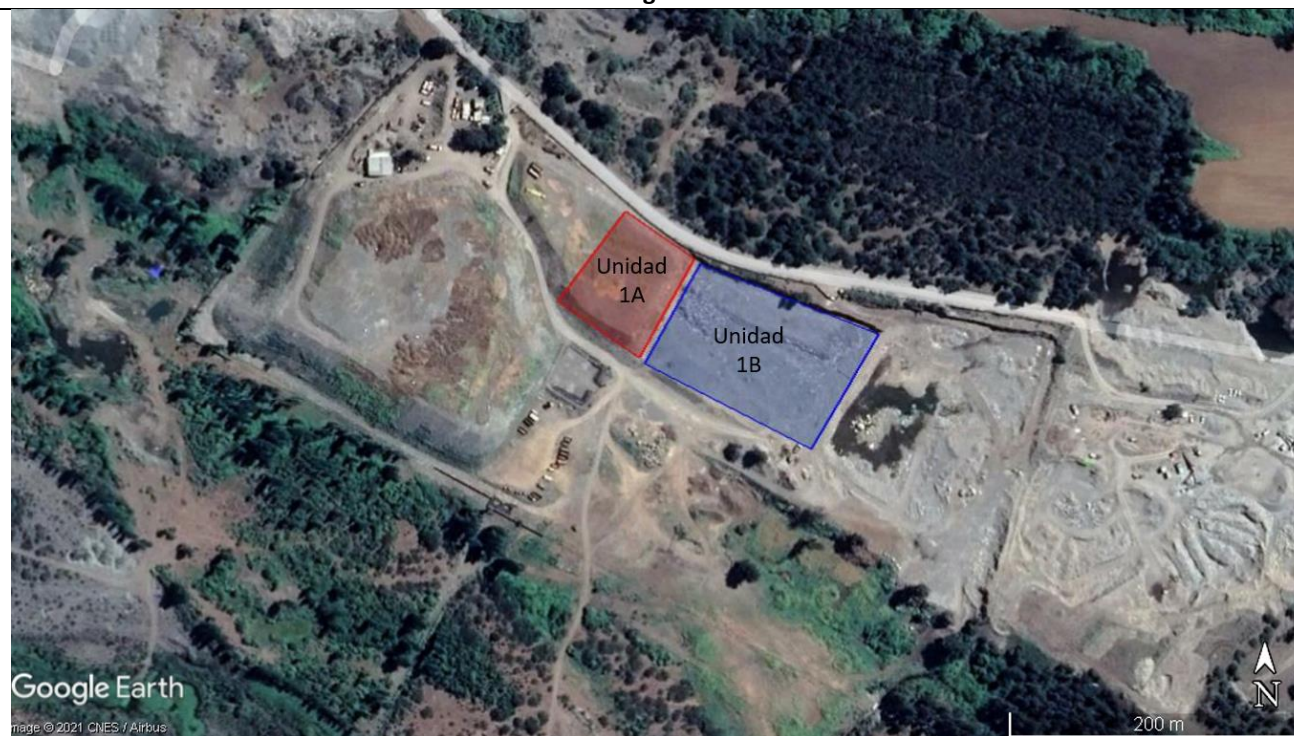
Imagen 2.

- e. De acuerdo a lo ubicación de las celdas autorizadas, estas coinciden con lo observado en la imagen satelital más actual de Google Earth Pro correspondiente a octubre del año 2020, dado que la celda 1A o Unidad 1A, se observa con vegetación incipiente en su superficie y la celda 1B o Unidad 1B, se observa con disposición de residuos. Dicha posición y forma no coincide totalmente con lo indicado en la DIA de la RCA N°05/2012, no obstante se dispone en la misma superficie considerada para el desarrollo del relleno, no implicando la generación de nuevos impactos.

Descripción Medio de Prueba: Ubicación de las Unidades 1A y 1B autorizadas por Resolución de SEREMI de Salud de la Región del Maule. Imagen de octubre del año 2020.
